令和2年度工事箇所環境面からの評価

第30回猪名川自然環境委員
会での指摘を踏まえた修正版

1.1 工事概要

2.1 工事箇所 の 環境面からの評価

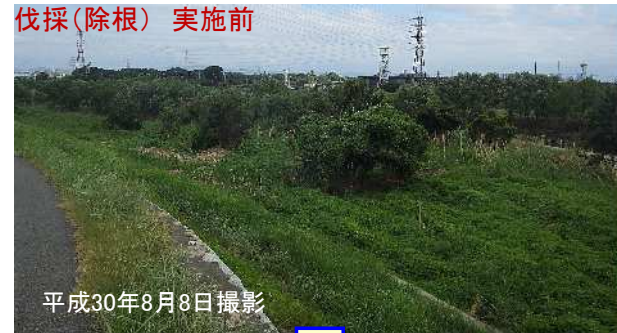
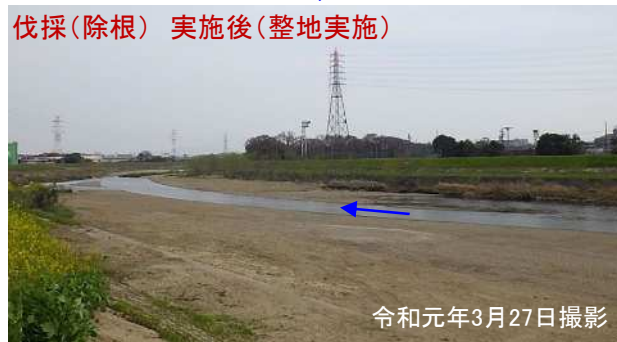
伐採(除根)の実施例(猪名川3.6k付近)

- 猪名川2.2k～10.2kにおいて、治水上・管理上必要な樹木の伐採(除根)を行う。
- 樹木伐採工事は、樹木伐採および除根を基本とする。

- 4月~5月の鳥類の繁殖期を避ける。
- 植物の重要種が確認された場合には保全する等生息環境に留意する。(坂路設置箇所の選定時等も含む)
- 伐採(除根)後の河床は土砂の移動を促すために凹凸を残す(但し安全面にも配慮し、施工業者への指導により対応)。

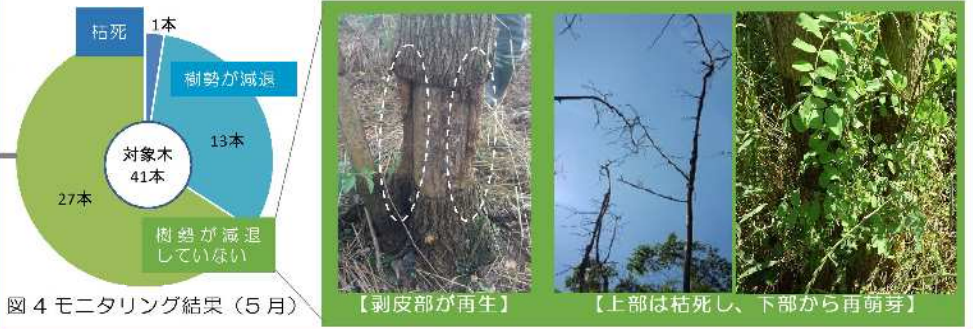
図4 モニタリング結果(5月)

- ・モニタリング対象木 41本のうち枯死(※)した対象木は1本。
- ・枯死はしていないが、樹勢の減退(展葉の減少)が確認されたものは13本。
- ・環状剥皮の効果は、対象木の3割程度であった。

- ・剥皮部が再生している木は、環状剥皮が不十分であったことが原因と考えられる。
→ 対策は再生部より上部の再環状剥皮を実施する。
- ・再萌芽している木は、樹勢が元々減退していたことが要因と考えられる(環状剥皮のダメージを受けた際に上部を枯死させて下部からの再萌芽を選抜した)。
→ 対策は再萌芽の除去を継続して実施する。
- ・地上部の枯死を把握しても根が確実に枯れるまで1年はモニタリングを行い、更に+αの期間をおいて伐採した方が良い。根が枯れる前に伐採を行うと再萌芽のリスクがある。

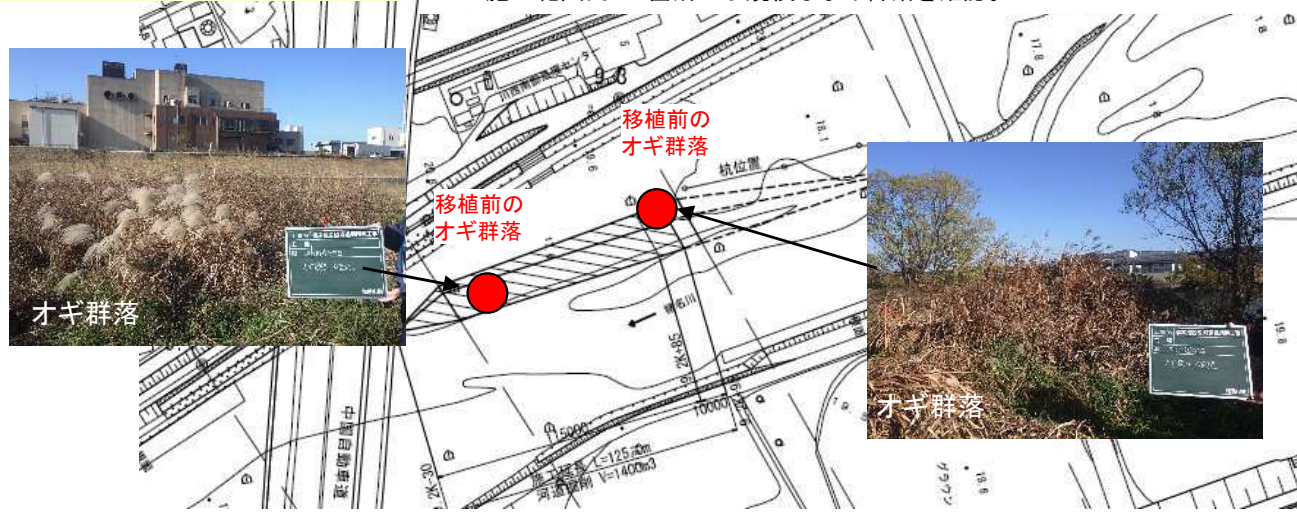
- 河原環境の再生では、砂州の切り下げにより、水辺が緩傾斜となることで多くの植物が成立するための基盤環境が再生されることになる。
- その中で、工事前には、施工範囲内の2箇所で大規模なオギ群落を確認しており、これらのオギ群落を掘削の施工範囲内(再生した基盤環境)に移植した。
- その結果、工事後においても、移植先でオギ群落を確認した。その他、イネ科の1年生草本(メヒシバ、アキノエノコログサ、オオクサキビ等)も確認している。

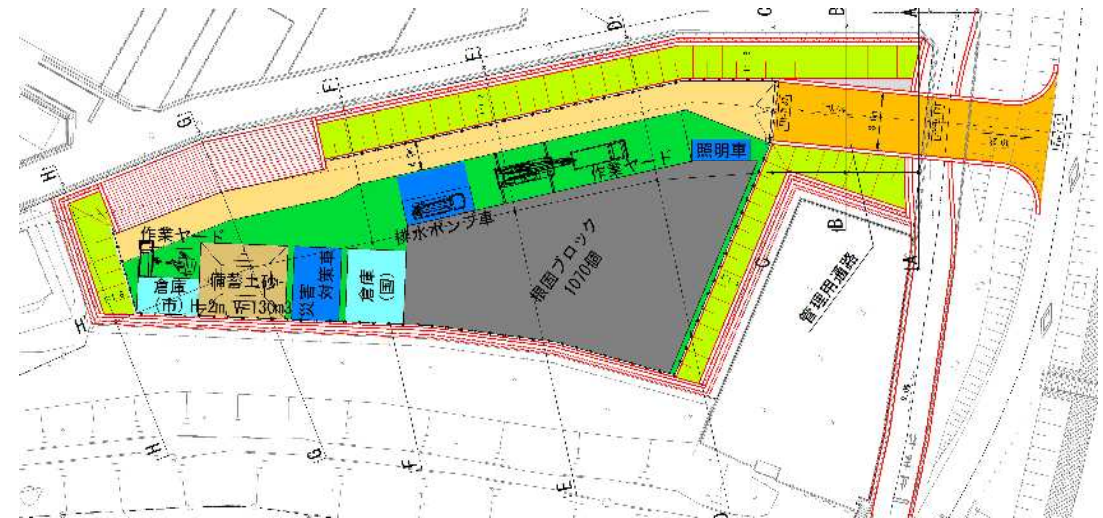
防災拠点の整備イメージ

- 災害時の住民避難にも活用できる堤防等整備(防災拠点)設置する。

地区名	工事範囲	工事内容
東園田地区	猪名川右岸 2.6k付近	盛土工: V=9,000m ³

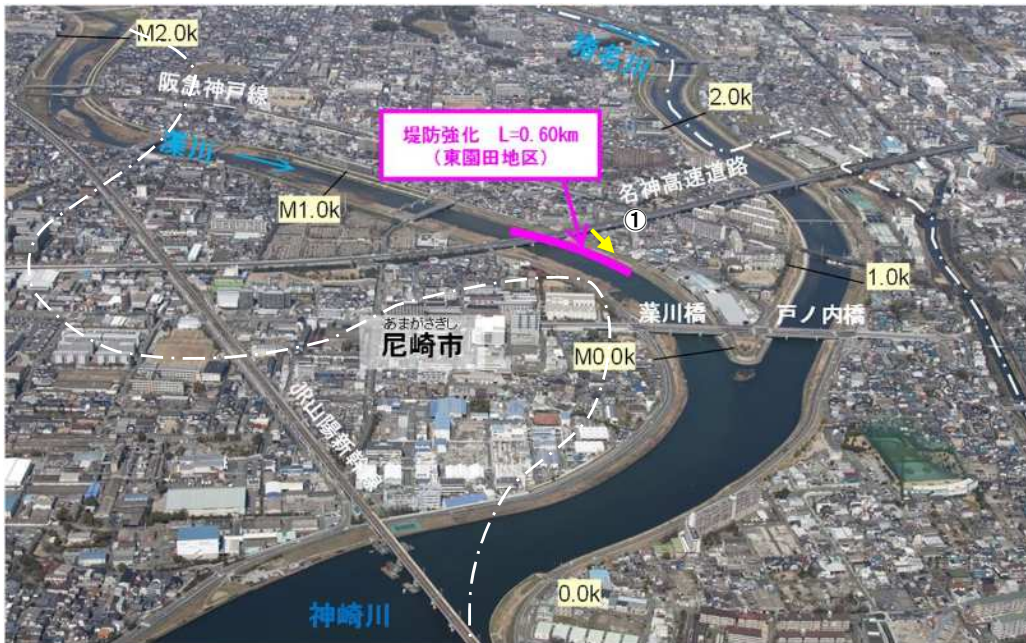
標準横断面図

- 「危機管理型ハード対策」として、堤防強化を実施。
- 当該地区は、人口・資産が集中していることから早期に水害リスクの軽減を図る。

地区名	工事範囲	工事内容
東園田地区	藻川左岸 0.0k~0.6k付近	堤防強化:L=600m

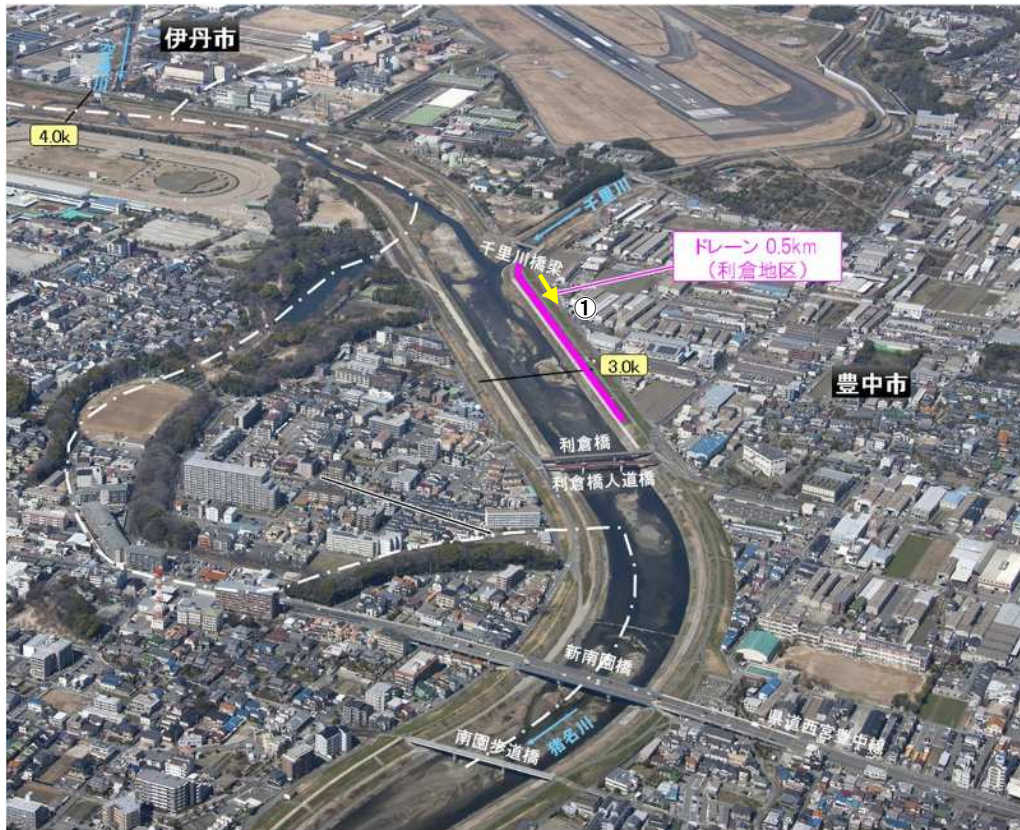
ドレーン構造図と現地状況(利倉地区)

- 「洪水氾濫を未然に防ぐ対策」として、浸透対策の整備を実施。
- 当該地区は、人口・資産が集中していることから早期に水害リスクの軽減を図る。

地区名	工事範囲	工事内容
利倉地区	猪名川左岸 2.8k~3.2k付近	ドレーン工:L=500m
