# 国土地理院が災害時に提供する 地理空間情報について

## 国土地理院近畿地方測量部

### 災害時の情報発信

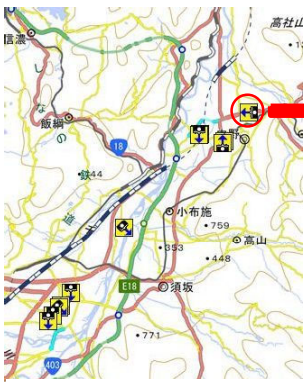
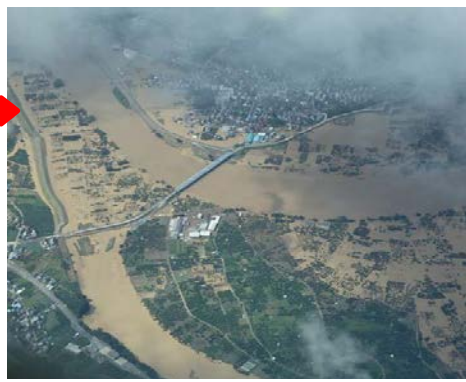
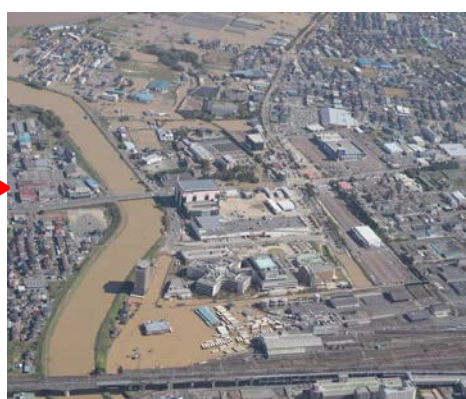
## 3 斜め写真【地震】【津波】【風水害】

令和元年10月13日撮影 長野地区（長野県中野市大字上今井付近）

令和元年10月13日撮影 阿武隈川地区（福島県郡山市向河原町付近）

測量用航空機「くにかぜⅢ」の搭乗者が一般のデジタル一眼レフカメラで窓越しに地表を撮影した写真です。斜め写真には位置情報が記録されているため、撮影位置を地図上に表示することができます。斜め写真は現地の状況を俯瞰的に把握できるので、迅速な状況把握に役立ち、人命救助や道路啓開等の初動活動に利用できます。

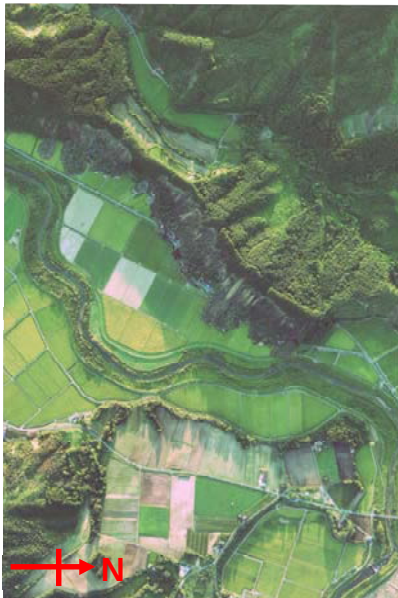
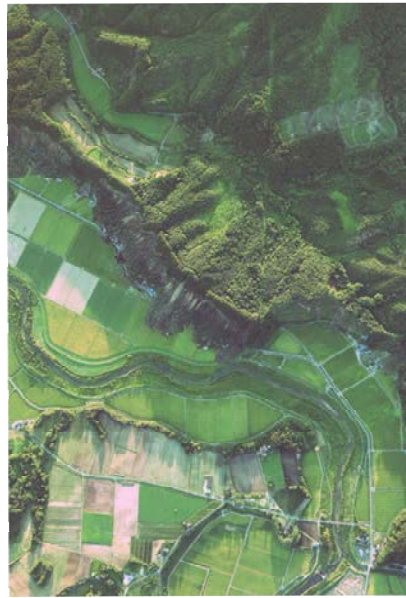
平成30年9月6日撮影 厚真町吉野付近

※写真は立体的に見ることができるように配置していますが、GISソフトを用いるとどなたでも立体的に見ることができる余色図を作成することができます。

測量用デジタル航空カメラによって、**真上から撮影した高精度でかつ高解像度な写真画像**です。被災地の状況をより詳細に把握することができるほか、現地の様子を立体的に再現することができるため、高さの情報も正確に得ることができます。

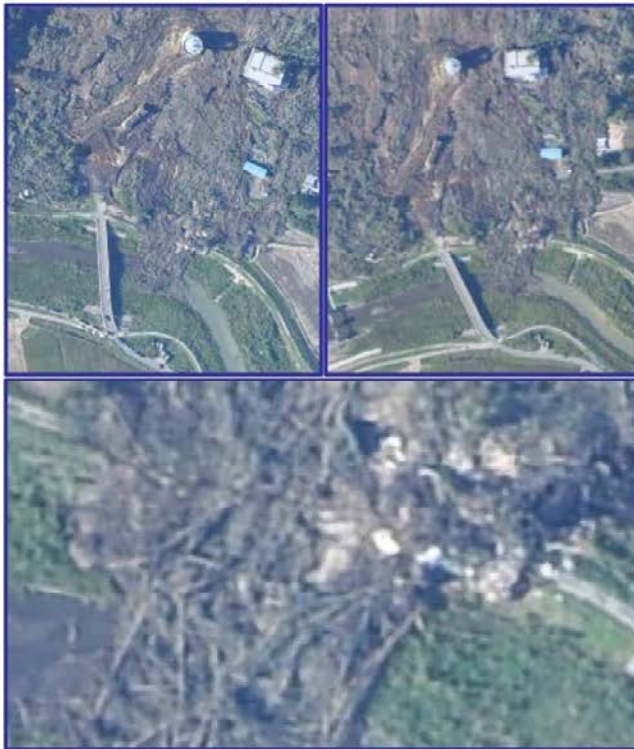
拡大画像（50cm 程度の地上画素寸法）

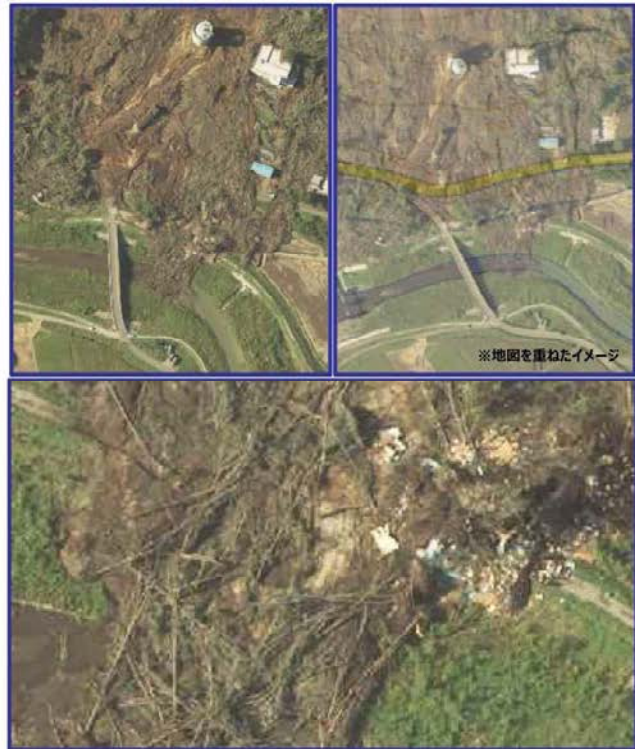
拡大画像（20cm 程度の地上画素寸法）
