# 災害に対する国土地理院の取組

## 国土地理院近畿地方測量部

### 国土地理院の災害対応支援の概要

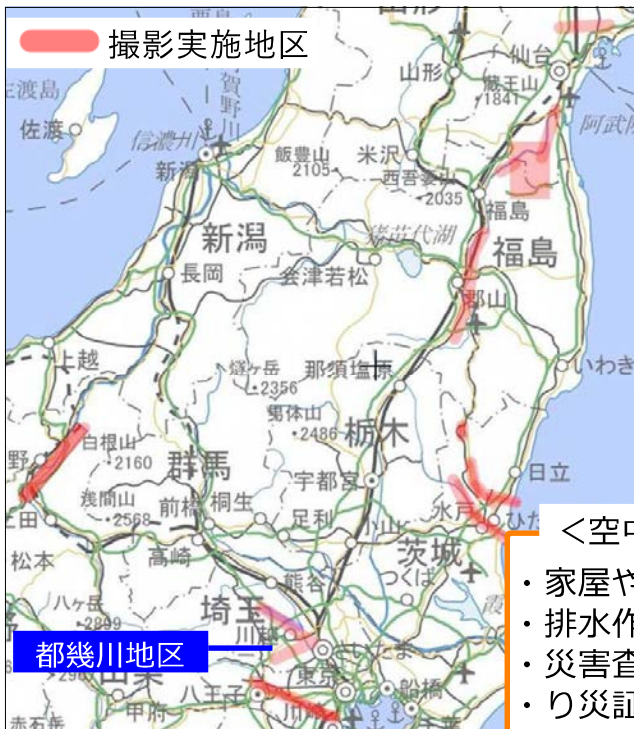
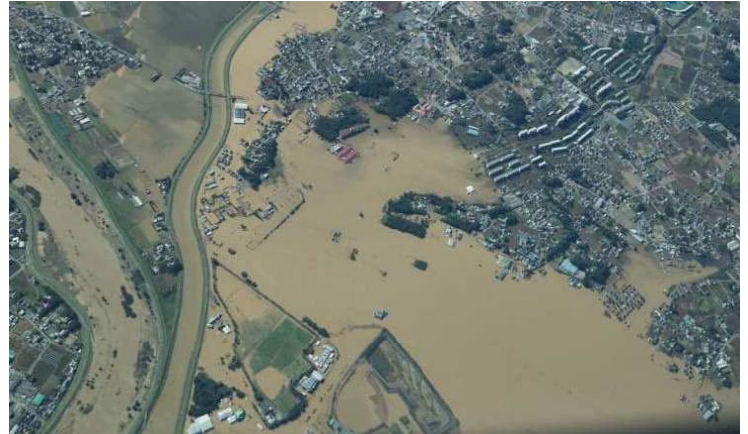
都幾川地区（埼玉県坂戸市紺屋付近）10/13撮影 斜め写真

- 被害状況の全容を把握するため、令和元年10月12日～21日にかけて撮影を実施
- 被災した地方公共団体、関東地整、本省からの要望を踏まえ撮影地区を設定
- 撮影後は、速やかに関係機関に情報提供、また、ウェブページにて公開

- ・家屋や土砂崩壊による被害状況の把握（TEC-FORCE等）
- ・排水作業計画策定等における参考資料（TEC-FORCE等）
- ・災害査定の資料（国土交通省）
- ・り災証明発行時の現況資料等（地方公共団体）

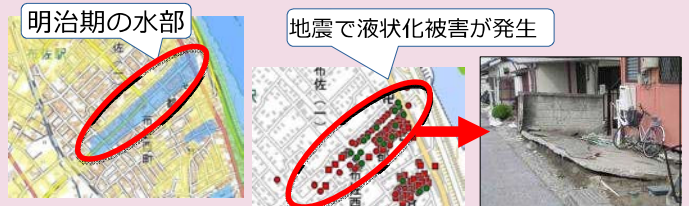
#### 液状化対策の検討 ←明治期の低湿地データ

土地の変遷を見ることができ、液状化対策の必要性の検討に活用できる。

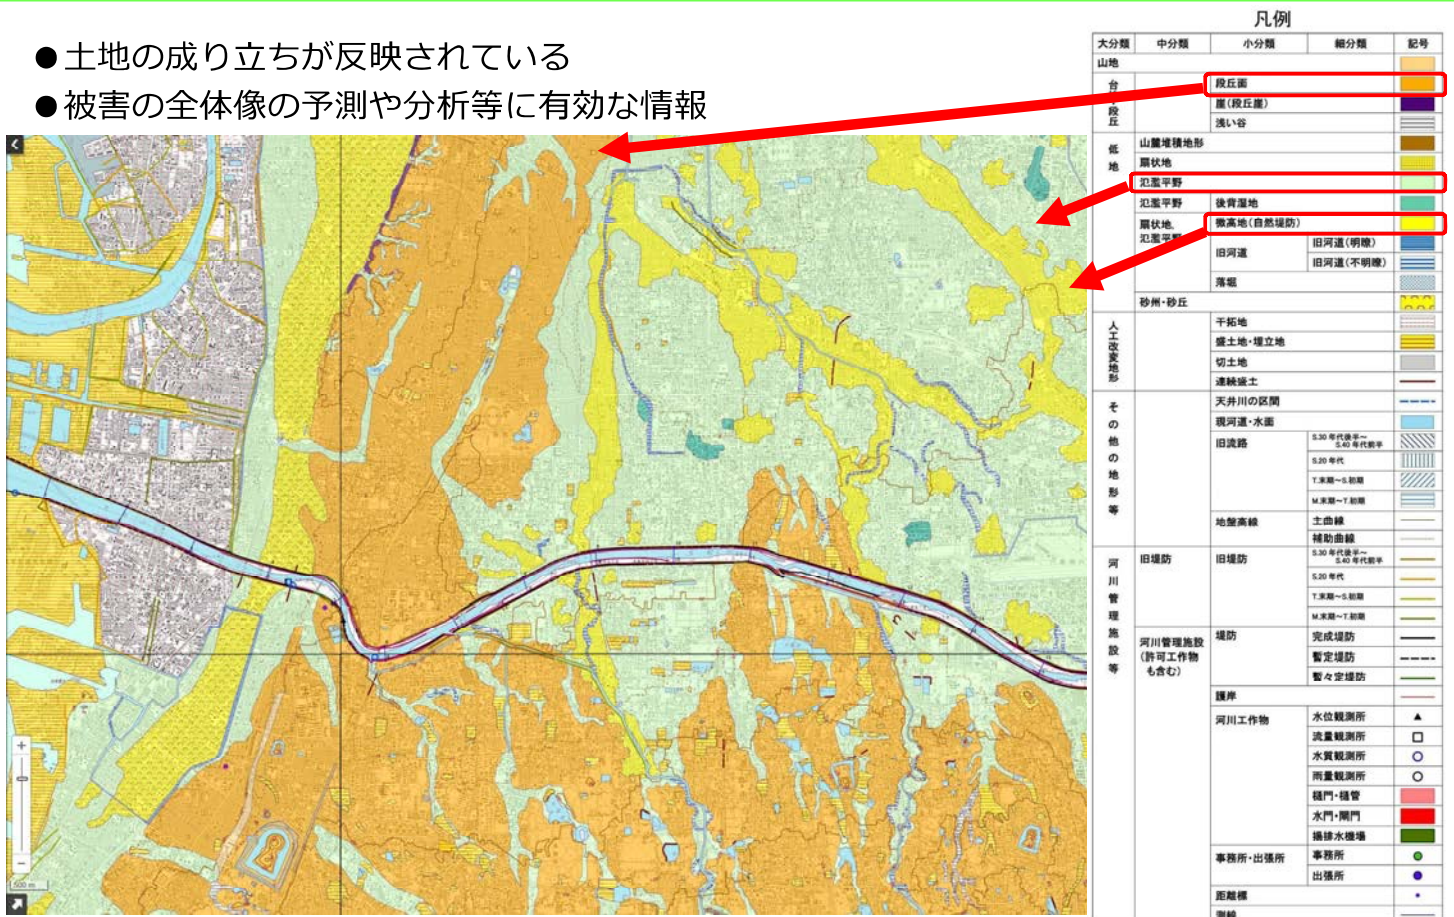
- 土地の成り立ちが反映されている
- 被害の全体像の予測や分析等に有効な情報
