# 国土地理院の災害対応支援の概要

災害対策基本法に基づく**指定行政機関**（近畿地方測量部は指定地方行政機関）として、測量・地図分野の最新技術を活用し、**被災状況の把握**、**地殻変動の監視**を行い、関係機関に**情報提供**しています。

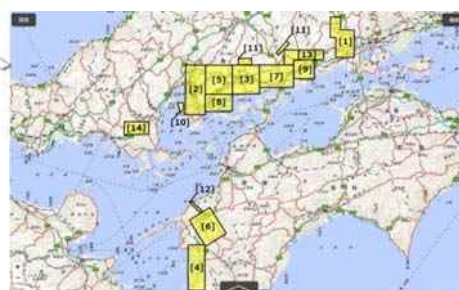
平成30年7月豪雨撮影範囲

- ・斜め写真撮影
  - ・垂直写真撮影
  - ・正射画像作成
- 垂直写真は、災害査定の現況資料として利用可能

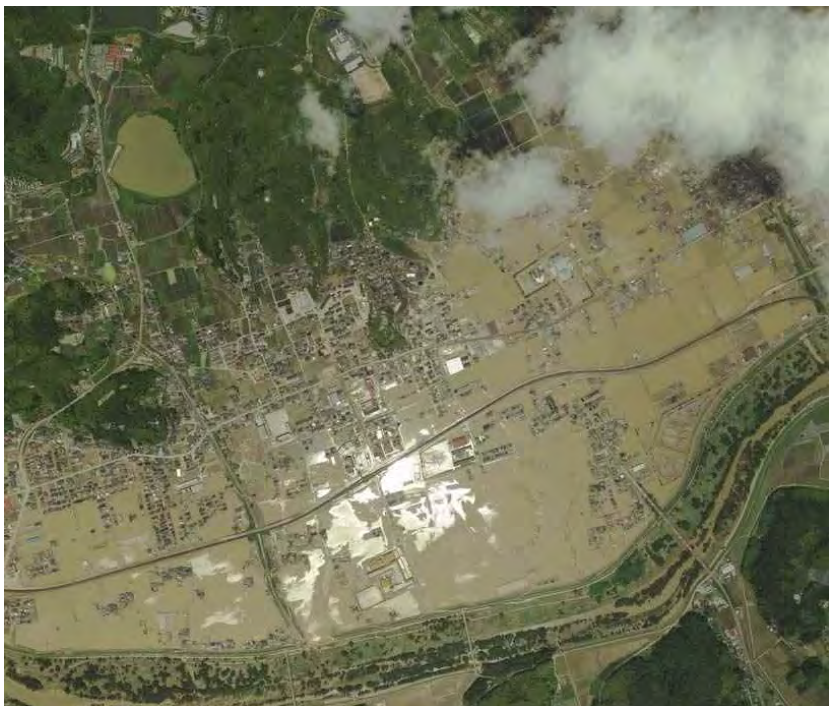
平成30年7月豪雨（倉敷市真備町付近）

- 被災した地方公共団体の要望を踏まえて撮影範囲を設定
- 撮影後、概ね1日で情報提供及び公開開始
- 低解像度版、高解像度版の画像を提供

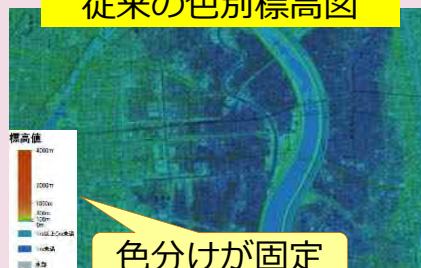
#### 従来の色別標高図

小さな高低差もわかる地図を作ることができ、浸水危険性の把握に活用できる。

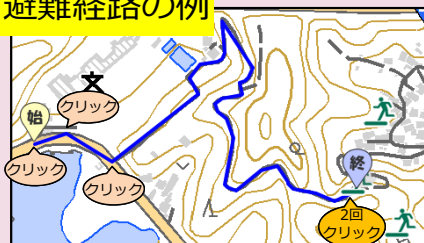
#### 避難経路の例

避難経路の高低差を調べることができ、経路として妥当かどうか確認できる。

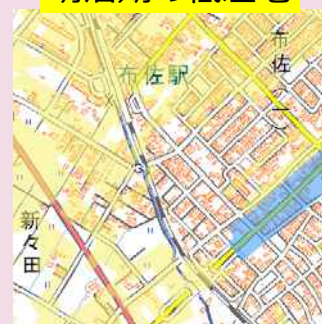
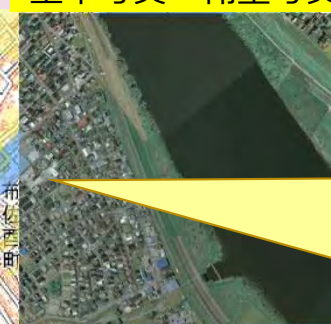
土地の変遷を見ることができ、液状化対策の必要性の検討に活用できる。

明治期の水部（現在は住宅地）  
↓  
東日本大震災で液状化被害が発生

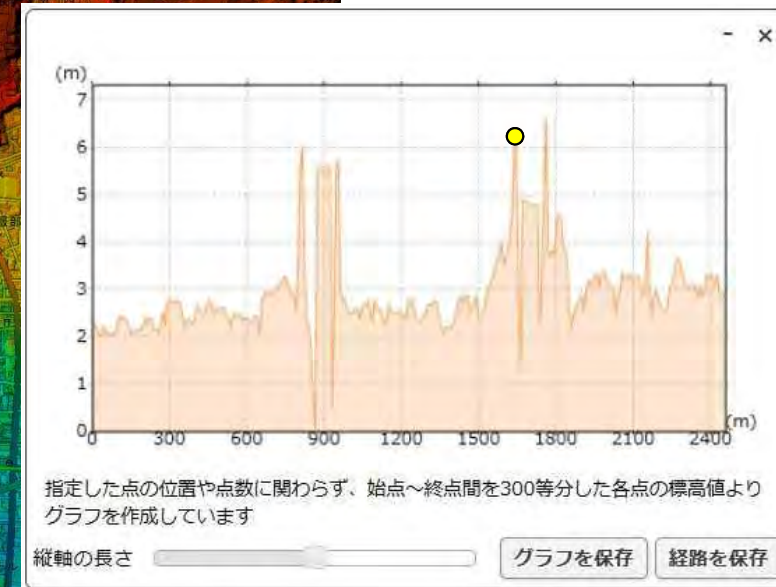
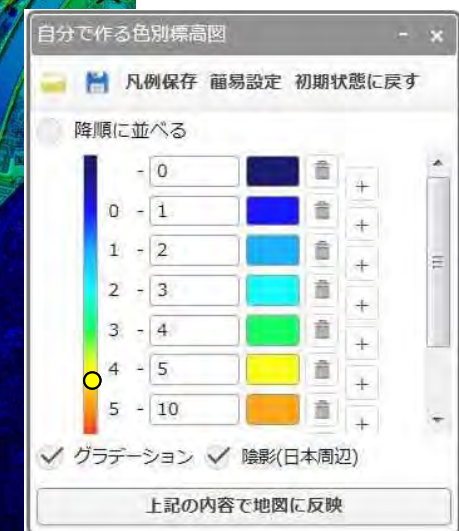
## ー猪名川・藻川合流地点近郊ー

- ・●を基準として青色が濃くなるほど標高が低い
- ・標高断面図も描画できる
- ・色調や作成範囲は任意に設定できる
