# 災害時に国土地理院が提供できる 地理空間情報について

国土地理院近畿地方測量部

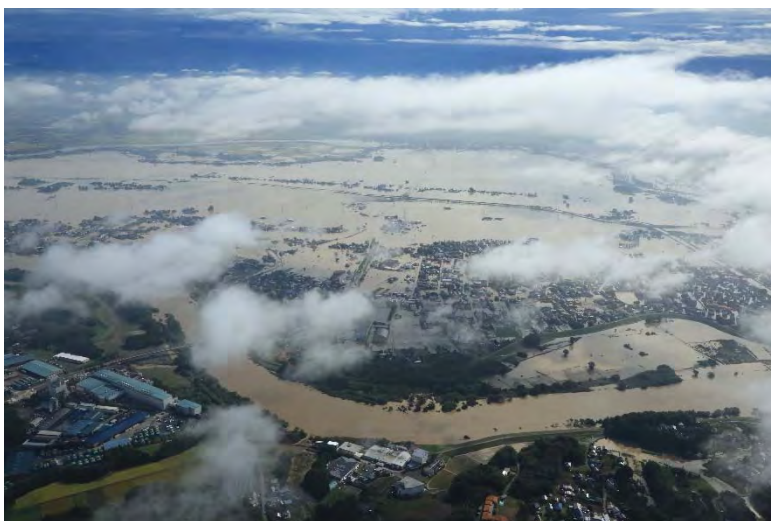
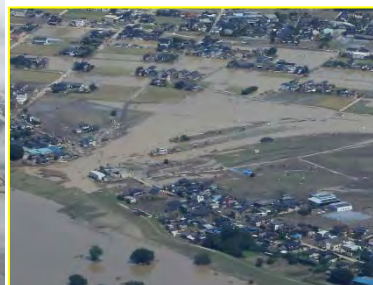
【オリジナルデータ版】平成27年9月11日撮影 茨城県常総市

破堤箇所の拡大

斜め写真は、測量用航空機「くにかぜⅢ」の搭乗者が一般のデジタル一眼レフカメラで窓越しに地表を撮影した写真です。斜め写真には位置情報が記録されており、**撮影位置を地図上に表示**することができます。

斜め写真は**現地の状況を俯瞰的に把握できる**ので、**迅速な状況把握に役立ち**、人命救助や道路啓開等の初動活動に利用できます。

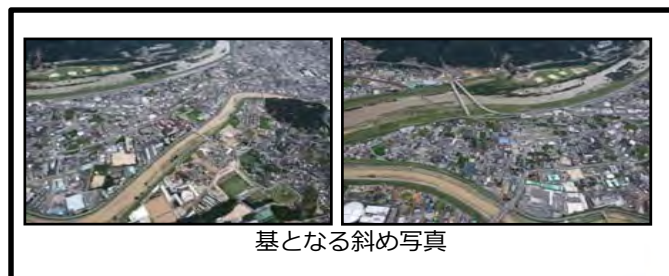
# 斜め写真による正射画像（簡易オルソ）

この画像は測量用航空機「くにかぜⅢ」から、一般のデジタル一眼レフカメラで撮影した斜め写真を利用して作成した正射画像（簡易オルソ）です。

垂直写真による正射画像に比べて画質や位置精度は落ちるものの、垂直写真から作成する正射画像よりも短時間で作成できるので、災害時の初動活動においては、地図と重ね合わせて被災状況を把握するために非常に有効です。

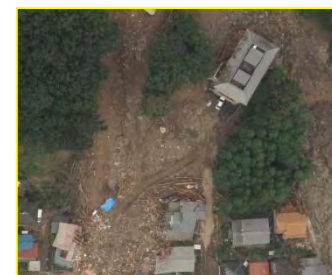
平成26年8月28日撮影 広島市

広島市八木地区付近を拡大

※写真は立体的に見ることができるように配置していますが、GISソフトを用いるとどなたでも立体的に見ることができる余色図を作成することができます。

垂直写真は、測量用デジタル航空カメラによって、**真上から撮影した高精度でかつ高解像度な写真画像**です。

被災地の状況をより詳細に把握することができるほか、現地の様子を立体的に再現することができるため、高さの情報も正確に得ることができます。**様々な解析や地形図作成等、多方面で利用が可能**です。

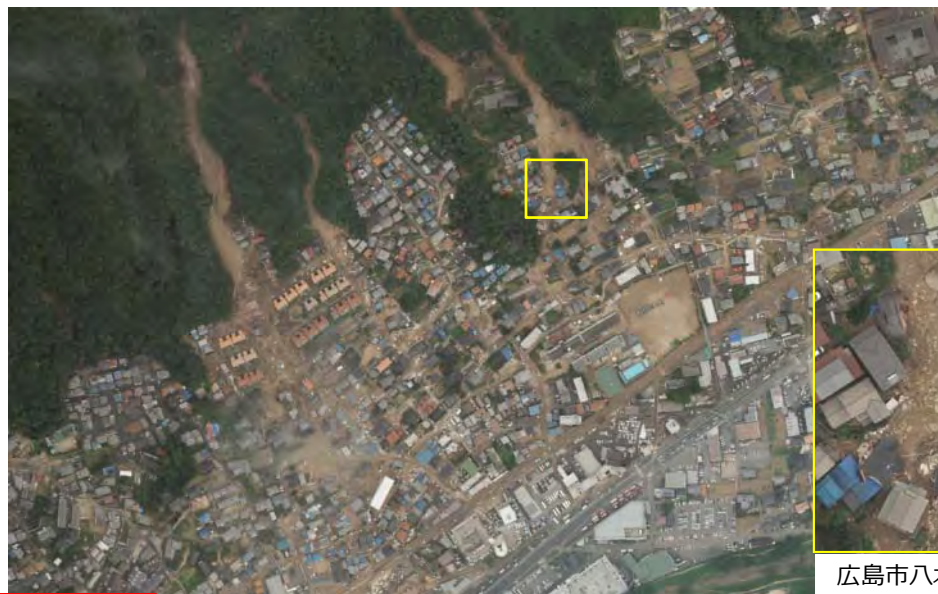
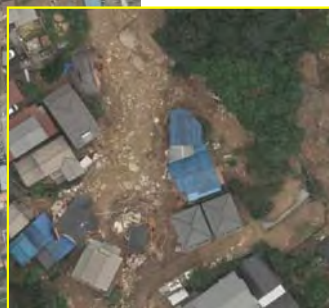
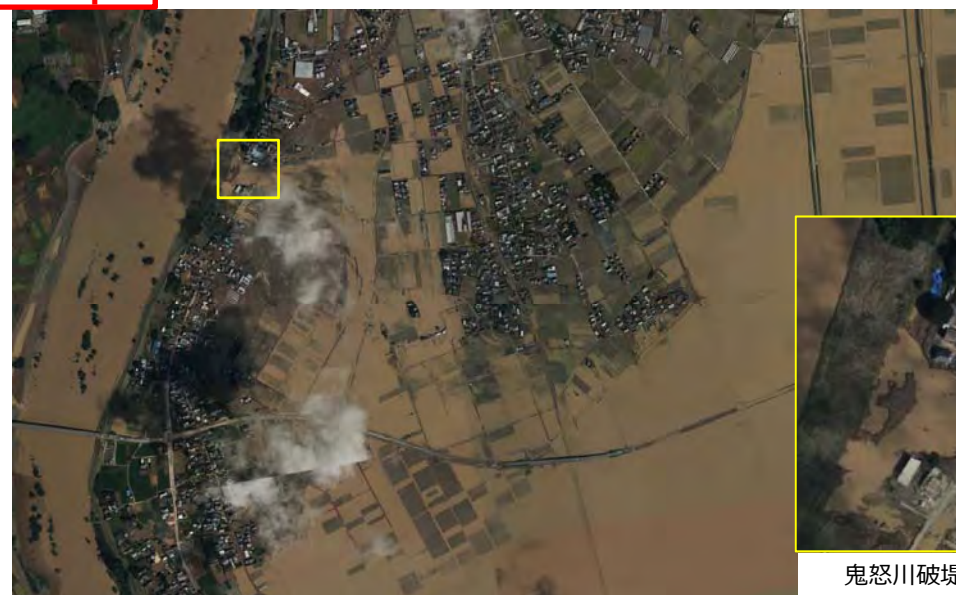
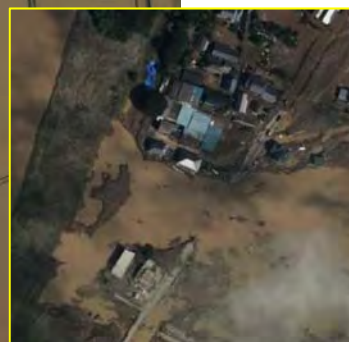
# 垂直写真による正射画像（簡易オルソ）

垂直写真による正射画像（簡易オルソ）は、垂直写真を基に地図と重なるように歪みを補正した画像です。

地図と重ね合わせることができるので、崩壊や浸水などによって被災した箇所も的確に確認することができます。また、住所などの文字情報や記号を重ね合わせて表示することで、被災状況を容易に把握することができ、現地での復旧、復興支援等、様々な利用が可能です。

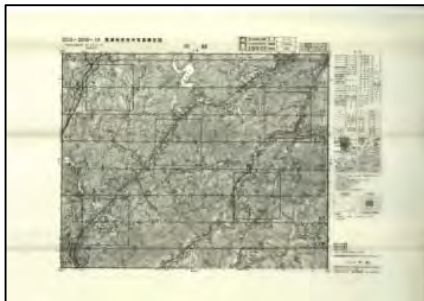
広島市安佐南区 1966年(S41年)撮影 1/20,000

空中写真は、飛行機に搭載した航空カメラを使って撮影した写真です。モノクロ（白黒）とカラーで撮影されたものがあり、撮影地域や撮影時期によってモノクロ・カラー、撮影範囲、撮影縮尺が異なります。

過去に撮影した空中写真（垂直写真）を使えば、**時系列比較による土地の変化の把握**が容易となります。

上図の拡大写真を比較すると住宅地が増加するなど**街の様子の変遷がわかります**。

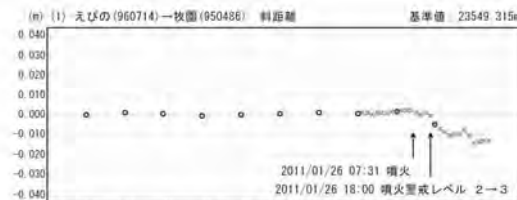
## 霧島山(新燃岳)の火山活動に伴う地殻変動

長期間の変動グラフ

基線変化グラフ

短期間の変動グラフ

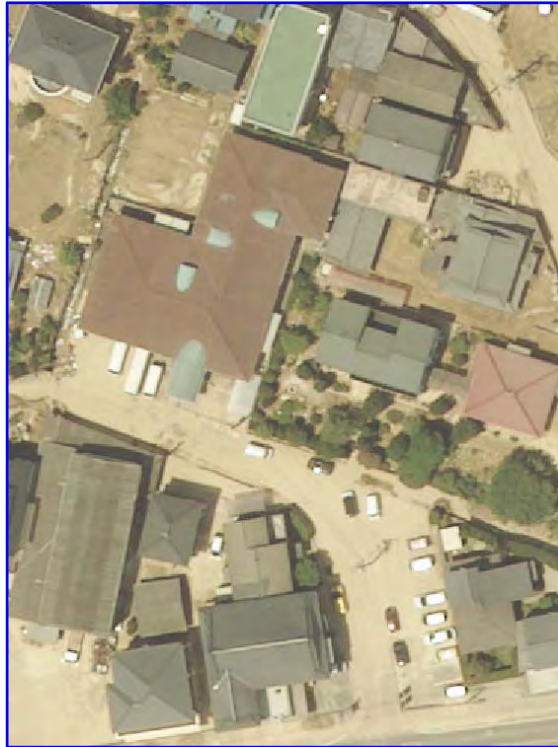
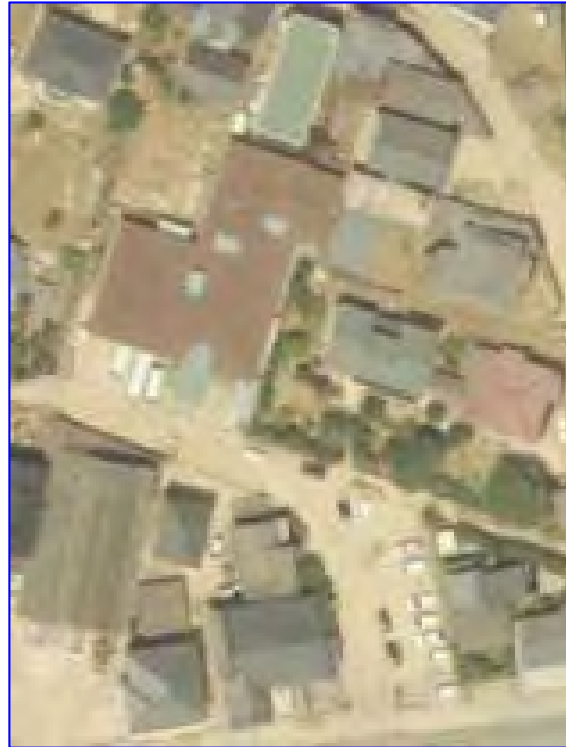
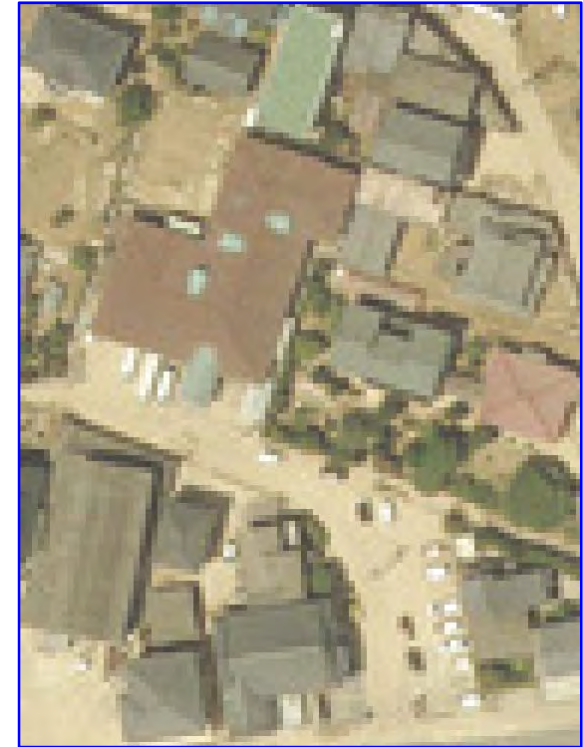
# －参考－ 空中写真(航空写真)の解像度

| 高解像度の写真 (jpeg形式で提供) | 地理院地図で最拡大した画像 | 低解像度の写真 (jpeg形式で提供) |
| 20cm | 50cm | 80cm |

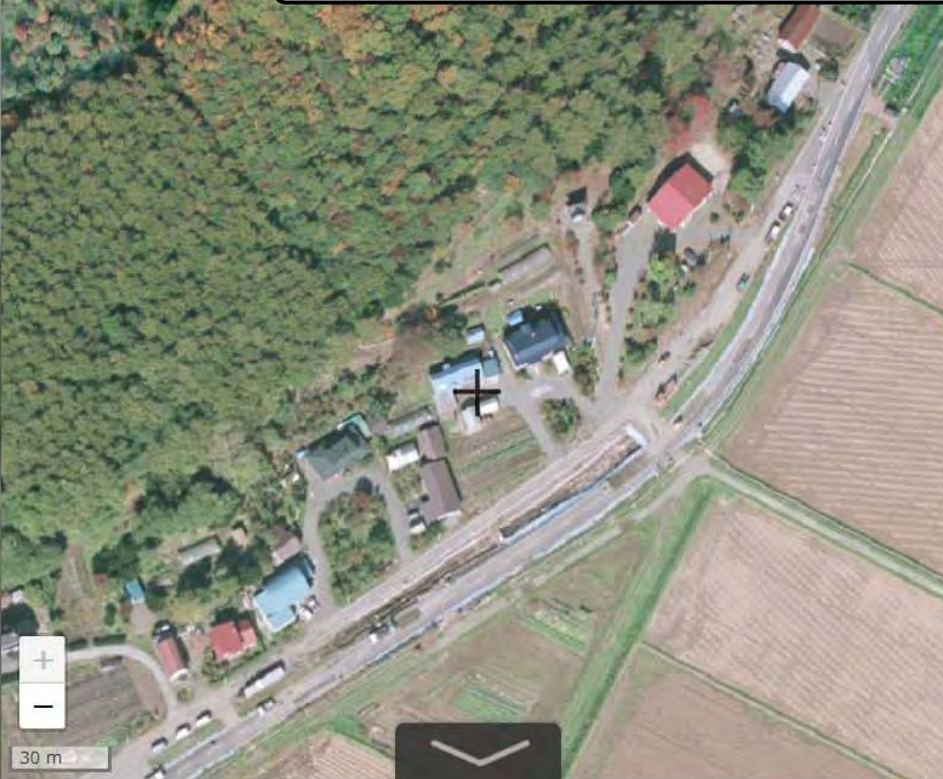
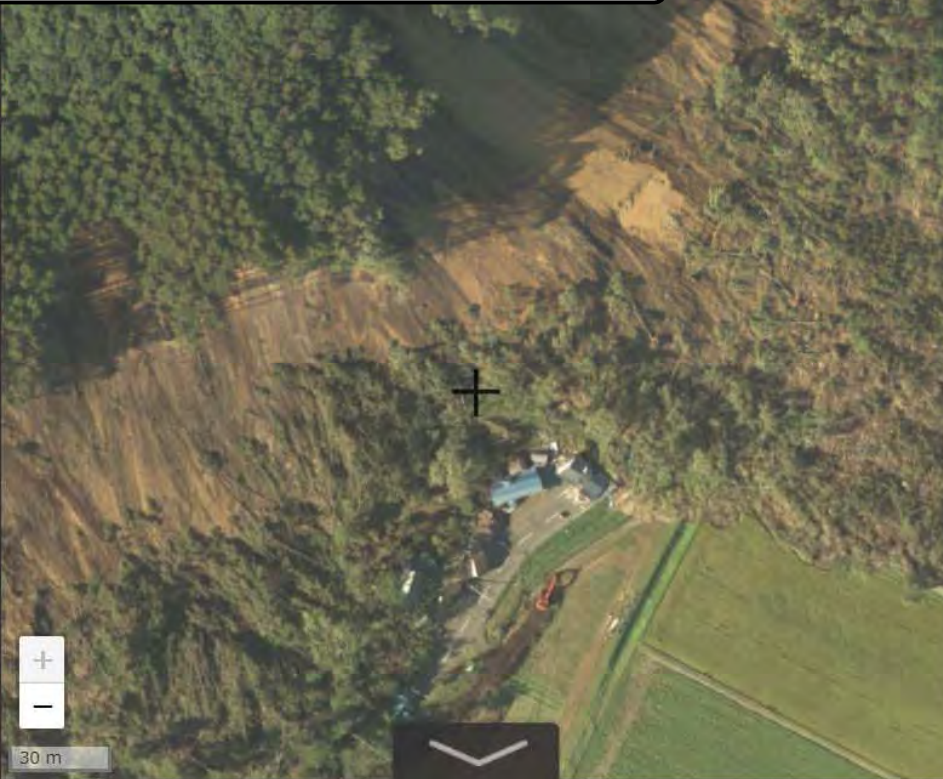
# — 参考 — 地理院地図による2画面表示

地理院地図(<https://maps.gsi.go.jp/>)の「2画面表示」機能を用いて被災前・後の状況を比較した画像

注) 画面中心の十字マークの家屋の位置が、被災前後で異なることがわかる (南南東へ約30m)
