（2）個別占用案件の中間報告【審議資料2】

① 猪名川縁地 (池田市)

個別占用案件のカルテ（中間報告）

取組状況報告書 猪名川緑地(池田市) 【中間報告時】

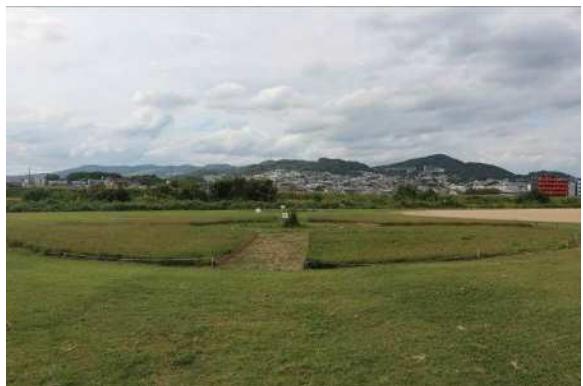
③ 花壇の状況

| <p>4 花壇の管理や植生回復については、池田市が占用者として責任をもつて取り組む必要がある。 (P63 写真③)</p> | <p>本市が占用者としての責任のもと、環境保全団体等の意見を参考にしながら、花壇の管理や植生回復に取り組んでまいります。</p> | <p>大きい花壇についてはチガヤを、小さい花壇については春・秋それぞれの七草を植栽し、猪名川緑地利用者の憩いの場所となるよう管理に取り組んでおります。いざれの花壇についても、いなプロ参加者(小学生)と一緒に植栽を行うなど、自然環境学習の場としても活用しております。</p> |

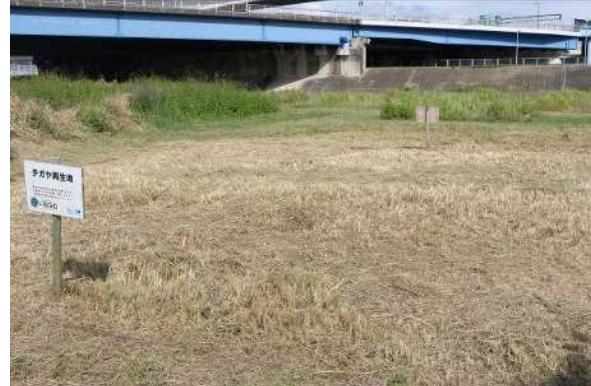
④ 南多目的広場付近の状況

| <p>3 南多目的広場跡地の植生回復(種まき)は、オギだけではなくチガヤも加えて実施するのがよい。また、土壤の水分条件についても適切な管理(水撒き等)が必要である。 (P63 写真④)</p> | <p>今後、猪名川再生プロジェクトを発足のもと、オギやチガヤの種まきを行い、植生回復に努めます。</p> | <p>南多目的広場跡地においては、長方形四方のチガヤの観察地を計画的に整備しております。管理についても水撒きや草刈りを行いながら、猪名川本来の植生であるチガヤの重要性をPRするため、看板を設置しております。</p> |

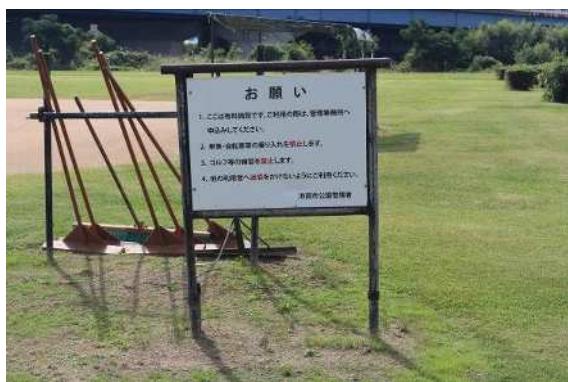
⑤ 利用ルールの看板

| 項目 (位置付ナ) | 細目 (整理番号) | 内容 | 判定基準 | 申請者 (説明欄) | 河川管理者 (説明欄) | 委員会評価 |
|---|---|--|--|--|---|--|
| | 利用者への明示 C-4 | 利用に関するルール、注意事項、緊急時の連絡先をわかりやすい場所に看板等で利用者へ明示しているか | ○:明示している △:一部明示している ×:明示していない | ○:啓発看板(ゴミ持ち帰り)や、利用の手続きの配布により利用者へ明示している。 | ○:看板設置等により利用者に明示している。 | |

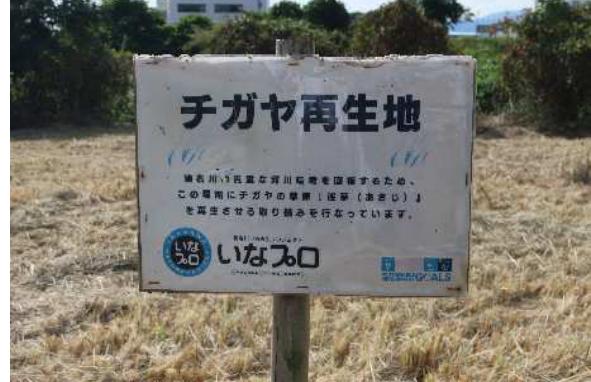
⑥ 環境啓発の看板

| 項目 (位置付け) | 細目 (整理番号) | 内容 | 判定基準 | 申請者 (説明欄) | 河川管理者 (説明欄) | 委員会評価 |
|---|---|---|--|---|---|---|
| | 環境保全への啓発対策 B-1 | 環境保全に関する啓発看板の設置等の対策を施しているか | ○:実績又は計画が妥当である △:実績又は計画がやや妥当性にかける ×:特に実施していない | ○ | 南多目的広場に啓発看板を設置している。 | ○ |

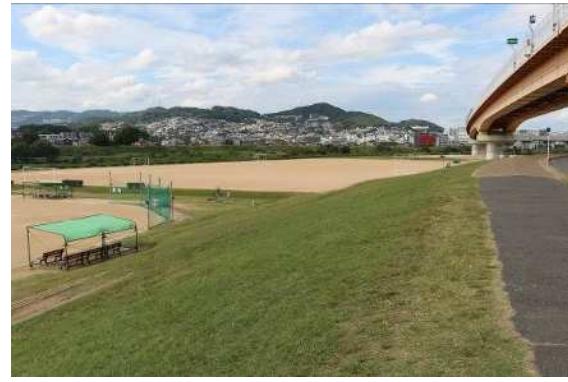
⑦ 天端付近の状況

- ・堤防表法肩の踏み荒らしは、補修を繰り返すことにならないためにも、利用者の動線を考えた恒久的な取り組みが必要である。
- ・踏み荒らしの補修は、掘れた部分の盛り土だけではなく、張芝等による法面保護も必要である。
- ・南多目的広場跡地の植生回復（種まき）は、オギだけでなくチガヤも加えて実施するのがよい。また、土壤の水分条件についても適切な管理（水撒き等）が必要である。
- ・花壇の管理や植生回復については、池田市が占用者として責任をもって取り組む必要がある。

| 番号 | 更新時委員会の意見 (R3年度第2回) | 許可時の市の回答 (R4年6月許可) | 現在までの取組(対応)状況 | 今回の現地調査での意見 | 今回委員会の意見 |
|---|--|--|--|---|---|
| 1 | 堤防表法肩の踏み荒らしは、補修を繰り返すことにならないためにも、利用者の動線を考えた恒久的な取り組みが必要である。 (P63 写真⑦) | 堤防表法肩の踏み荒らしの原因は、公園利用者の競技観戦が原因と考えられるため、利用団体への通知及び案内看板の設置等対策を講じることにより、踏み荒らしの防止に努めます。 | 堤防表法肩の踏み荒らしは、補修を繰り返すことにならなかったために、利用団体への案内を行うことにより導線を確保し、踏み荒らしの防止に努めています。 | | |
| 2 | 踏み荒らしの補修は、掘れた部分の盛り土だけではなく、張芝等による法面保護も必要である。 (P63 写真⑦) | 張芝による法面保護を行うことにより、踏み荒らしが発生している個所について補修を行います。 | 張芝による法面保護を行うことにより、踏み荒らしが発生している個所について補修を行っています。 | | |

- ・堤防表法肩の踏み荒らしの原因は、公園利用者の競技観戦が原因と考えられるため、利用団体への通知及び案内看板の設置等対策を講じることにより、踏み荒らしの防止に努めます。
- ・張芝による法面保護を行うことにより、踏み荒らしが発生している個所について補修を行います。
- ・今後、猪名川再生プロジェクトを発足のもと、オギやチガヤの種まきを行い、植生回復に努めます。
- ・本市が占用者としての責任のもと、環境保全団体等の意見を参考にしながら、花壇の管理や植生回復に取り組んでまいります。
