## 平成 22 年度 工事事後調査結果報告について

国土交通省 近畿地方整備局  
猪名川河川事務所

## 中食満地区高水護岸他工事

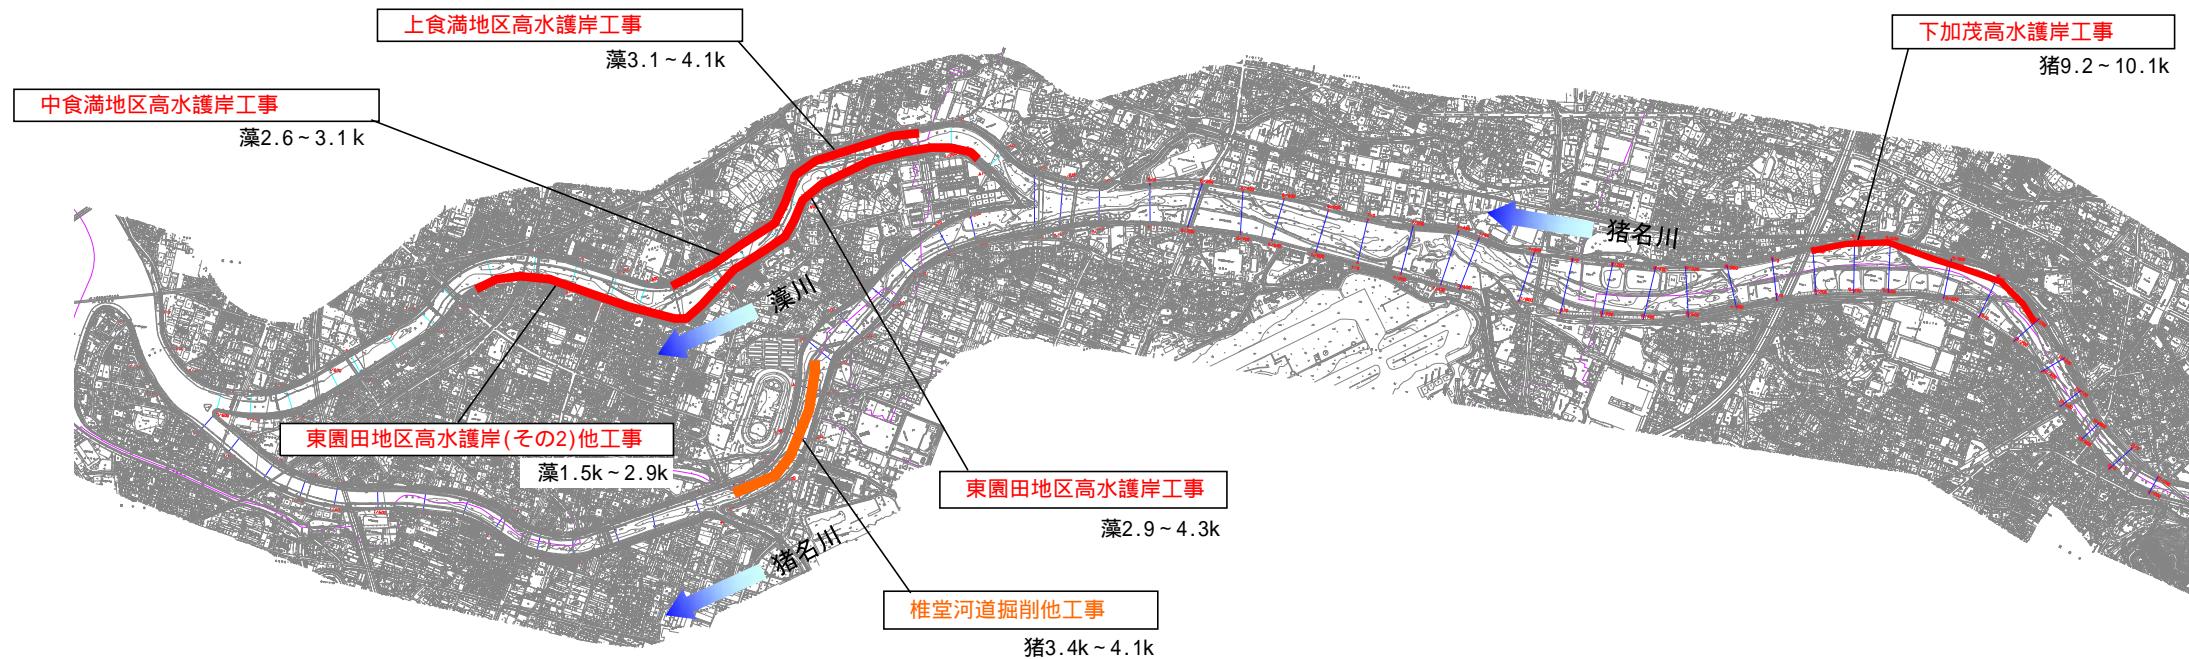
## 平成22年度 工事箇所位置図

| 工事名(仮称) | 工事区間 | 工事内容 | 備考 |
| 中食満地区高水護岸工事 | 藻川2.6k~3.1k付近 右岸 | 高水護岸工 L = 440m<br>低水護岸根継工 L=200m | |
| 上食満地区高水護岸工事 | 藻川3.1k~4.1k付近 右岸 | 高水護岸工 L = 1,050m<br>低水護岸根継工 L=330m<br>護岸保護工 L = 1,050m<br>天端舗装工 A=1,450m <sup>2</sup> | |
| 東園田地区高水護岸他工事 | 藻川2.9k~4.3k付近 左岸 | 高水護岸工 L = 1,330m<br>護岸保護工 L = 1,330m | |
| 東園田地区高水護岸(その2)他工事 | 藻川1.5k~2.9k付近 左岸 | 高水護岸工 L = 1,170m<br>護岸保護工 L = 650m<br>天端舗装工 A=1,110m <sup>2</sup> | |
| 椎堂河道掘削他工事 | 猪名川3.4k~4.1k付近 | 掘削工 V=15,000m <sup>3</sup><br>根固工 N = 372個 | |
| 下加茂高水護岸工事 | 猪名川9.2k~10.1k付近 右岸 | 高水護岸工 L = 1,040m | |

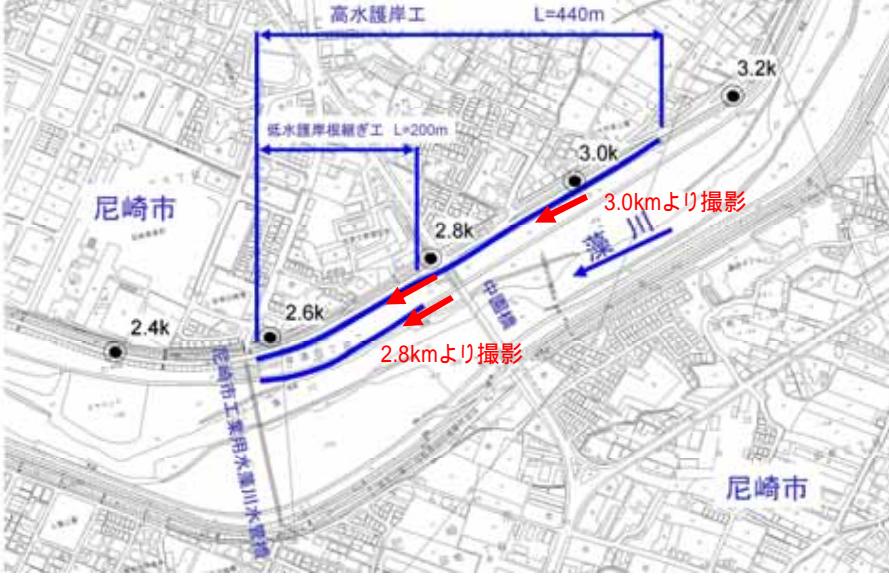
| 工事位置図<br>断面図 等 | |

| 工事目的 | 的<br><br>内容<br>高水護岸工 L=440m<br>低水護岸根継工 L=200m |
| 工事場所 | 尼崎市食満 藤川2.6~3.1km付近 右岸 |

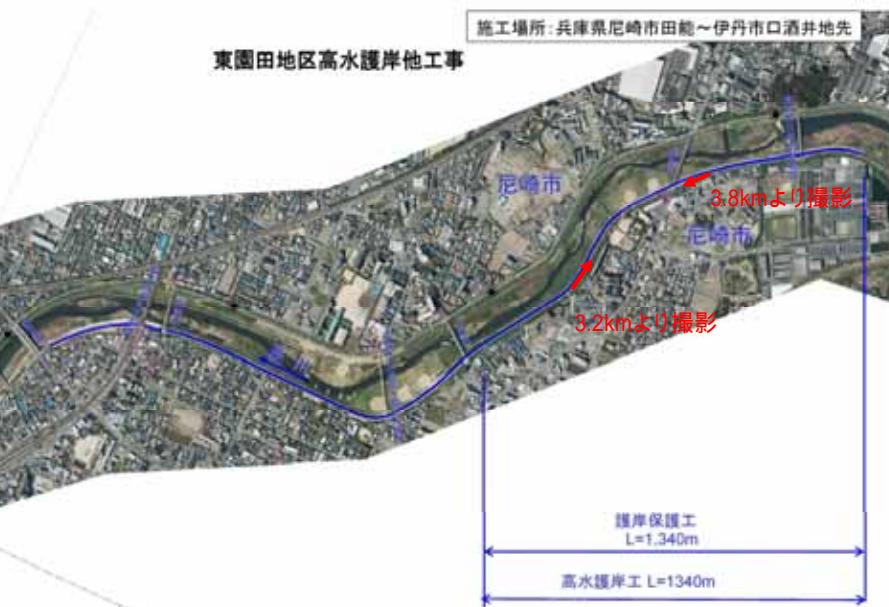
| 工事位置図<br>断面図 等 | |

| 工事目的 | 的<br><br>内容<br>高水護岸工 L=1330m<br>護岸保護工 L=1330m |
| 工事場所 | 尼崎市田能～伊丹市口酒井 藻川2.9k～4.3k付近 左岸 |

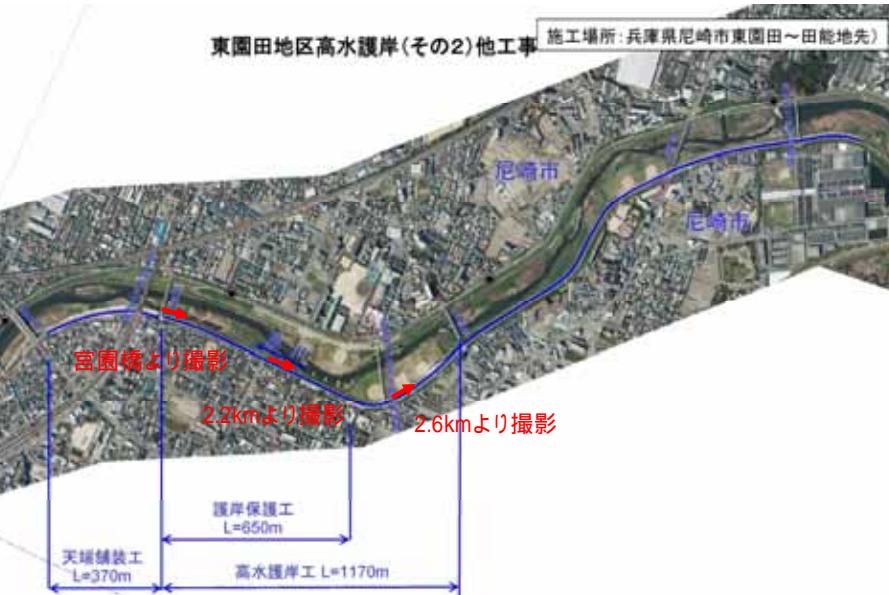
| 工事位置図<br>断面図 等 | |

| 工事目的 | 的<br><br>内容<br>高水護岸工 L=1170m<br>護岸保護工 L=650m<br>天端舗装工 L=1110m <sup>2</sup> |
| 工事場所 | 尼崎市東園田～尼崎市田能 藻川1.5k～2.9k付近 左岸 |

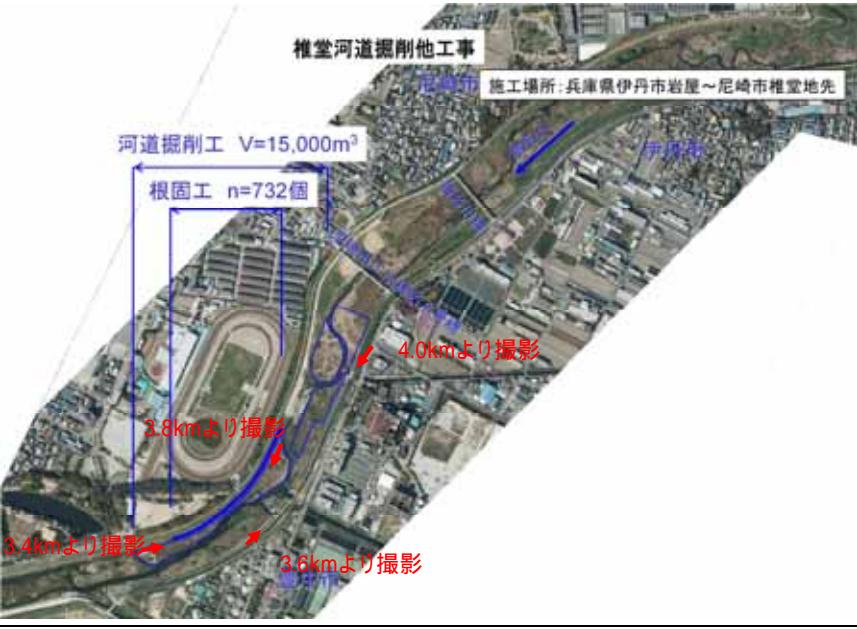
| 工事位置図<br>断面図等 | |

| 工事目的 | 的<br><br>内容<br>掘削工 $V=15000m^3$<br>根固工 $N=372$ 個 |
| 工事場所 | 尼崎市椎堂～伊丹市岩屋 猪名川3.4km～4.2km付近 |

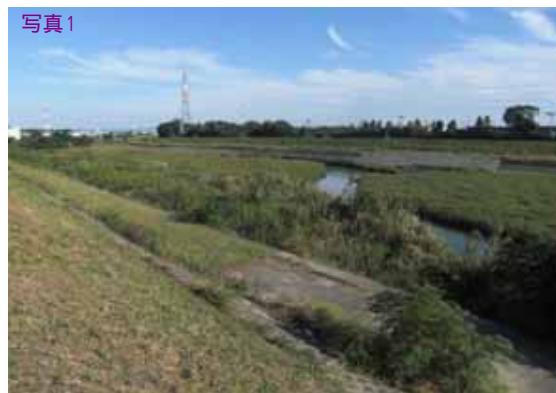
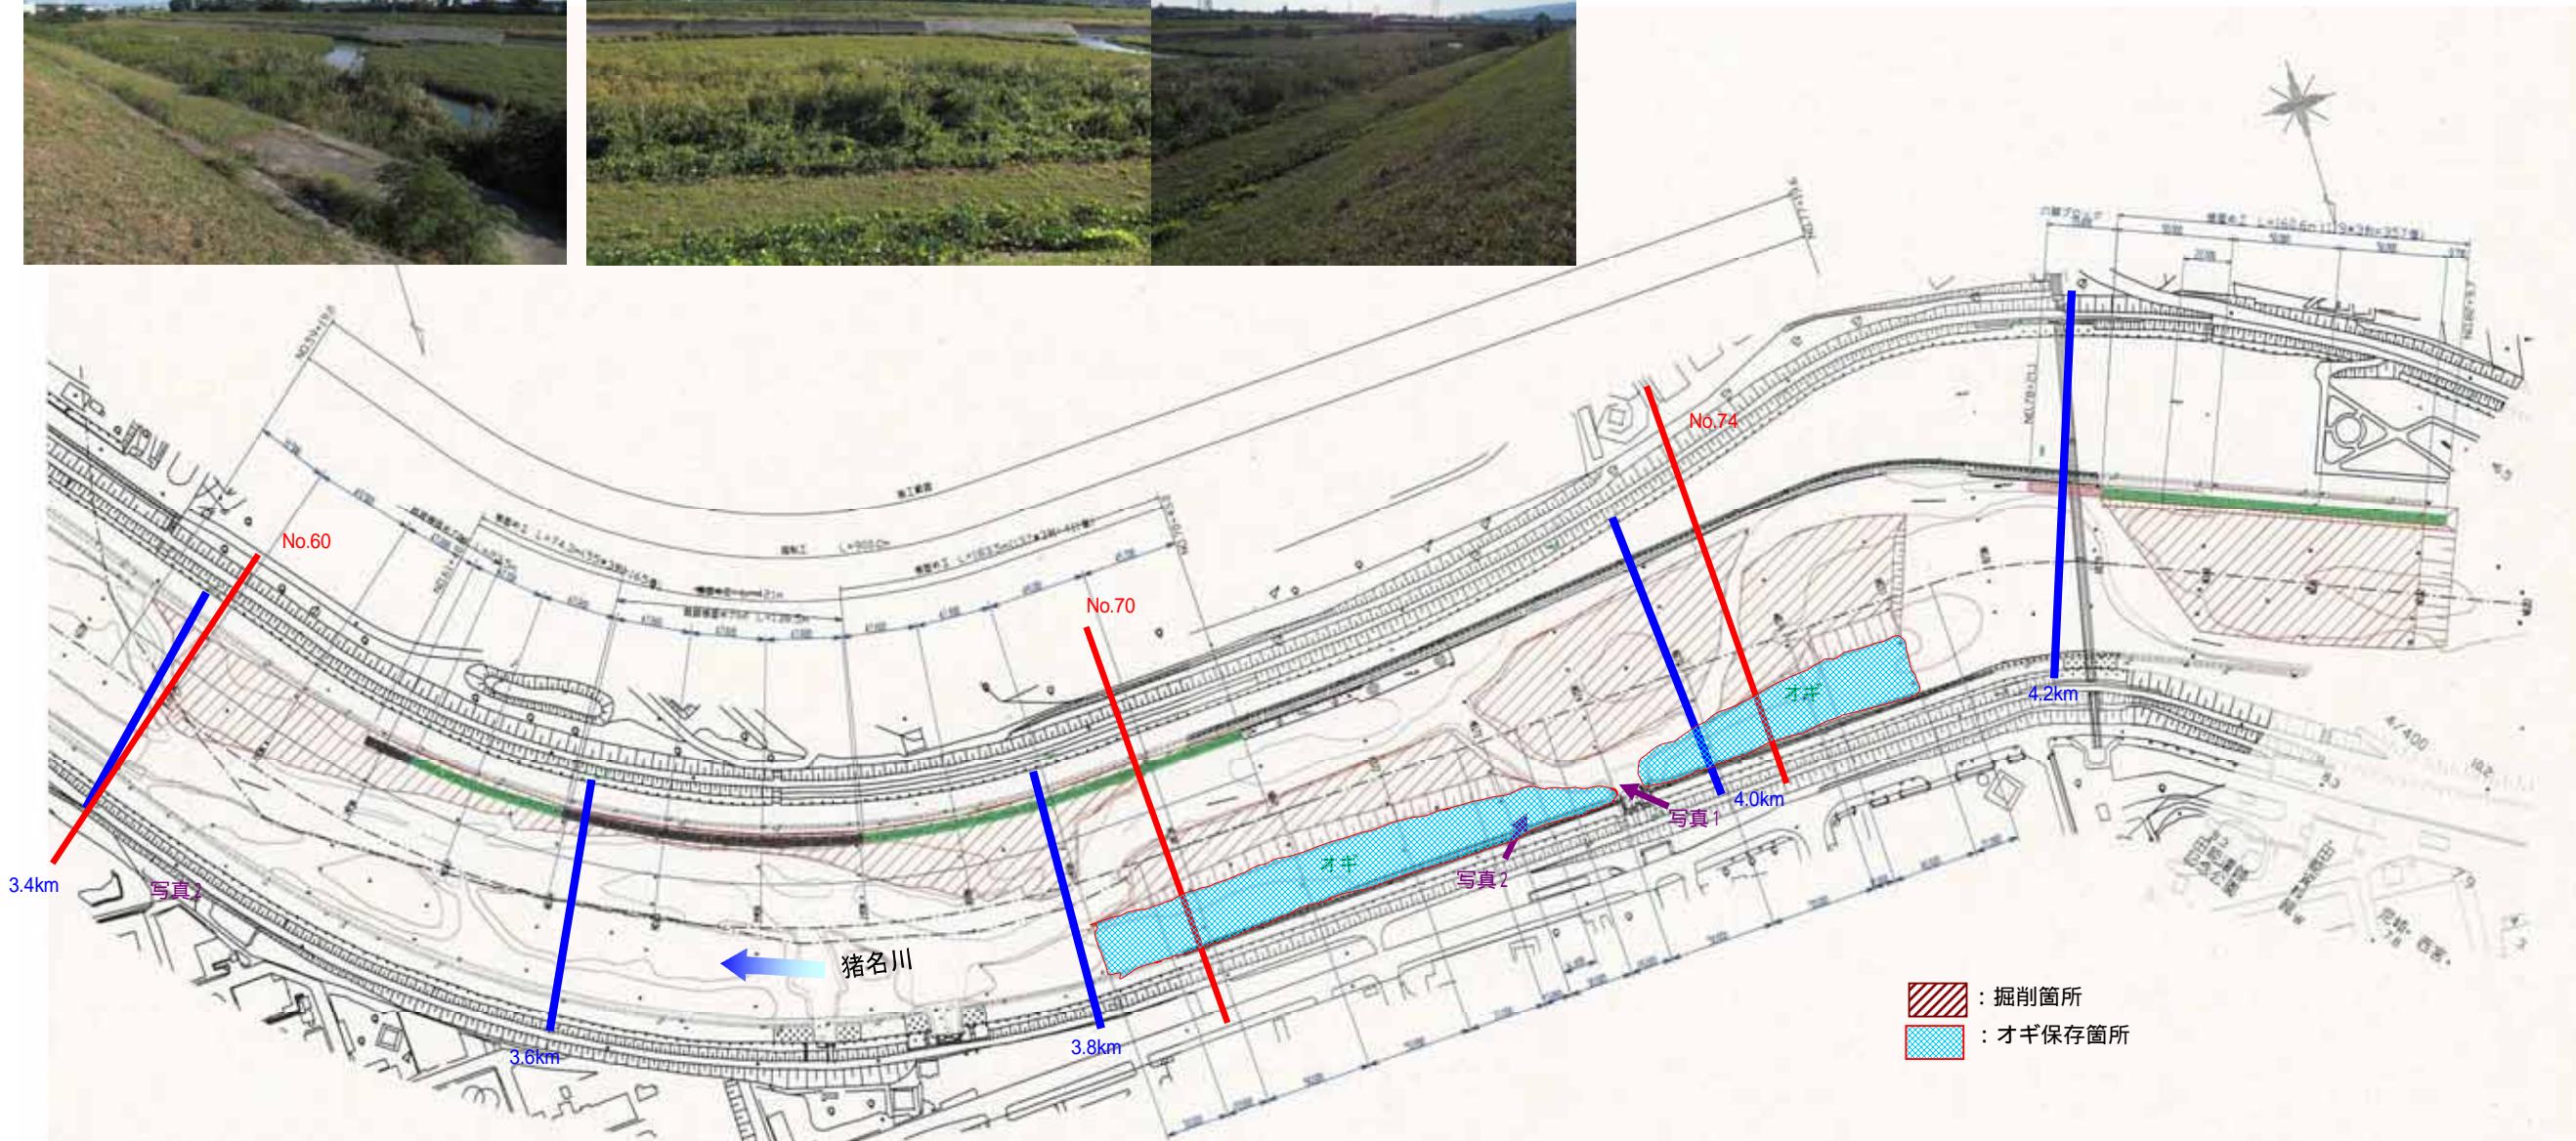
## 椎堂河道掘削工事の掘削範囲(再検討)および現況写真

A photograph showing a wide, open grassy field. In the foreground, there is a low, dark-colored fence. The field is covered in green grass. In the background, there is a long, low building with a grey roof, surrounded by several tall evergreen trees. The sky is blue with some white clouds.

A landscape view of a green valley with a bridge in the background. The foreground is dominated by a grassy hillside. In the middle ground, a bridge spans a river. The background shows a city skyline under a blue sky with white clouds.

平成23年10月4日撮

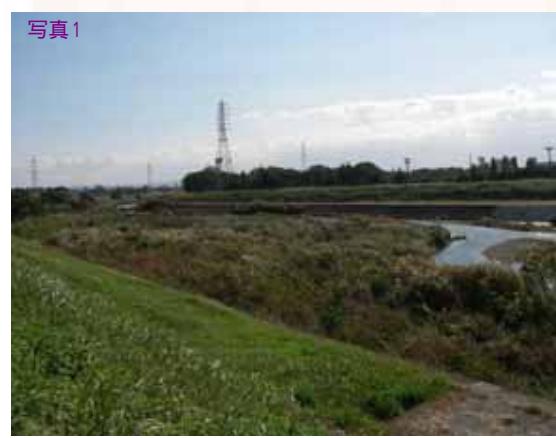
平成22年11月9日撮

A photograph showing a landscape with a road, a white van, and a tall electrical tower under a cloudy sky.

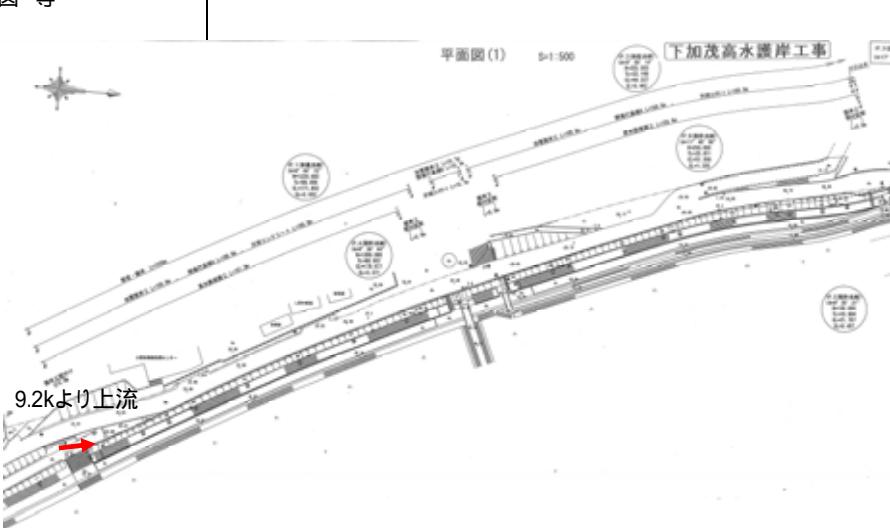
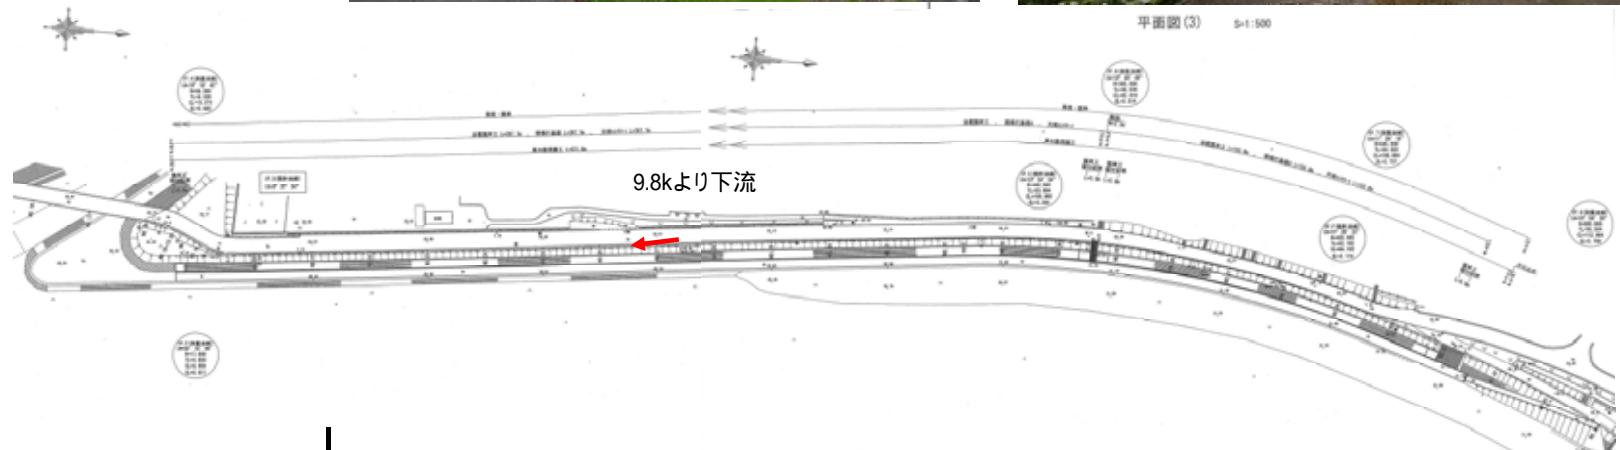
| 工事位置図<br>断面図等 | |

| 工事目的 | 目的<br>高水護岸工事1,039m<br><br>内容<br>高水護岸 1,039m<br>張芝工、覆土工、覆土ブロック張、高水敷保護工（コンクリート張） |
| 工事場所 | 猪名川9.2k~10.0k付近 右岸 |
