# 猪名川自然再生事業等のフォローアップ

## 猪名川自然再生事業 河原・水陸移行帯の再生

## 猪名川自然再生事業 縦断連続性の回復(魚道)

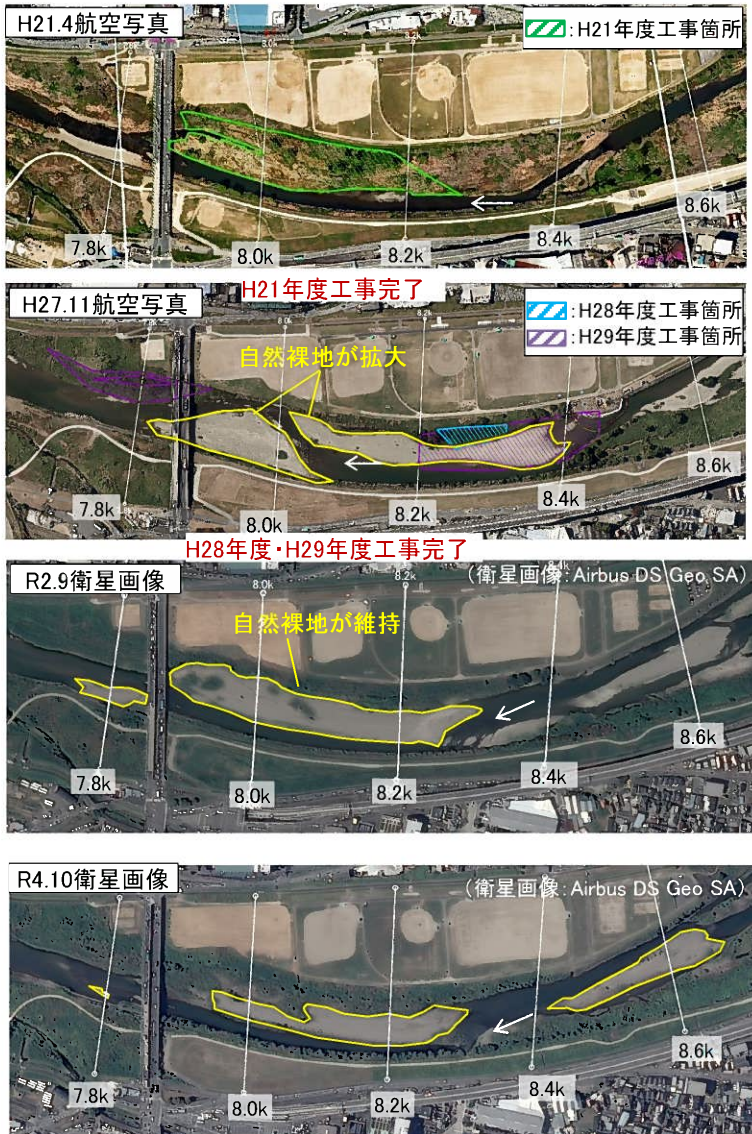
軍行橋地点洪水状況

- H21、H28、H29年度の工事履歴(平面図、横断面)と航空写真等を含む定点写真により地形の変化を把握した。
- H21年度の工事完成後、H25とH26年度の大規模洪水等を受けて自然裸地が拡大した。H29年度の工事後にも平均年最大流量規模を超える洪水を受けており、現在でも自然裸地が維持されている。
- 近年では、ツルヨシ群落が拡大し、その後背地にヨモギ・メダハギ群落、水際にヤナギタデ群落などが形成されているほか、低木のヤナギ類の侵入もみられるようになり、自然裸地がやや縮小している(R7年度河川環境基図調査後に定量評価が必要)。

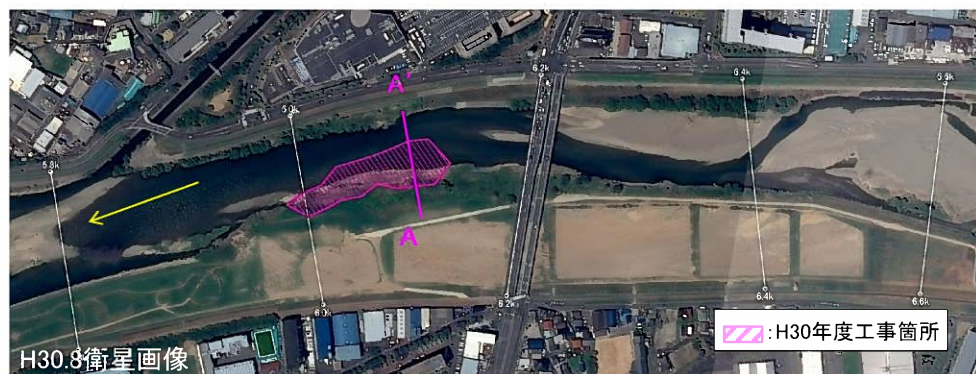
桑津橋地区周辺の工事箇所平面図

- 桑津橋地区では、平成30年度末に河原・水陸移行帯の再生工事を実施した。
- 平成30年7月洪水により地形が変化しており、河原環境の再生箇所である左岸砂州の流出・右岸砂州の拡大が確認され、河岸侵食により急勾配となっている。当初計画の左岸での掘削では切り下げ幅が狭く、十分な効果が期待できない可能性があった。そのため、河岸侵食により急勾配となっている断面については、水陸移行帯を確保するための整正を行った。また、60日冠水位以上の範囲については、表土剥ぎにより土砂を移動しやすくした。
- 洪水については、施工から1年4ヶ月後には、令和2年7月洪水(平均年最大流量以上)が生じている。
- その後、しばらく規模の大きい洪水が未発生の中で、約3年後の令和5年5月に平均年最大流量以上の洪水が発生した(但し、流量は令和4年度のH-Q換算式を用いた暫定値)。

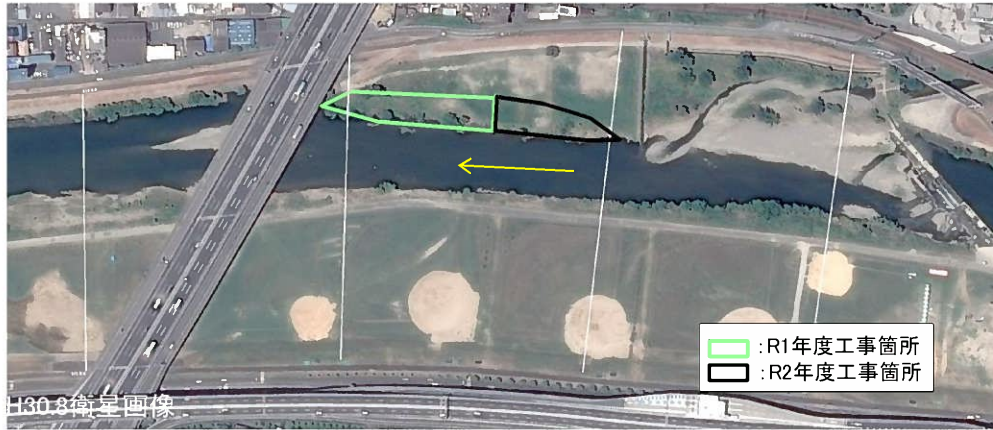
猪名川大橋地区周辺の工事箇所平面図

- 猪名川大橋地区では、令和元年度から河原・水陸移行帯の再生工事を実施している。令和元年度に下流区間の再生工事を実施し、令和2年度に上流区間の工事を実施した。
- 低水路を拡幅すると十分な無次元掃流力が確保できないことが確認されているため、拡幅は、低水路と高水敷(中水敷)の連続性の改善しつつ冠水頻度を高めることで、河原環境を維持し、土砂が移動しやすい河道形状を設定した。
- 令和元年度の工事後、施工から約4ヶ月後に令和2年7月洪水(平均年最大流量以上)が生じている。
- その後、しばらく規模の大きい洪水が未発生の中で、約3年後の令和5年5月に平均年最大流量以上の洪水が発生した(但し、流量は令和4年度のH-Q換算式を用いた暫定値)。

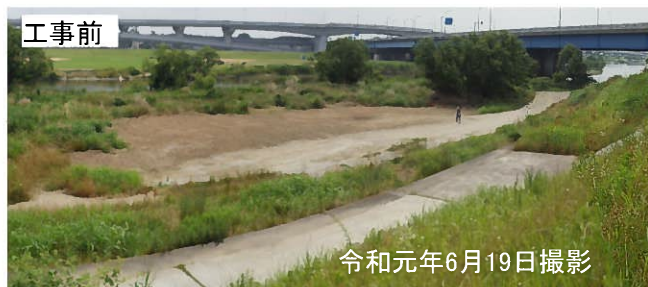
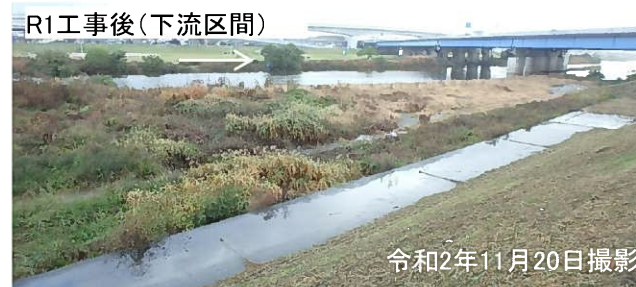
猪名川大橋地区標準断面

| 項目 | 考え方 |
|---|---|
| 対策方法 | 低水路と高水敷(中水敷)の連続性の改善をしつつ冠水頻度を高めることで、河原環境を維持し、土砂が移動しやすい河道形状を設定する。 |
| 切り下げ高さ | 河原環境再生範囲は、60日冠水位より切り下げることを基本とする。 |

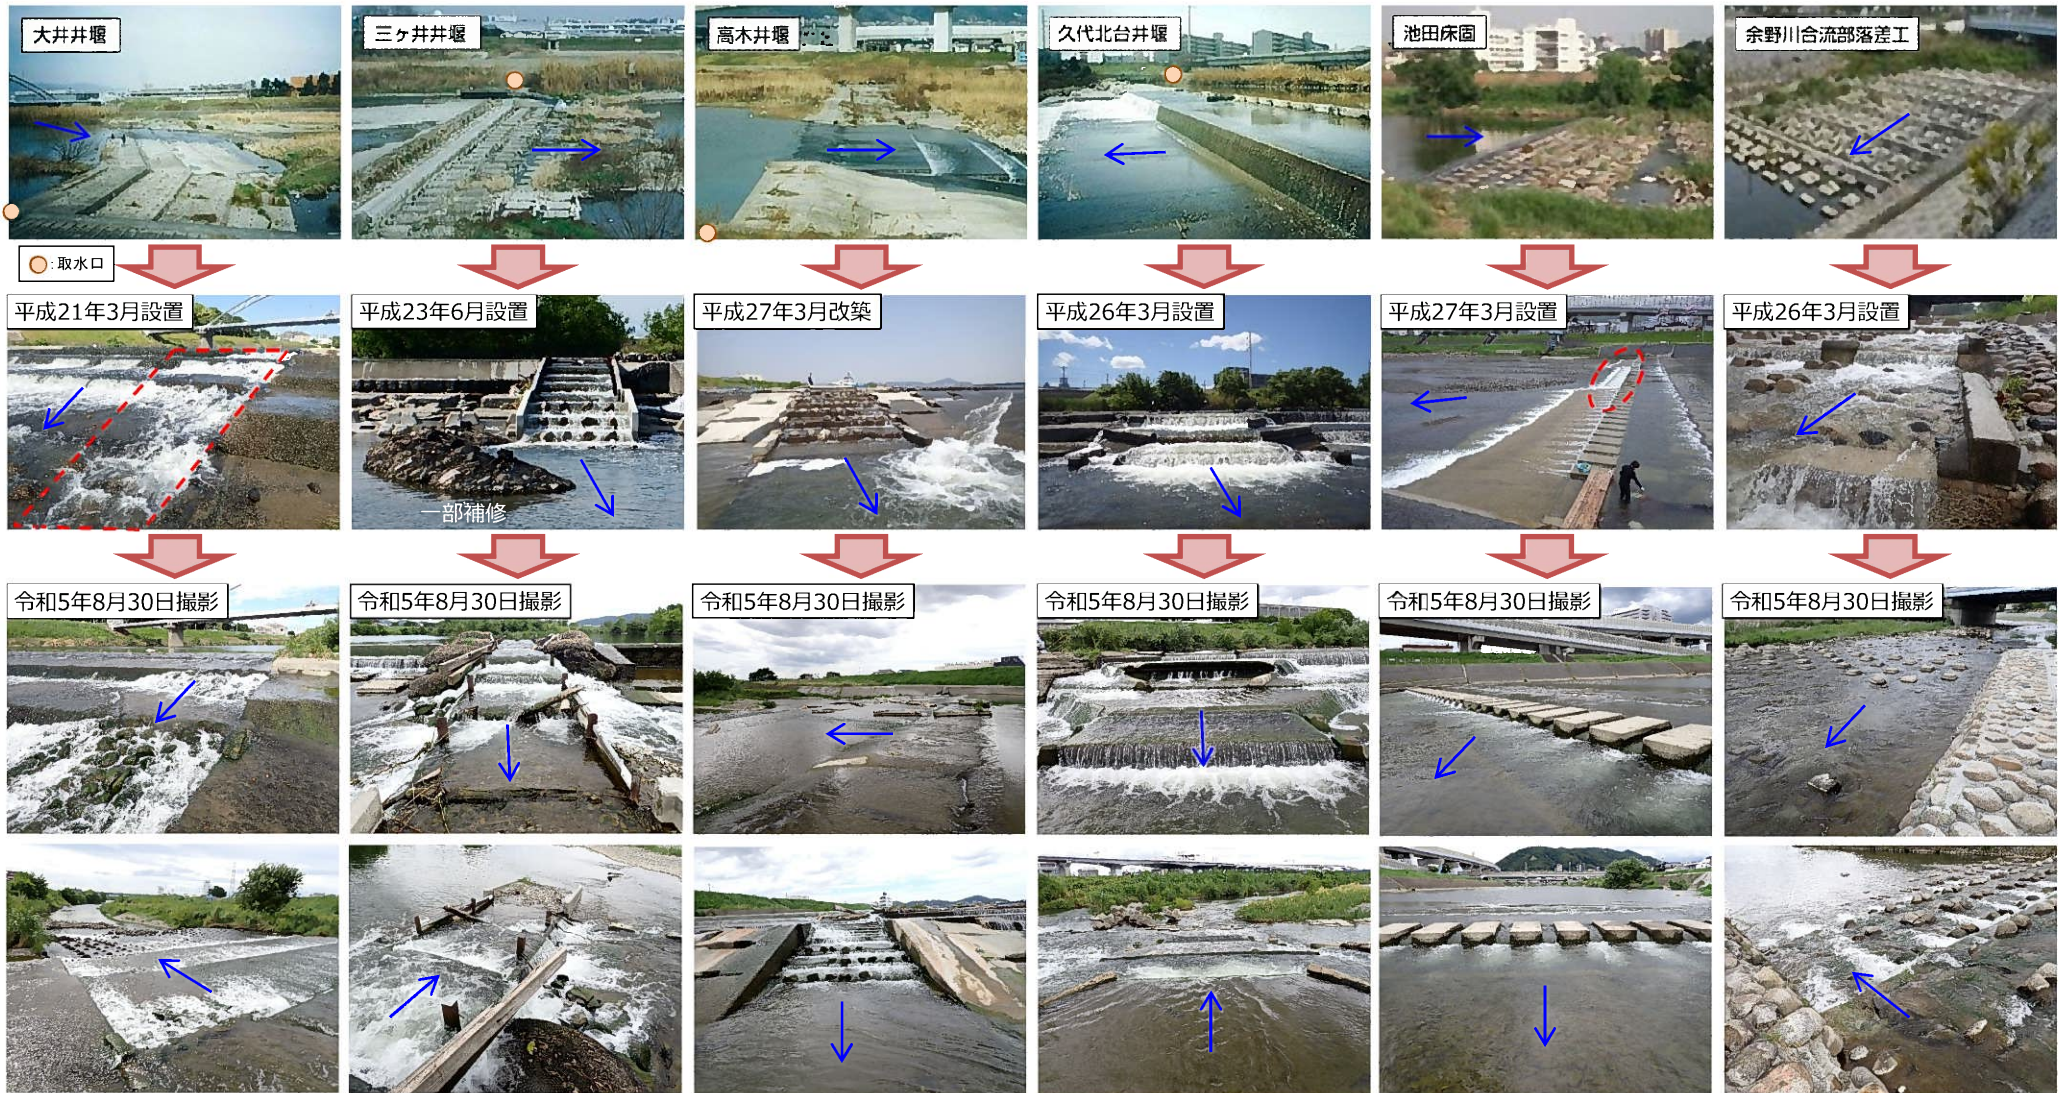
- 各魚道の状況を整理した。三ヶ井井堰、高木井堰、久代北台井堰では魚道の一部が破損(隔壁の破損、簡易魚道を構成する丸太の一部流出等)していた。必要に応じて維持修繕の対応を行っていくこととする。
