# 猪名川河道掘削モニタリング計画

## 1. 河道掘削モニタリング計画の目的

2. 河道掘削の実施状況

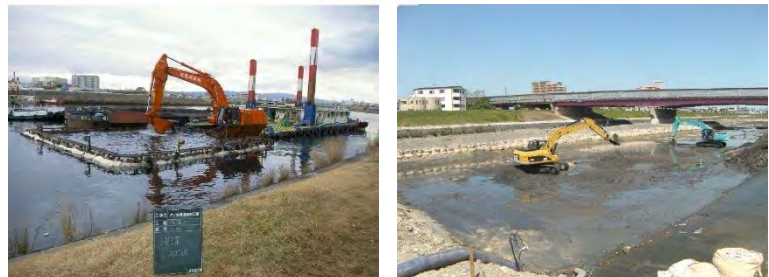
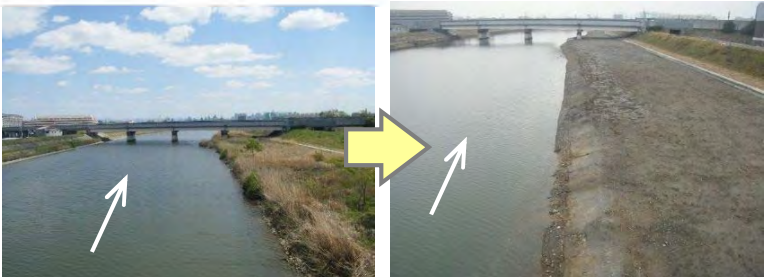
| ●河床に堆積している浮泥の範囲や厚さの調査結果を踏まえ、浮泥も含めた土砂の浚渫を行う。<br>●浚渫に際しては汚濁防止対策（濁水防止枠の設置や大型土のうによる仮締切など）を実施する。 | | | ●工事用道路等はヨシ帯への影響が極力少なくなるよう配慮する。<br>●生物環境に配慮し掘削は全断面掘削とせず右岸側のみとし、高水敷の掘削勾配も現況(1:3)程度とする。<br>●掘削に際しては汚濁防止対策（大型土のうによる仮締切）を実施する。<br>●カヤネズミの生息域では繁殖期を避けて工事を行う。（11月以降に実施） | | |

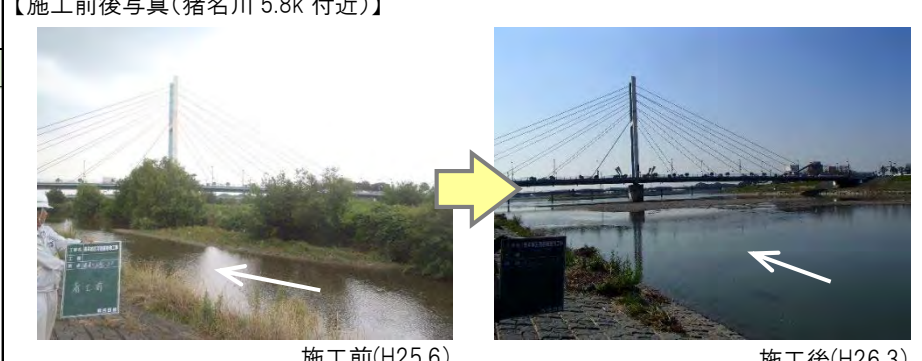
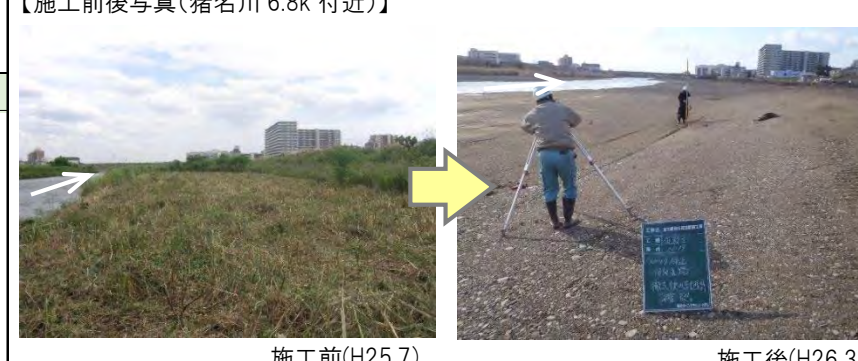
猪名川河道掘削情報図〔2／5〕

| <table border="1"><tr><td>自然環境委員会の助言</td><td>【第12回構造検討部会（H24.8）】<br/>○河道掘削は平常時における猪名川と藻川の分派流量を考慮し、河川環境に留意した掘削の断面や範囲などを設定すべきである。<br/>○猪名川5.4k～6.0k付近の左岸側は高水敷が川側に張り出しており、猪名川の流下を阻害しているものと考えられる。猪名川では高水敷の公園利用を望む声が多いが、高水敷の切り下げや低水路の拡幅を行っていくべきである。</td></tr><tr><td>【標準断面図】</td><td></td></tr><tr><td>【施工前後写真(猪名川 5.8k 付近)】</td><td></td></tr><tr><td>環境配慮事項</td><td>●猪名川と藻川との分派部は、現況における平水～60日冠水流量の分派比である約1：2（猪名川：藻川）の分派比となる掘削断面とする。<br/>●ヒメボタルの幼虫確認箇所（繁殖地：藻川4.0k～4.1k付近：左岸側）については現況のまま維持する。<br/>●ヨシ群落の表土は覆土として再利用し、植生の復元を行う。</td></tr></table> | 自然環境委員会の助言 | 【第12回構造検討部会（H24.8）】<br>○河道掘削は平常時における猪名川と藻川の分派流量を考慮し、河川環境に留意した掘削の断面や範囲などを設定すべきである。<br>○猪名川5.4k～6.0k付近の左岸側は高水敷が川側に張り出しており、猪名川の流下を阻害しているものと考えられる。猪名川では高水敷の公園利用を望む声が多いが、高水敷の切り下げや低水路の拡幅を行っていくべきである。 | 【標準断面図】 | | 【施工前後写真(猪名川 5.8k 付近)】 | | 環境配慮事項 | ●猪名川と藻川との分派部は、現況における平水～60日冠水流量の分派比である約1：2（猪名川：藻川）の分派比となる掘削断面とする。<br>●ヒメボタルの幼虫確認箇所（繁殖地：藻川4.0k～4.1k付近：左岸側）については現況のまま維持する。<br>●ヨシ群落の表土は覆土として再利用し、植生の復元を行う。 | <table border="1"><tr><td>自然環境委員会の助言</td><td>【第14回構造検討部会（H25.3）】<br/>○シナダレスズメガヤが群生しているため、河道掘削と併せて除去する。<br/>【第22回自然環境委員会（H25.3）】<br/>○河原再生試験施工の結果を踏まえた切り下げ部は2回目の試験施工として位置づける。<br/>【第15回構造検討部会（H25.8）】<br/>○当該地区は川幅が広く掘削の自由度も高いことから、冠水頻度や出水時の掃流力を増加させるとともに、高水敷の切り下げ幅を広めた新たな瀬の創出や、置き土砂などの土砂供給による河川環境の改善を図る対策を優先的かつ実験的に試行すべきである。</td></tr><tr><td>【標準断面図】</td><td></td></tr><tr><td>【施工前後写真(猪名川 6.8k 付近)】</td><td></td></tr><tr><td>環境配慮事項</td><td>●高水敷等の切り下げは、年間60日程度の冠水頻度となる高さにおいて、現在の猪名川で期待できる平均年最大流量（想定400m<sup>3</sup>/s程度）時の無次元掃流力τ*が0.05以上となり、できる限り規模の小さい流量で無次元掃流力τ*＝0.10以上が発生する広い幅（30m程度）を確保した断面とする。<br/>●ヨシ群落の表土は覆土として再利用し、植生の復元を行う。</td></tr></table> | 自然環境委員会の助言 | 【第14回構造検討部会（H25.3）】<br>○シナダレスズメガヤが群生しているため、河道掘削と併せて除去する。<br>【第22回自然環境委員会（H25.3）】<br>○河原再生試験施工の結果を踏まえた切り下げ部は2回目の試験施工として位置づける。<br>【第15回構造検討部会（H25.8）】<br>○当該地区は川幅が広く掘削の自由度も高いことから、冠水頻度や出水時の掃流力を増加させるとともに、高水敷の切り下げ幅を広めた新たな瀬の創出や、置き土砂などの土砂供給による河川環境の改善を図る対策を優先的かつ実験的に試行すべきである。 | 【標準断面図】 | | 【施工前後写真(猪名川 6.8k 付近)】 | | 環境配慮事項 | ●高水敷等の切り下げは、年間60日程度の冠水頻度となる高さにおいて、現在の猪名川で期待できる平均年最大流量（想定400m <sup>3</sup> /s程度）時の無次元掃流力τ*が0.05以上となり、できる限り規模の小さい流量で無次元掃流力τ*＝0.10以上が発生する広い幅（30m程度）を確保した断面とする。<br>●ヨシ群落の表土は覆土として再利用し、植生の復元を行う。 |

| 環境配慮事項 | ●猪名川と藻川との分派部は、現況における平水～60日冠水流量の分派比である約1：2（猪名川：藻川）の分派比となる掘削断面とする。<br>●ヒメボタルの幼虫確認箇所（繁殖地：藻川4.0k～4.1k付近：左岸側）については現況のまま維持する。<br>●ヨシ群落の表土は覆土として再利用し、植生の復元を行う。 | | | | | | | | | | | | | | | | |
| 環境配慮事項 | ●高水敷等の切り下げは、年間60日程度の冠水頻度となる高さにおいて、現在の猪名川で期待できる平均年最大流量（想定400m <sup>3</sup> /s程度）時の無次元掃流力τ*が0.05以上となり、できる限り規模の小さい流量で無次元掃流力τ*＝0.10以上が発生する広い幅（30m程度）を確保した断面とする。<br>●ヨシ群落の表土は覆土として再利用し、植生の復元を行う。 | | | | | | | | | | | | | | | | |

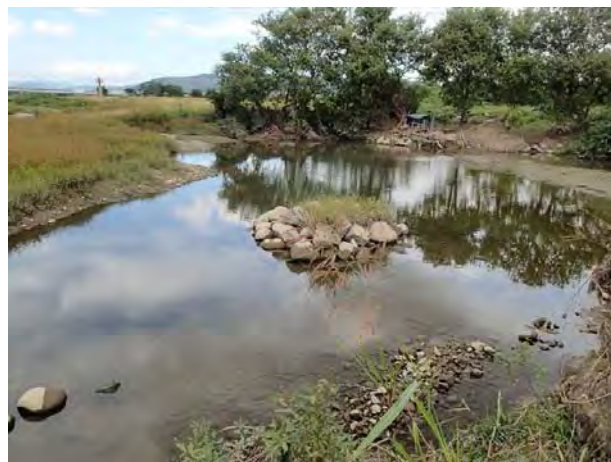
写真 4.3.1 ワンド(2014.10.10 撮影、北伊丹地区)

猪名川の水ワンドは、ミナミメダカやヤリタナゴなどの止水性の重要な魚類が生息するほか、コイ・フナ類をはじめとする多くのコイ科魚類の産卵場、稚魚の成育場としての機能を有する。また、出水時には小型魚類の避難場としても利用される重要な環境である。

ワンドは、本流とつながっている静水域であり、出水による攪乱によって消長を繰り返す不安定な環境といえる。しかし、そのような環境に依存する生物種は少なくなく、自然の営力によって変化しながらも、複数個所が継続して存在していることが望ましいといえる。このため、河道掘削においては、極力、ワンドを残すように配慮している。

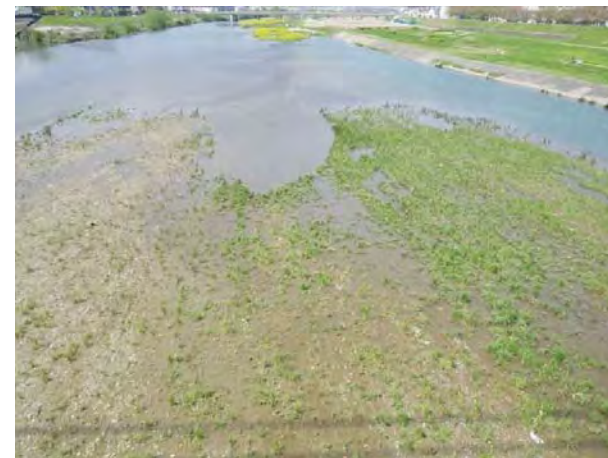
写真 4.3.3 湿地群落(2015.4.17 撮影、猪名川・藻川分派部)

猪名川の下流部および藻川では、湿潤な環境が成立することが期待され、河川環境としては特定の生物でなく、湿地群落がモニタリングの指標に適していると考えられる。湿地群落の形成を目的とした場所では、湿地群落で覆われることが評価の判断となる。また、自然再生では「かつての猪名川に存在した多様な生物」がすみよる環境の回復を目指しており、既往成果で確認されている湿地群落が確認されることが望ましいと考えられる。

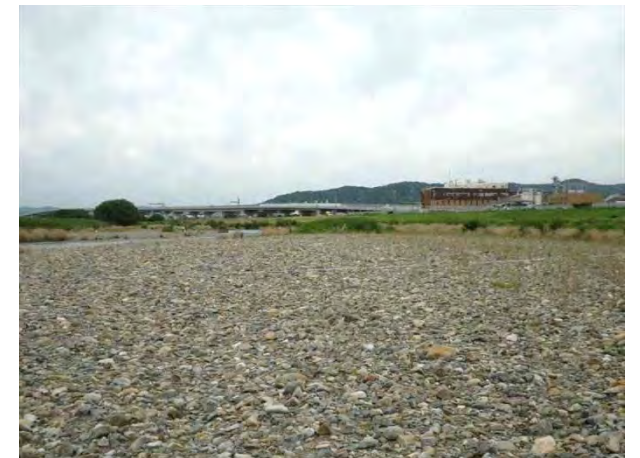
写真 4.3.4 礫河原(2015.6.5、北伊丹レキ河原再生工事地区)

猪名川の中流部では、礫河原の再生を目指しており、自然裸地の面積や、礫河原に生育する植物、自然裸地を餌場や繁殖地として利用するシギ・チドリ類がモニタリングの指標になると考えられる。これらの種についても、湿地群落と同様に、既往成果で確認されている種類が確認されることが望ましいと考えられる。

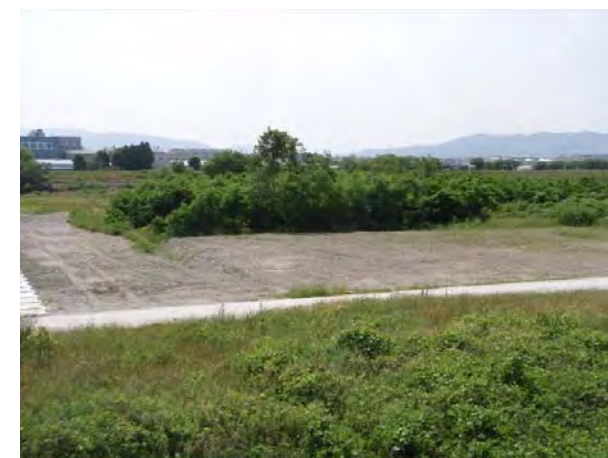
写真 4.3.9 ヒメボタル保全地(2014.5.23 撮影、猪名川 7.3k 付近)

猪名川左岸 7.3k 付近の高水敷にはヒメボタルが密集する生息地があり、クズ群落やハリエンジュ群落等で覆われている。ヒメボタルの生息地は、河道掘削の対象範囲であったが、掘削形状を工夫することにより、保全された。
