# 猪名川自然再生事業報告書(案) 河原・水陸移行帯の再生 説明資料

## 4.1 試験施工による効果の検証 4.1.1 北河原地区河原再生試験施工の概要

## 6.1 事業による各地区の変化 6.1.1 桑津橋地区

## 6.1 事業による各地区の変化 6.1.2 北伊丹地区

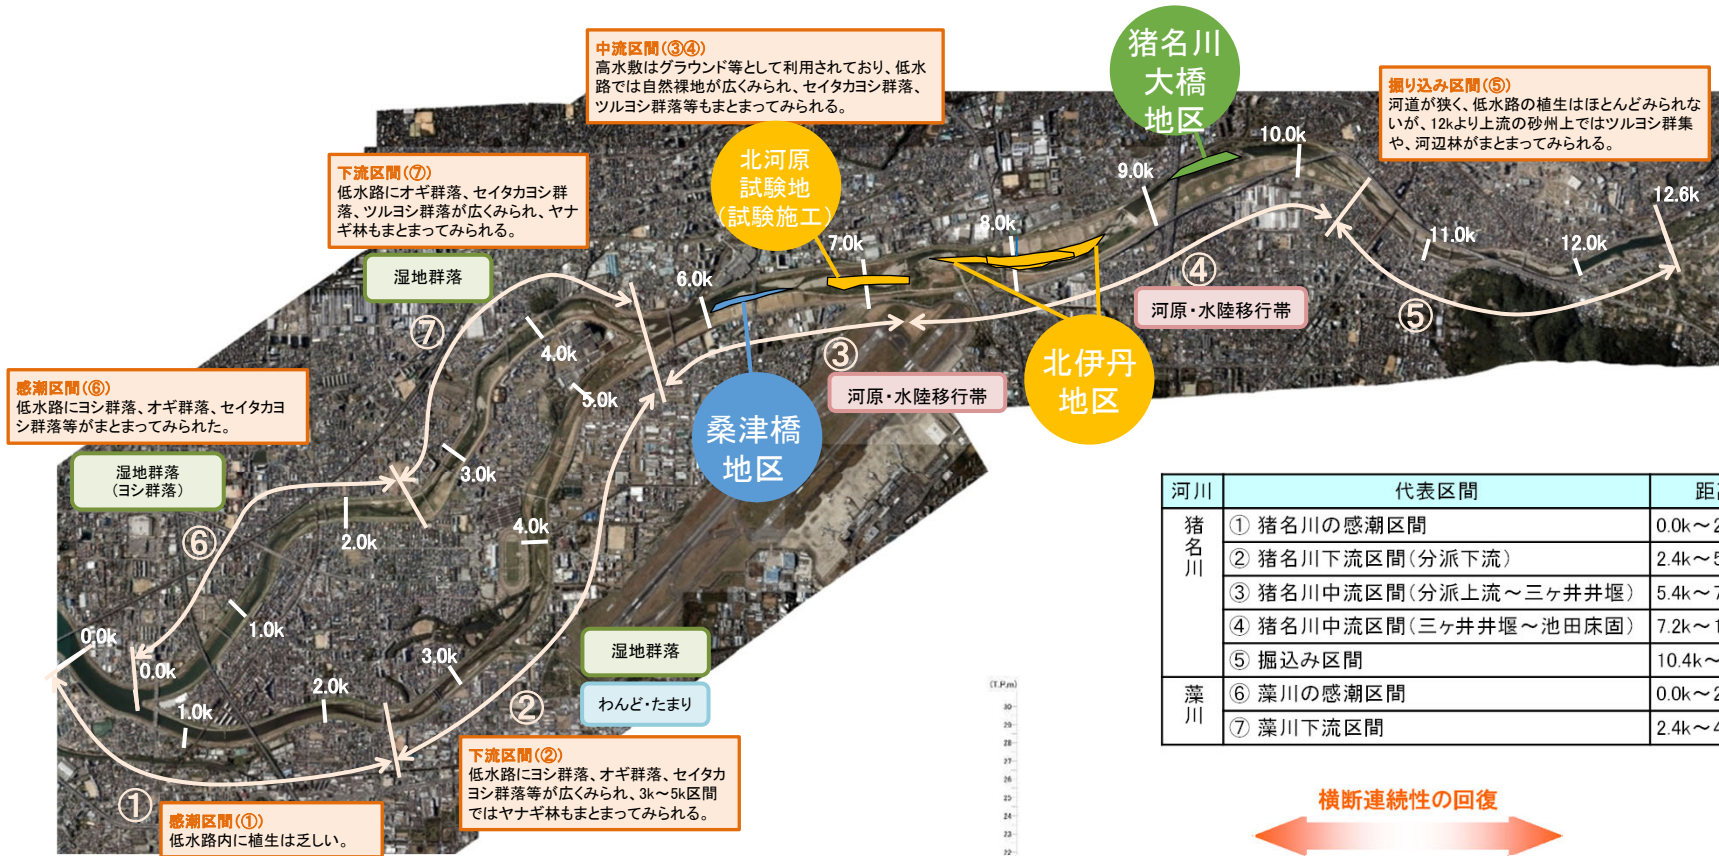
猪名川直轄管理区間の自然再生箇所と各代表区間と重要な環境  
(代表的な河川景観)

河川	代表区間	距離	重要な環境
猪名川	① 猪名川の感潮区間	0.0k~2.4k	—
	② 猪名川下流区間(分派下流)	2.4k~5.4k	わんど・たまり、湿地群落
	③ 猪名川中流区間(分派上流~三ヶ井井堰)	5.4k~7.2k	河原・水陸移行帯
	④ 猪名川中流区間(三ヶ井井堰~池田床固)	7.2k~10.4k	河原・水陸移行帯
	⑤ 掘込み区間	10.4k~12.6k	—
藻川	⑥ 藻川の感潮区間	0.0k~2.4k	湿地群落(ヨシ)
	⑦ 藻川下流区間	2.4k~4.4k	湿地群落

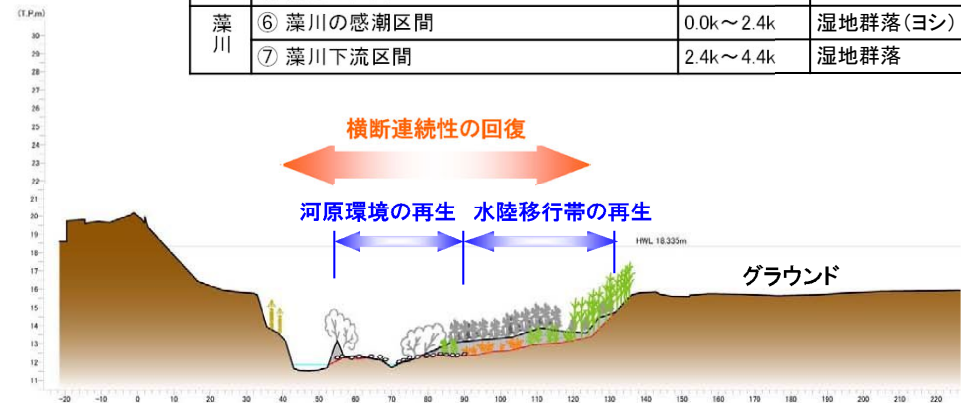
「河原・水陸移行帯の再生」整備イメージ

- 猪名川の中流区間(③や④)を見ると、河原・水陸移行帯が重要な区間である。
- かつて猪名川に存在した“多様な生物がすむ身近な河川・水陸移行帯”を回復するために、この区間で、砂州の切下げを中心とした河原・水陸移行帯の再生工事を行った。
- 平成17年度から北河原試験施工の実施後、北伊丹地区、桑津橋地区、猪名川大橋地区で実施し、令和2年度に事業が完了した。
- また、事業を進める上で、猪名川自然環境委員会の委員の方の指導や助言を受けながら工事を進めるとともにモニタリングを行ってきた。

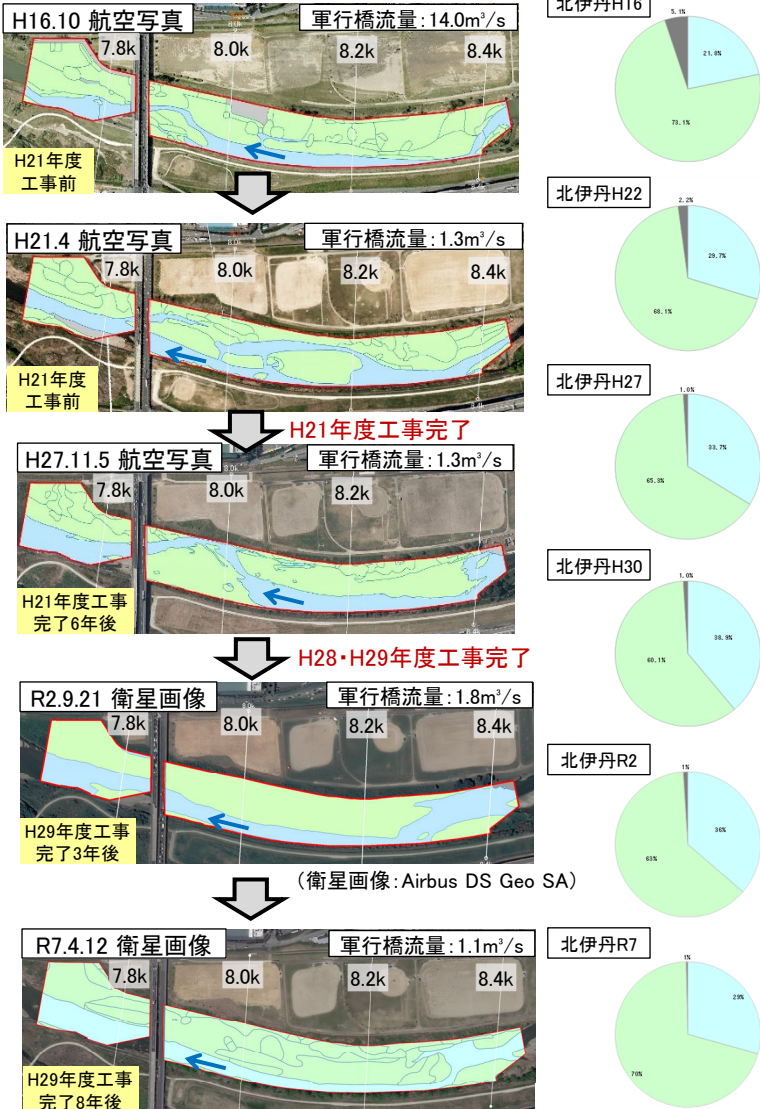
- 地形は変化しているが、水域・陸域の面積や構成割合に大きな変化は無い。低水路内の自然裸地を含む陸域環境の分布状況を整理した。
- 平成16～27年度にかけて自然裸地が増加し、外来種群落が増加している。また、令和2年度のモニタリング調査では、増加した自然裸地が維持されている。
- 令和7年度は、自然裸地に湿地(ツルヨシ群集)の増加や樹林化の傾向がみられ、自然裸地が減少に転じた。

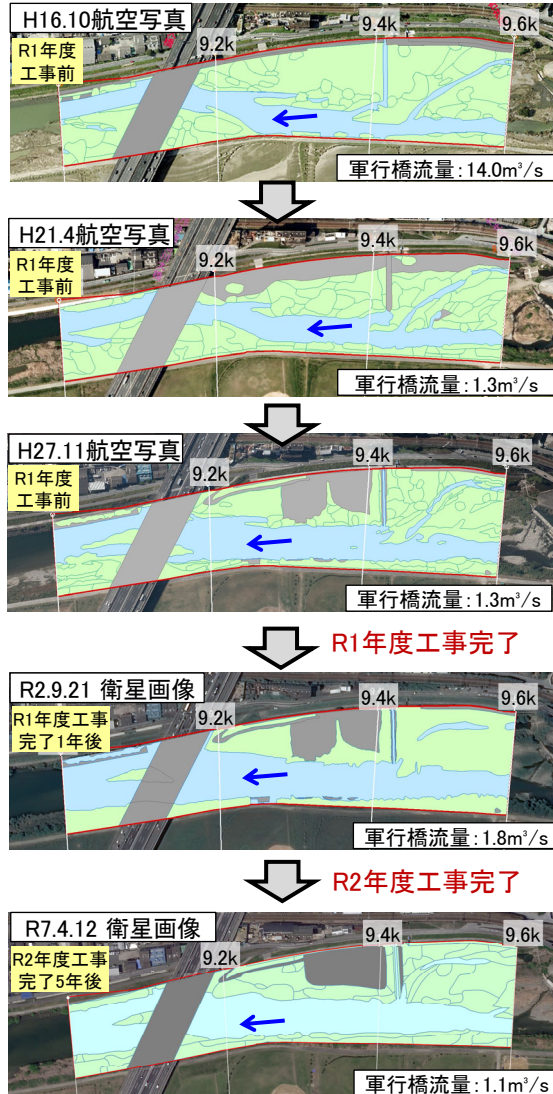
- 低水路内の水域・陸域の分布状況と面積を見ると、整備計画に基づく平成25年度河道掘削(今回の評価の対象外)により、平成22~H27年度にかけて猪名川大橋付近の水域の面積が増加している。平成27年以降はみお筋が固定化されており、大きな変化はない。整備計画に基づく河道掘削により平成22~27年度に猪名川大橋付近に自然裸地が増加した。
- 河原環境再生工事後の調査結果は令和2年度秋季となるが、施工後直ぐに草本群落が増加した。水際には草本群落(カナムグラ群落やメヒシバ-エノコログサ群落)が優占している状況にあり、オギ群落も確認できる。
- 令和2年度の工事区間(9.3k~9.4k右岸)では特定外来生物(アレチウリ群落)が増加し、令和7年度には9.5k右岸にも分布した。また9.2k右岸付近の水際等で樹林化の傾向がみられた。

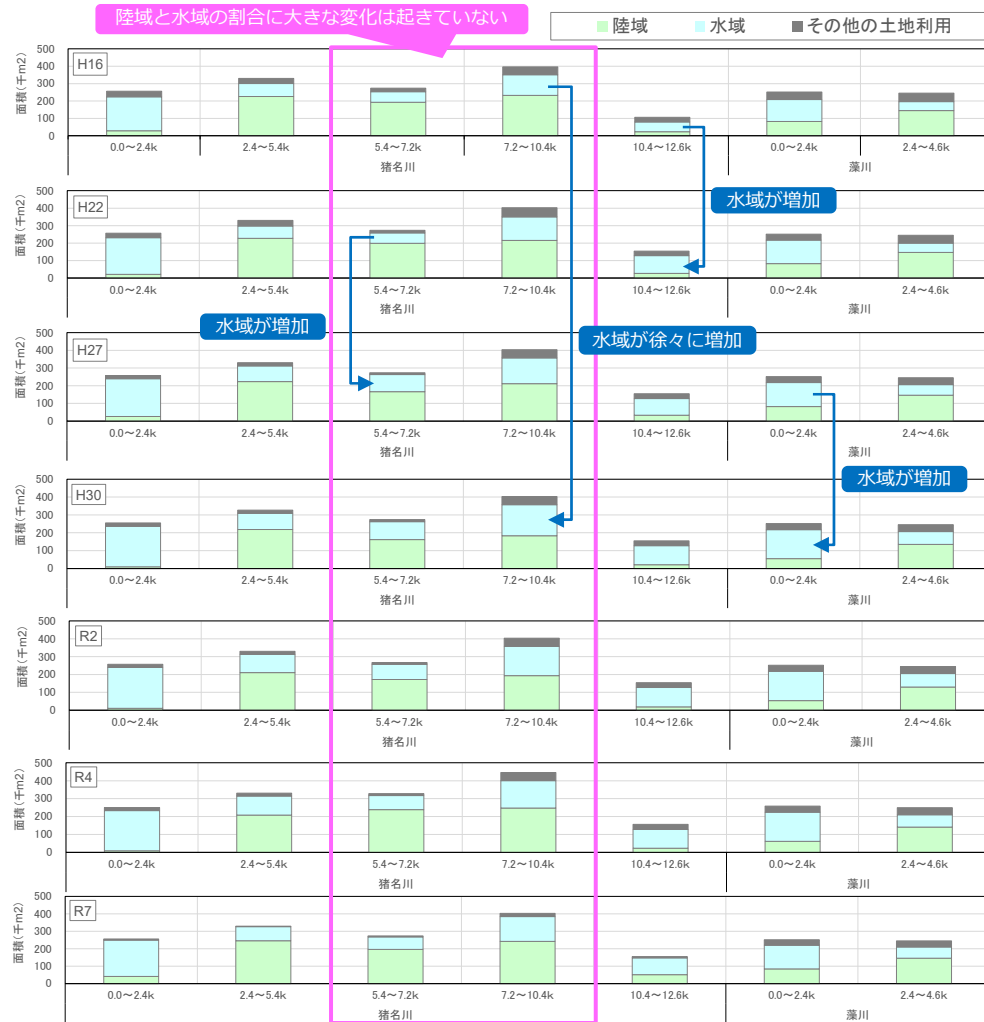
猪名川・藻川の水域と陸域の面積の経年変化

- 直轄管理区間を対象に、区間毎の水域・陸域環境の分布状況を整理した。
- 水域・陸域環境の分布では、3地区を含む5.4k~7.2k、7.2k~10.4kの区間は、直轄管理区間全体で工事や洪水により水域が増加傾向にある中で、陸域環境が多く経年的に陸域の面積変化が比較的少ない区間である。

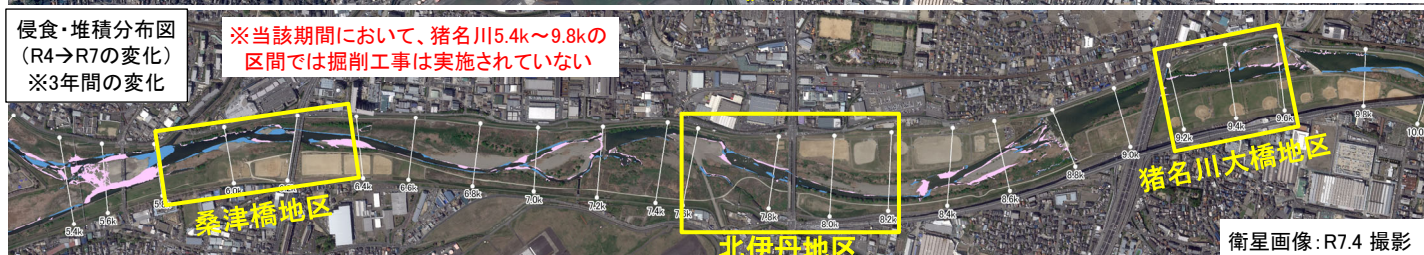
侵食・堆積分布図  
(R4→R7の変化)  
※3年間の変化

R5.5洪水・R6.5洪水による変化  
(R5.5洪水: 674m<sup>3</sup>/s  
R6.5洪水: 708m<sup>3</sup>/s  
[単行橋])

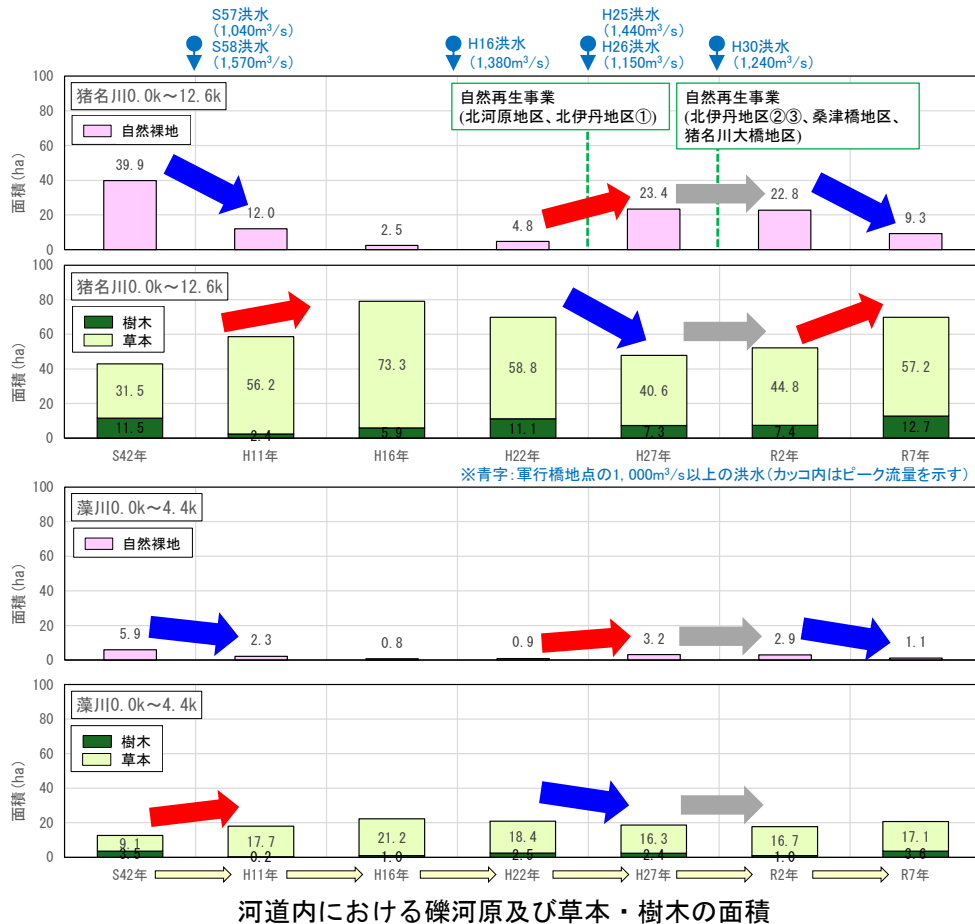
河道内における礫河原及び草本・樹木の面積

- 猪名川における自然再生事業による環境目標の定量評価を行うため、河川水辺の国勢調査結果(平成16年度以降)及び調査結果が存在しない昭和42年度・平成11年度は既往の航空写真を用いて自然裸地及び草本・樹木の面積を整理した。
- かつての猪名川では、洪水による攪乱作用により常に川が変動を繰り返し、砂礫を主体とした交互砂州(河原環境)が広がっていたが、昭和50年代頃から堤防や高水敷等の整備により、流路の固定化の進行、濬筋部の局所洗掘の進行等により、砂州上の攪乱頻度が減少した。
- 平成16年頃に最も自然裸地の面積が減少し、草本・樹木が最も多く繁茂した。
- 近年では、平成25年9月洪水等により砂州が攪乱され自然裸地の面積が増加した。令和2年では平成30年洪水により砂州が攪乱され自然裸地が維持されていたが、令和7年では洪水が少なく樹木が繁茂し、自然裸地が減少している。

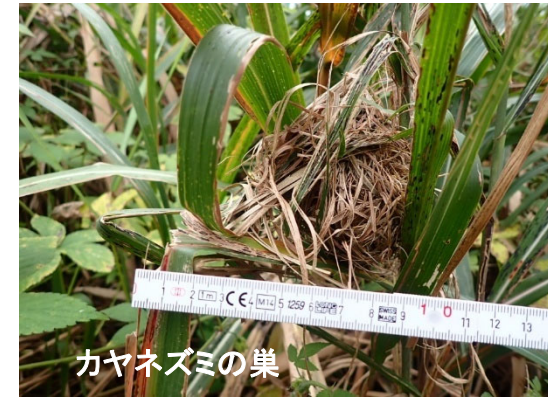
カヤネズミ(巣)の経年変化

- カヤネズミの生息状況について、令和3年度は、平成15年度や平成23年度から大幅に巣の数が増加した。
- 令和3年度の結果から、カヤネズミは、ヨシやオギのほか、ツルヨシ、セイタカヨシを巣に利用し、特にオギの利用が多い傾向が示唆されている。
- 植物群落の面積の経年変化をみると、経年的にオギ群落が増加傾向にあり、また植物群落4区分全体でも平成27年度以降増加傾向にあり、カヤネズミの生息環境が維持されていると考えられた。

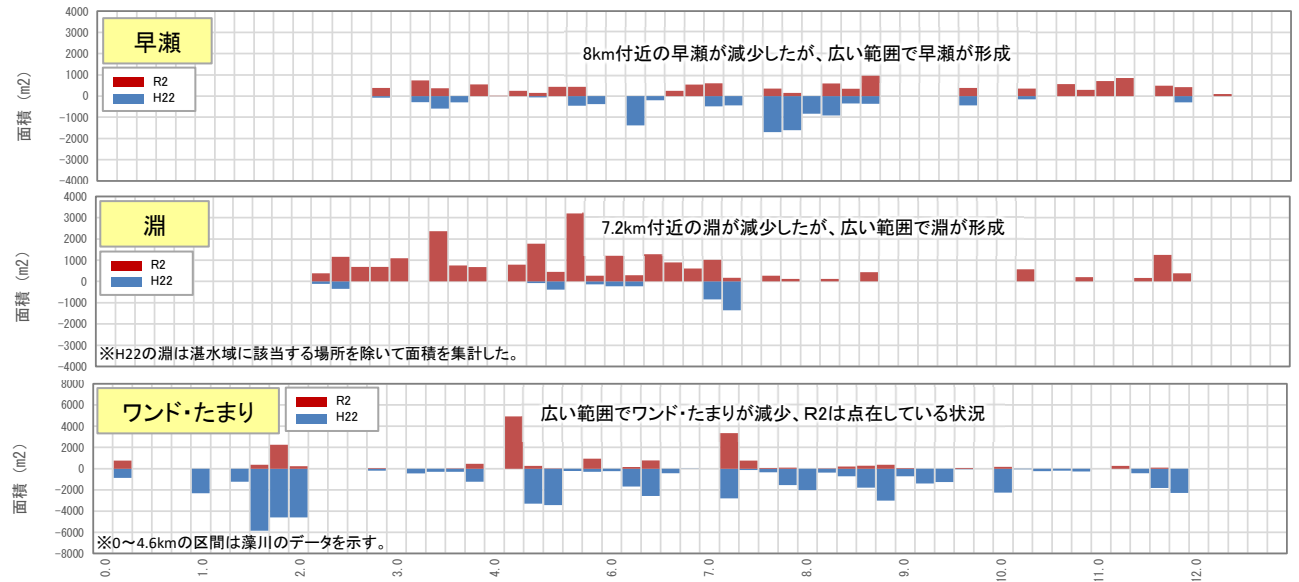
ワンド・たまりの指標種(魚類)の確認状況

- 河原・水陸移行帯の再生前後の水生物の生息場の繋がりについて、早瀬・淵においては再生後(R2)は一部区間で面積が減少したものの、広い範囲で環境が形成されており、猪名川全体での生物生息環境は維持されていると考えられる。
- 一方、ワンド・たまりは広い範囲で減少し、再生後(R2)のワンド・たまりは点在している状況である。なお、指標種の確認状況では、面積の減少による顕著な影響はみられておらず、そこを生息場とする種も維持されていると考えられる。
