猪名川自然再生事業報告書（案）

河原・水陸移行帯の再生

国土交通省 近畿地方整備局 猪名川河川事務所

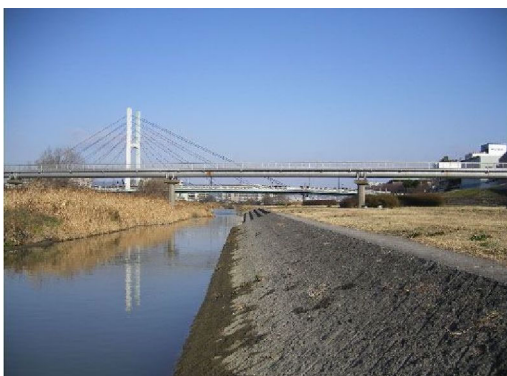
図 1.2.1 低水護岸整備に伴う水陸移行帯の消失

かつての猪名川は、洪水による攪乱作用により常に川が変動を繰り返し、それに伴い水域と陸域の遷移区間の水陸移行帯も常に形成されていた。しかしながら近年、河川改修や高水敷の造成等の影響に伴い、滞筋が固定化し、水域・陸域の二極化が進んだことにより水陸移行帯が減少してきている。

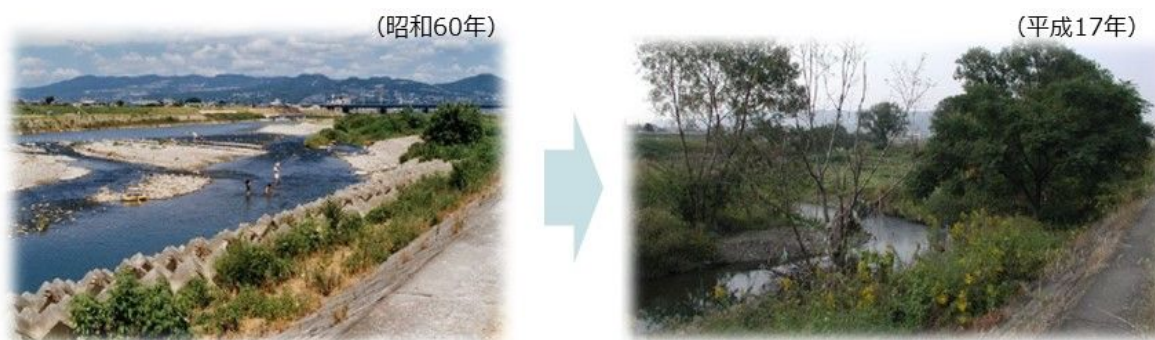
図 1.2.2 河原環境の変化

かつての猪名川は砂礫を主体とした交互砂州が広がっていたが、現在は干陸化が進み砂州上に植生が繁茂した状況となっている。

これに伴って、アレチウリ等の外来種の侵入、カワラナデシコ等の河原固有の生物の減少などが進行し、かつて河原を中心とした河川生態系は従来とは異なった生態系へと変化しつつある。

また、河道内にはハリエンジュ、アキニレ、ジャヤナギ等の高木樹木が繁茂し、治水上・景観上の課題となっている。

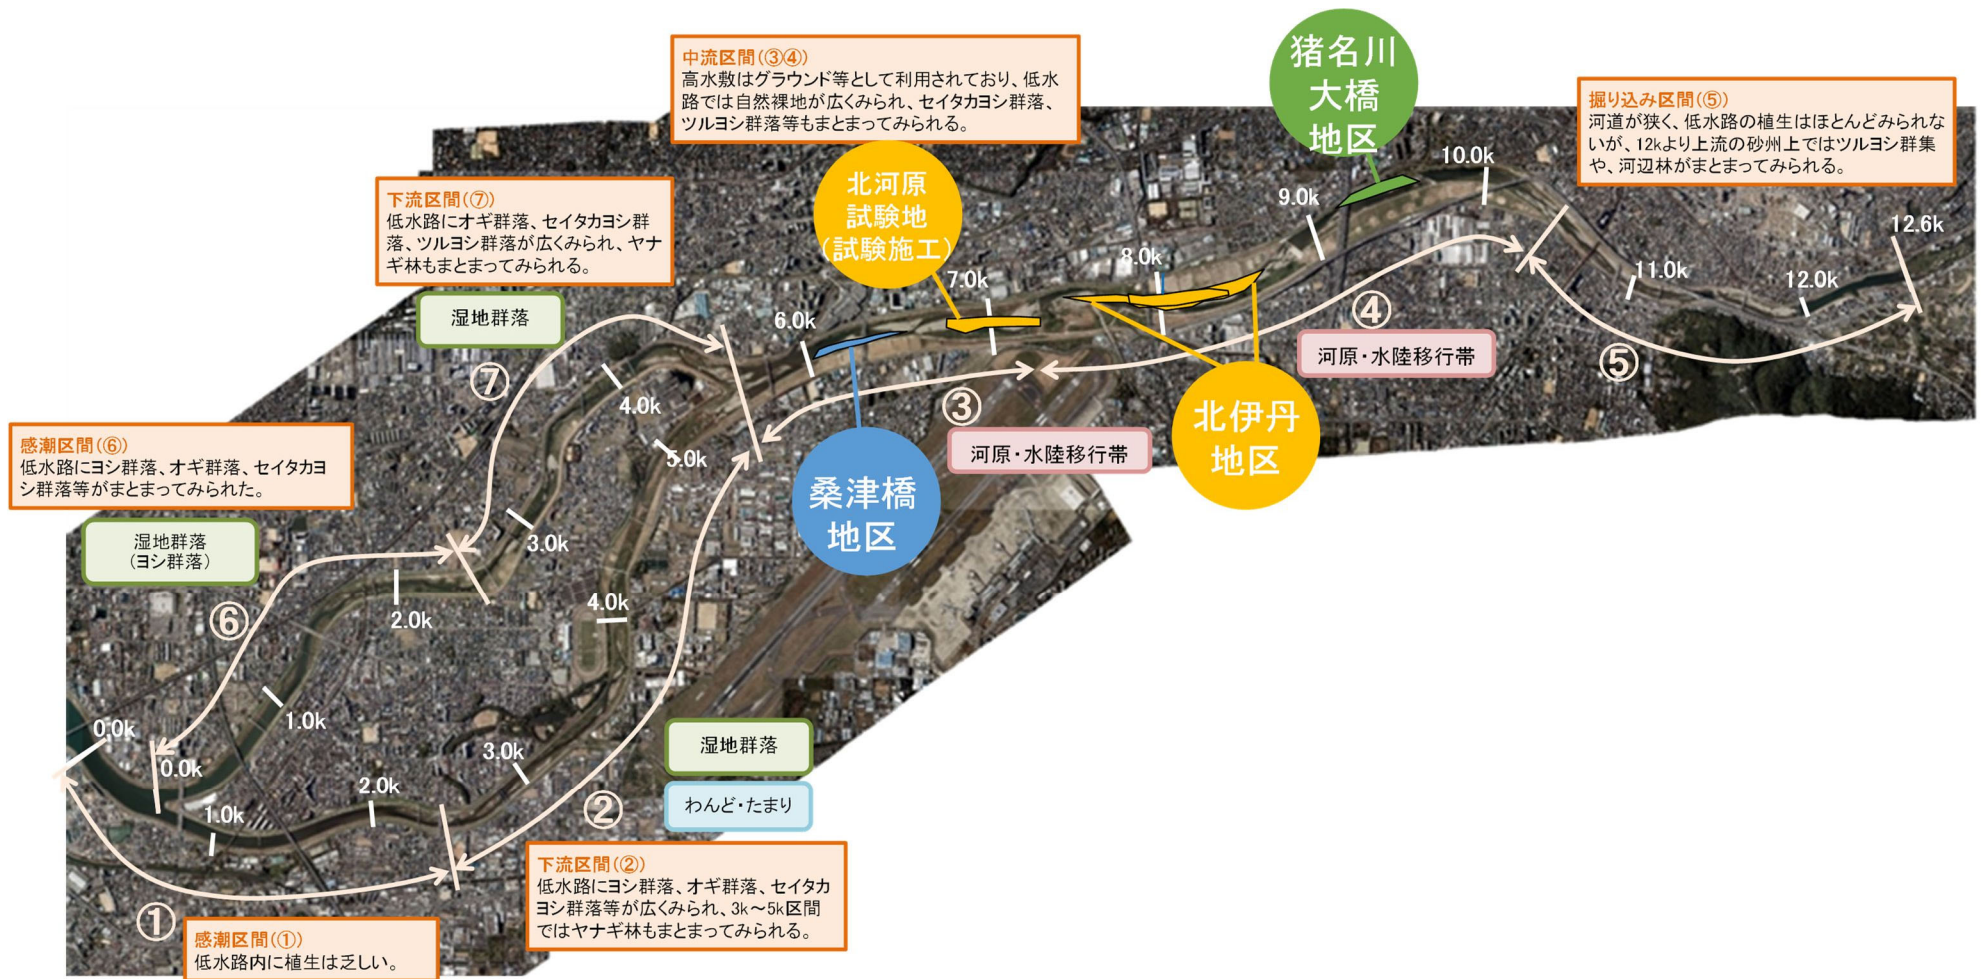
図 4.1.2 猪名川直轄区間の自然再生箇所と各代表区間と重要な環境(代表的な河川景観)

河川	代表区間	距離	重要な環境
猪名川	① 猪名川の感潮区間	0.0k～2.4k	—
	② 猪名川下流区間（分派下流）	2.4k～5.4k	わんど・たまり、湿地群落
	③ 猪名川中流区間（分派上流～三ヶ井井堰）	5.4k～7.2k	河原・水陸移行帯
	④ 猪名川中流区間（三ヶ井井堰～池田床固）	7.2k～10.4k	河原・水陸移行帯
	⑤ 掘込み区間	10.4k～12.6k	—
藻川	⑥ 藻川の感潮区間	0.0k～2.4k	湿地群落（ヨシ）
	⑦ 藻川下流区間	2.4k～4.4k	湿地群落

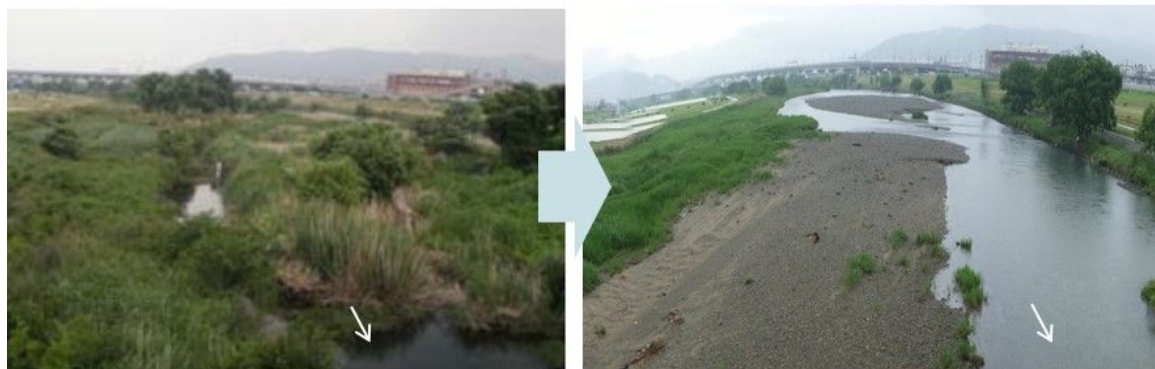
図 4.3.2 自然再生事業の実施箇所（北伊丹地区）

施工前（H21.10）

施工後1年3ヶ月（H22.6）

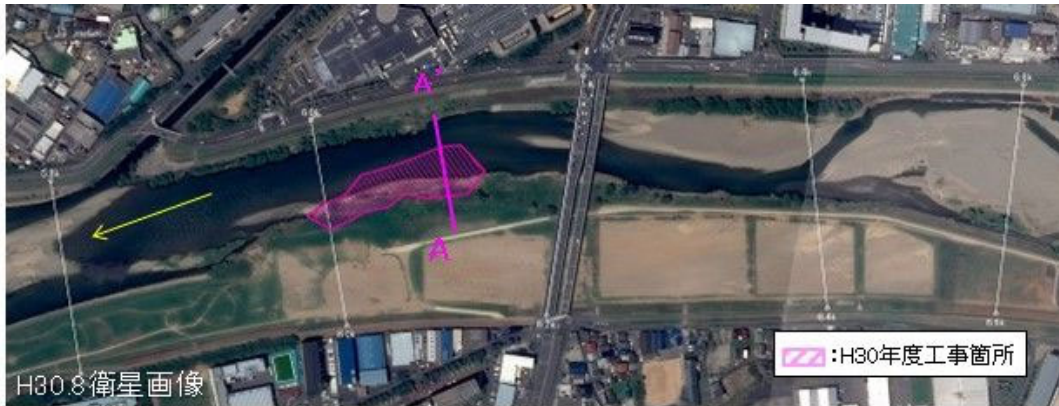
図 4.3.5 桑津橋地区周辺の工事箇所平面図

桑津橋地区では、平成 30 年度末に河原・水陸移行帯の再生工事を実施した（図 4.3.5、図 4.3.6）。

平成 30 年 7 月洪水により地形が変化しており、河原環境の再生箇所である左岸砂州の流出・右岸砂州の拡大が確認され、河岸侵食により急勾配となっている。当初計画の左岸での掘削では切り下げ幅が狭く、十分な効果が期待できない可能性があった。そのため、河岸侵食により急勾配となっている断面については、水陸移行帯を確保するための整正を行った。また、60 日冠水位以上の範囲については、表土剥ぎにより土砂を移動しやすくした（表 4.3.2、図 4.3.7）。

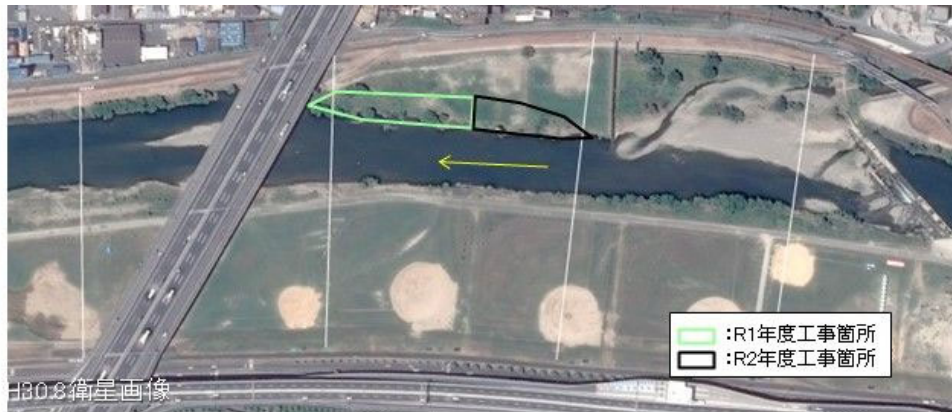
図 4.3.8 猪名川大橋地区周辺の工事箇所平面図

猪名川大橋地区では、令和元年度から河原・水陸移行帯の再生工事を実施している。令和元年度に下流区間の再生工事を実施し、令和2年度に上流区間の工事を実施した（図 4.3.8、図 4.3.9）。

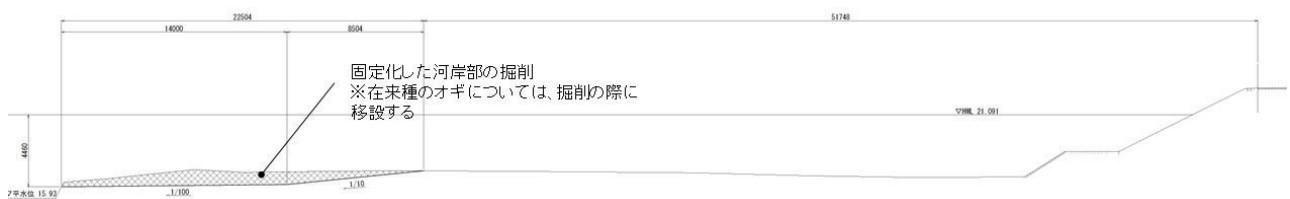
図 4.3.10 猪名川大橋地区標準断面

低水路を拡幅すると十分な無次元掃流力が確保できないことが確認されているため、拡幅は、低水路と高水敷（中水敷）の連続性の改善しつつ冠水頻度を高めることで、河原環境を維持し、土砂が移動しやすい河道形状を設定した（表 4.3.3、図 4.3.10）。

項目	考え方
対策方法	・ 低水路と高水敷（中水敷）の連続性の改善をしつつ冠水頻度を高めることで、河原環境を維持し、土砂が移動しやすい河道形状を設定する。
縦断範囲	・ 設定した河道形状に対して、洪水時の水理特性を把握し、既存の構造物等への影響を評価した上で、河原環境を再生可能な縦断範囲を設定する。
横断範囲	・ グラウンドより低水路側とする。
切り下げ高さ	・ 河原環境再生範囲は、60日冠水位より切り下げを基本とする。

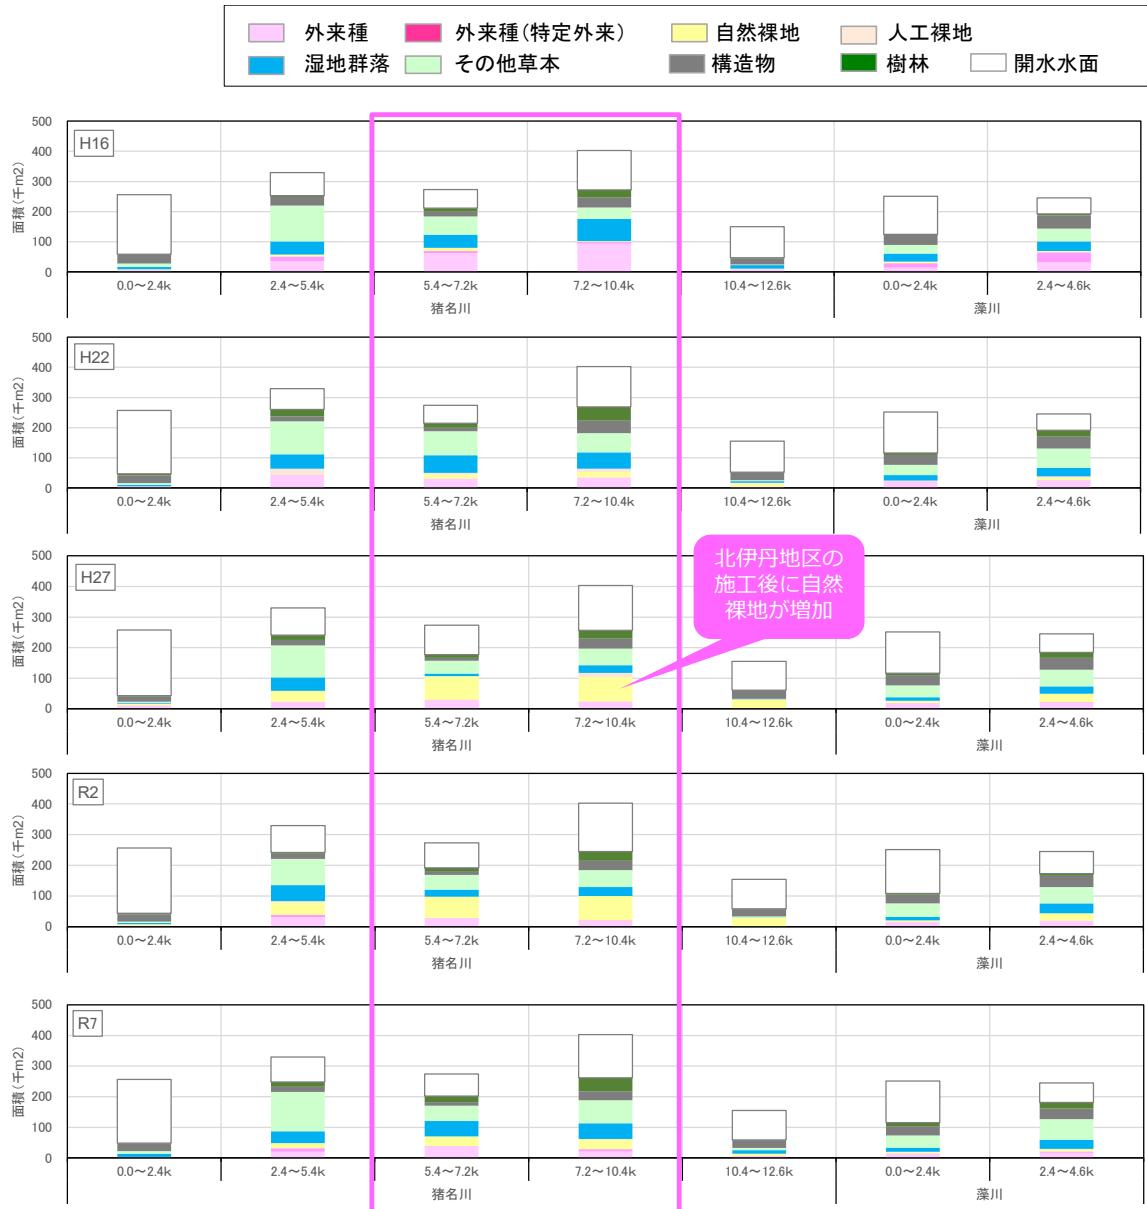
図 6.2.2 猪名川・藻川の自然裸地やアレチウリなどの植物群落の面積の経年変化

その中で、北伊丹地区、桑津橋地区、猪名川大橋地区の3地区が含まれている、猪名川5.4k～10.4kの区間では、施工後に自然裸地が大きく増加している。

この図に示す外来種（特定外来）はアレチウリであり、その面積も大きく減少した。

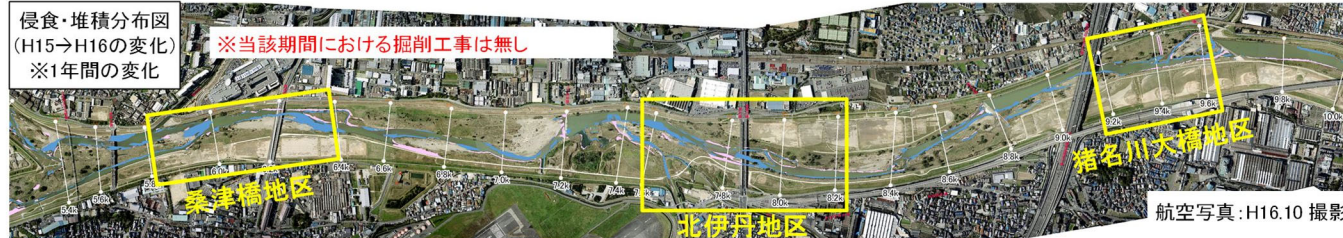
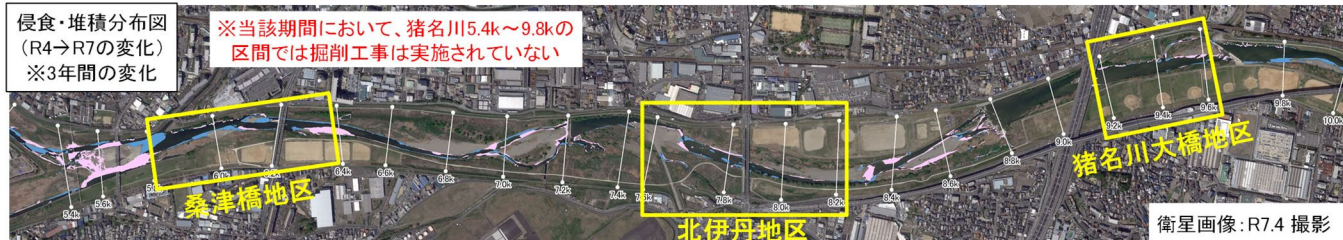
図 6.2.4 直轄管理区間における侵食・堆積分布の変化(河原環境が重要な区間)

H16.10洪水による変化
(1,380m³/s[軍行橋])

H30.7洪水による変化
(1,240m³/s[軍行橋])

R2.7洪水による変化
(685m³/s[軍行橋])

R5.5洪水・R6.5洪水による変化
(R5.5洪水: 674m³/s
R6.5洪水: 708m³/s [軍行橋])

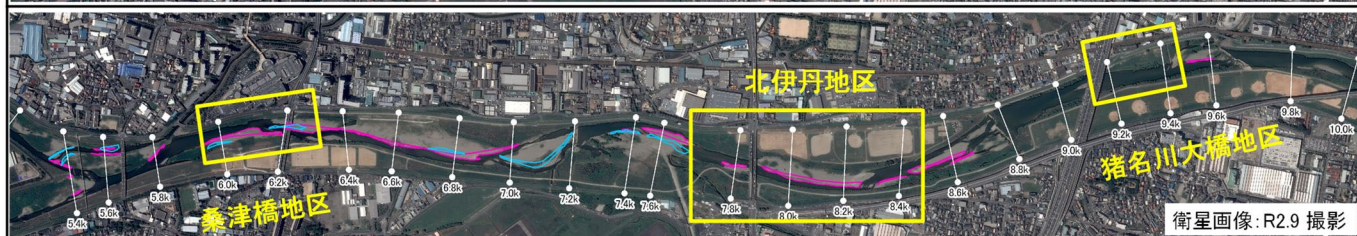
図 6.2.12 自然再生箇所の土砂移動の評価 (自然再生箇所)

水陸移行帯の分布
(H16～R2年)

- 水陸移行帯の範囲
- H16年(工事前)
 - R2年(工事後)

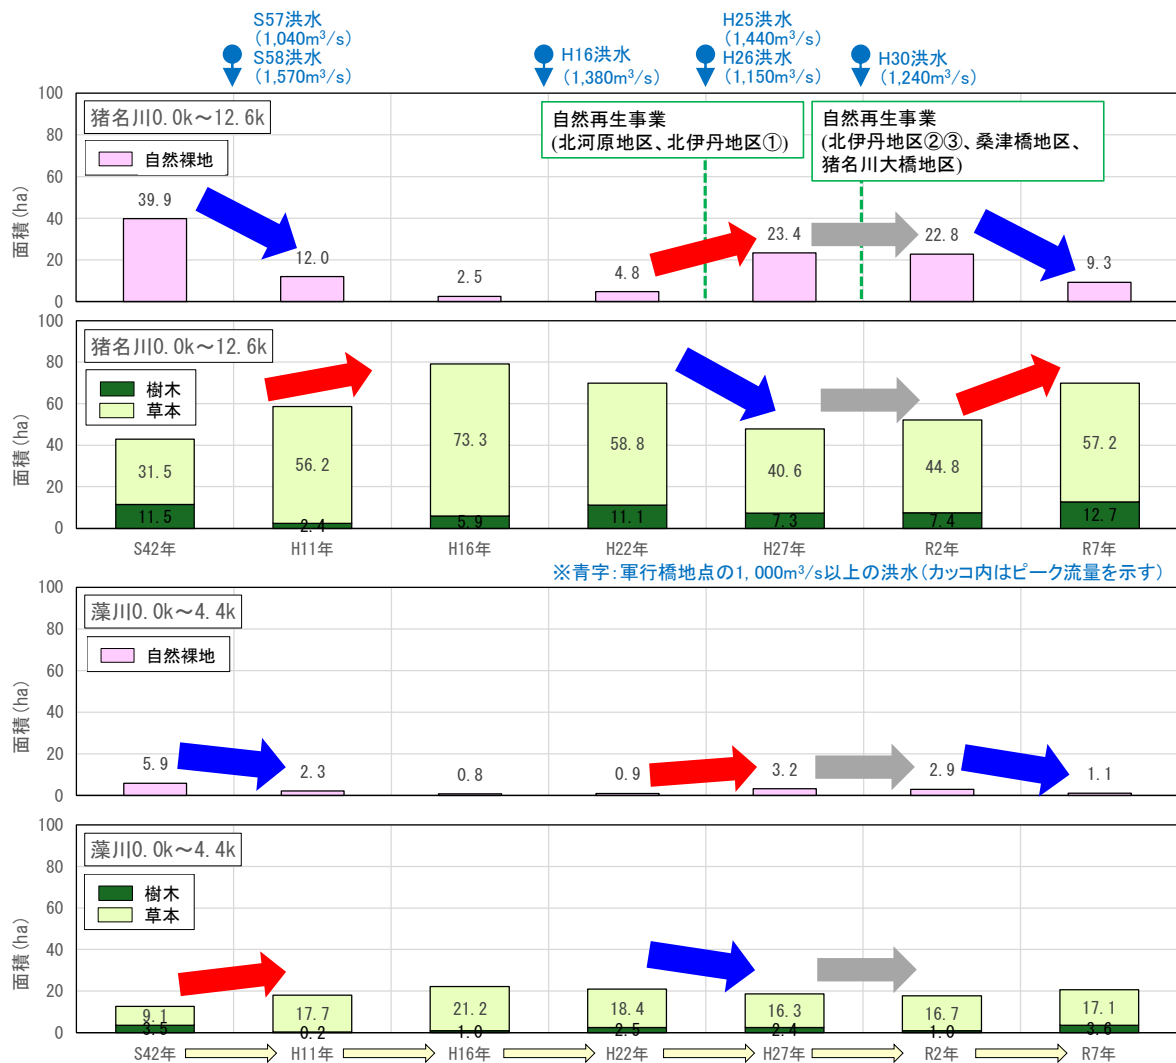
図 7.1.1 河道内における礫河原及び草本・樹木の面積

平成16年頃に最も自然裸地の面積が減少し、草本・樹木が最も多く繁茂した。

近年では、平成25年9月洪水等により砂州が攪乱され自然裸地の面積が増加した。令和2年では平成30年洪水により砂州が攪乱され自然裸地が維持されていたが、令和7年では洪水が少なく樹木が繁茂し、自然裸地が減少している。

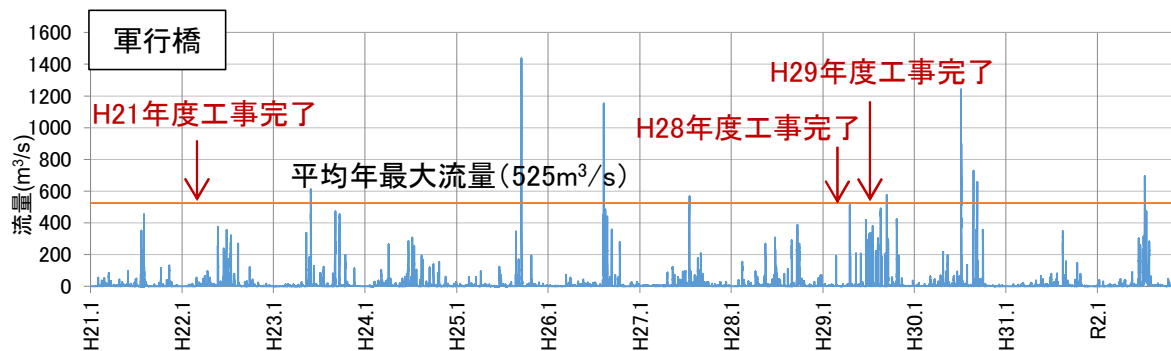
図 7.8.1 軍行橋の流量

平成 21 年度から段階的に工事が進められたが、①砂州中央や②水際では規模の大きい出水（例えば H25 や H26 出水）を受けても河床材料に大きな変化はみられておらず、陸域では礫河原が維持されていた。水域の③みお筋は出水後は細粒化（H25、H30）、粗粒化（H26）を繰り返しており、出水に応じて土砂移動が生じていると考えられる。
