猪名川自然再生事業報告書(案) 縦断連続性の回復(魚道) 説明資料

4. 縦断連続性の回復(魚道)の事業概要

6. モニタリング結果

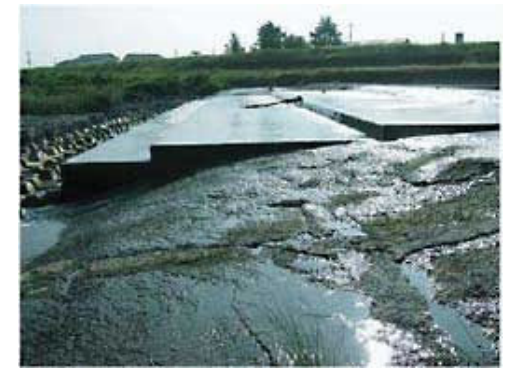
魚類の遡上・降下の阻害となっている横断工作物の例(高木井堰)

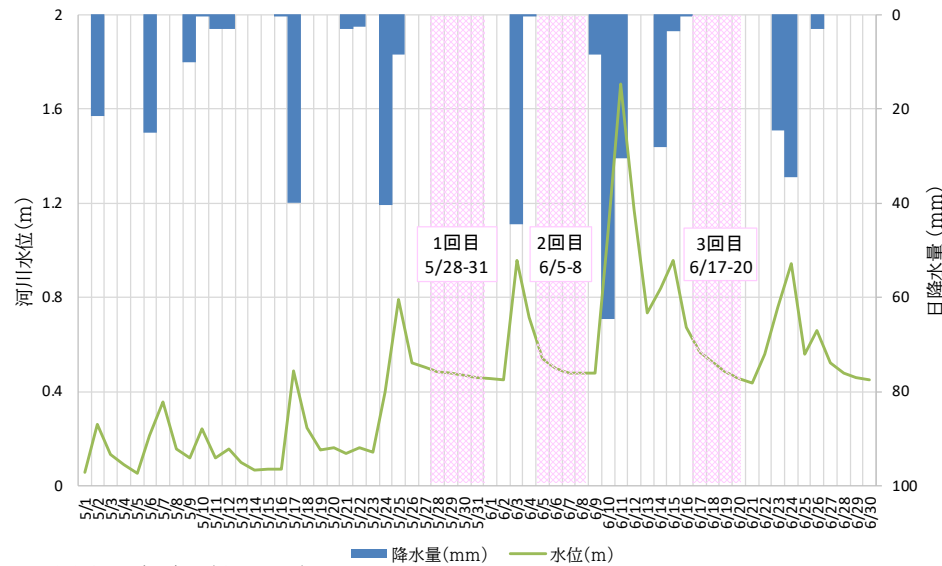
降水量: 気象庁アメダスデータ(豊中観測所)
河川水位: 国土交通省水文水質データベース 猪名川 軍行橋観測所

調査時の水位 (令和7年度)

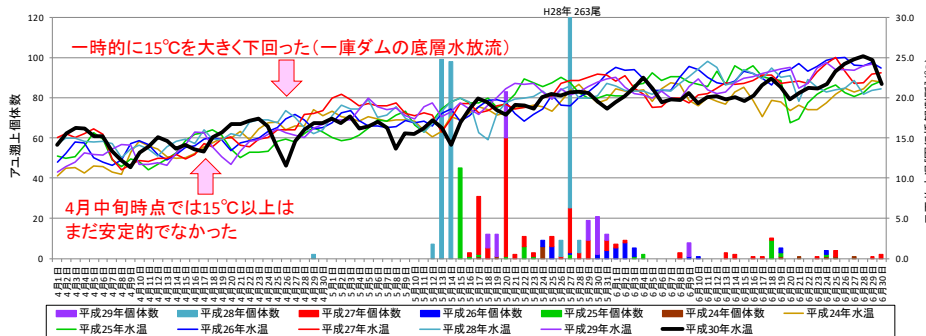
- アユの遡上個体数と水温との関係では、アユの遡上個体数が多かった期間の水温はおおむね18℃～23℃であった。

アユ遡上個体数と水温（軍行橋観測所）

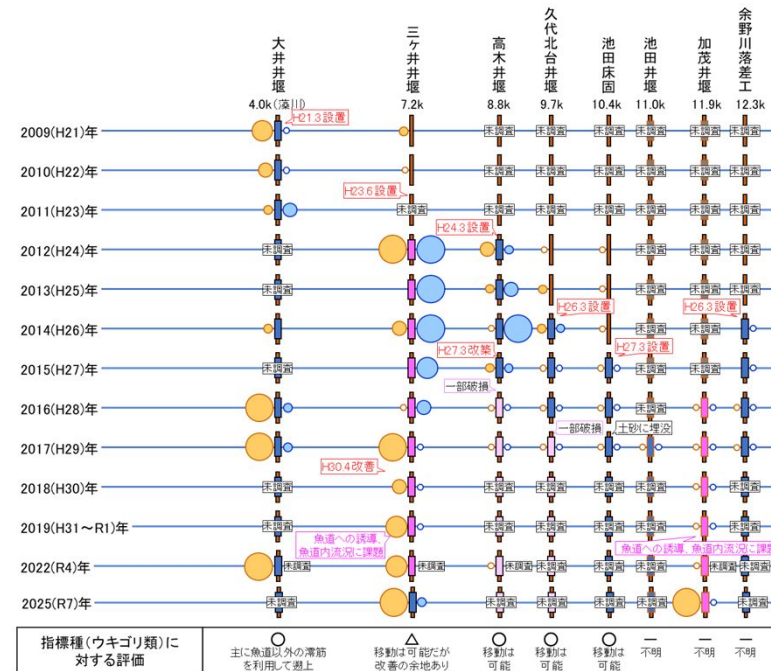
- 指標種(ウキゴリ類)の確認個体数を示す。
- 簡易魚道の設置が進むにつれて、より上流側での確認数及びその割合が増加したものの、平成29年度以降はミケ井井堰上流で確認がない。
- 令和4年度の河川水辺の国勢調査では加茂井堰下流で確認されていることから、近年も上流まで遡上していることが確認されている。

- 注1) 確認個体数は、各年の4~7月における魚道モニタリング調査で確認された指標種の個体数の合計を示す。なお、調査努力量は各年で異なる。
- 注2) 高木井堰及び久代北台井堰に設置された簡易魚道では、簡易魚道を構成している木材(丸太)の一部が出水等により流失している。魚道の機能がまったく失われた状態ではないが、今後修繕が必要である。
- 注3) 池田床固は、床固の大半が土砂に埋没しており、簡易魚道は機能していない。しかし、土砂によって床固の落差はほぼ解消しており、河川縦断連続性の観点では問題ない。

指標種(ウキゴリ類)の確認個体数

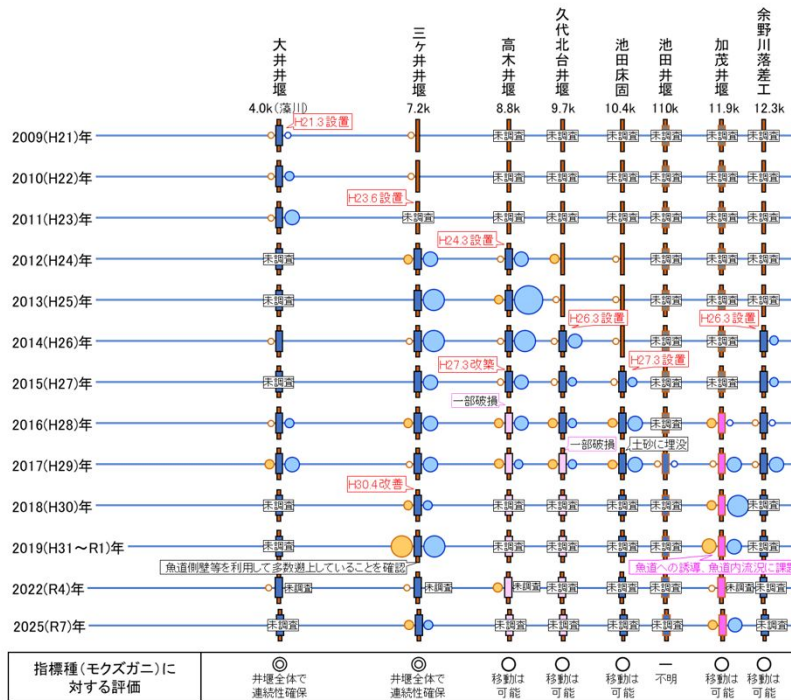
- 指標種(モクズガニ)の確認個体数、指標種(テナガエビ)の確認個体数を示す。
- 簡易魚道の設置が進むにつれて、より上流側での確認数及びその割合が増加したものの、平成30年度以降は遡上数が減少している。
- 令和4年度の蛸集調査では、確認地点数及び個体数はともに少なかったが、高木井堰下流までは遡上していることが確認されている。
- これらの種は、昼間は礫下などの空隙に潜む習性があるため、潜水目視や投網を主体とした蛸集調査では確認されにくい可能性がある。

指標種(モクズガニ)の確認個体数

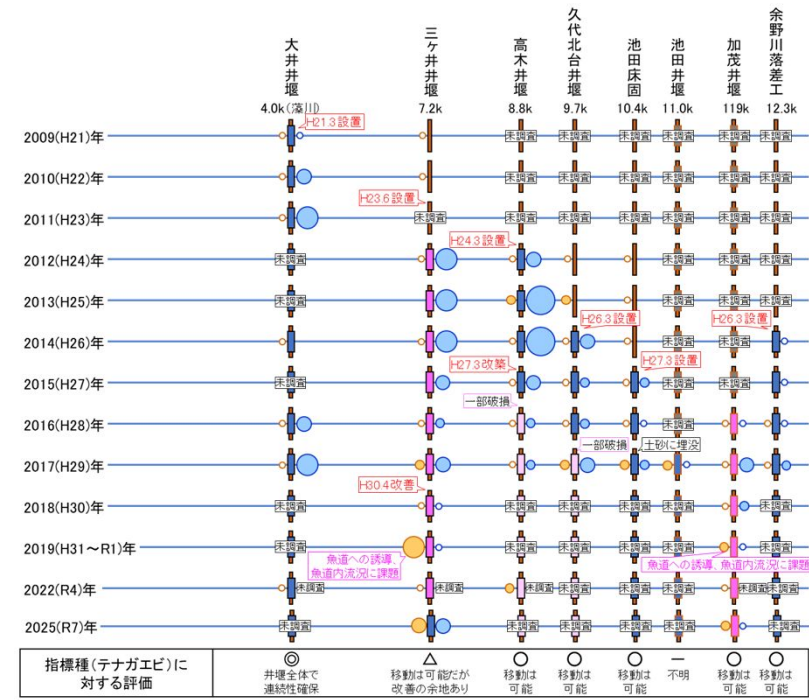
指標種(テナガエビ)の確認個体数

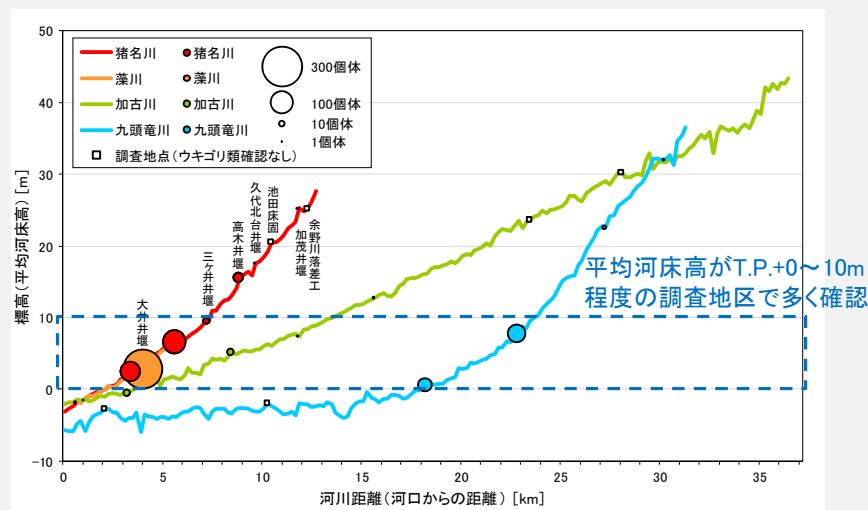
- 3河川(猪名川、加古川、九頭竜川)の最新年度の河川水辺の国勢調査結果から、ウキゴリ類の調査地区別の確認個体数を、各河川の河口からの距離ならびに平均河床高と合わせて整理した。
- 加古川、九頭竜川では、ウキゴリ類は河口からの距離が30km以上、平均河床高が30m以上の調査地区であっても確認されているが、平均河床高が0～10m程度の調査地区で多く確認されていた。
- 猪名川でも、ウキゴリ類の全体の分布傾向は加古川、九頭竜川と同じである。平均河床高が0～10m程度の場所に偏りつつ、直轄管理区間の上流端に近い加茂井堰直下でも確認されている。

注) データは各河川の平成27(2015)年度の河川水辺の国勢調査結果を用い、猪名川・濙川のみ魚道モニタリング調査結果を合わせた。猪名川・濙川の魚道モニタリング調査結果は、調査1日あたりに換算したものをを使用した。

猪名川・加古川・九頭竜川におけるウキゴリ類の確認状況

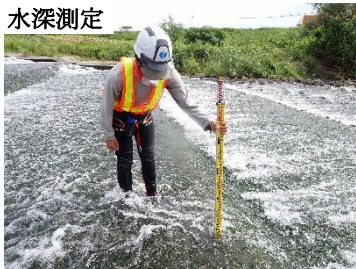
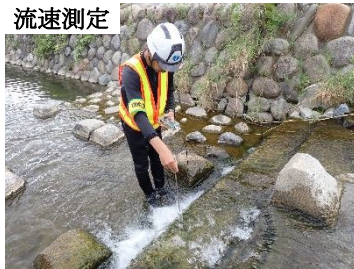
水深測定

流速測定

各簡易魚道内の水深・流速の計測状況

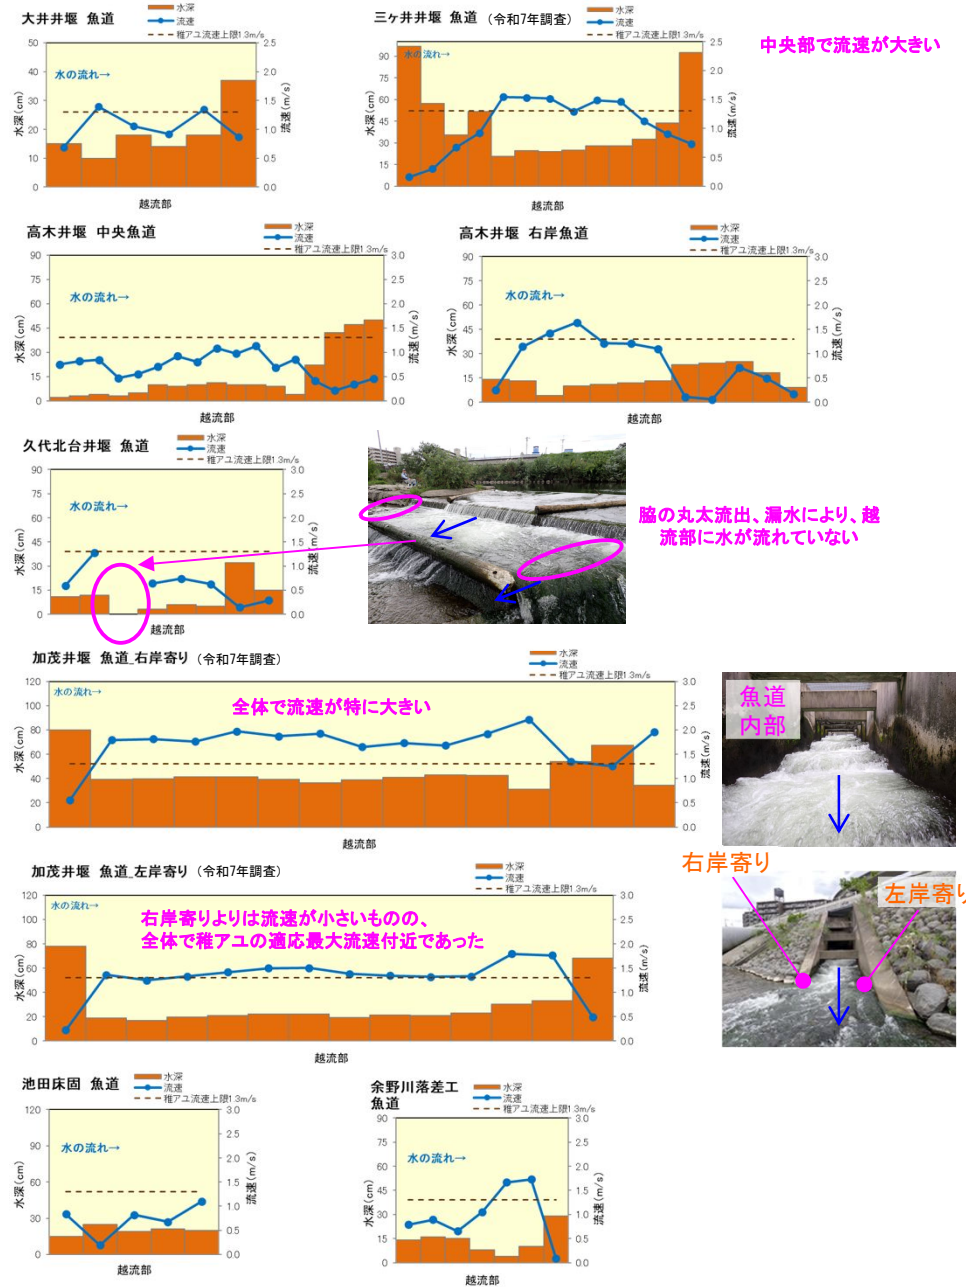
※1: アユの体長が7.5cmの場合、突進速度は体長の12~18倍程度から算出した。
 (出典: 猪名川流域環境調査とりまとめ業務 報告書(財団法人河川環境管理財団、2010年3月))

各簡易魚道内の水深・流速等 (三ヶ井井堰、加茂井堰を除き令和5年度)

- モニタリングの結果、各魚道において遡上指標種(アユ・ウキゴリ類・モクズガニ・テナガエビ)の遡上が確認され、簡易魚道は機能していることを把握した。特にアユは、令和7年度の最新の調査においても、三ヶ井井堰・加茂井堰の両地点において遡上(合計26個体)が確認された。多くの魚道内の水深や流速は設計値の範囲内にあり、物理的にも魚類が遡上可能な環境が維持されていることが確認された。一方で、洪水による魚道の破損や堆積物の影響により、一部の魚道で機能が一時的に低下する結果となった時期もあり、今後の維持管理において重要な課題となる。

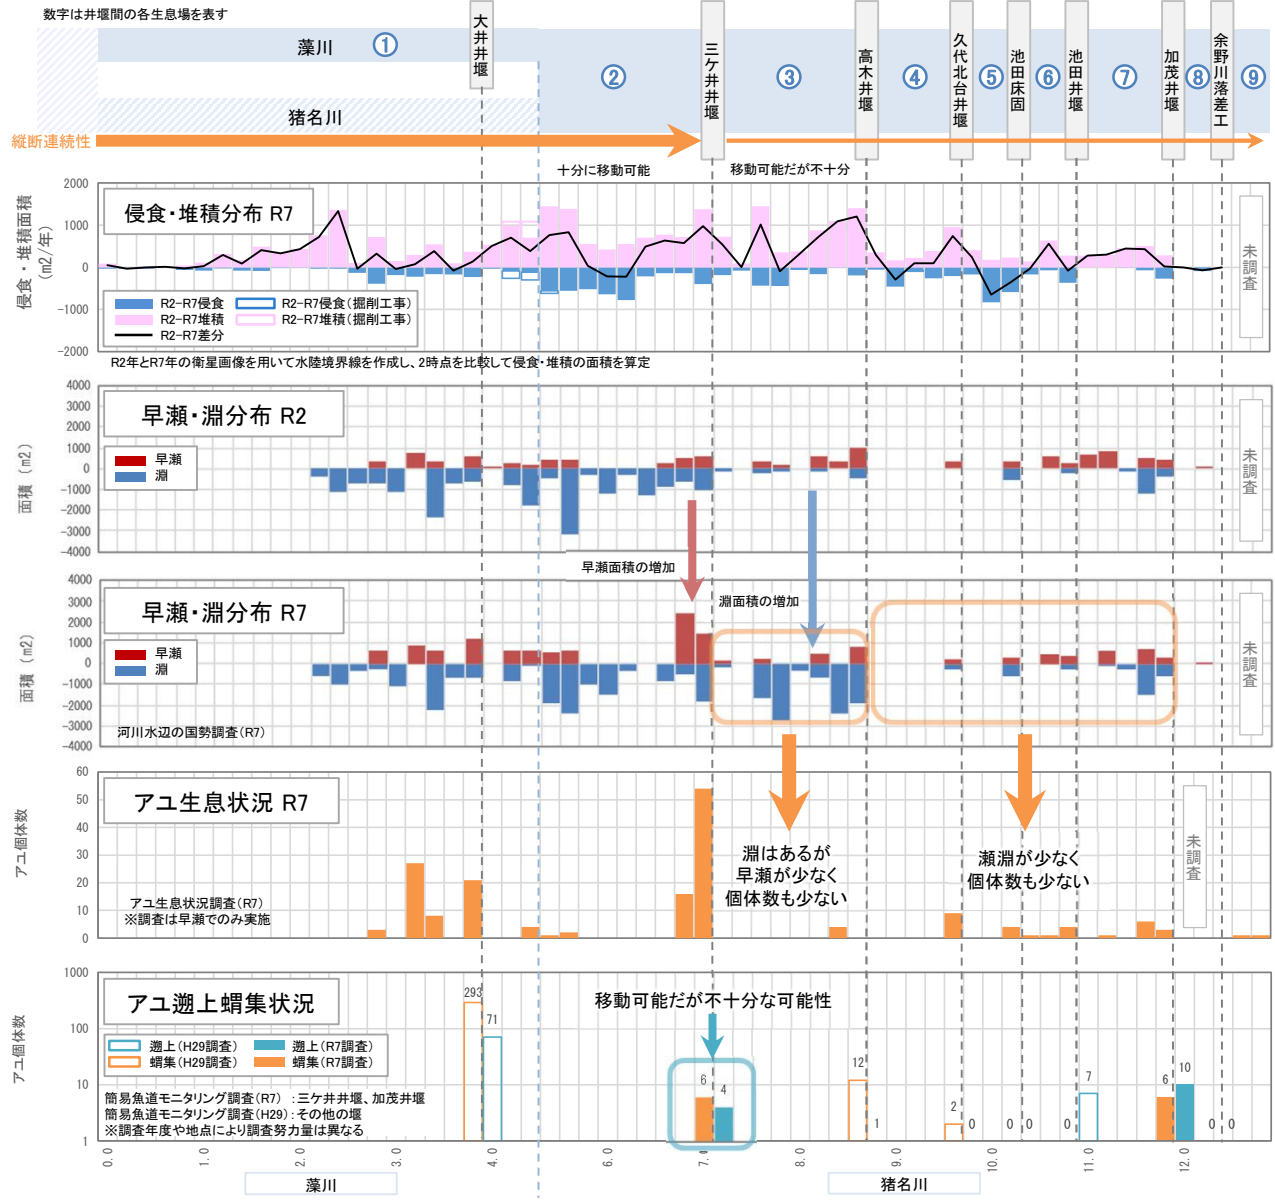
アユの主な生息場である瀬淵環境の分布とアユの生息状況について、藻川(0~4.6k)と猪名川(5.5~12.8k)を対象に、魚道間の生息場の繋がりに着目し整理した。

- 侵食・堆積分布の結果から、全体的に土砂の移動が確認されており、侵食より堆積が大きいものの瀬・淵は維持されており、土砂の移動により付着藻類の更新も行われていると考えられる。
- 河川環境基図(R2、R7)の結果から、早瀬面積は高木井堰下流の①~③の区間と池田井堰~加茂井堰間の⑦の区間で大きく、特に三ヶ井井堰直下で大きかった。淵面積は三ヶ井井堰上流に比べて下流(区間①、②)が経年的に大きく、R7年度の結果では区間③に面積の増加が見られた。
- アユ生息状況調査(R7実施済)の結果から、アユの確認個体数は区間①と②で多く、その他の区間は10個体以下であった。
- 三ヶ井井堰下流(区間①、②)は生息場となる瀬淵環境がありアユも数多く生息していた。区間③は比較的大きな淵があるものの早瀬が少なく、高木井堰上流(区間④~⑨)は瀬淵が少なく、確認個体数は少なかった。
