猪名川自然再生事業報告書 (案)

縦断連続性の回復 (魚道)

令和 8 年 3 月

国土交通省 近畿地方整備局 猪名川河川事務所

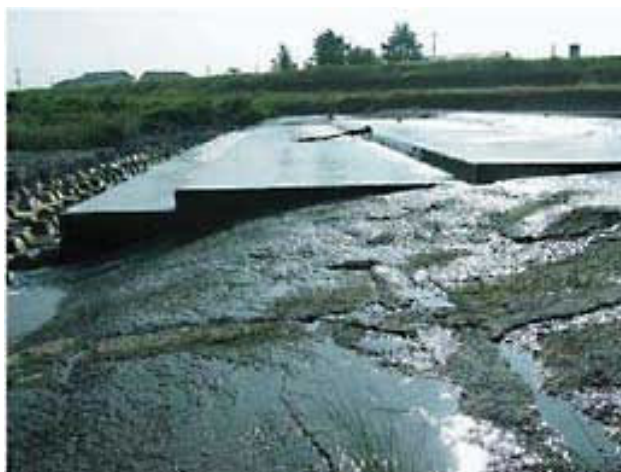
図 1.1.1 魚類の遡上・降下の阻害となっている横断工作物の例（高木井堰）

平成 20 年度以前の猪名川（直轄管理区間）及び左支川余野川の合流点には、落差が大きく、魚道が設置されていない井堰・床固・落差工が存在した（図 1.1.1）。

そのため、猪名川を代表する回遊魚のアユや、底生魚のウキゴリ類、そしてカニやエビといった生き物にとって、落差の大きく魚道が設置されていない井堰・床固・落差工では、川の上下流を自由に行き来することが難しくなっていた（表 1.1.1）。

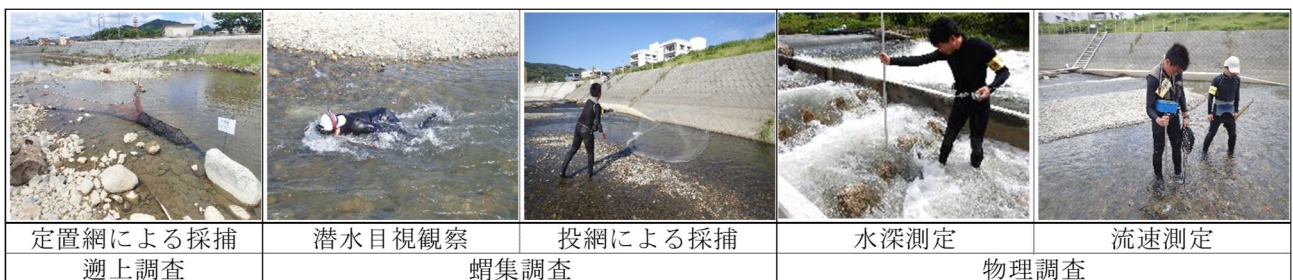
図 4.3.1 モニタリング調査方法

調査項目	調査方法	回数・頻度
遡上調査	<ul style="list-style-type: none"> ・ 調査方法：魚道直上部に定置網を常時設置し、魚類を捕獲する。定置網は調査期間中連続して設置する。毎日午前中に揚網し、魚類回収後に再設置する。(魚道以外に滞筋が存在する場合は、そちらにも同様に定置網を設置) ・ 記録項目：魚種別の個体数、体長（上限 50 個体）、採捕結果の写真撮影 ・ 現地観測：揚網時の天候、気温、水温の記録 	<ul style="list-style-type: none"> ・ アユ遡上期である 4～6 月の期間中に 3 日間（72 時間）の連続調査を 3 回実施する。 ・ 時期は当該年の気温、水温等の状況、淀川大堰での遡上状況を考慮して決定する。
蝸集調査	<ul style="list-style-type: none"> ・ 調査方法：遡上調査と同時期に、6 時から同日 18 時の間に複数回、午前・午後に分けて実施する。潜水目視により、分布範囲、種類、個体概数を記録する。目視で十分な状況確認が困難な場合は、補足的に投網により魚類を採集する。採捕個体は、回収時単位で写真撮影後、堰の上流側に原則として放流する。 ・ 記録項目：潜水目視による分布範囲、種類、個体概数を記録。投網による種類、個体数、体長、写真撮影 ・ 現地観測：揚網時の天候、気温、水温を記録。 	<ul style="list-style-type: none"> ・ アユ遡上期である 4～6 月の期間中に実施する遡上調査（3 日間×3 回）の 3 日間のいずれか 1 日に 1 回実施し、計 3 回とする。
物理調査	<ul style="list-style-type: none"> ・ 調査方法：調査時の流況を把握するため、水温、水深、流速を測定し、流況写真撮影を行う。測定箇所は既往調査を参考に、井堰の構造、水深、流速の変化点を考慮して決定する。測定位置は平面図上に記録する。魚道の破損箇所等の特筆すべき箇所がみられた場合は、適宜内容、位置を記録し、写真撮影を行う。 ・ 記録項目：水深、流速、施設の破損の有無 	<ul style="list-style-type: none"> ・ アユ遡上期である 4～6 月の期間中に実施する遡上調査（3 日間×3 回）の 3 日間のいずれか 1 日に 1 回実施し、計 3 回とする。
