# 猪名川自然再生事業報告書（案）

## 河原・水陸移行帯の再生

令和 7 年 1 月

国土交通省 近畿地方整備局 猪名川河川事務所

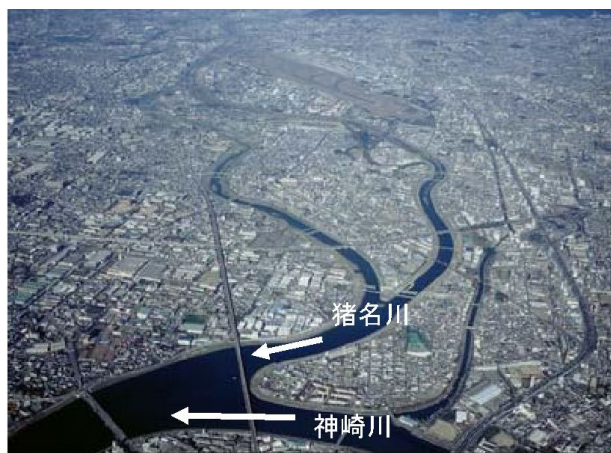
図 1.1.1 猪名川

その途中には川西・池田・宝塚・箕面市など多くの都市域があり、流域面積は 383km<sup>2</sup>、長さ 43.2km の典型的な都市河川である（図 1.1.1）。

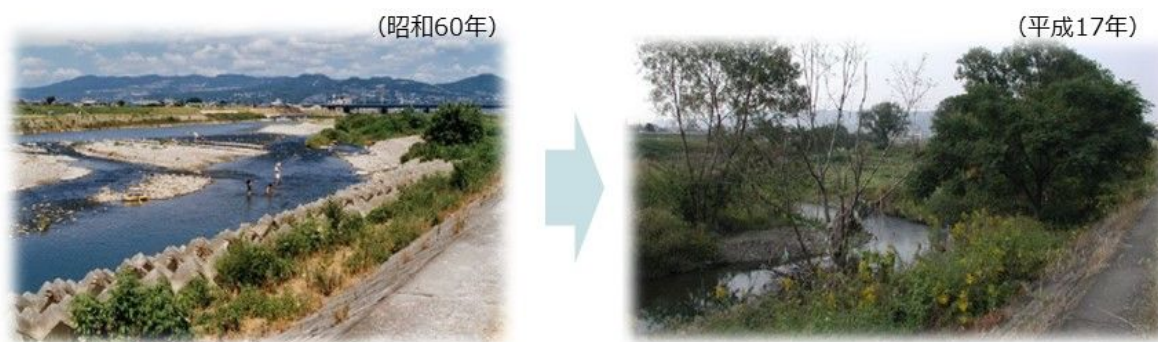
図 1.2.1 河原・水陸移行帯の変化

かつての猪名川は、洪水が生じる度に川がかき乱され、川は常に変動を繰り返していた。

それに伴い水域と陸域の遷移区間の水陸移行帯も常に形成され、砂礫を主体とした交互砂州（河原環境）が広がっていた。

平成 17 年度の当時は干陸化が進み砂州上に植生が繁茂し、アレチウリ等の外来種の侵入、カワラナデシコ等の河原固有の生物の減少などが進行し、かつての河原を中心とした河川生態系から衰退している（図 1.2.1）。

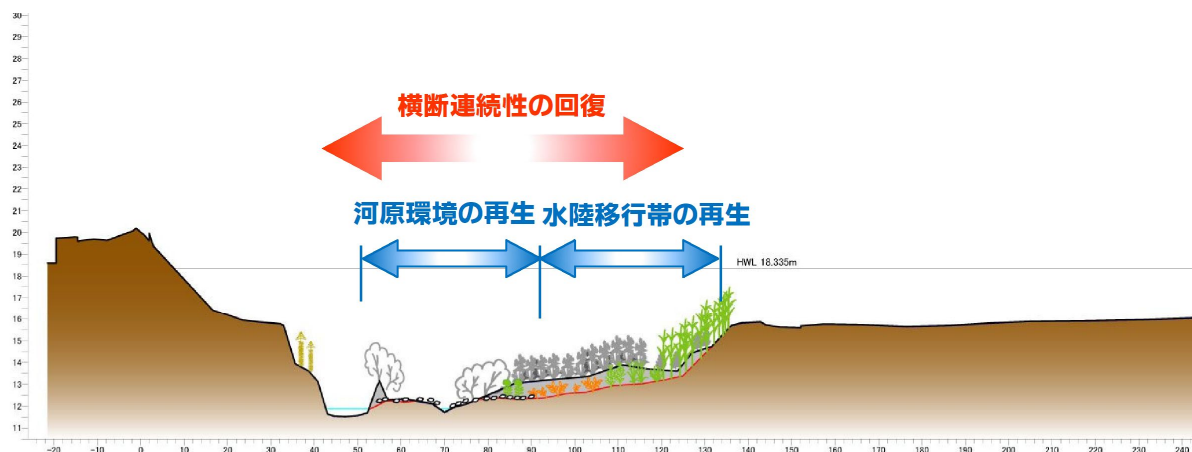
図 2.1.1 河原・水陸移行帯の再生のイメージ

河原・水陸移行帯の再生は、干陸化した砂州の切り下げを行い、人工的に河原環境（自然裸地）や水陸移行帯を再生するものであり、砂州を切り下げることで横断連続性を回復するものである。更に、自然の営力を活用して冠水頻度及び洪水時の掃流力（河床を動かす力）を増大させることで河原・水陸移行帯が維持できることを期待して実施した事業である（図 2.1.1）。

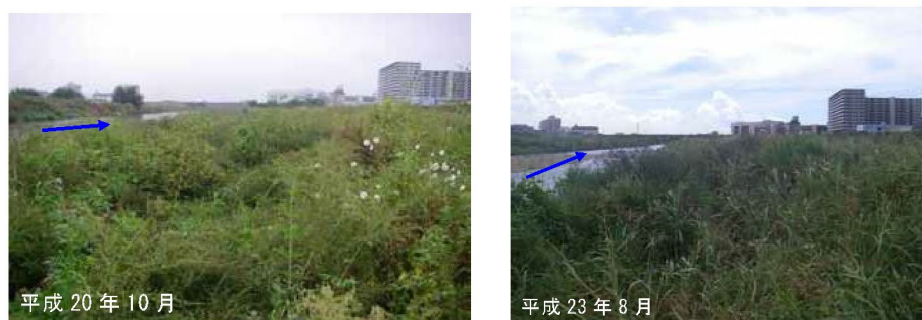
図 2.2.7 多年生草本群落の繁茂状況

以上のことから、試験施工地においては施工直後に想定した規模の出水がみられず、出水に対する耐性の高い多年生草本群落まで遷移が進行したため、施工3年目以降に $\tau^* = 0.05$ を超える無次元掃流力がみられたが、礫河原が維持されなかったと考えられる（図2.2.7）。

そのため、十分な裸地の攪乱が起こらず、平成21年の出水前の段階で多年生草本群落であるヨモギ・メドハギ群落等が広く繁茂した。

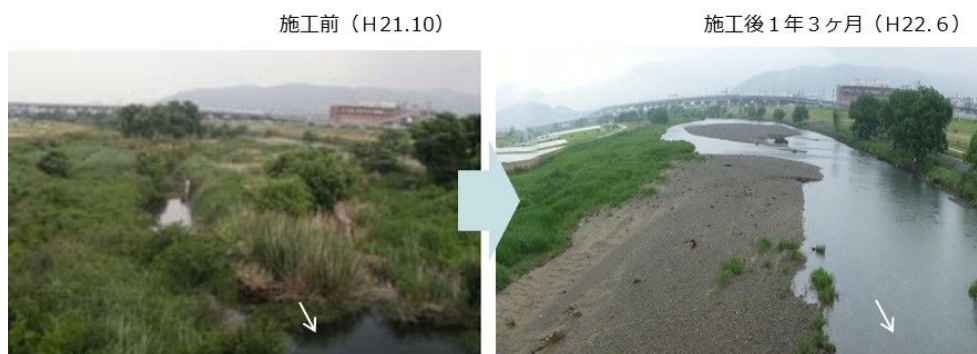
図 2.3.2 自然再生事業の実施箇所（北伊丹地区）

北伊丹地区では、平成 21 年度、平成 28 年度、平成 29 年度に河原・水陸移行帯の再生工事を実施した（図 2.3.1、図 2.3.2）。

当該地区は、「猪名川自然再生計画に基づき、河原環境の再生のための低水路切り下げと水陸移行帯の再生のための河岸の切り下げ（緩傾斜化）を行っている。

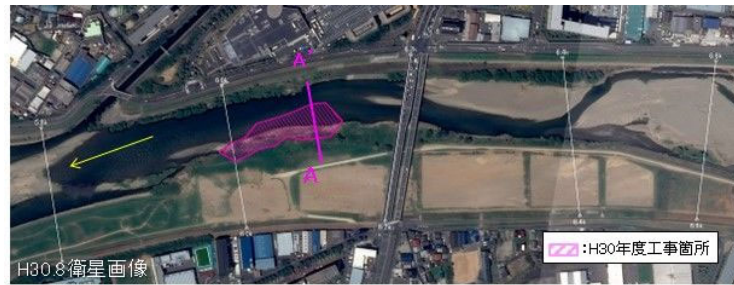
図 2.3.5 桑津橋地区周辺の工事箇所平面図

桑津橋地区では、平成 30 年度末に河原・水陸移行帯の再生工事を実施した（図 2.3.5、図 2.3.6）。

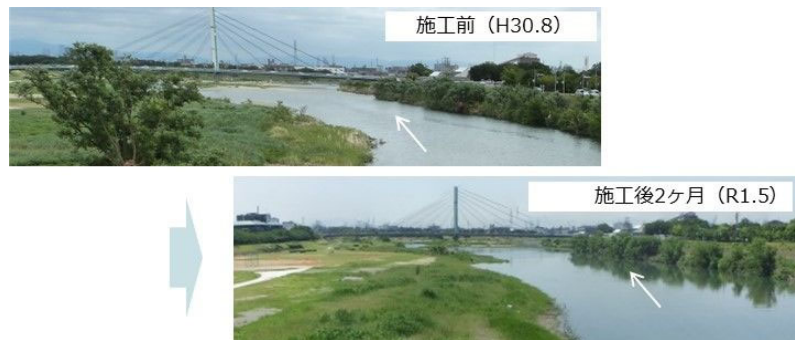
図 2.3.6 自然再生事業の実施箇所（桑津橋地区）

平成 30 年 7 月洪水により地形が変化しており、河原環境の再生箇所である左岸砂州の流出・右岸砂州の拡大が確認され、河岸侵食により急勾配となっている。当初計画の左岸での掘削では切り下げ幅が狭く、十分な効果が期待できない可能性があった。そのため、河岸侵食により急勾配となっている断面については、水陸移行帯を確保するための整正を行った。また、60 日冠水位以上の範囲については、表土剥ぎにより土砂を移動しやすくした（表 2.3.2、図 2.3.7）。

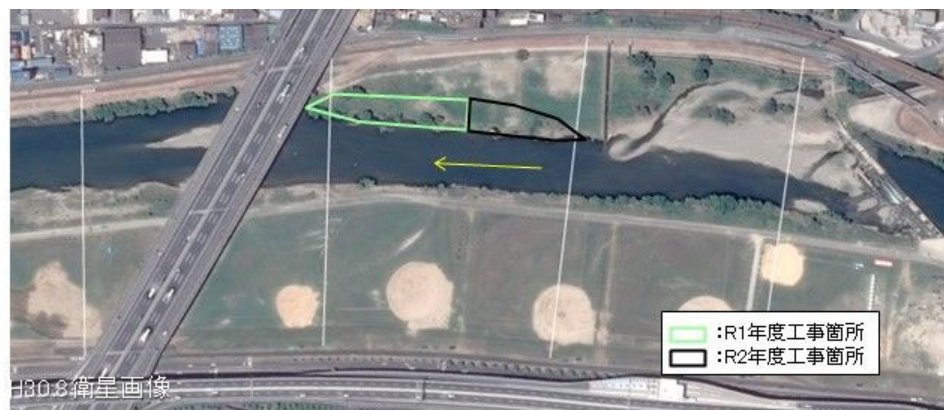
図 2.3.8 猪名川大橋地区周辺の工事箇所平面図

猪名川大橋地区では、令和元年度から河原・水陸移行帯の再生工事を実施している。令和元年度に下流区間の再生工事を実施し、令和2年度に上流区間の工事を実施した（図 2.3.8、図 2.3.9）。

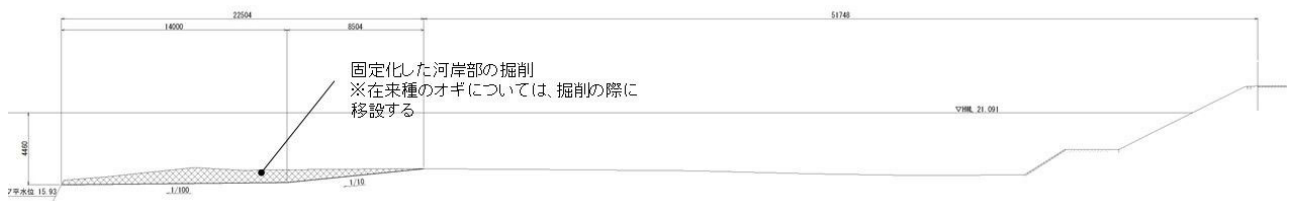
図 2.3.10 猪名川大橋地区標準断面

低水路を拡幅すると十分な無次元掃流力が確保できないことが確認されているため、拡幅は、低水路と高水敷（中水敷）の連続性の改善しつつ冠水頻度を高めることで、河原環境を維持し、土砂が移動しやすい河道形状を設定した（表 2.3.3、図 2.3.10）。

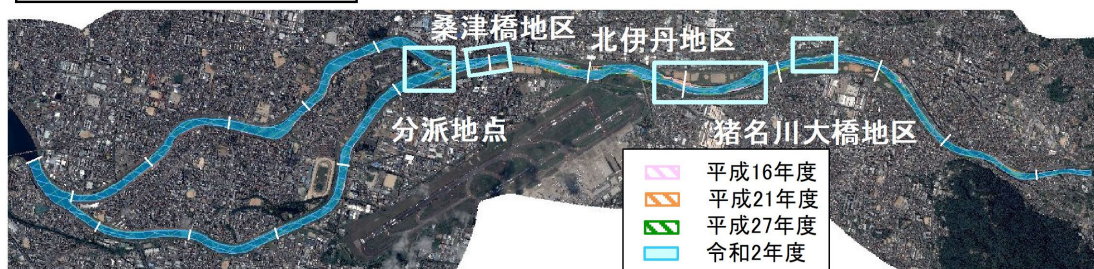
図 4.1.1 60 日冠水位（年間 60 日程度冠水する高さ）の水面分布

浚渫・河道掘削工事及び河原・水陸移行帯の再生による河川環境の変化として、水陸移行帯の目安となる 60 日冠水位(年間 60 日程度冠水する高さ)の水面分布の範囲と面積の変化を把握した(図 4.1.1～図 4.1.4)。検討にあたっては、横断測量成果がある平成 16 年度（河道掘削の実施前）、平成 21 年度、平成 27 年度、令和 2 年度の 4 時点を抽出した。

- ・ H16～H21…水面分布の範囲に大きな変化はない。
- ・ H21～H27…全川で掘削事業が行われており、水面分布の範囲が増加傾向にある。
- ・ H27～R2…堆砂傾向にある分派地点及び北伊丹地区において土砂堆積に伴い水面分布の範囲が減少している。

近年の工事により土砂が動きやすい河道状況となっている。近年は、水面分布の範囲が減少している箇所もあるが、今後の洪水により、土砂の移動が促進されると考えられるため、このような観点から河原・水陸移行帯の変化について状態把握を継続していくことが重要である。
