# 河川縦断連続性回復に関する取り組みの結果

1. はじめに

3. 簡易魚道モニタリング結果

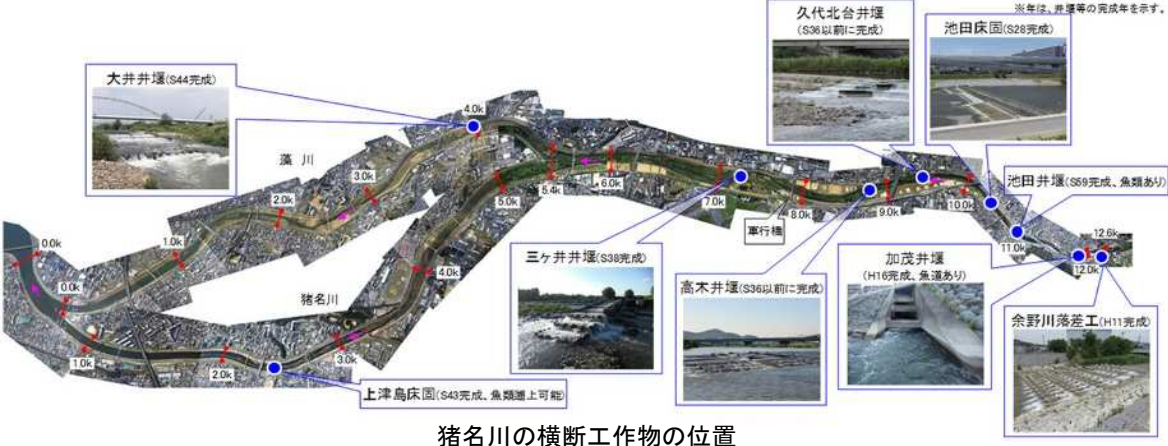
猪名川の横断工作物の位置

- 2009(平成21)年度以降、河川縦断方向の連続性の回復を図るため、横断工作物に簡易な魚道を設置し、指標種を設定して効果検証のためのモニタリング調査を実施してきた。
- 今年度の調査結果を含めて、「設置した簡易魚道の機能の評価」及び「河川縦断方向の連続性の評価」の観点からこれまでの取り組みの結果をとりまとめた。今後は「河川水辺の国勢調査」を活用してモニタリングを行っていくこととする。
- 猪名川直轄管理区間の横断工作物のうち、大井井堰、上津島床固、三ヶ井井堰、高木井堰、久代北台井堰、池田床固には魚道が設置されておらず、これらの横断工作物が上下流の連続性を分断し、特に回遊性の魚類や底生動物等の生息・生育に影響を与えていた。このため、応急的な措置として簡易な魚道を整備し、魚類等の生物が必要に応じて上下流に移動可能な環境の再生を目指した。
- 設置した簡易魚道について、魚道モニタリング指標種(アユ、ウキゴリ類、モクズガニ、テナガエビ)を中心とした魚類及びエビ・カニ類の遡上状況、井堰直下流における蛸集状況を把握するため、平成21年度以降、毎年モニタリング調査を実施した。
- 令和元年度は、平成31年度と同様に、課題が残っていると考えられた三ヶ井井堰と加茂井堰に調査地点を限定し、それぞれの通過時期を狙って調査することで回数を減らして調査の省力化を図った。

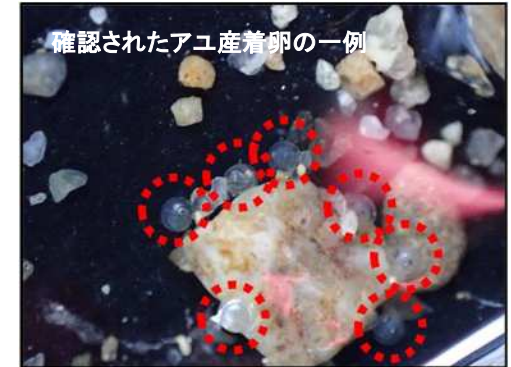
- 2016年(平成28年)～2018年(平成30年)に、猪名川直轄管理区間全域を踏査し、アユの産卵環境となり得る瀬を中心に潜水目視等でアユの産着卵を探索した。併せて、河床の硬さについてシノを用いて計測した。
- その結果、アユ産着卵の確認箇所は、直轄管理区間の下流(藻川2.8k付近)から上流(猪名川10.4k付近)まで幅広いが、主な確認箇所は桑津橋より下流(特に藻川)であった。確認箇所の河床はいずれも「浮き石」の状態で、軟らかい状態であった。

- 2016年(平成28年)には田能地区周辺、高木井堰下流で、2017年(平成29年)には中園橋周辺、大井井堰下流、藻川分派部周辺で、2018年(平成30年)には中園橋周辺、駄六川合流点周辺、池田床固下流で、アユの産着卵が確認された。
- アユの産着卵が確認された箇所には、アユの産卵場づくりの取り組みが実施された箇所(中園橋の上流にて、平成29年より3年間実施)や、過年度に河道掘削工事が行われた場所等が含まれており、確認箇所の河床はいずれも「浮き石」の状態で柔らかかった(確認箇所の大半が河床軟度15cm以上)。**
- 2016年(平成28年)及び2018年(平成30年度)には、高木井堰直下や池田床固直下といった直轄管理区間における中～上流部分でアユ産着卵が確認された。アユは親个体が下流へ降下して産卵する性質を持つことを踏まえると、**上流部分にもある程度の個体数のアユが生息していたものと考えられた。**
- 2019年(令和元年)も、過年度にアユの産着卵が確認された7箇所(中園橋周辺、田能地区周辺、大井井堰下流、駄六川合流点周辺、藻川分派部周辺、高木井堰下流、池田床固下流)を中心として11月に調査を実施し、中園橋周辺(産卵場づくり実施箇所を含む)においてアユ産着卵を確認した。

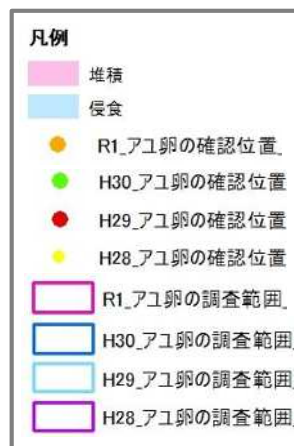
#### アユ卵確認箇所拡大図

- 2時点の航空写真等(H27とH30.8)を用いて、アユ産卵が確認されたH29年度とH30年度にアユ産卵床が確認された周辺の地形の変化状況を把握した。2時点の水陸の境界線を引き、重ね合わせてH27年から水域から陸域に変化した箇所を堆積、陸域から水域に変化した箇所を侵食として表記した。また、200m毎に侵食・堆積の面積を算出し、縦断面図で整理した。
- その結果、アユ産卵が確認された箇所では、堆積が生じている箇所が多く、侵食・堆積により地形が変化しながら、土砂が堆積できる状況が浮石等のアユ産卵に適した地形を創出するものと考えられる。
- また、中園橋上流でのアユ産卵場づくりの取り組みによる効果も得られていると考えられ、今後も地域と連携して取り組みを継続していくことが望ましいと考えられる。
