# 平成30年度猪名川自然環境委員会構造検討部会の報告

# 1. 平成30年度 猪名川自然環境委員会 構造検討部会で得られた結果と課題

## 2. 平成30年度工事箇所環境面からの配慮

4. 平成30年度河道掘削モニタリング調査結果

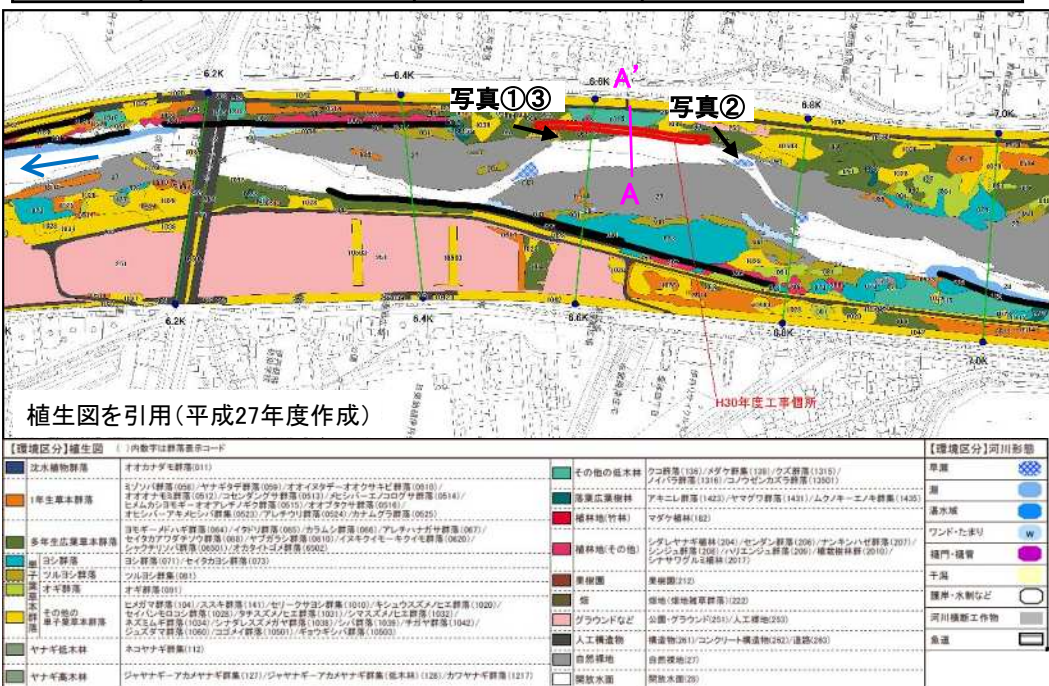
平面図

- 平成30年7月出水により被災した護岸の災害復旧工事について現地確認を行った。
- 現在は、堤防が有する機能を確保するため、侵食箇所を堤防防護ラインまで前出しする形で災害復旧工事を進めている。

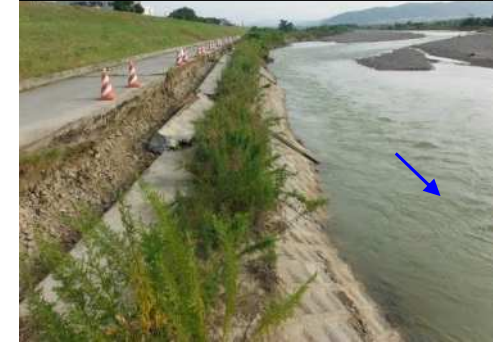
写真① 被災箇所下流 右岸から上流河道を望む  
(平成30年7月12日撮影)

治水上守るべき箇所については強固な対策を講じることで安全を確保する必要がある。河川環境の面からは、護岸の前面に根入れをしっかりと入れるか、護岸を延長して斜めに深く入れることで、堤防を守りつつも河床変動の自由度が増し、良い環境ができることが望ましい。

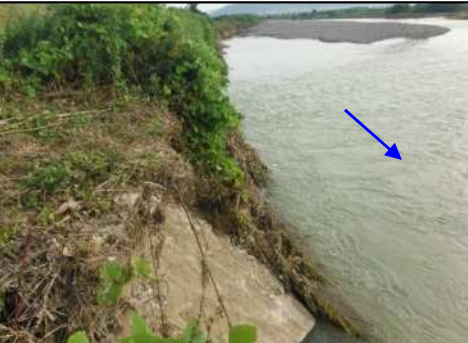
写真② 被災箇所上流 右岸から上流河道を望む  
(平成30年7月12日撮影)

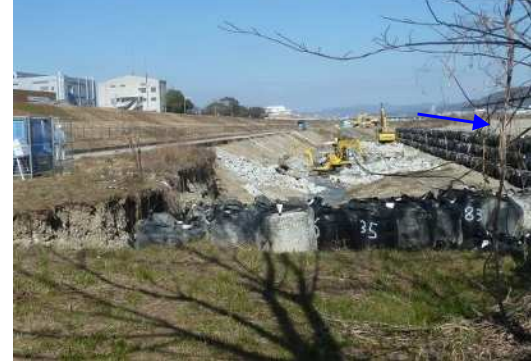
写真③ 工事実施状況 右岸から上流河道を望む  
(平成31年2月撮影)

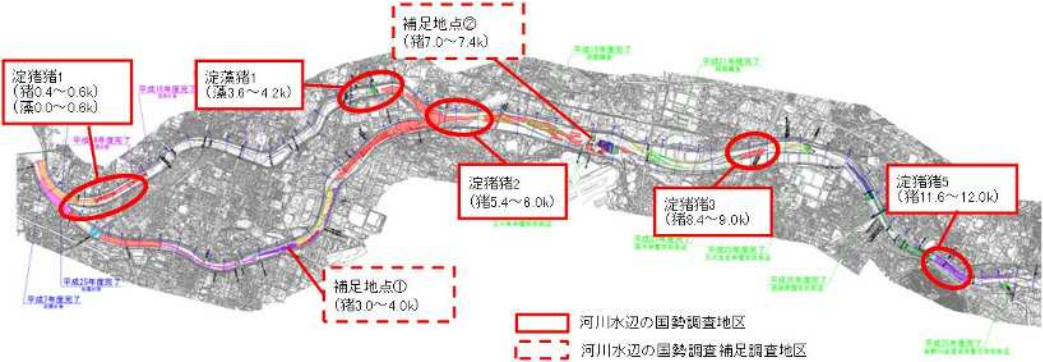
河川水辺の国勢調査における調査地区と補足する調査地区

| 河川水辺の国勢調査 基本調査マニュアルに対する本マニュアル(案)の附帯事項 | | | | | | | |
|---|---|---|---|---|---|---|---|
| 3. 現地調査計画の策定 | ・補足地点②を追加する。<br>・井堰直下の地点において、(淀猪猪3、淀猪猪5、淀藻猪1、補足地点②)春季に井堰下流で潜水目視による調査を追加することを記載する。 | ・補足地点①を追加する。<br>・河道掘削モニタリングに必要な環境区分図(抽水植物等)を明記する。 | ・補足地点①を追加する。 | — | — | — | ・河川水辺の国勢調査の調査地点(淀猪猪2)に対して、春季に夜間調査を追加することを記載する。<br>・環境配慮として河原環境の再生が実施された区間において、「移動中等における確認種の記録」として河原植物の確認に努めることを記載する。 |

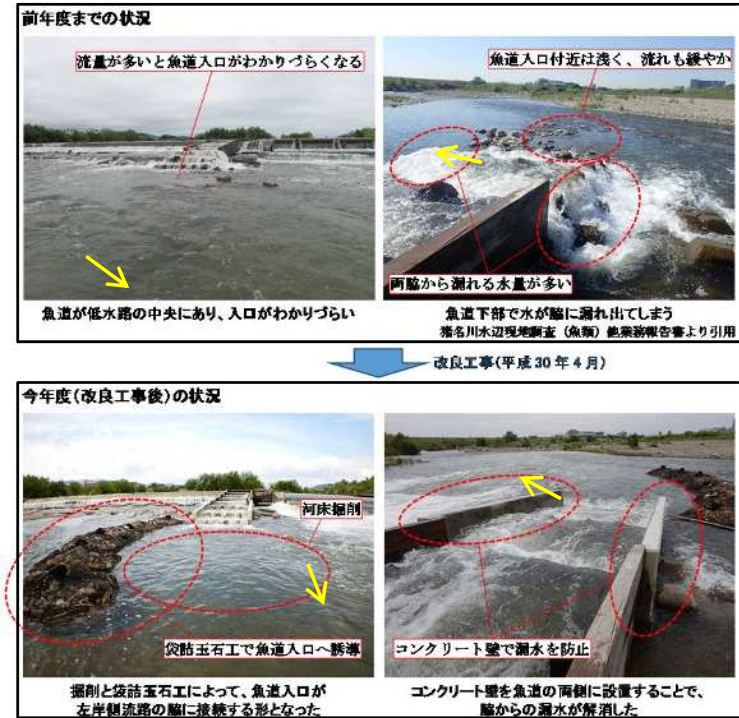
三ヶ井井堰簡易魚道内の流速・水深

- 平成30年4月に簡易魚道の改良工事として、コンクリート壁(側壁)の設置による漏水防止、及び袋詰玉石工の設置による魚道入口への誘導を行った。その結果、簡易魚道内に十分通水するようになった。
- アユはまとまった遡上が確認され、右岸側流路への迷入も大幅に減少したため、改善効果はあったと考えられる。
- アユ以外の指標種3種への改善効果は不明で、流量がやや多い場合、ウキゴリ類は簡易魚道を利用困難な可能性がある。
