# 簡易魚道モニタリングのとりまとめと今後の方向性

# 1.平成29年度簡易魚道モニタリングの要約

2.これまでの簡易魚道モニタリングの総括(平成21年度～平成29年度)

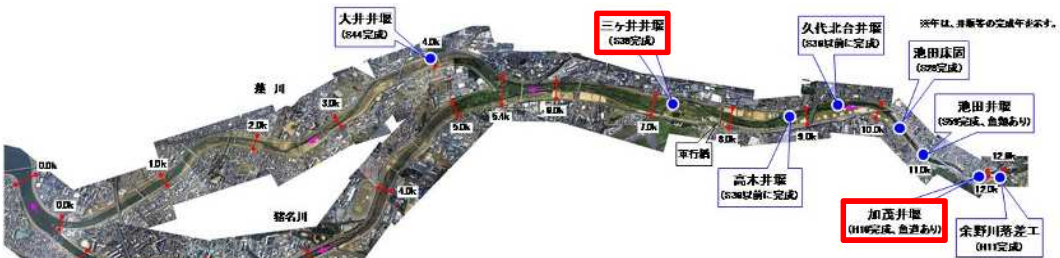
図. 調査地点位置(赤枠)

- 現段階で課題があると考えられた箇所のみを調査対象とし、それ以外の箇所(軽微な修繕の必要な箇所を含む)は調査対象としない。

- 現時点での簡易魚道の評価(案)において、課題のある可能性が考えられた魚道は、三ヶ井井堰、加茂井堰の2箇所であった。
- この2箇所については、改善に向けて引き続き調査を実施する必要があると考えられるため、今後の調査計画を策定した。
- 調査の具体的な内容は、以下のとおり。
  - 調査地点: **三ヶ井井堰、加茂井堰**
  - 調査方法: **3日間連続の遡上調査、蝸集調査、物理調査**
  - 調査時期・回数: **5月中旬までに1回実施**、魚道モニタリング指標種の遡上が見られなかった場合は5月下旬までにもう1回実施。
  - 調査年数: **2ヶ年**(平成30年度、平成31年度)
- 上記の調査結果を踏まえ、三ヶ井井堰、加茂井堰の魚道を**平成31年度末にあらためて評価し、具体的な改善策を提示**する。

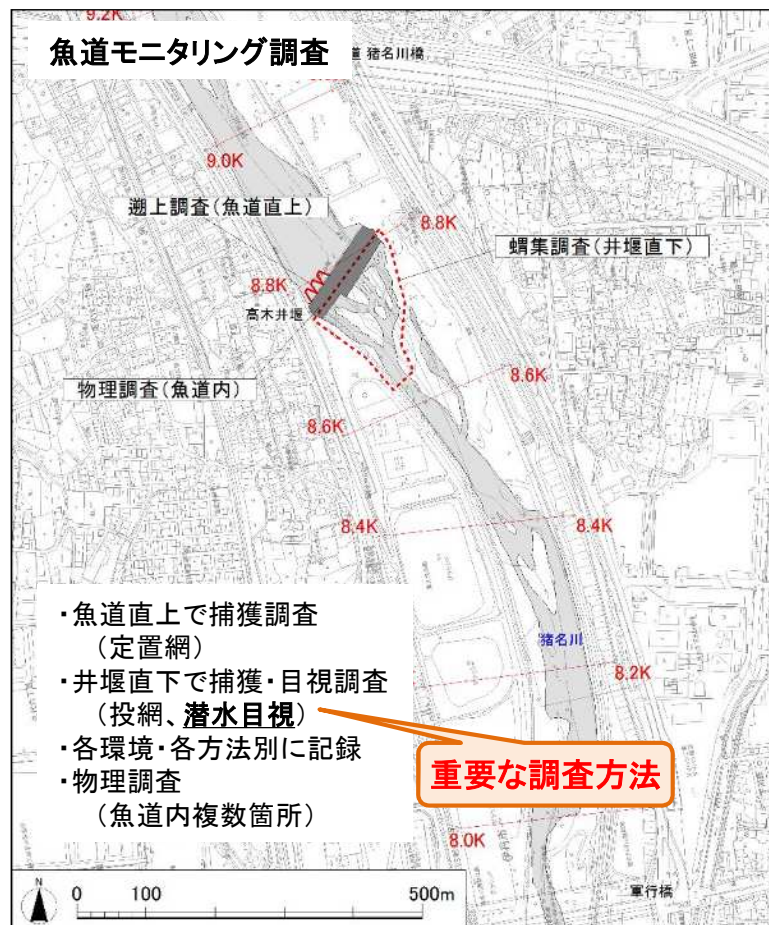
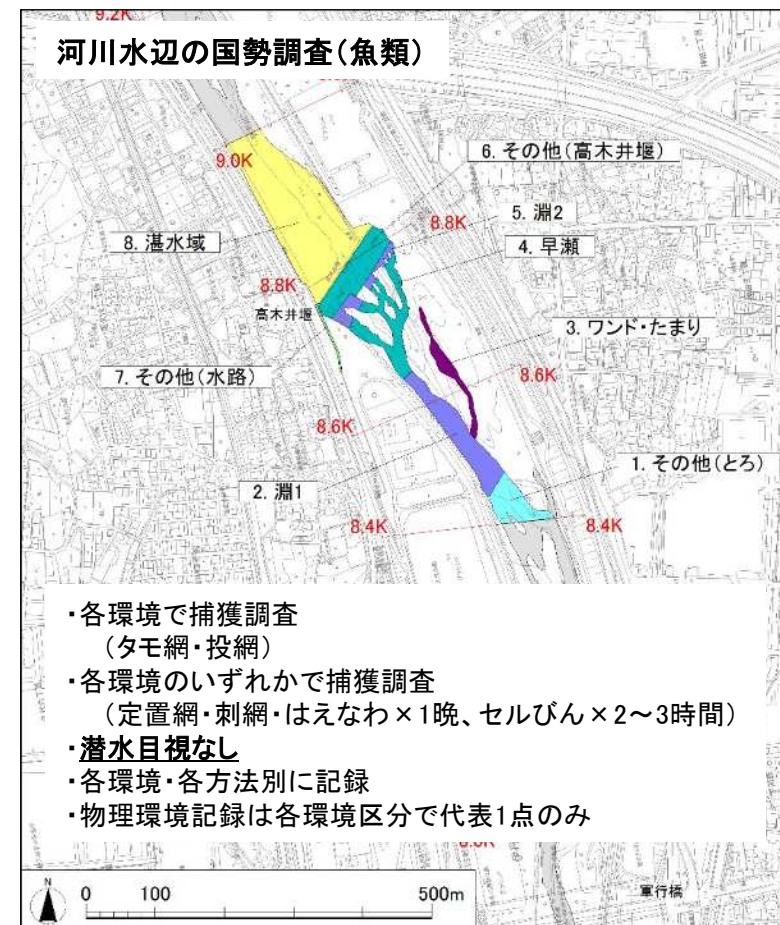
魚道モニタリング調査方法と国調調査方法(例:高木井堰)

- 魚道モニタリング調査では、各魚道直上での定置網による捕獲(遡上調査)、魚道直下での投網による捕獲・目視(蜆集調査)を実施している。  
また、魚道内の水深・流速を測定する物理調査も実施している。
- 河川水辺の国勢調査(魚類)では、投網・タモ網・定置網等による捕獲を実施し、漁法別・環境別に記録している。  
物理環境(水深・流速)の記録は、各環境で代表的な1箇所のみ実施している。
  - 現行の調査方法のままで移行した場合、魚道直下での目視(潜水目視)及び魚道直上での定置網による捕獲がなくなる(定置網設置位置は都度設定)。
  - また、魚道内の詳細な物理環境も不明となる。
  - なくなる調査方法のうち、**魚道直下での目視による調査は、捕獲による情報を補完するアユの生息痕(ハミ跡)等の付帯情報も得られるため、重要**である。

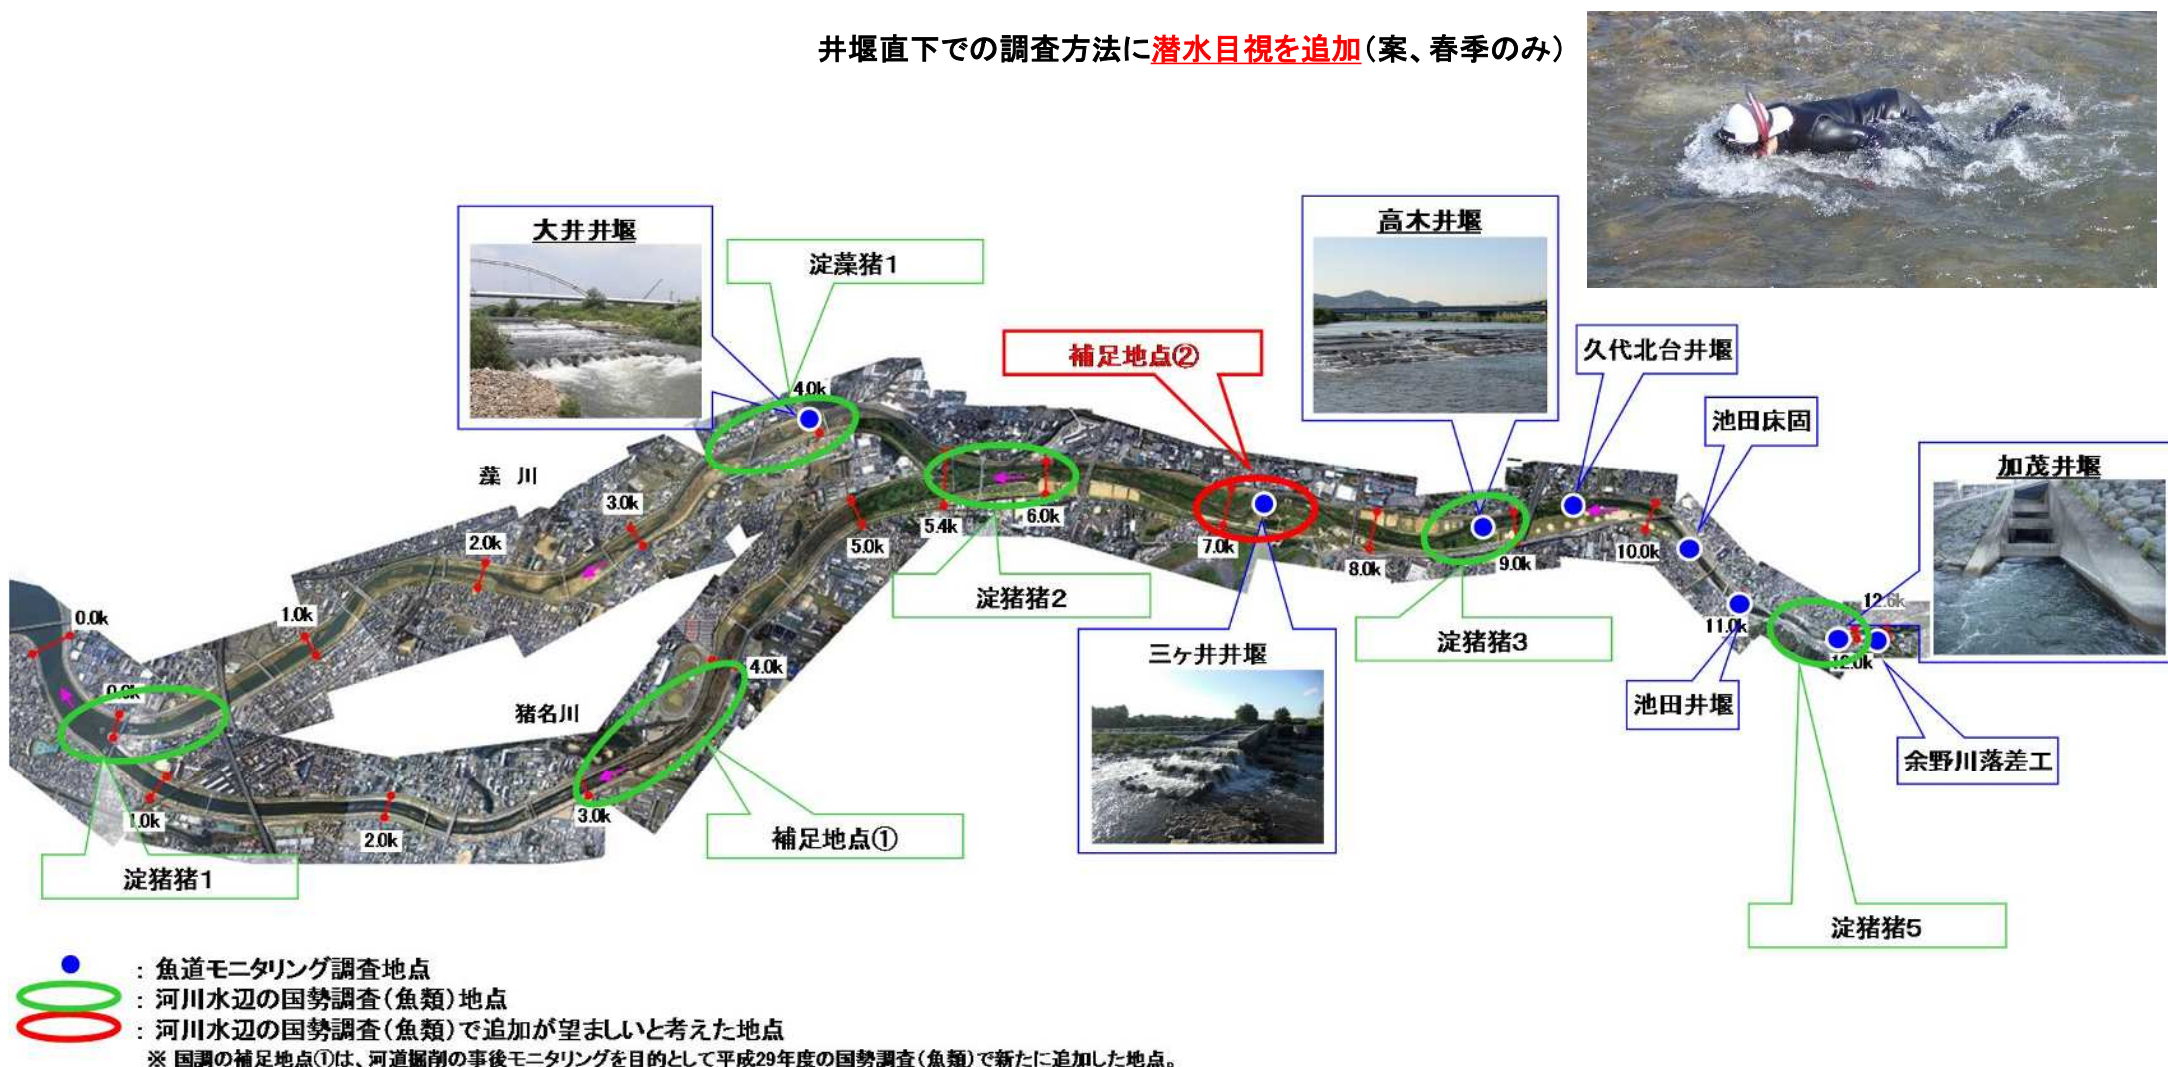
河川水辺の国勢調査(魚類)へ調査地点追加(案、春季のみ)

- 以上の検討から、現行の河川水辺の国勢調査(魚類)に補足調査を追加することで、今後の魚道モニタリング調査は河川水辺の国勢調査の中で実施することが可能になると考えた。
- 補足調査の具体的な内容の案は、以下のとおり。
  - 魚道モニタリングに関する補足調査は、春季調査時のみ追加する(秋季は実施しない)。
  - 三ヶ井井堰周辺を補足地点②として設定(井堰の上下流を含んで設定)し、他の地点と同様に環境別・調査方法別に調査結果を記録する。
  - 大井井堰、三ヶ井井堰、高木井堰、加茂井堰の各井堰直下では、調査方法に潜水目視を追加する(流程100～150m程度想定、複数環境区分にまたがる場合あり)。

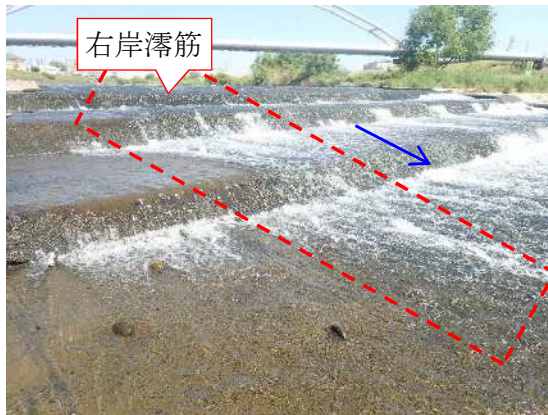
右岸滯筋・1回目

- 調査期間をとおして通水していた。
- 右岸滯筋は簡易魚道よりも流速が大きく、さらに下流へ向かって流速が大きくなる傾向がみられた。

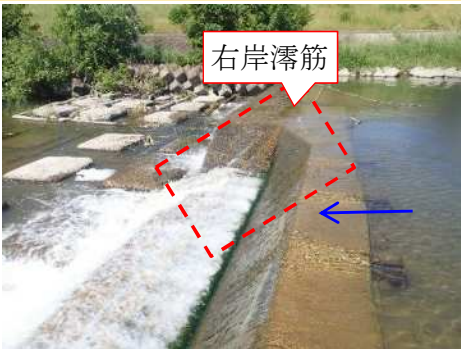
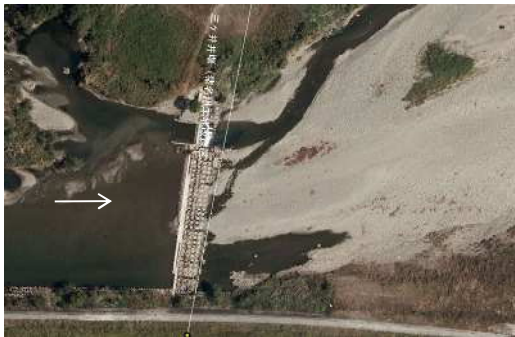
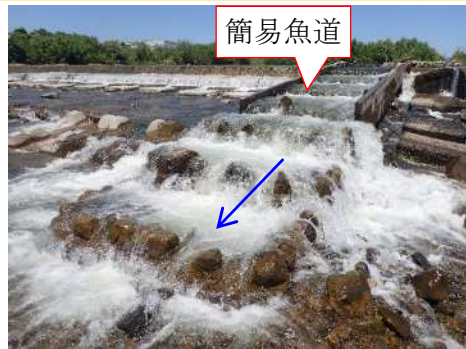
三ヶ井井堰(右岸滞筋)の流況

- 調査期間をとおして通水していた。
- 右岸滞筋は簡易魚道よりも流速が大きく、水深もごく浅く(5cm前後)、さらに斜路直下の落差も40～50cm程度存在した。

- いずれの指標種も遡上が確認されており、三ヶ井井堰を通過可能である。ただし、三ヶ井井堰の魚道は、上流側の水位や魚道脇の漏水の影響を受け、軍行橋水位0.56mでも魚道入口付近にほとんど水が流れない場合が多く、指標種のうちアユはまとまった遡上が軍行橋水位0.49m以上の時に限られている。一方、ウキゴリ類、テナガエビ、モズガニは、平水位以下でも遡上がみられた。
- 井堰直下では、本流が存在する左岸寄りで主に魚類が確認されている。比較的流量の多い場合には右岸側へ多くの魚類(アユ・ウキゴリ類を含む)が迷入している。簡易魚道が低水路の中央に設置されているため、遡上してきたアユは魚道兩岸の脇に蟄集してしまうことが考えられる(特に流量が多い場合)。
- 三ヶ井井堰の魚道は、通水時は魚道として十分機能するが、魚道の通水の機会が少ないことが課題である。

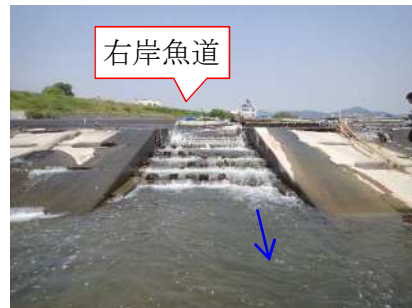
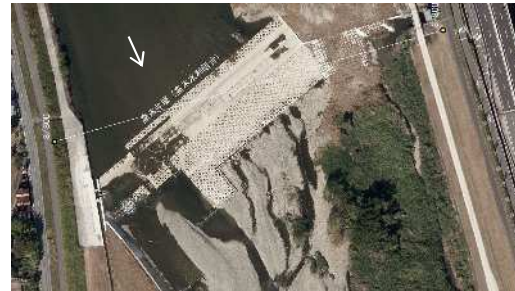
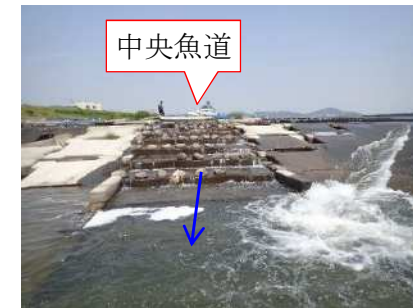
右岸魚道・2回目

- 調査期間をとおして通水していた。
- 豊水位以上となった際に魚道上流側の比較的水深が浅い箇所で稚アユの適応最大流速(1.3m/s)を上回る流速がみられたが、それ以外はいずれも1.3m/sを下回り、特に下流側(魚道入口付近)の深みで緩やかであった(0.5m/s未満)。なお、魚道の一部破損が過年から継続して確認された。

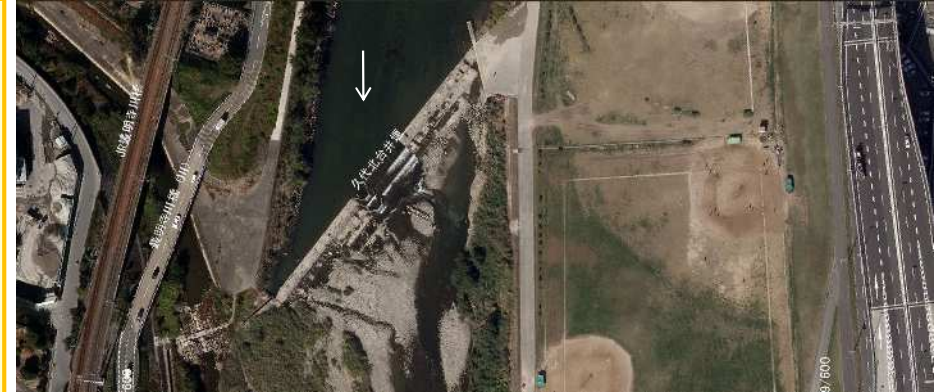
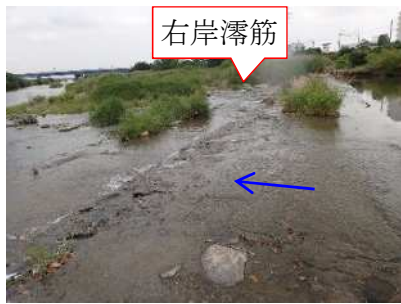
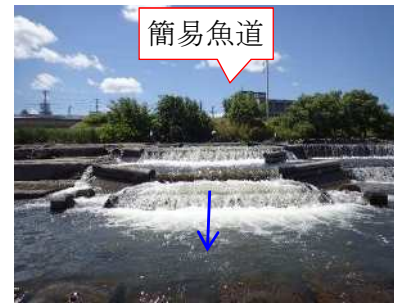
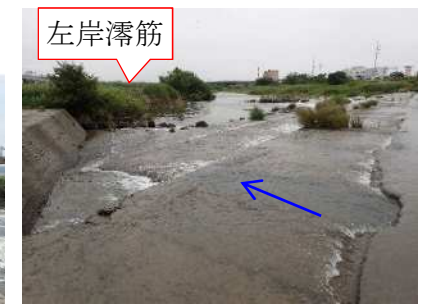
## 右岸滞筋・3回目 6/8-6/9

- ・ 豊水位以上となった場合に、一時的に通水していた。
- ・ 浅く、流れが緩やかであった。

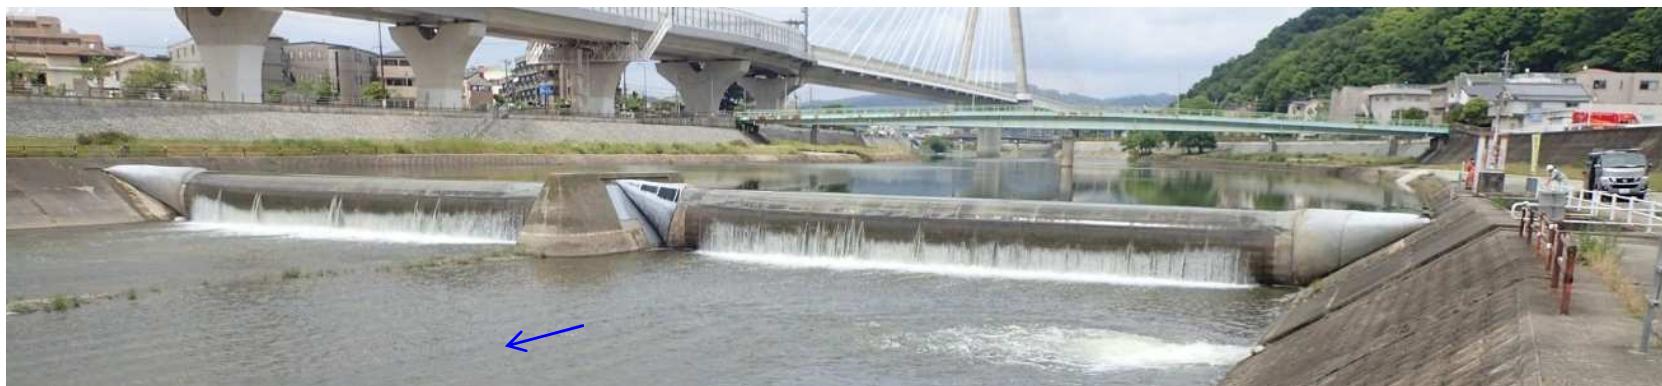
物理環境(水深・流速)測定位置[池田井堰]

- 調査期間をとおして通水していた。
- 魚道全体で稚アユの適応最大流速(1.3m/s)を上回る流速となっており、特に魚道入口付近(下流側)では、流速が3.5m/sを超える強い流れが生じていた。

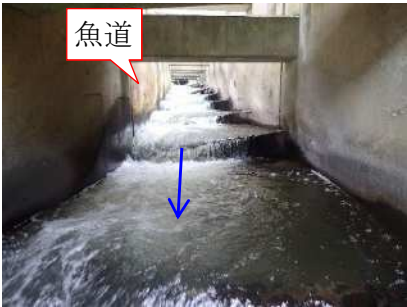
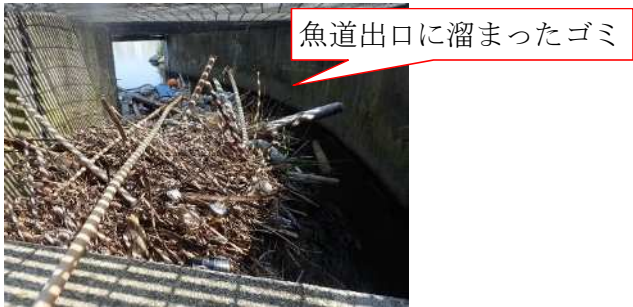
物理環境(水深・流速)測定位置[加茂井堰]

- 調査期間をとおして通水していた。
- 魚道内の階段状の隔壁は、左岸側から右岸側へ向けて傾斜が付けてあるため、総じて魚道の右岸側の流れが速かった。
- 魚道上流側(出口付近)に多量のゴミが漂着し、溜まっていたため、魚道への水の流れが減少し、全体的に魚道の流れが緩やかになっていた。
- 豊水位の場合と豊水位以上の場合とでは、後者の方が全体的に流速がやや大きくなる程度であり、大きな変化はみられなかった。稚アユの適応最大流速(1.3m/s)に関しては、豊水位の場合、豊水位以上の場合ともに、左岸際ではほぼ全ての測定点で1.3m/sを下回り、逆に右岸際ではほぼ全ての測定点で上回っていた。

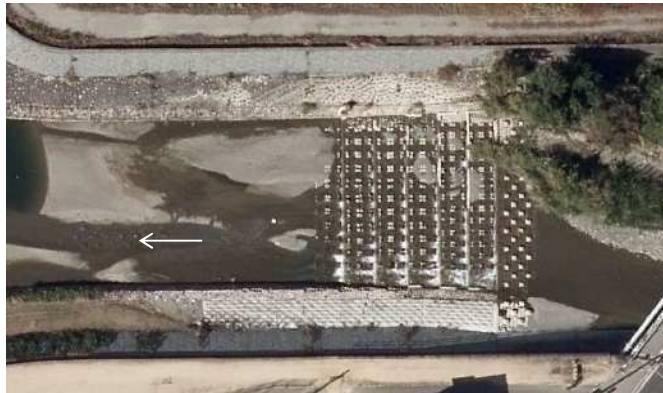
物理環境(水深・流速)測定位置[余野川落差工]

- いずれも、調査期間を通して通水していた。
- 左岸の簡易魚道内は、堤体部中央や堤体部右岸に比べてやや流速が大きい傾向がみられたが、豊水位以上の場合でも概ね稚アユの適応最大流速(1.3m/s)程度の流速であった。

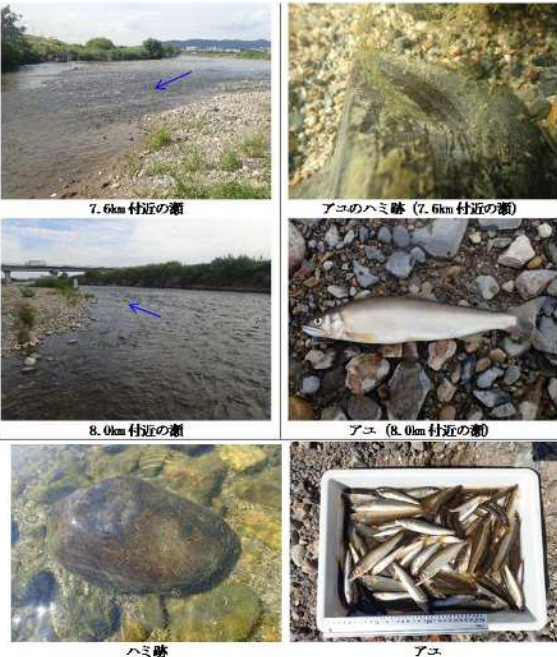
- 今年度の調査では、過年度と同様に高木井堰より上流におけるアユの確認個体数(遡上・蛸集)が少なかった。さらには三ヶ井井堰の遡上個体数も少なかった。このことから、何らかの要因で三ヶ井井堰～高木井堰間、あるいは三ヶ井井堰より下流にアユ遡上個体が留まっている可能性が考えられたため、桑津橋～高木井堰間において、アユ分布調査(潜水目視観察・投網による採集)を平成29年6月9日、15日に実施した。
- その結果、桑津橋から三ヶ井井堰に至るまでの区間にアユが多数定着していることが判明した。一方、三ヶ井井堰～高木井堰間ではアユの蛸集は確認されず、区間内のアユ生息数自体が少ないと考えられた。
- 三ヶ井井堰より下流に定着した要因は現時点では明らかでないが、1つの可能性として、大阪湾から猪名川へのアユ遡上数が少なく、それらのアユが三ヶ井井堰より下流の餌場環境でほぼ収容できてしまっている、ということが推察された。(春先に遡上してくる一部の個体を除き、大半のアユ遡上個体は河川中流域の生息適地の下流側から順に定着していくと考えられる。遡上個体の総数が少なく、しかも下流側に比較的良好な餌場環境が存在した場合、敢えて上流へと遡上する必要性は少なくなる。その結果、上流への多数の遡上はみられなくなるのではないかと推察である。)

- アユ確認数が減少する三ヶ井井堰の上下流(桑津橋～大井井堰)において、アユ分布調査(潜水目視観察・投網)を平成29年6月9日,15日に実施。
- その結果、三ヶ井井堰より下流でアユが多数定着しており、三ヶ井井堰より上流は生息数自体が少ないことが判明。簡易魚道が低水路の中央に設置されているため、遡上してきたアユは魚道両岸の脇に蟄集してしまうことが考えられる。
- 三ヶ井井堰より下流への定着要因は不明。1つの可能性として、大阪湾から猪名川へのアユ遡上数が少なく、三ヶ井井堰より下流の餌場環境でそれらのアユを収容できている、ということが推察された。

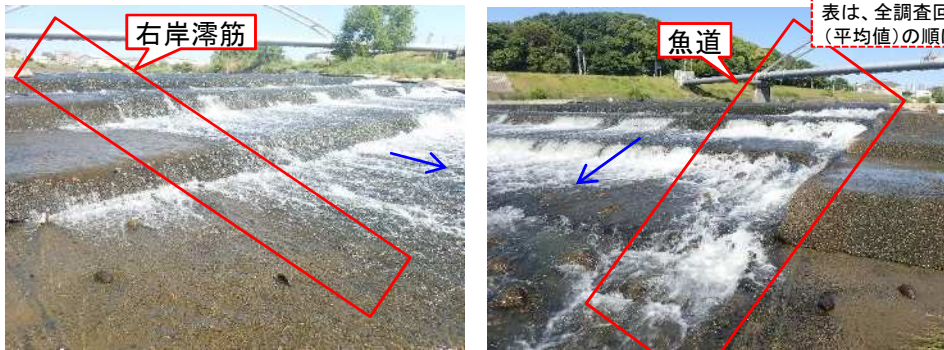
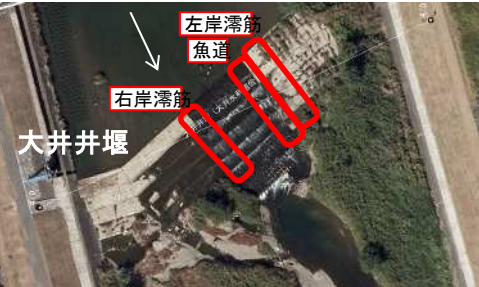
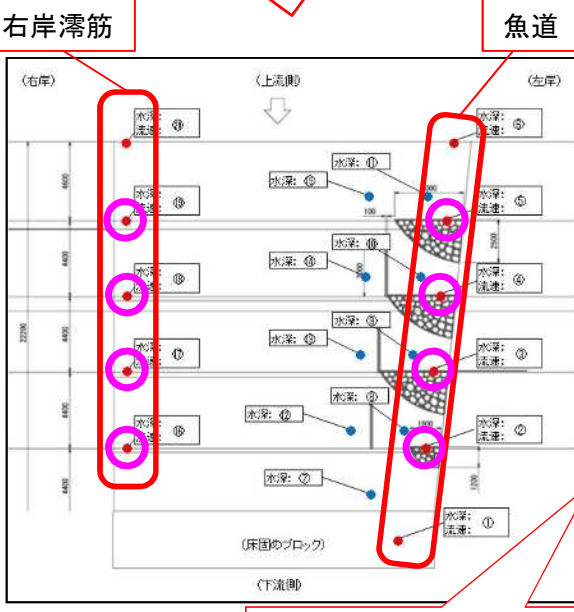
魚道モニタリング指標種の確認状況と流速・水深（大井井堰）

- いずれの指標種も遡上が確認されており、大井井堰を通過可能である。大井井堰の魚道では、アユのまとまった遡上が軍行橋水位0.31～0.56mの時にみられている。一方、井堰直下ではアユ及びウキゴリ類の顕著な蟄集が軍行橋水位0.35～0.70mの時にみられ、水位0.70mの時は左岸側に生じた滞筋を利用したアユの遡上がみられている。ウキゴリ類は蟄集数に比べて遡上数が少なく、魚道を主な遡上経路として利用できていない可能性がある。モクズガニとテナガエビはいずれの水位でも安定的に確認されており、遡上に問題はないと考えられる。
- 大井井堰の簡易魚道は平水位付近においても魚道内の流速が速く、一部の遊泳力の高い魚類あるいは水際や水底を這い上る甲殻類しか魚道を利用できない可能性があるが、魚道内を通過困難な個体も、豊水位時に生じる左岸滞筋等の、魚道以外の経路を利用して井堰を通過できているものと考えられる。
- 魚道に問題はあるものの、井堰全体として現状で縦断方向の連続性を確保できていると考えられる。

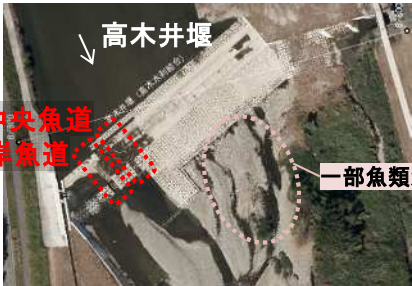
魚道モニタリング指標種の確認状況と流速・水深 (高木井堰)

- いずれの指標種も遡上が確認されており、高木井堰を通過可能である(井堰改築の前後ともに確認)。ただし、遡上確認数が少なく井堰直下で蛹集も確認されていないため、魚道が移動経路として十分機能するかどうかは明らかでない。なお、アユは改築後に遡上確認数が増加しており、これは改築による改善傾向と考えられる。
- アユは改築前から確認個体数が少なく、三ヶ井井堰を通過した個体が途中で留まっている可能性も考えられたが、実際には三ヶ井井堰～高木井堰間での滞留はみられず、むしろ三ヶ井井堰より下流で多くのアユが定着していた。
- 高木井堰の魚道は、設置後、平成27年3月に改築を行ったが、魚道の一部が平成27年度の出水で破損しており、魚道内の水位が確保できていない箇所がある。
- 井堰直下では、魚類は左岸滞筋に一部が迷入しているが、全体として右岸寄り～中央の本流で確認されており、魚道入口への誘導は問題ないと考えられる。
- 今後、魚道の破損箇所の修復が必要と考えられる。

表は、全調査回を調査時水位(平均値)の順に、(改築前後で分けて)並べている。

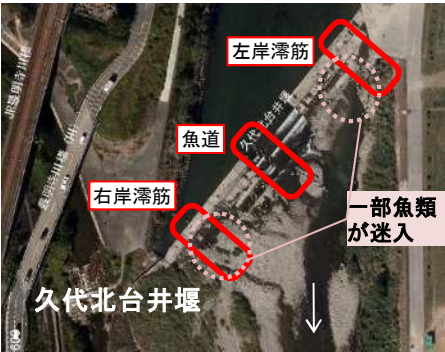
物理環境(水深・流速)測定位置 (久代北台井堰)

- いずれの指標種も遡上が確認されており、久代北台井堰を通過可能である。ただし、遡上確認数が少なく井堰直下で蛸集も確認されていないため、移動経路として十分機能するかどうかは明らかでない。久代北台井堰周辺に遡上してくる個体そのものが少ないと考えられる。
- 井堰直下では、左右両岸の滞筋に一部の魚類が迷入している。全体としては魚道直下付近で魚類が確認されているが、広い流路の中央に魚道が設置されていることから、流量や、井堰直下の砂州の形状によっては、岸際沿いに遡上してきた魚類が魚道の入口を見つけにくい可能性がある。
- 魚道の一部が破損しており、魚道内の水位が確保できていない箇所がある。
- 今後、魚道の破損箇所の修復が必要と考えられる。

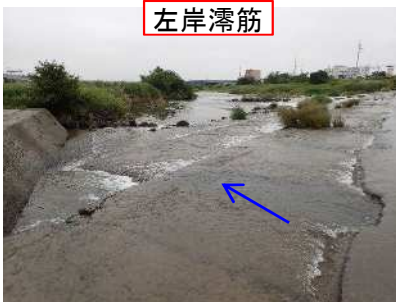
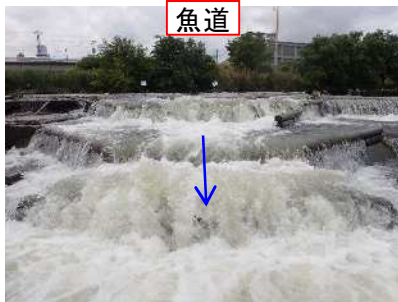
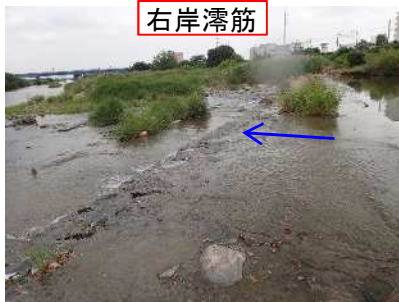
ウキゴリは、物理データのない調査でのみ遡上を確認。

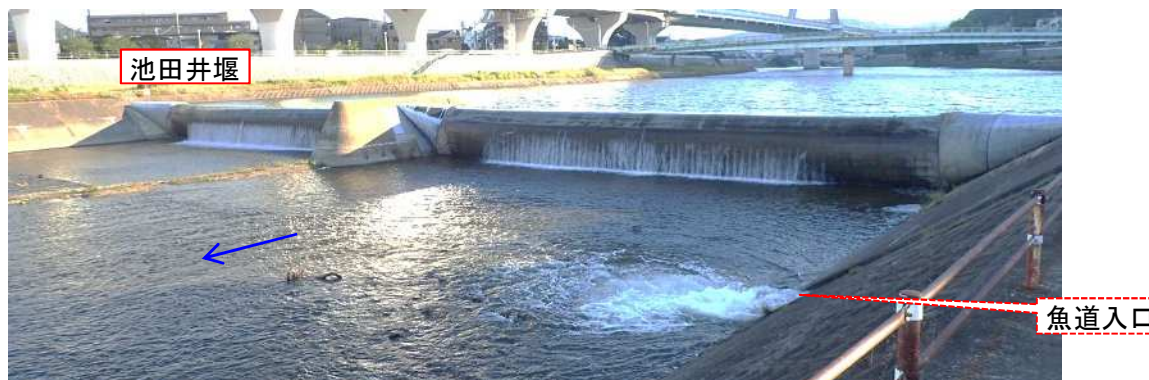
- 
- 魚類確認場所  
(水域全体)
- 池田井堰
- 一部の魚類が  
堰直下へ迷入
- 魚道
- 0 100 200m

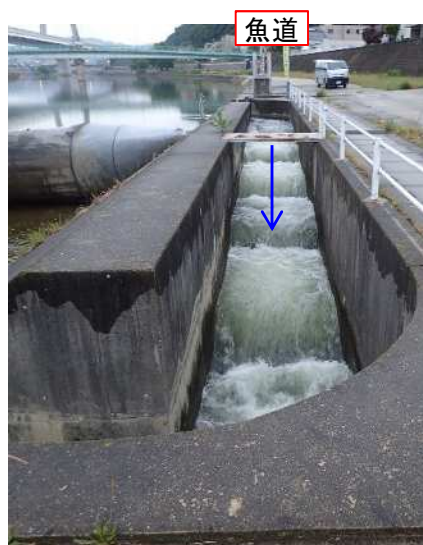
○: 経年比較に用いた物理環境測定箇所

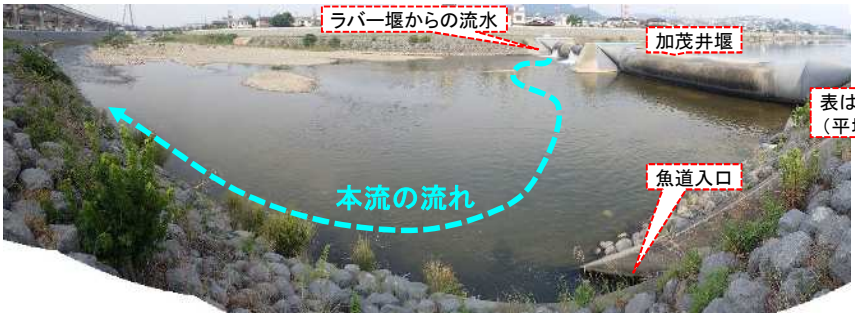
魚道モニタリング指標種の確認状況と流速・水深 (加茂井堰)

- モクズガニとテナガエビの遡上が確認されており、これら2種は加茂井堰を通過可能である。アユ及びウキゴリ類の遡上は確認されていない。遡上確認数が少なく井堰直下での顕著な蛸集も確認されていないため、移動経路として十分機能するかどうかは明らかでない。加茂井堰周辺に遡上してくる個体そのものが少ないと考えられる。
- アユは上流の余野川落差工で遡上が確認されているが、これは上流側での放流個体の可能性がある。
- 魚道出口に多量のゴミが漂着しており、魚道の流れが緩やかになっていた。→ゴミが遡上を容易にしている可能性があり、通常は魚道全体の流れが速く、移動経路として十分でない可能性がある。
- 井堰直下では、魚類は主に堤体付近から右岸側にかけての水域で確認されている。魚道入口付近には、堤体右岸寄りから流れ出た本流が、河道中央の砂州を迂回して流れてきており、魚道より下流では左岸の岸際の流れが強くなっている。魚類はそれを避けて右岸寄りの緩流部を遡上してくる考えられるため、右岸沿いに魚道を通り過ぎて堤体付近へと迷入してしまう可能性が推察される。(実際に、蛸集調査でアユが確認された位置は、右岸側の井堰直下であった。)

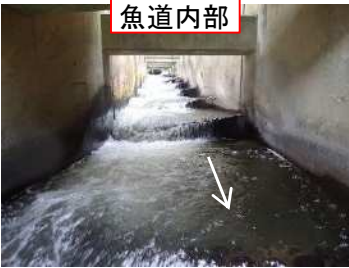
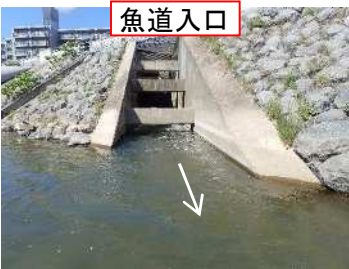
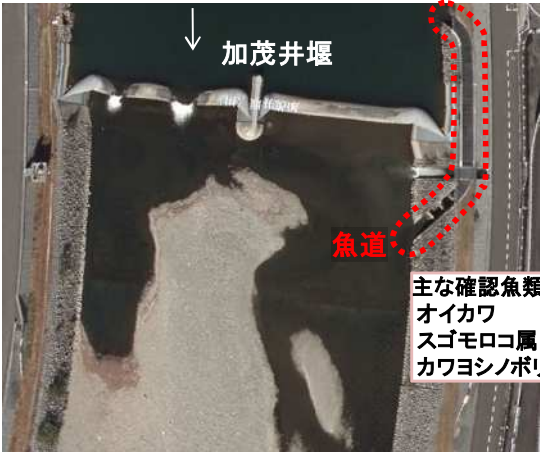
物理環境(水深・流速)測定位置 (加茂井堰)

○: 経年比較に用いた物理環境測定箇所

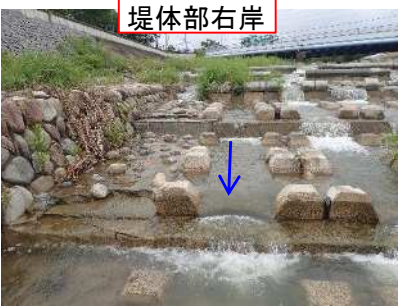
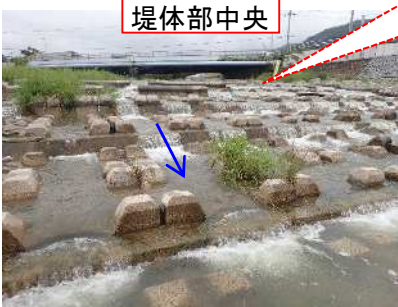
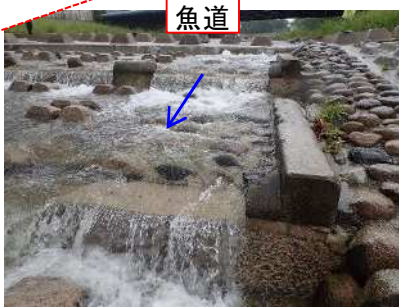
物理環境（水深・流速）測定位置（余野川落差工）

- ・ **アユ、モクズガニ、テナガエビの遡上が確認されており、これら3種は余野川落差工を通過可能**である。ウキゴリ類の遡上は確認されていない。遡上確認数が少なく井堰直下での蛸集も確認されていないため、**移動経路として十分機能するかどうかは明らかでない**。余野川落差工周辺に遡上してくる個体そのものが少ないと考えられる。
- ・ 確認されたアユ遡上個体は、放流個体の可能性がある。
- ・ 簡易魚道を含めて落差工内全体に多様な環境・流路が創出されている上、各落差も小規模であることから、未確認のウキゴリ類を含めて、いずれの指標種もこの落差工を問題なく遡上できる可能性が高いと考えられる。
- ・ 落差工直下では、魚類は主に魚道のある左岸寄りの本流で確認されており、川幅そのものも狭いため、魚道入口への誘導は問題ないと考えられる。

落差工の所々で土砂の堆積や植生の侵入がみられ、多様な環境・水の流れが生じている。
