猪名川・藻川の河道及び河川環境の特性

1. 猪名川流域の概要

2.1 河道・流出特性

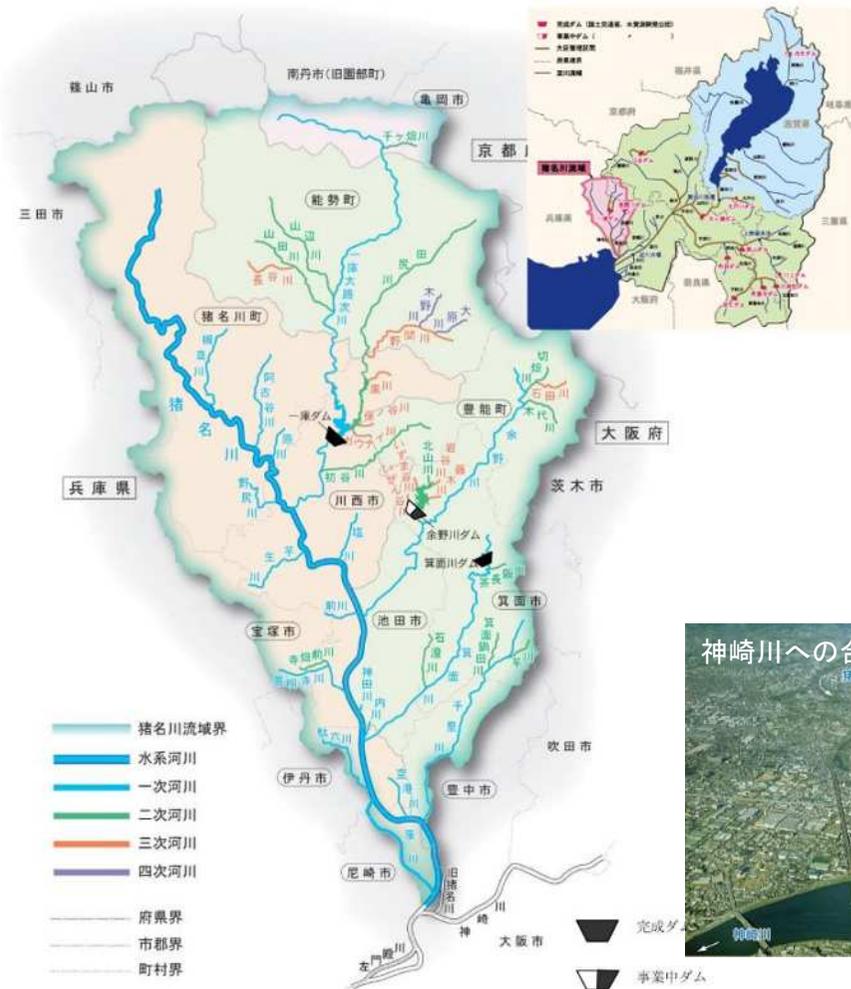
猪名川流域図

流域面積	383km ² (山地287km ² 、平地96km ²) [大阪・兵庫・京都の2府1県]
幹線流路延長	43km [直轄区間: 12.6km、藻川4.8km]
流域内人口	約180万人

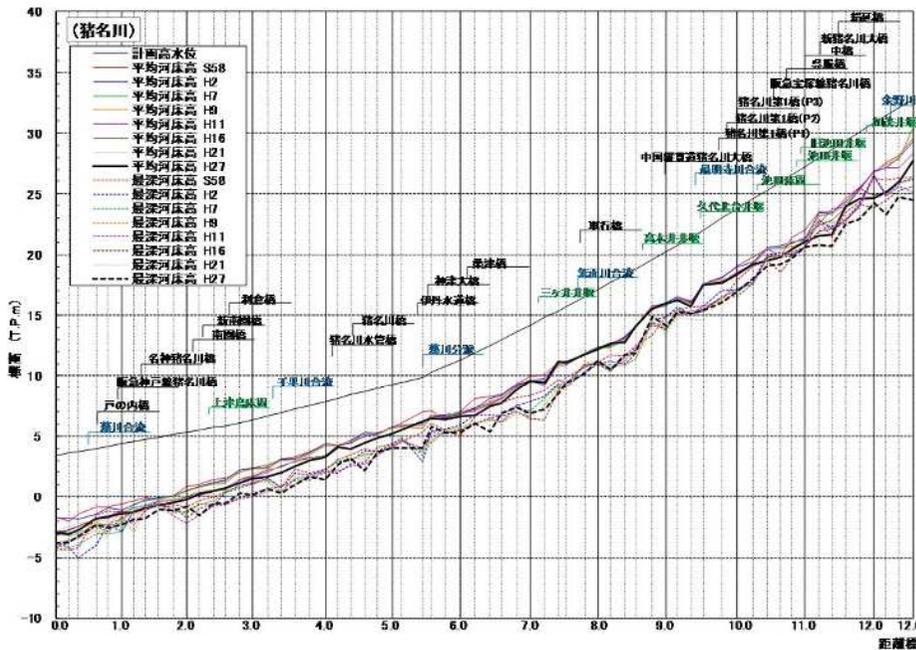
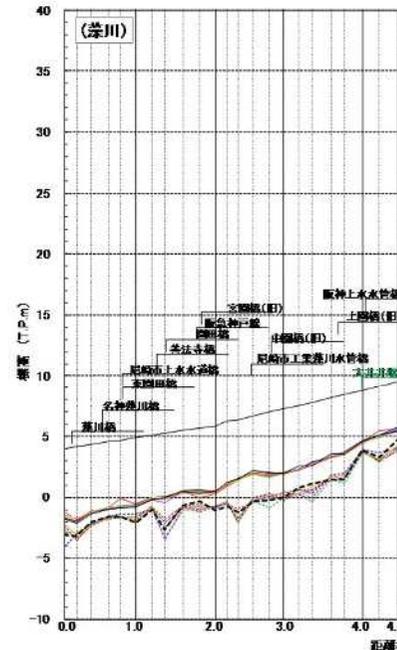
猪名川・藻川 河床高縦断面図 (平均河床高・最深河床高)

- 定期横断測量成果を用いて河床変動土量、及び工事履歴から掘削土量を算出し、長期的な土砂収支を把握した。
- 猪名川では①汽水域区間(0.0k~2.4k)、②藻川分派下流の5.0k付近、③藻川分派との上流地点で堆積しやすく、④藻川では全川の的に土砂が堆積しやすい状況にある。
- 池田床止から加茂井堰の周辺では、顕著な堆積は見られないが、全体的に低下する傾向にある。H13年度有加茂井堰の改築の影響で土砂が移動しやすくなっていると考えられる。
- 神崎川では平成30年度完了を目標に、計画的に河川整備を進めている。神崎川の掘削土量を見ると、猪名川・藻川の汽水域よりも多くの量を掘削している。
- 流出特性として、既往最大流量は、昭和58年で1600m³/s程度であり、平均年最大流量は500m³/s程度である。

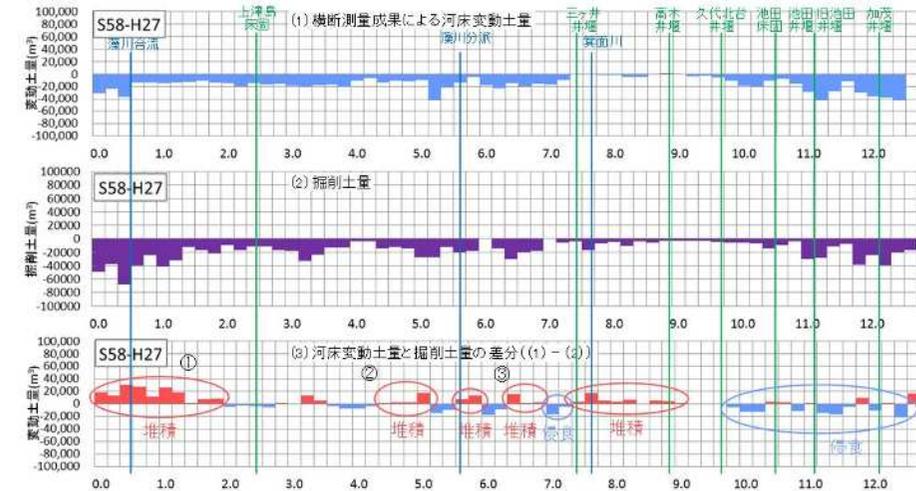
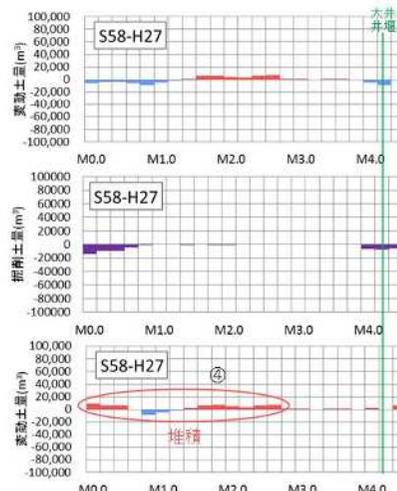
横断工作物の設置状況

測点	橋名	橋長(m)	観高(TP.上)	観高(TP.下)	形式	完成年	管理者	備考
2.4k + 48.4	上津島床固	72.0	-0.33	+1.26	固定堰	昭和43年	国土交通省	
7.2k + 16.2	三ヶ井井堰	247.6	+9.78	+10.78	鋼製自動制御堰	昭和38年	土地改良区	高木井堰改築他工事(平成26年度)で切り下げ
8.6k + 229.8	高木井堰	133.2	+14.88	+15.90	木工沈床	不明	水利組合	
9.6k + 92.2	久代北台井堰	125.7	+16.71	+18.33	木工沈床	昭和40年	水利組合	
10.4k - 20.0	池田床固め	108.4	+19.16	+19.29	—	—	—	桃園・小花地区掘削他工事(平成26年度)で切り下げ
10.8k + 203.3	池田井堰	74.5	+20.75	+23.55	ゴム引	昭和58年	水利組合	
11.4k + 40.0	天王宮床固	62.5	—	+23.90	—	昭和55年頃	—	
11.8k + 133.5	加茂井堰	91.5	+23.75	+27.50	ゴム引	平成12年	国土交通省	
4.0k + 11.0	大井井堰	109.3	+3.07	+5.15	木工沈床、六脚ブロック	昭和44年	水利組合

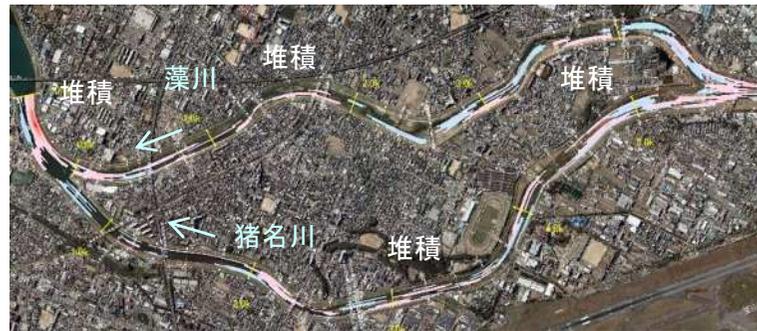
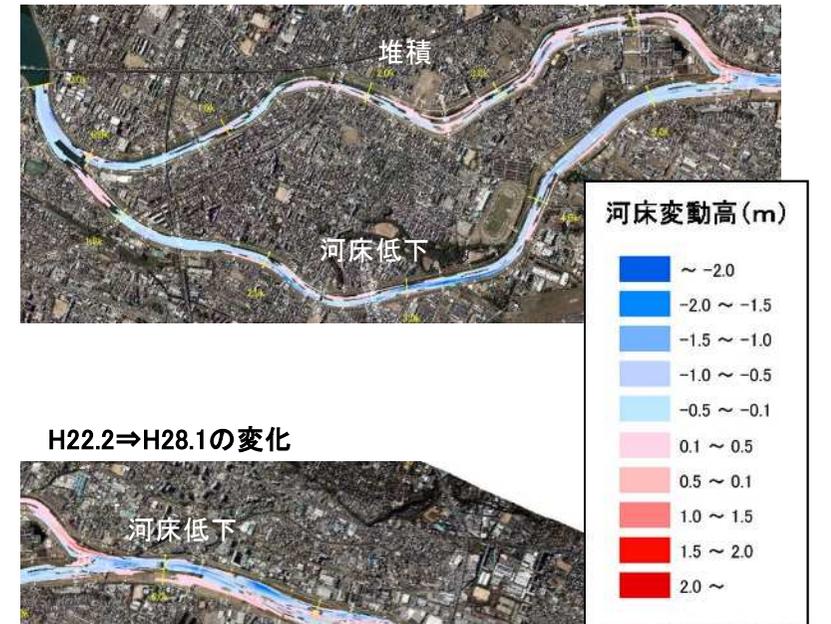
《区間① 猪名川0.0k~5.2k、区間② 藻川0.0k~4.4k》

- 平成16年度から平成21年度にかけて、猪名川汽水域(下流端)で堆積量が多い。
- 平成21年度以降は分派付近や汽水域で河道掘削が実施されており、掘削に伴い河床低下が生じている。
- 藻川で、平成21年度以降も堆積が生じており、堆積しやすい河道特性である。

3時点の横断測量成果(H17.2、H22.2、H28.1)を活用し、横断図の重ね合わせで変動高を算出し、平面分布図に落とし込み分布図を作成した。

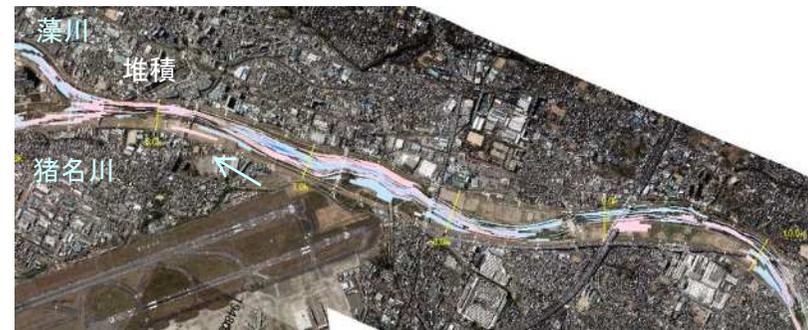
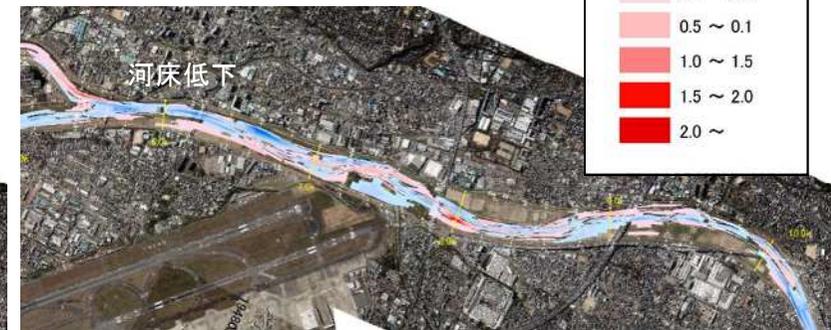
《区間③ 猪名川5.2k~10.4k》

- 猪名川・藻川の分派地点上流を見ると、平成16年度から平成21年度で堆積、平成21年度から平成27年度では河道掘削により河床が低下した。

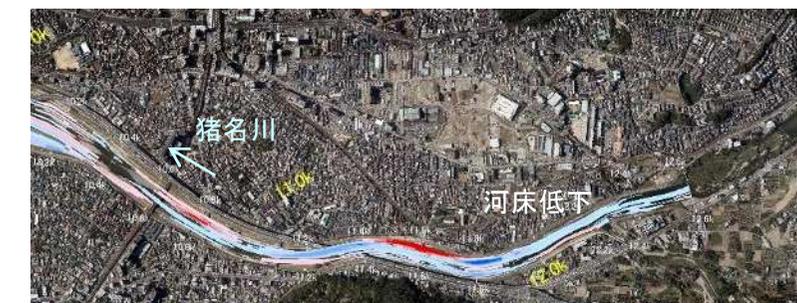
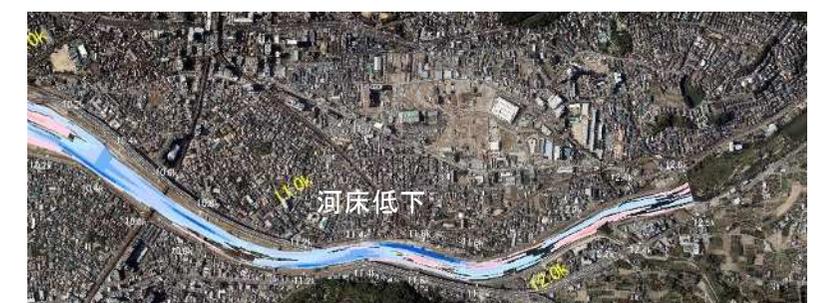
《区間④ 猪名川10.4k~12.6k》

- 10.4kより上流は、滯筋の侵食傾向が確認される。
- 11.4kより上流の絹延橋から加茂井堰の区間は引き堤等の大規模工事の影響により変化が大きくなっている。

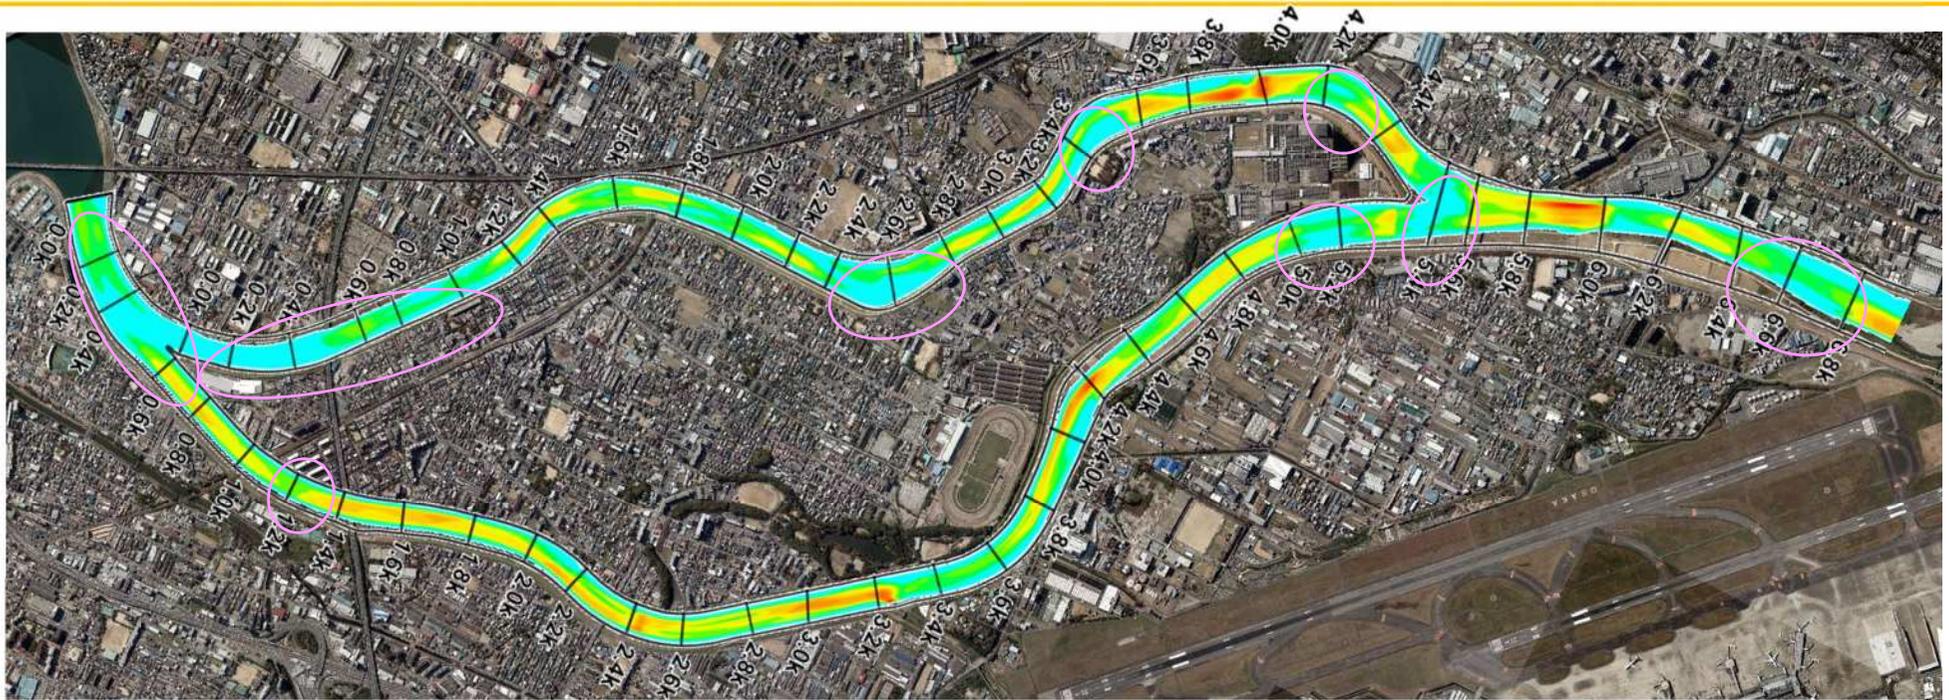
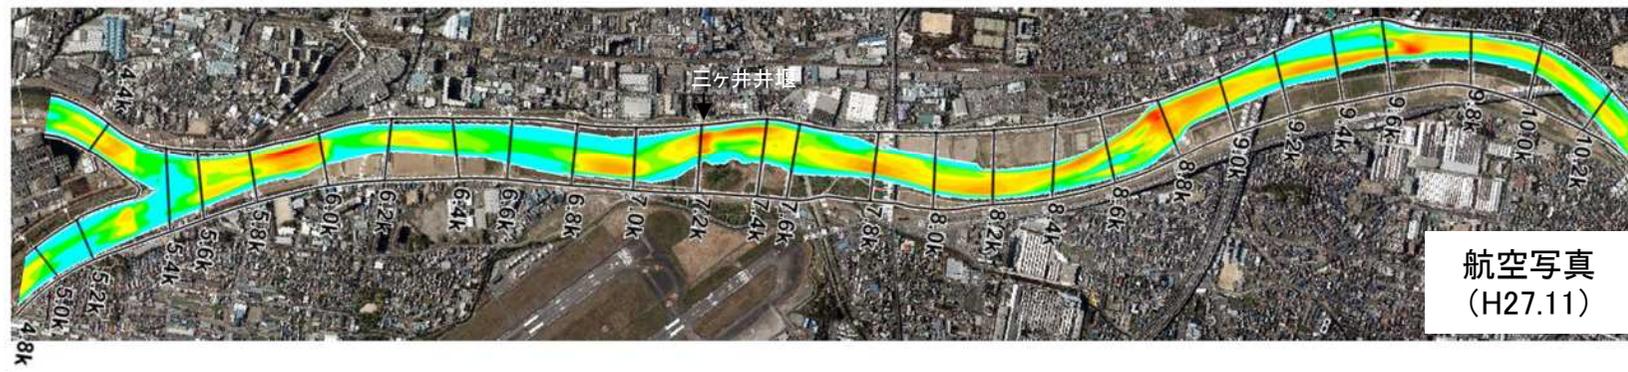
無次元掃流力分布図(平均年最大規流量流下時)

- 平均年最大流量流下時の無次元掃力分布図を作成した。土砂堆積が生じている ①汽水域区間(猪名川0.0k~2.4k)、②猪名川5.0k付近(藻川分派下流)、③猪名川の藻川分派上流地点、④藻川等では、局所的に無次元掃流力が小さくなっている箇所が見られており、上流から移動した土砂が堆積しやすい状況となっている。

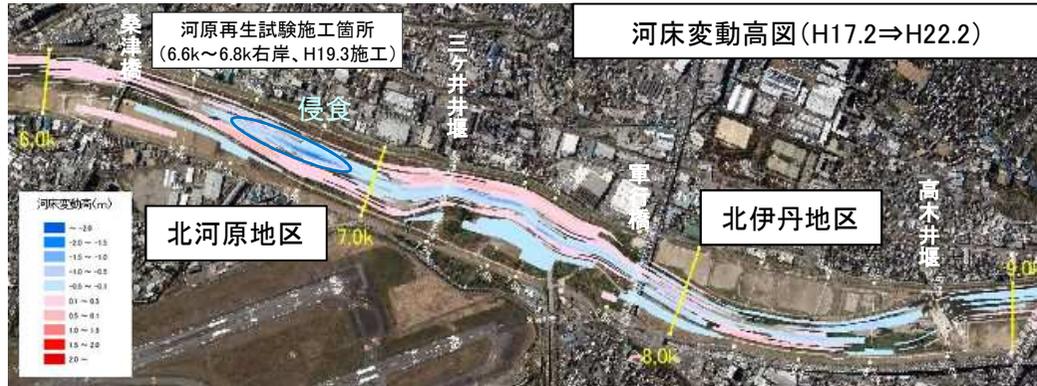
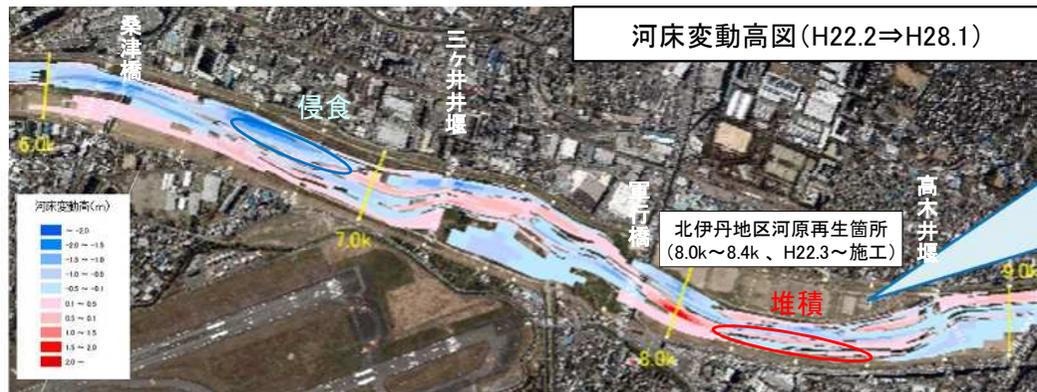
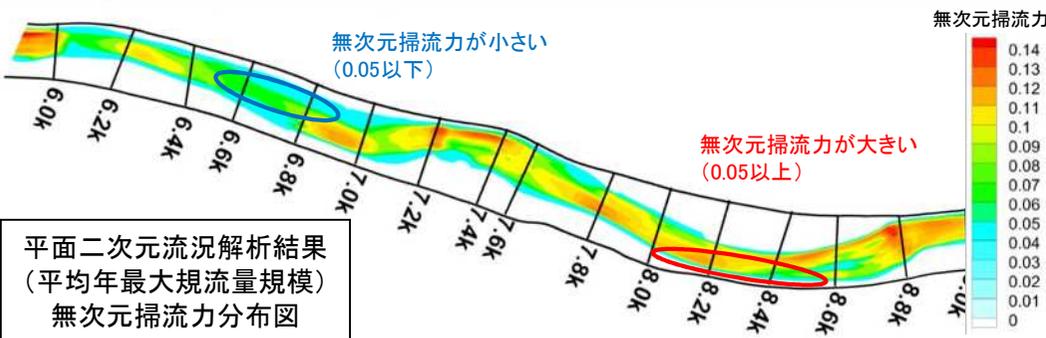
- 高木井堰下流(北伊丹地区の直上流)では、平成28年度にアユ産卵床が確認された。北伊丹地区では堆積箇所が多くあり、河床が軟らかいことから、高木井堰より上流から供給された土砂がこのような場を形成していると考えられる。
- 北河原地区河道掘削工事で、H22.2→H28.1で裸地の面積が増加した。これは、平均年最大流量規模の洪水では無次元掃流力が小さいことから河原環境(裸地)を維持することができなかったが、規模の大きいH26、H27出水により、侵食によって河床が削られて形成されたためと考えられる。
- このため、平均年最大流量規模の洪水で河原環境を維持するためには土砂の供給が重要であると考えられる。

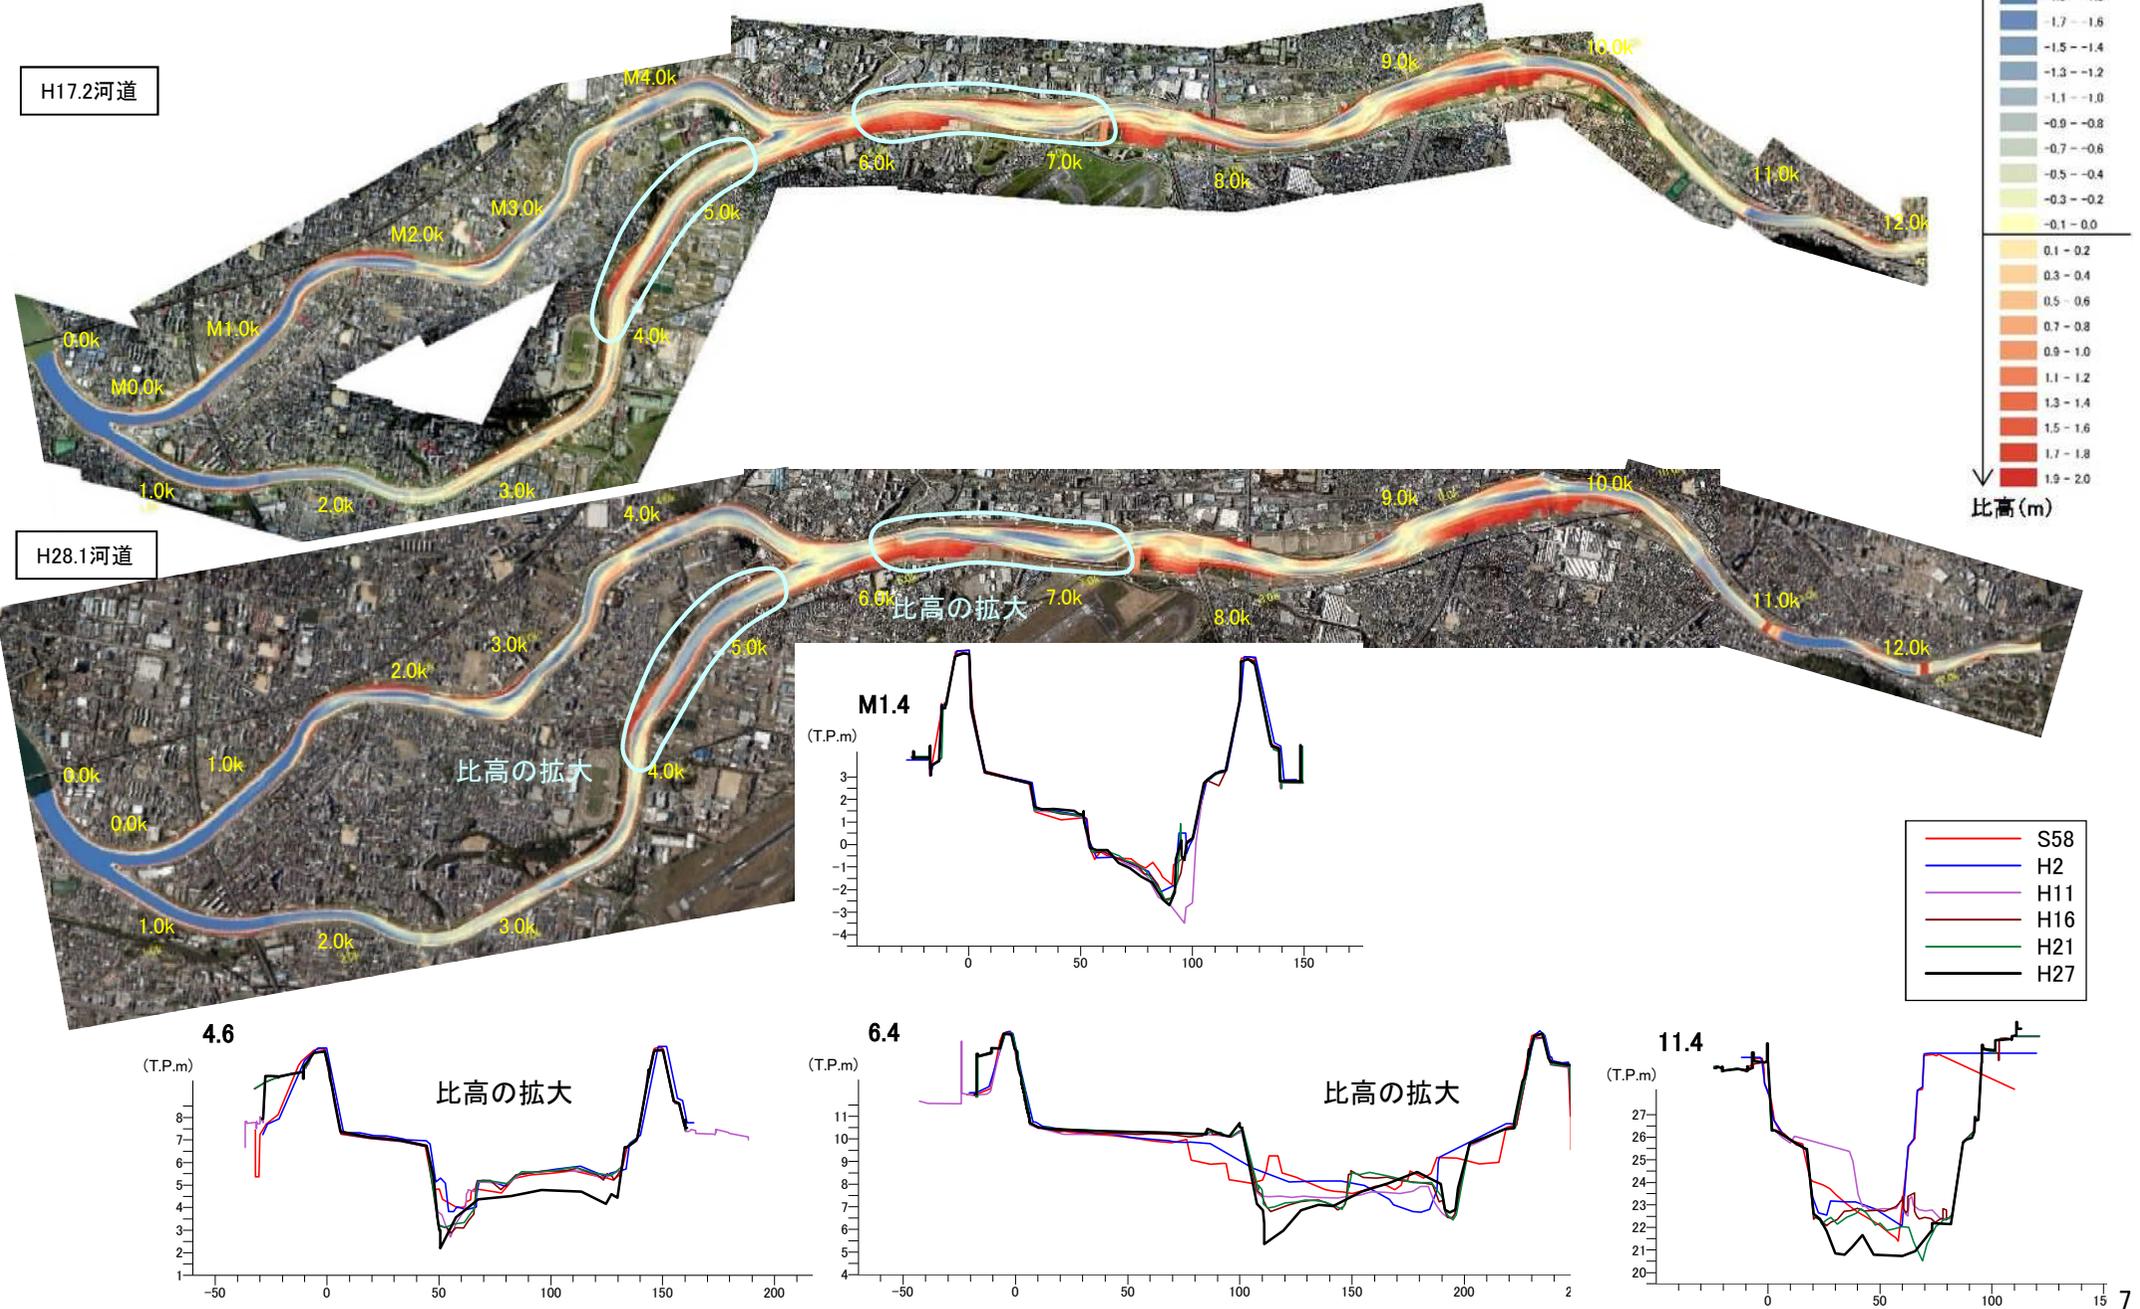
- 平成17年2月と平成28年1月の猪名川と藻川について、横断測量成果と平面二次元流況解析により比高・水深の分布状況を整理した。その結果、猪名川分派地点の下流及び上流側で比高差が拡大している区間を確認した。

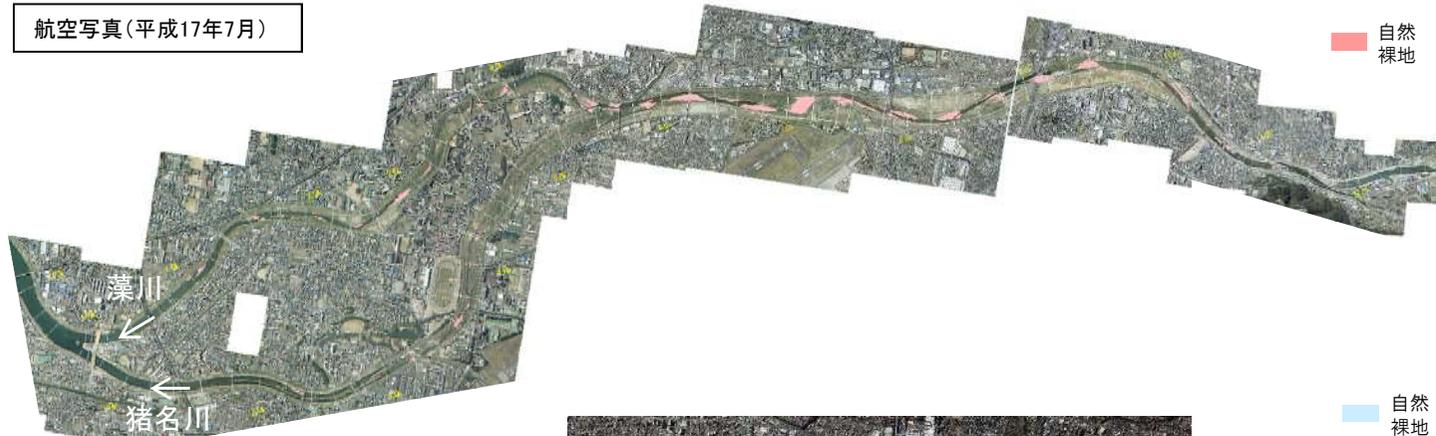
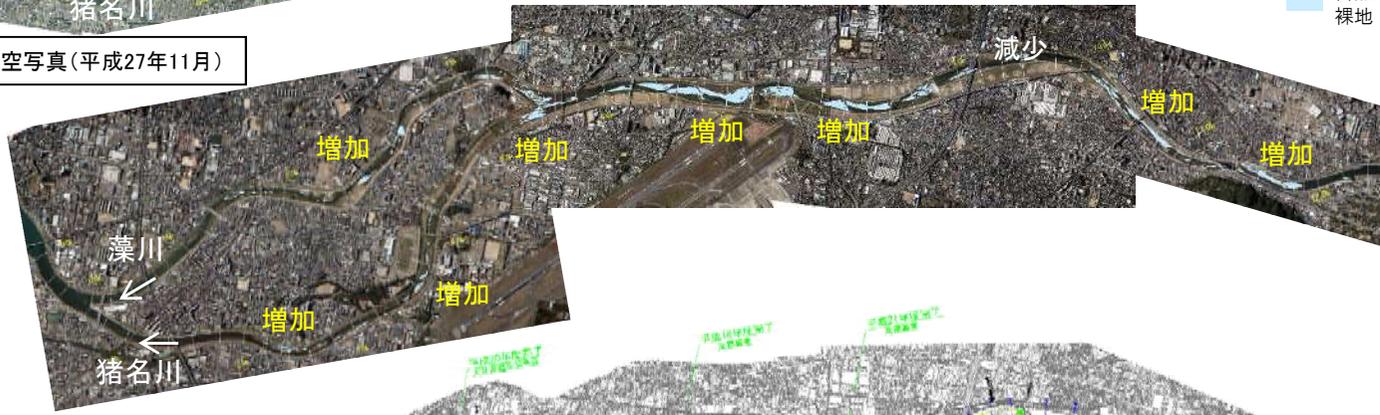
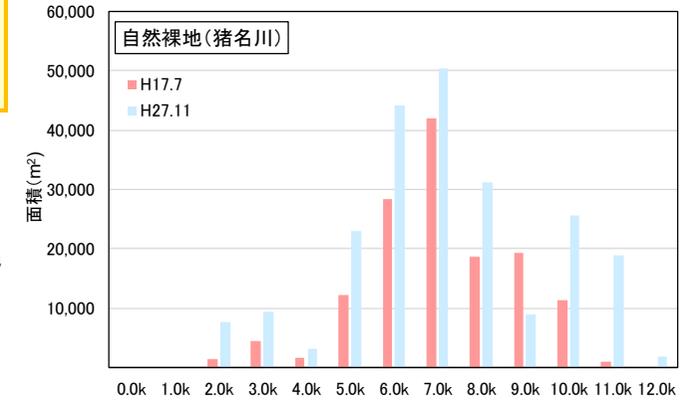
自然裸地の面積変化(H17.7→H27.11)

- 航空写真の判読により、自然裸地面積の分布を確認した。猪名川・藻川の分派地点より上流では、自然裸地の増加が見られた。これは、猪名川の全川に渡る河道掘削や平成25年や平成26年の近年の規模の大きい洪水の影響によって土砂が移動したものと考えられる。但し、久代北台井堰下流では裸地が減少している。

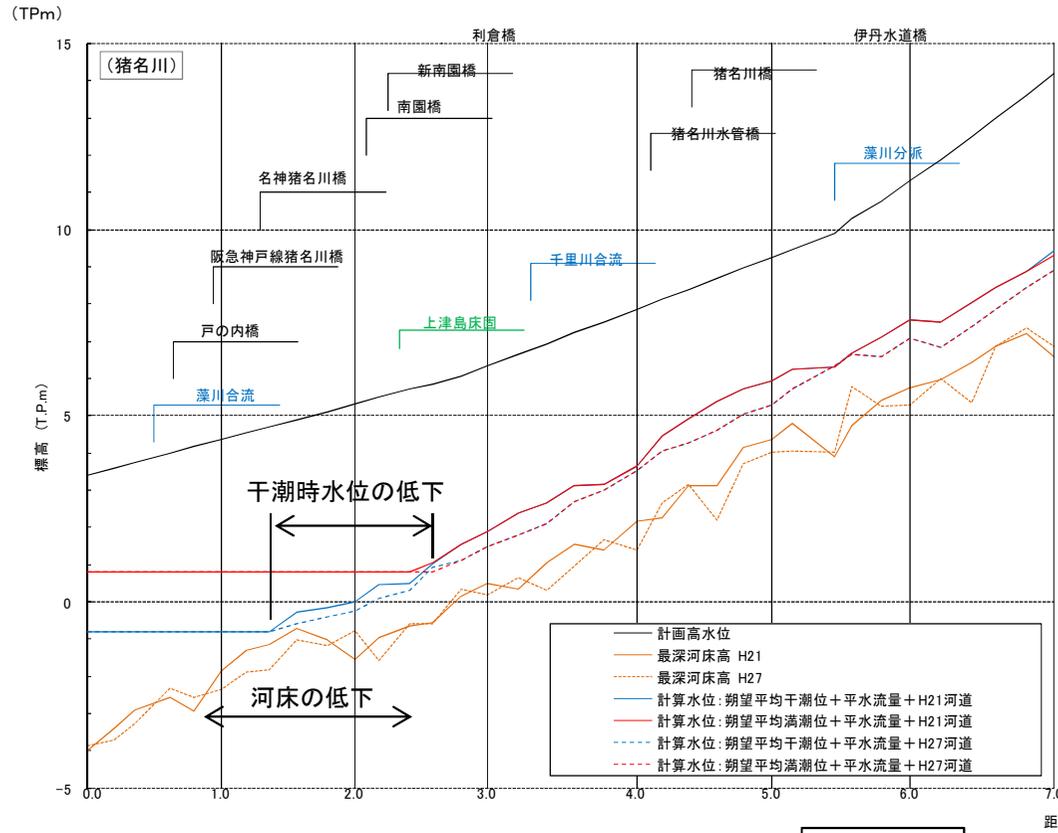
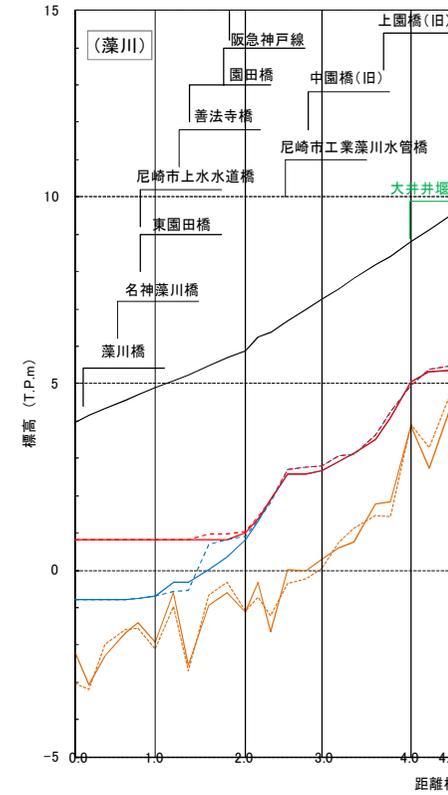
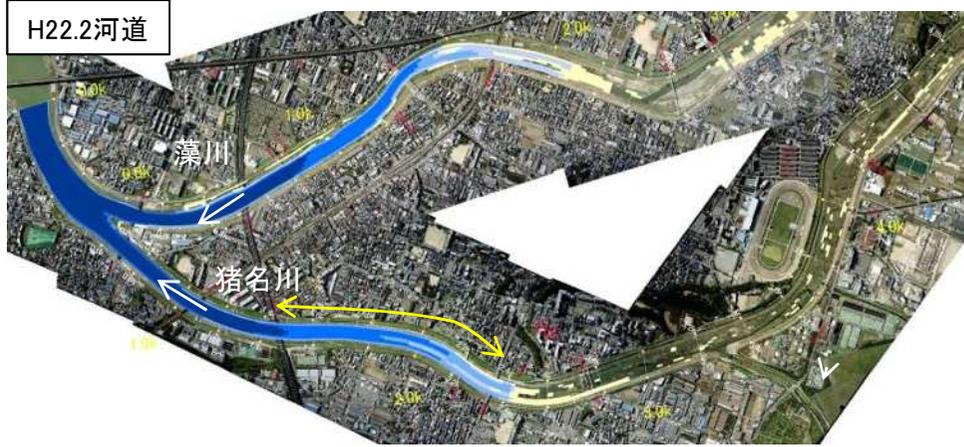
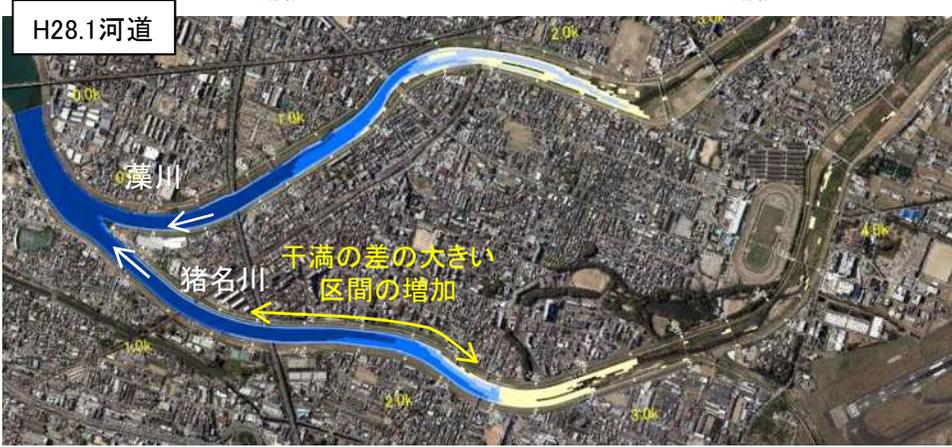
- 汽水環境について干潮時と満潮時の水位縦断面図を算出し、差分値(水位差)を整理した。
- 汽水環境の範囲に変化は生じていないが、猪名川2k付近において河床の低下に伴い干満の差の大きい区間が増加した。

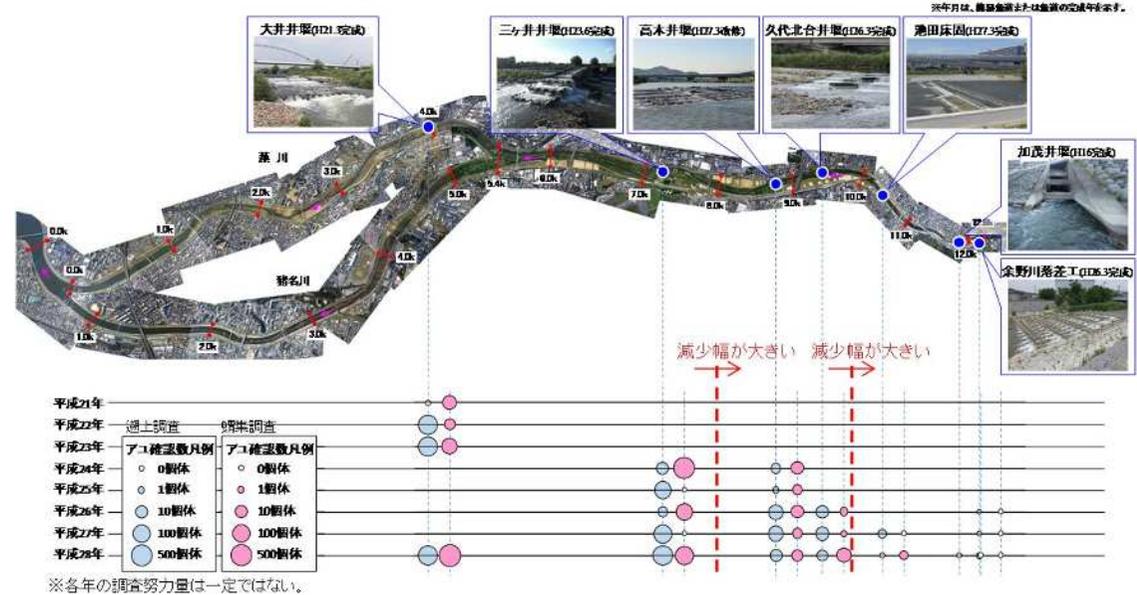
各井堰等におけるアユの捕獲個体数(平成21年～平成28年の平均値)

- アユは、加茂井堰を除く全地点で遡上している。但し、三ヶ井井堰より上流にはほとんど遡上せず、多くの個体が三ヶ井井堰より下流で定着している。
- ウキゴリ類は、池田床固まで分布している。
- モクズガニ、テナガエビは、池田井堰以外の全地点で遡上している。

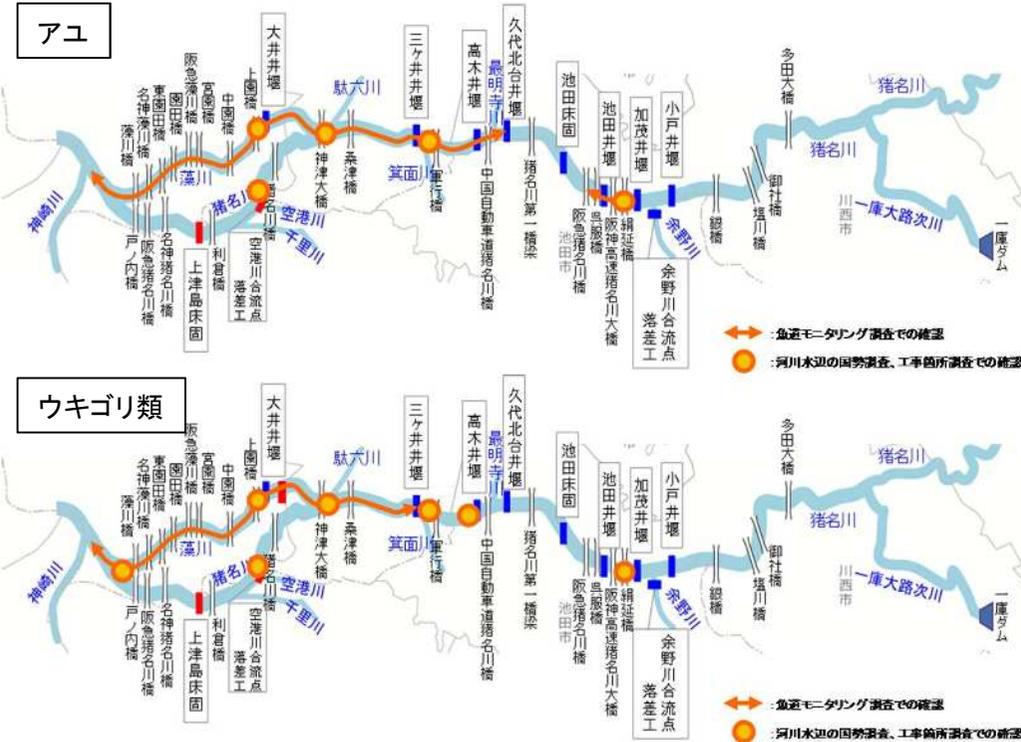
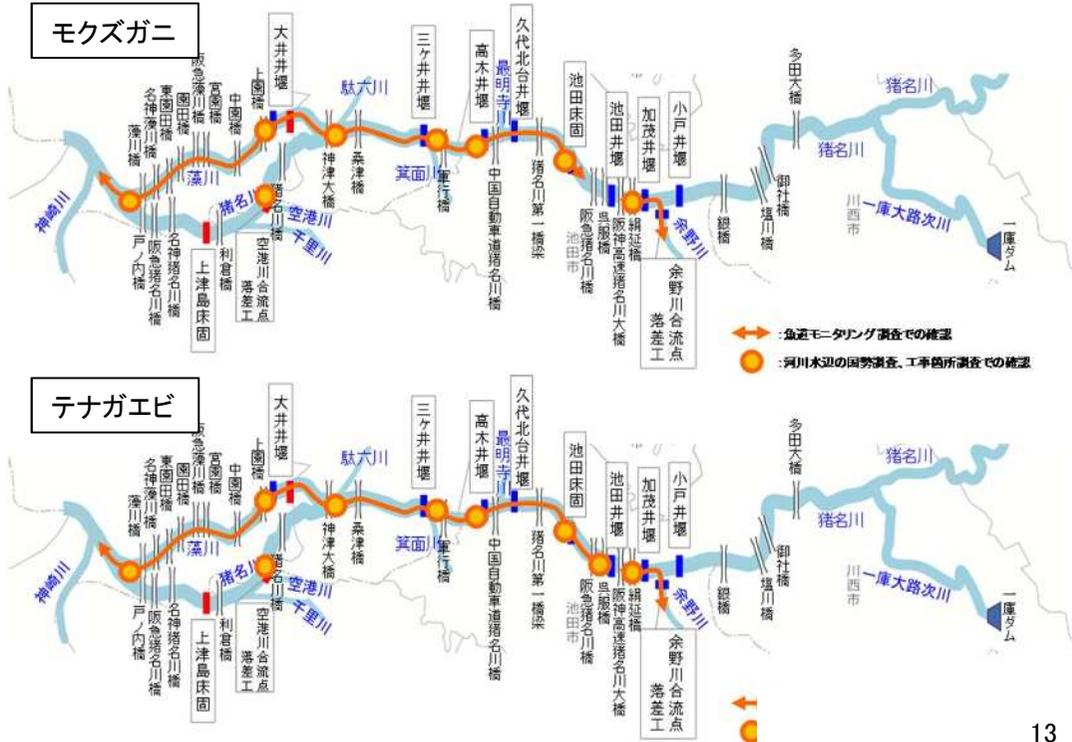
各井堰等における回遊性魚類・底生動物の分布状況(平成29年度調査結果)

猪名川・藻川では、簡易魚道の設置を行っており、猪名川で遊泳魚の代表となるアユ、及び底生魚の代表となるウキゴリ、エビ・カニ類の代表となるモクズガニに着目すると、以下のような分布状況となっており、魚類の移動に関して一定の縦断的な連続性が確保されている。

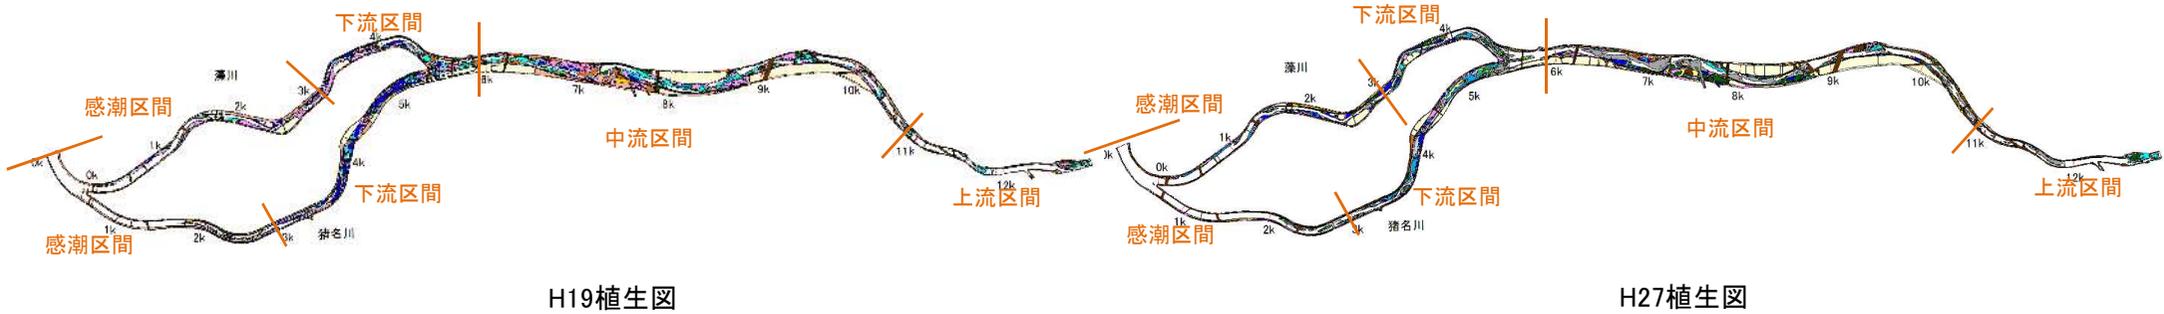
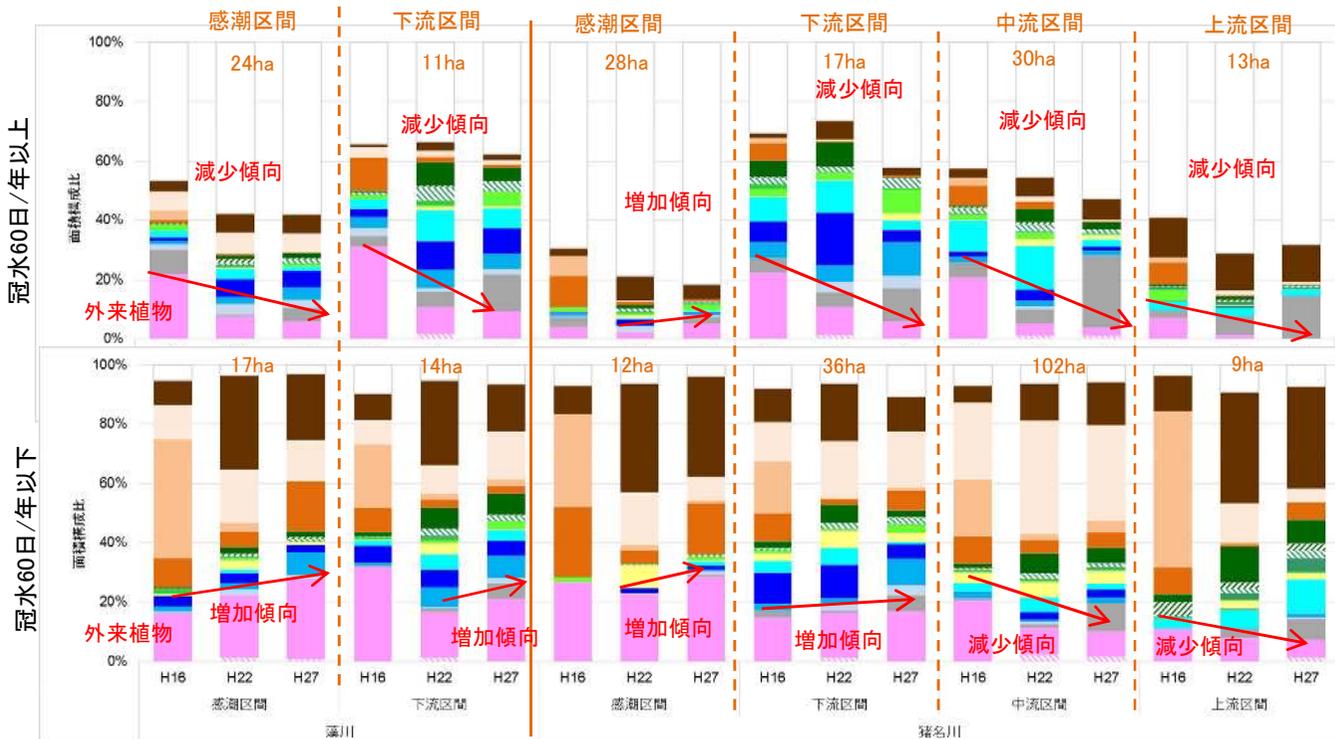
縦断区分ごとの植生区分の経年変化

猪名川の湿性植物群落の指標となる60日冠水に着目し、現況河道における60日冠水以上及び以下の範囲に分けて、それぞれ植物群落の経年変化を整理した。

- ・ 冠水頻度が年間60日以上範囲…猪名川の感潮区間を除き、外来植物群落の減少がみられた。河道掘削や、平成25年、26年の出水による攪乱の影響であると考えられる。
- ・ 冠水頻度が年間60日以下範囲…猪名川中流から上流を除き、外来植物群落(草本)の増加がみられた。高水敷でセイバンモロコシ群落の分布が拡大したためと考えられる。

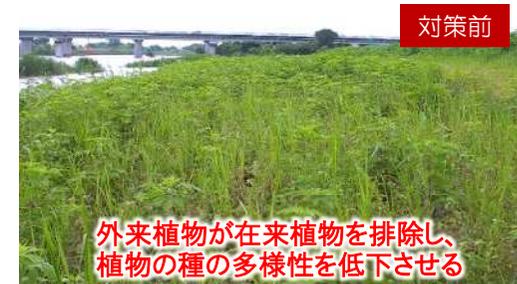
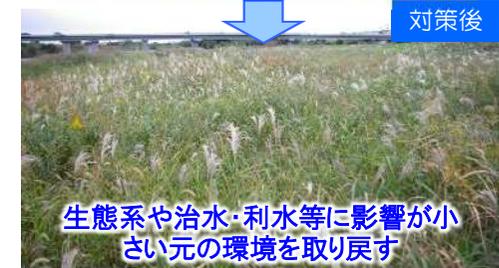
対策実施前後 (猪名川8.0k付近)

外来植物が在来植物を排除し、植物の種の多様性を低下させる

生態系や治水・利水等に影響が小さい元の環境を取り戻す

- 在来植物を回復し、生物の多様性を確保するため、地域の住民や団体等との協働により、在来植物の植え戻し、外来植物の抜き取りを継続的に実施している。

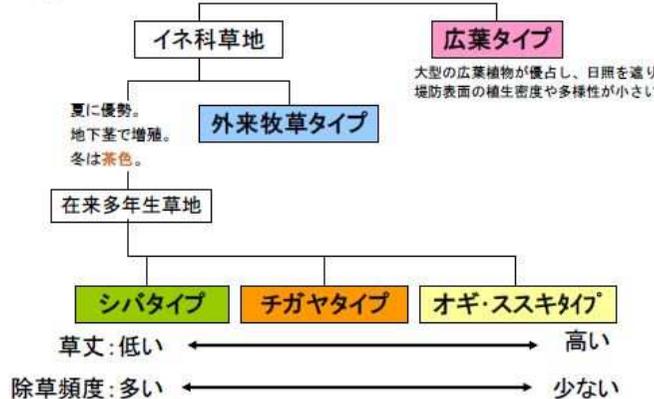
堤防植生のタイプ

- 猪名川の堤防植生は、シバやチガヤ等の在来植生が一部で見られるが、セイバンモロコシ等、外来種の繁茂が著しい。
- 外来種は堤防に対する耐性が低いことによる堤防が有する所要の機能の維持、草丈が高いことによる河川巡視上の支障になる懸念がある。
- 近畿地方整備局では現在、低草丈草種(TM-9:改良コウライシバ)への植生転換により堤防除草コストの縮減を図るとともに、堤防が有する所定の機能を維持や巡視への支障の回避を図る取り組みが試行されている。

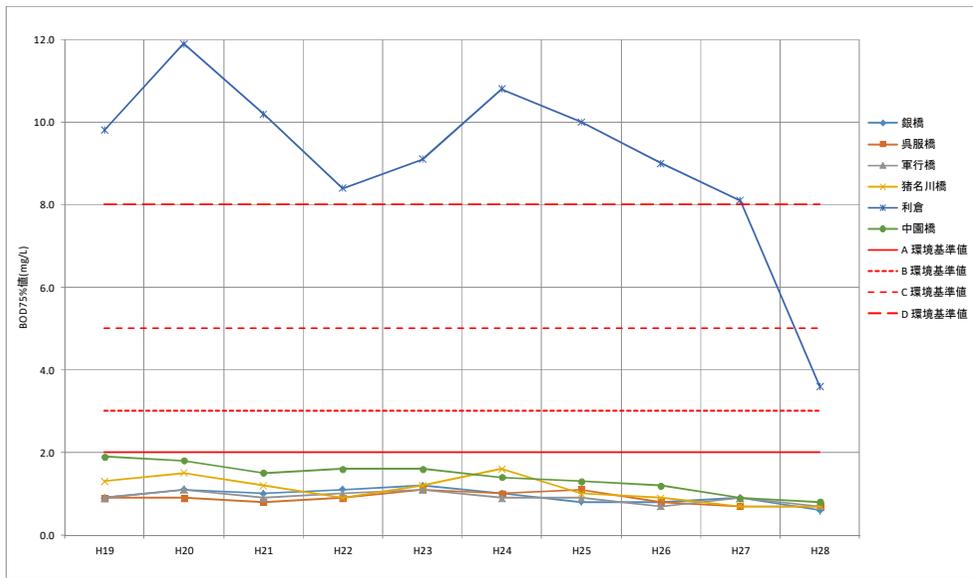
BOD(75%)の経年変化(平成19年度～平成28年度)

- 猪名川の平常時の流量は、分派後は藻川の流量が大きくなる。猪名川の分派後地点から原田処理場までの区間は流量の少ない区間となる。
- 猪名川の分派上流（銀橋～軍行橋）でのBOD(75%値)は、過去10年間、環境基準値を達成している。
- 猪名川の分派下流（猪名川(猪名川橋・利倉)、藻川(中園橋))でのBOD(75%値)は、中園橋と猪名川橋は過去10年間、環境基準値を達成している。
- 利倉地点はこれまで高い値を示していたが、H28年度に環境基準値を達成している。これは、近年の原田処理場の水質改善の効果等によるものと考えられる。

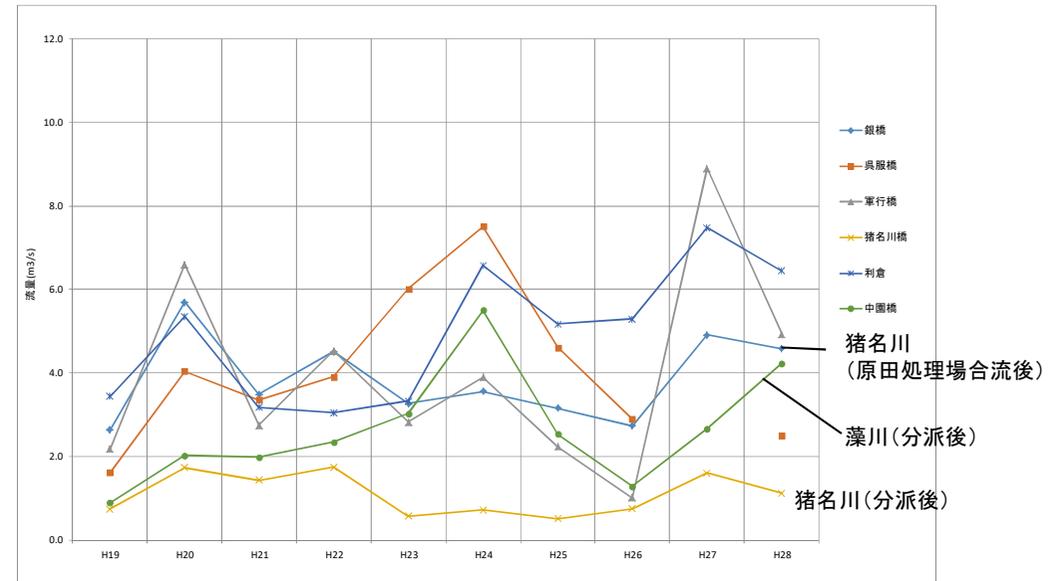
年平均流量の経年変化(平成19年度～平成28年度)

- 分派後の、猪名川と藻川の平常時の流量の割合は1:4程度になる。
- 出水時も同様の傾向にあったが、平成25年度の河道掘削により、平成26年度以降は猪名川と藻川の流量差が小さくなっている。
- 平常時の猪名川分派後の河道通過流量は、大きく低下するが、原田処理場の放流水の流入等により、利倉地点においては流量が回復する。
- 水温は冬季(11月~4月)における猪名川橋地点から利倉地点にかけて水温の上昇は、流入支川の水温はそれほど高くないため、原田処理場の影響と考えられる。

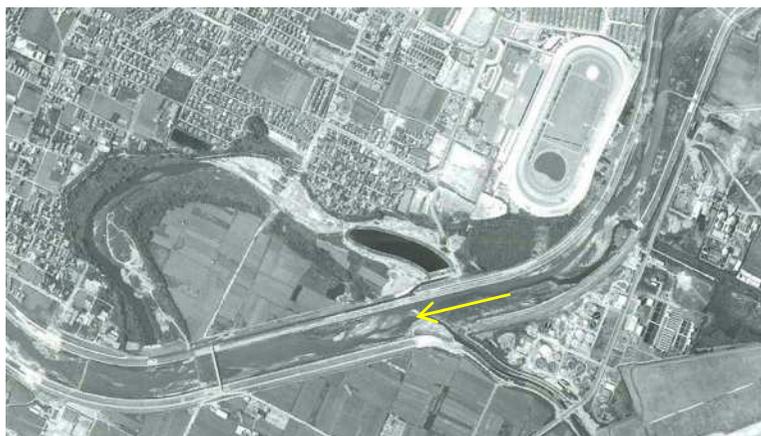
1970年(S45)猪名川3.0k~4.0k付近

利倉捷水路完成。

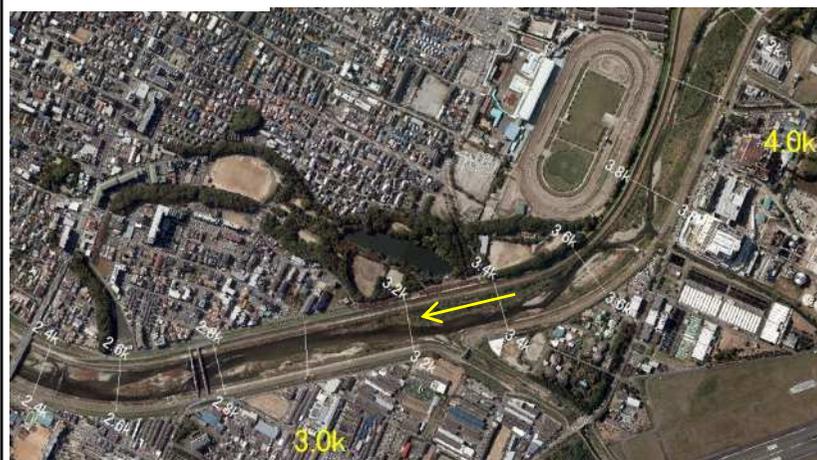
2015年(H27)猪名川3.0k~4.0k付近

みお筋位置は比較的固定されている。
H25年度の掘削工事、H25・H26の出水により、一部河原環境が増加している。
