# いながわ

# 平成23年台風12号による豪雨災害

## 記録的な豪雨による被害の状況

# 猪名川流域の総合治水対策

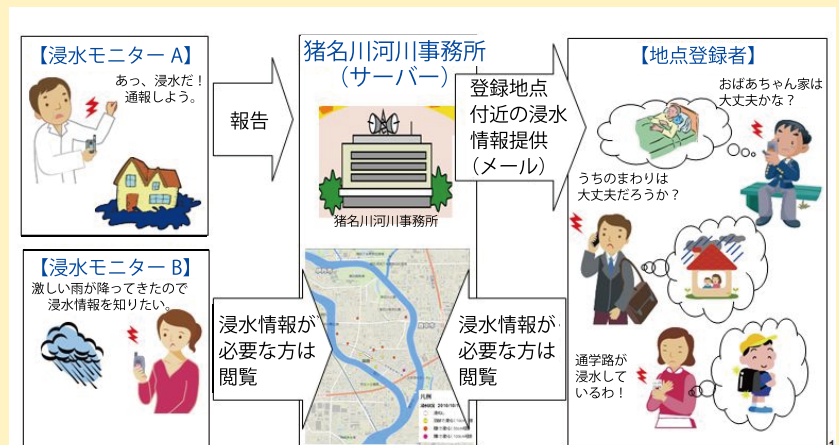
#### 「浸水メッセンジャー」

「浸水メッセンジャー」は、市民モニターから携帯電話ウェブで報告を受けたはん濫原の浸水状況を地図表示し一般公開する、自助、共助の思想に基づいた防災支援の仕組みです。浸水状況を個人がリアルタイムで把握することにより、的確な避難判断の実現を目的としています。平成 24 年 4 月開始予定です。
