# 淀川水系流域図

# 猪名川流域の概要

# 治水・防災(1／26)

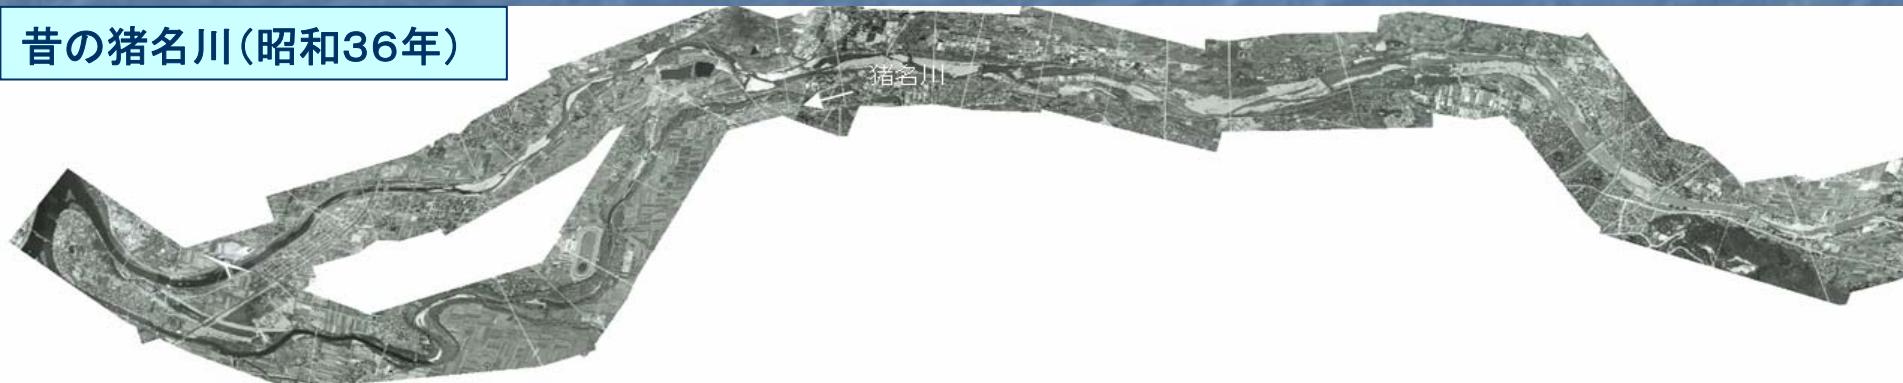
昔の猪名川(昭和36年)

かつての猪名川は交互砂州の発達する砂れき河原の多い河川でした。

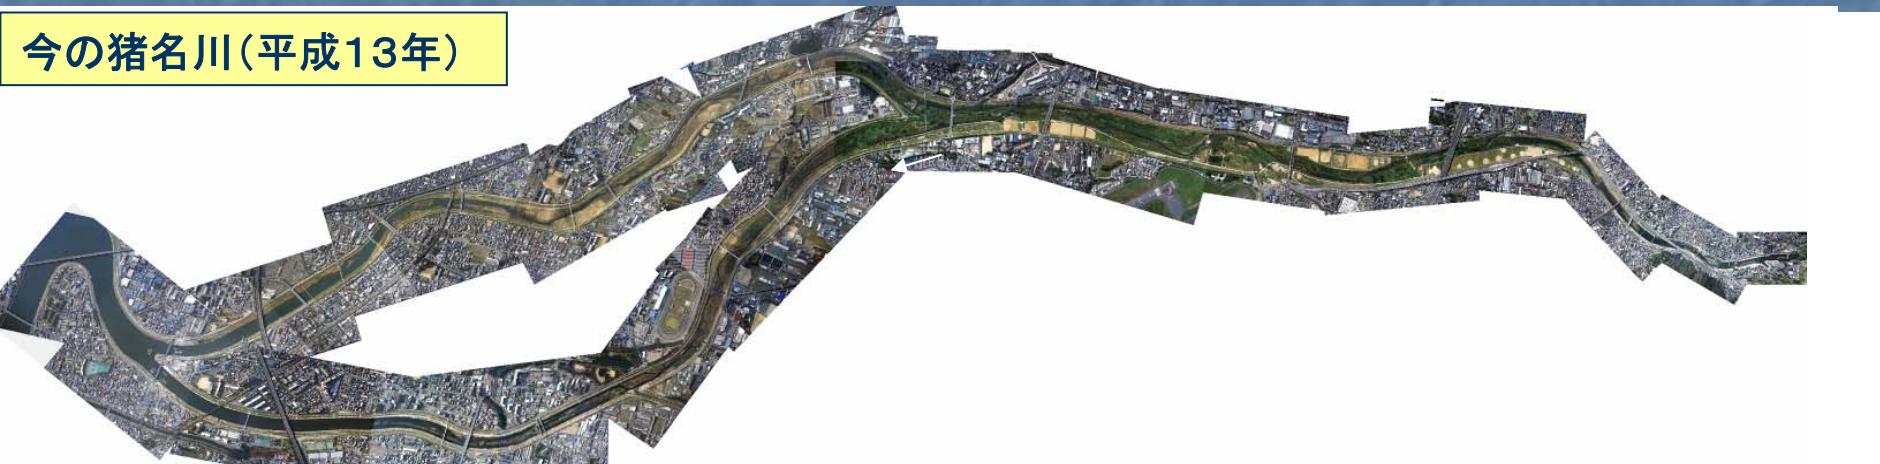
今の猪名川(平成13年)

現在は高水敷きの造成や濬筋の固定化、深掘れの進行などにより、河原の消滅、植物の繁茂、景観の悪化、親水性の阻害など様々な問題が生じています。

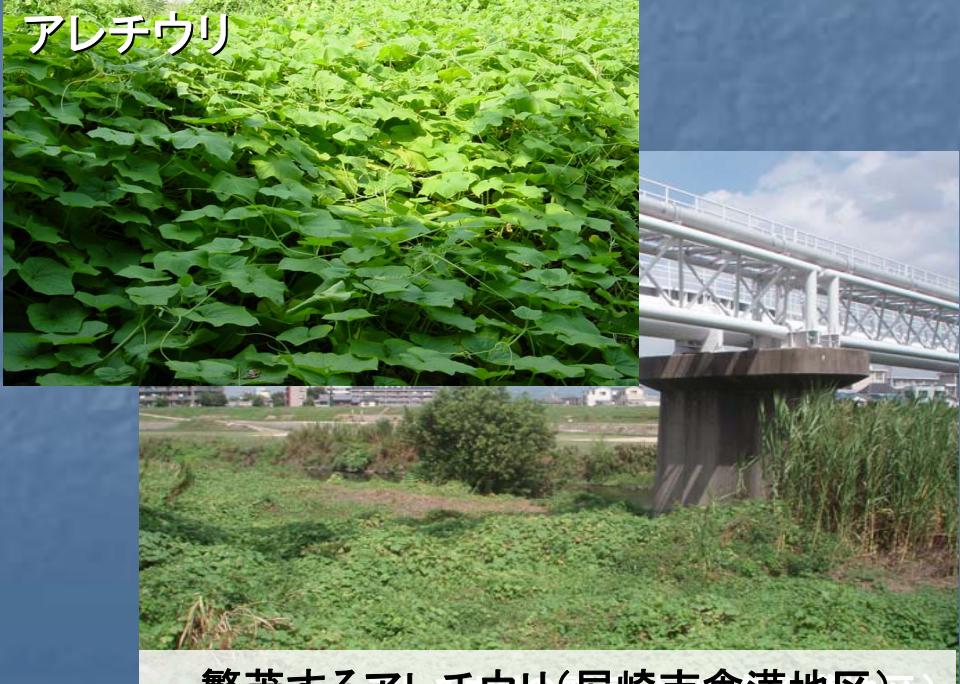
猪名川ではアレチウリなどの外来植物の分布が拡大しており、猪名川で確認された全植物種に占める外来種数の割合は全国でも最も高い値となっています。

繁茂するアレチウリ(尼崎市食満地区)

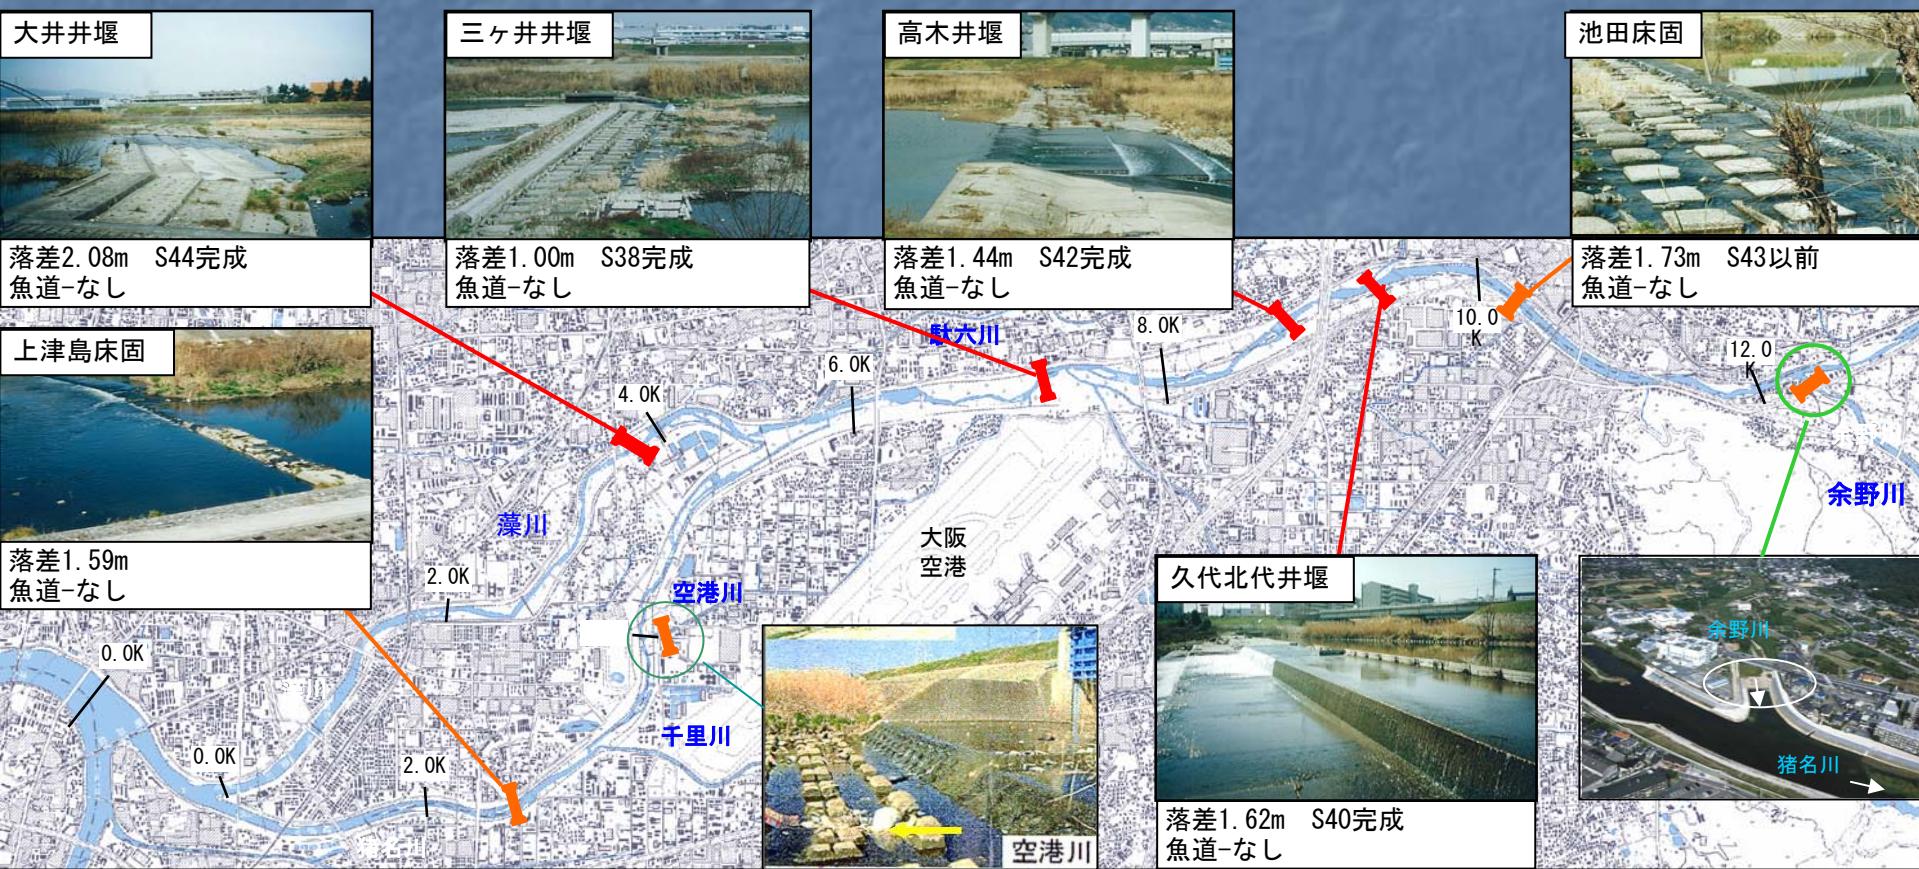
猪名川では魚道のない堰や床固めなどが数多く設置されていることから、魚類の遡上阻害など水生生物の縦断方向における生息域が分断されています。

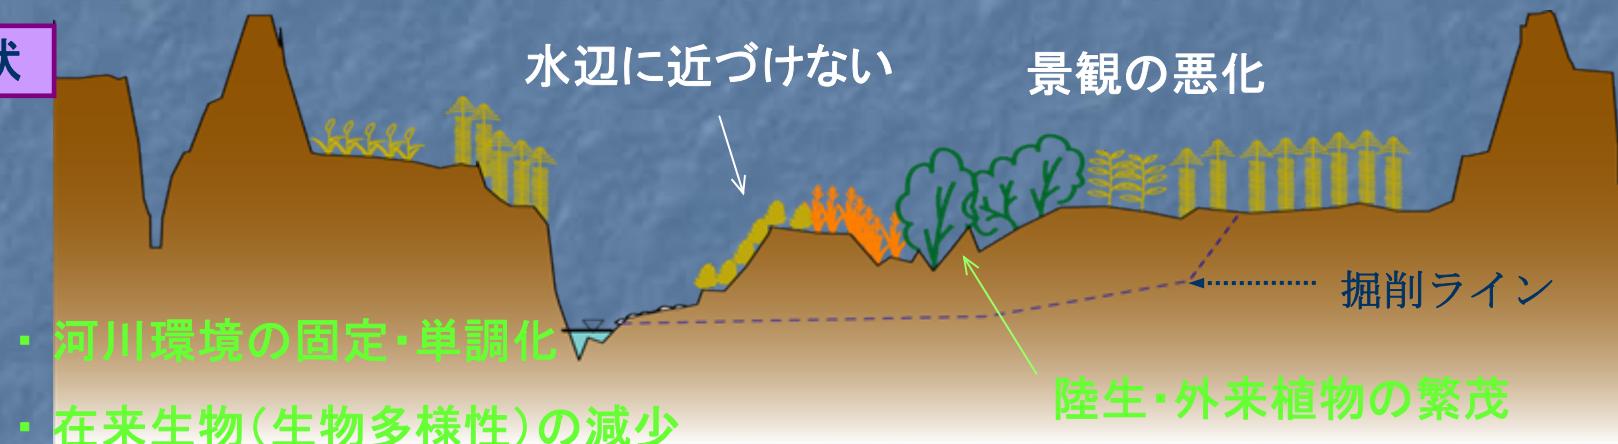
#### 現状

砂州の乾陸化による植物の繁茂及び景観・親水性の悪化などの問題に対しては、低水敷きの切り下げによる冠水頻度の増大などの対策を行います。

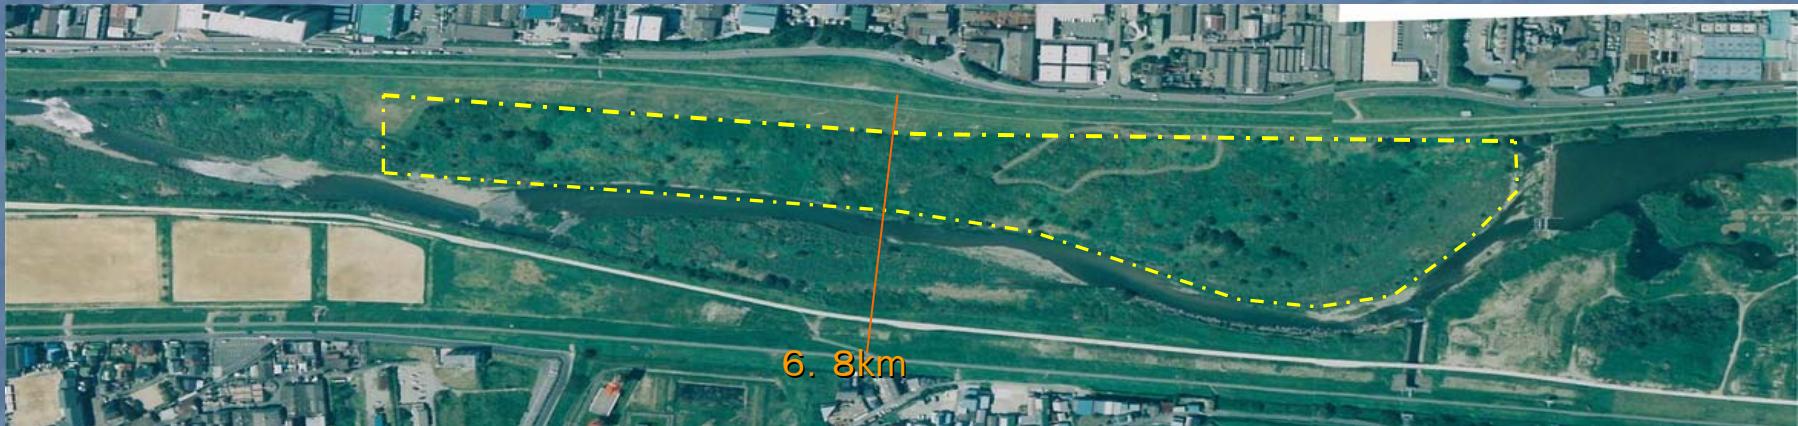
試験施工を行い河原の成立条件や生育する植生などについて調査します。

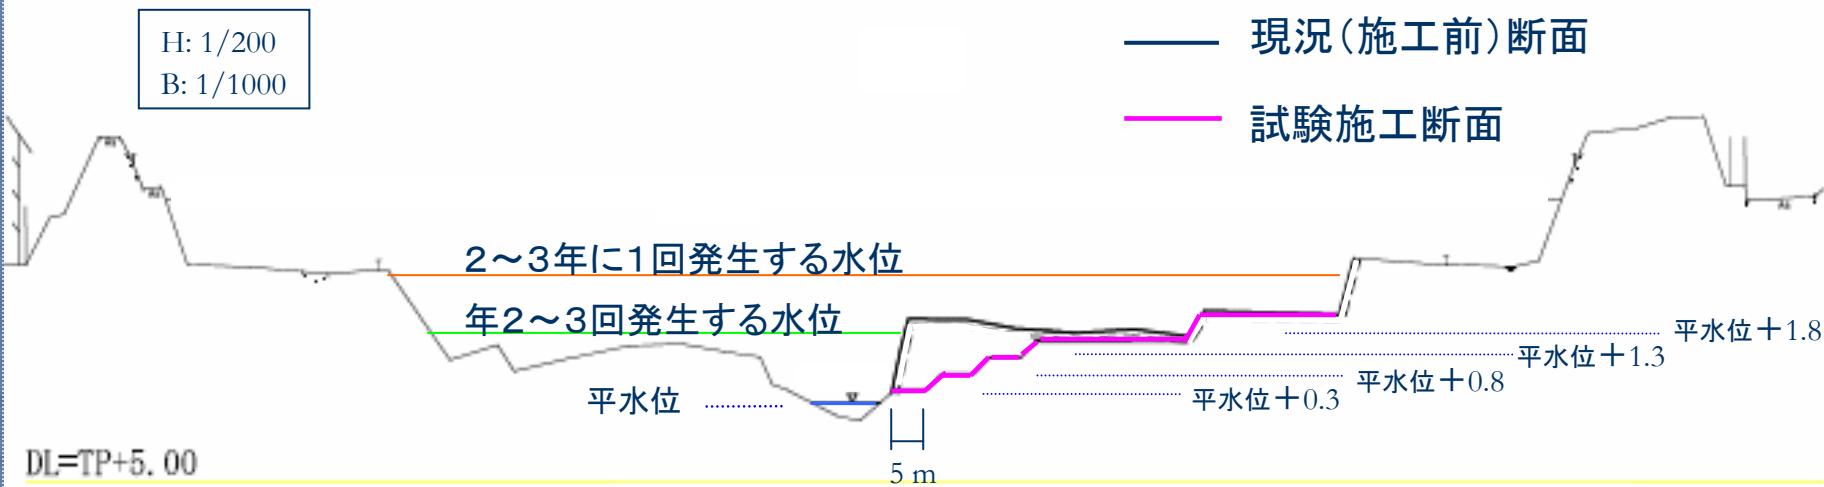
試験施工の横断面図

6.8 km

施工前（平成18年10月）

施工後（平成19年3月）

4ヶ月後（平成19年7月）

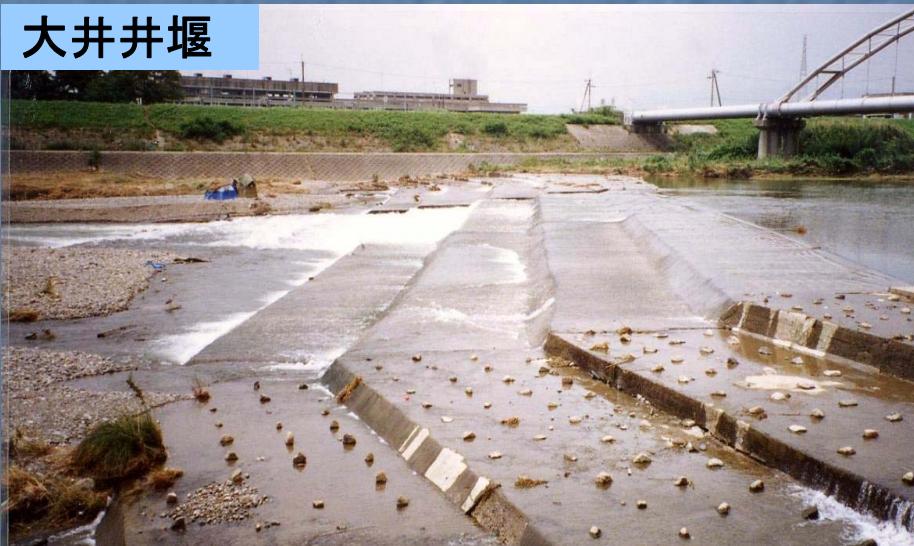
大井井堰

魚類等の生息実態について調査し、改善対策が必要と判断された河川横断工作物について、魚類等の遡上や降下が容易にできるよう対策を検討します。

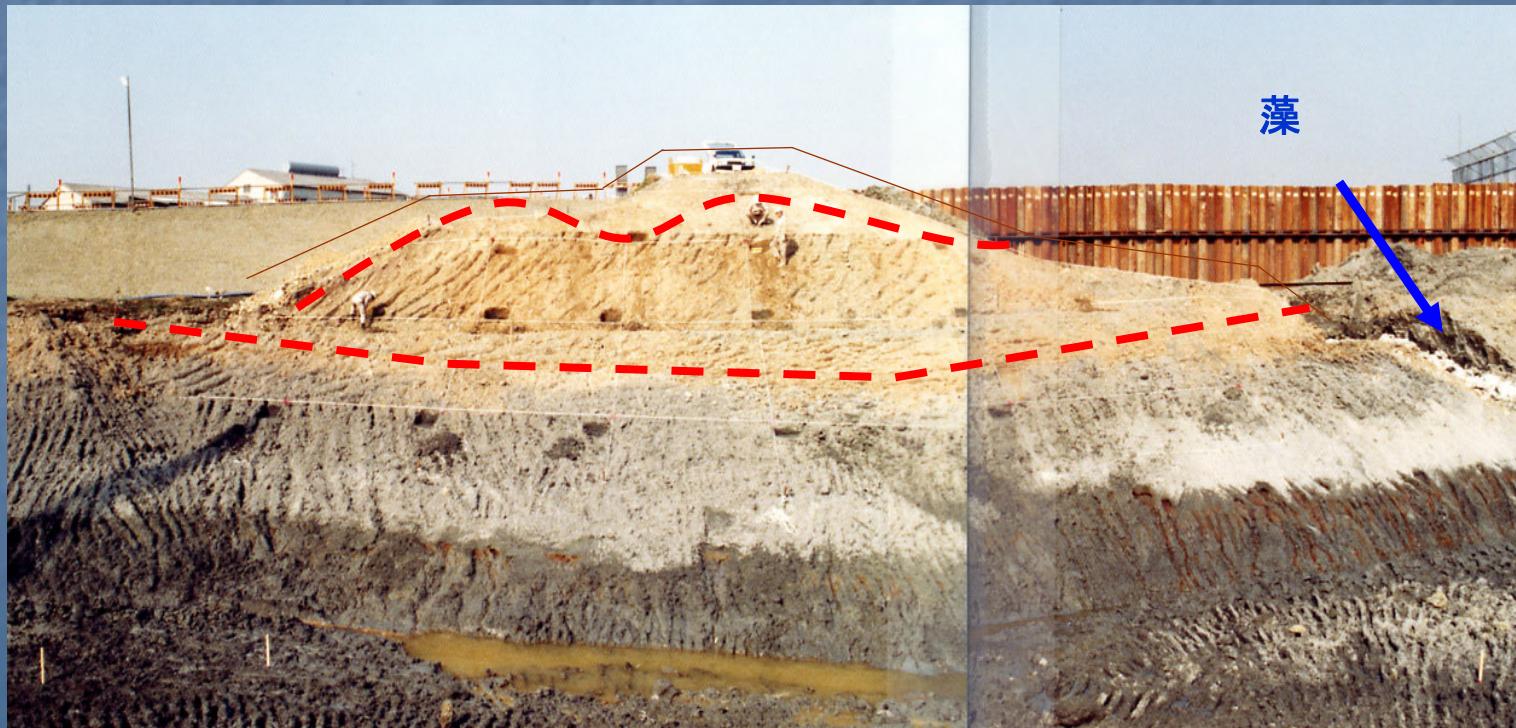
- ①河床の掘削で生じた土などを利用して、逐次強化してきたものです。
- ②古いものは工学的基準に基づいては設計がなされていません。
- ③防災構造物として、十分な信頼性を有しているとは言えません。

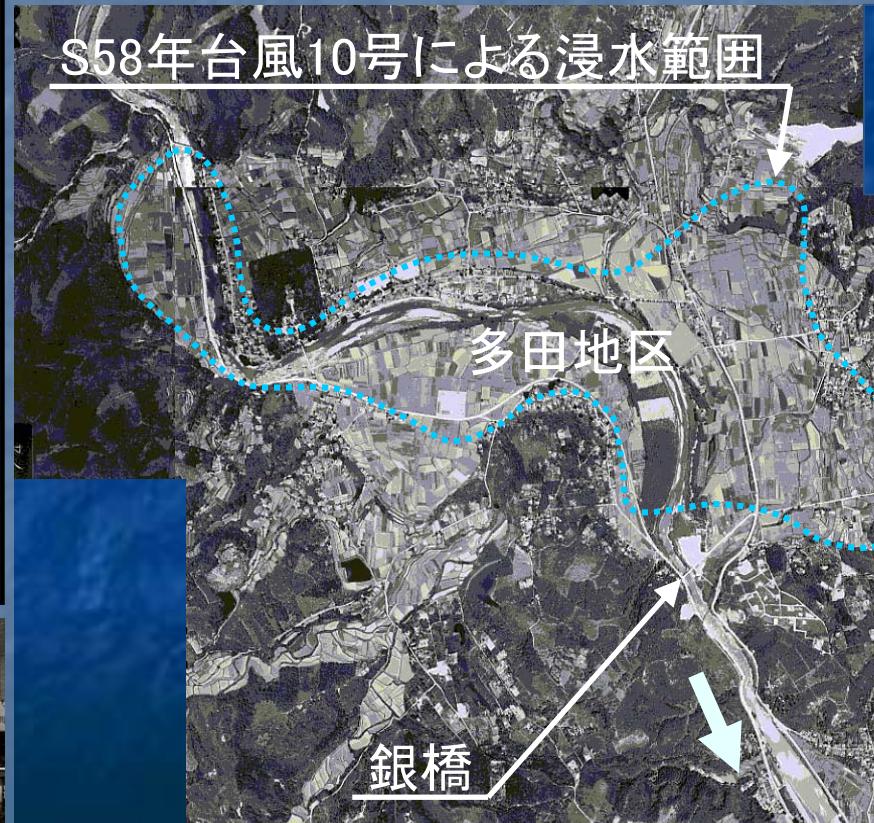
猪名川の中流部には狭窄部(銀橋付近)があるため、過去から狭窄部上流の多田地区では浸水被害が記録されています。

洪水発生年月 (原因)	9時間雨量 (mm)	川西市被害	
		浸水面積 ( ):多田地区のみ	浸水戸数 上段:床上 下段:床下
S28年 台風13号	138.92	(約50ha) 約260ha	260戸 280戸
S35年 台風16号	242.03	(約130ha) 約330ha	524戸 765戸
S42年 7月前線	154.31	(約50ha) 約260ha	1,200戸 4,045戸
S58年 台風10号	133.30	(約90ha) 約90ha	178戸 234戸
H16年 台風23号	127.13	(不明)	10戸 14戸

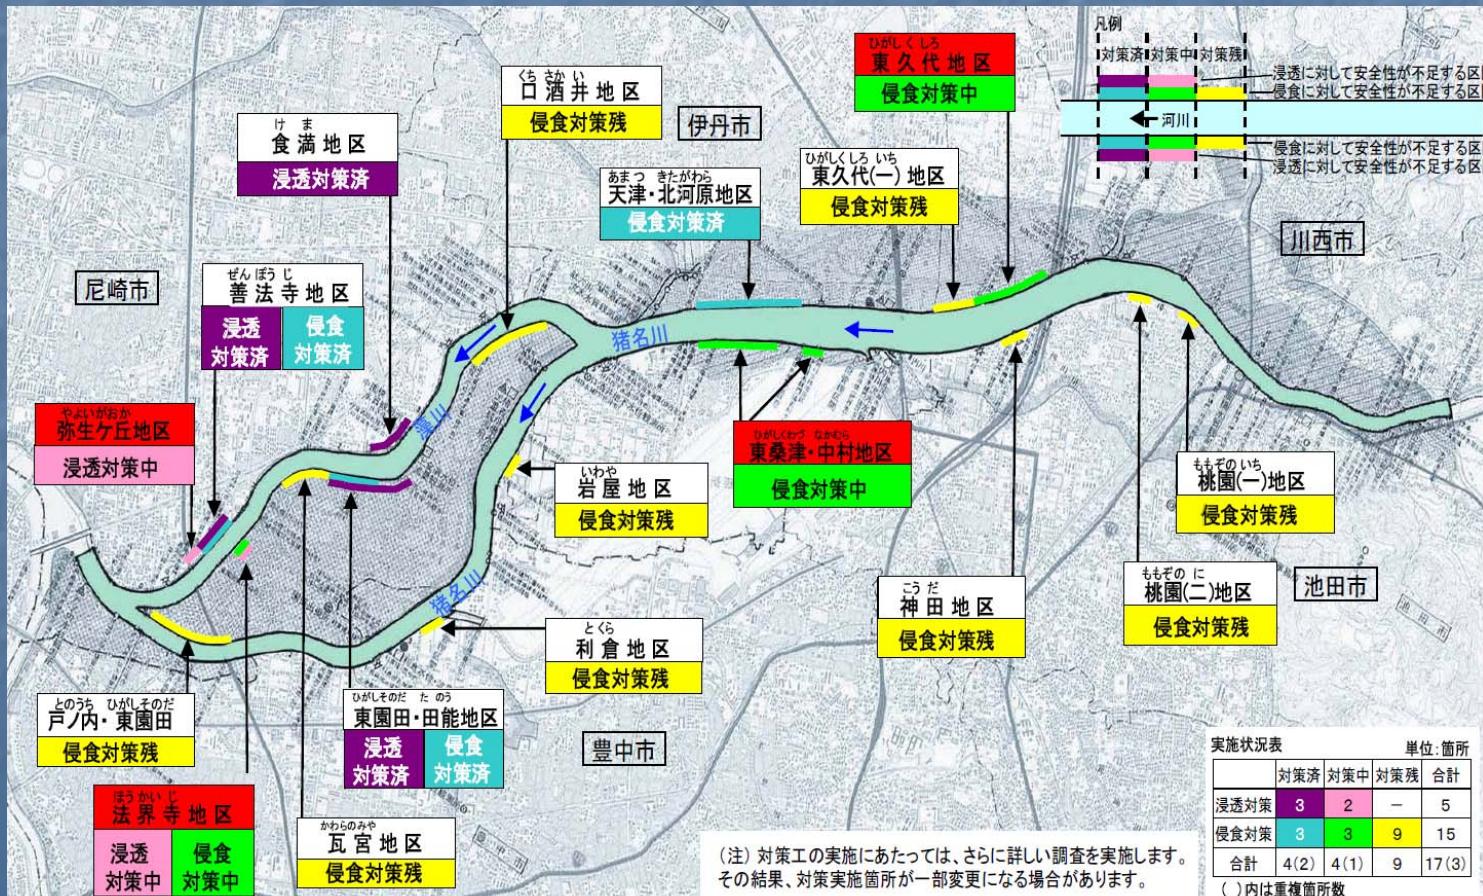
調査結果及び  
堤防補強実施状況  
(平成19年8月現在)

堤防の安全性についてのこれまでの調査結果をふまえ、各箇所の状況に応じた堤防補強を実施します。

地区名 : H19実施  
予定箇所

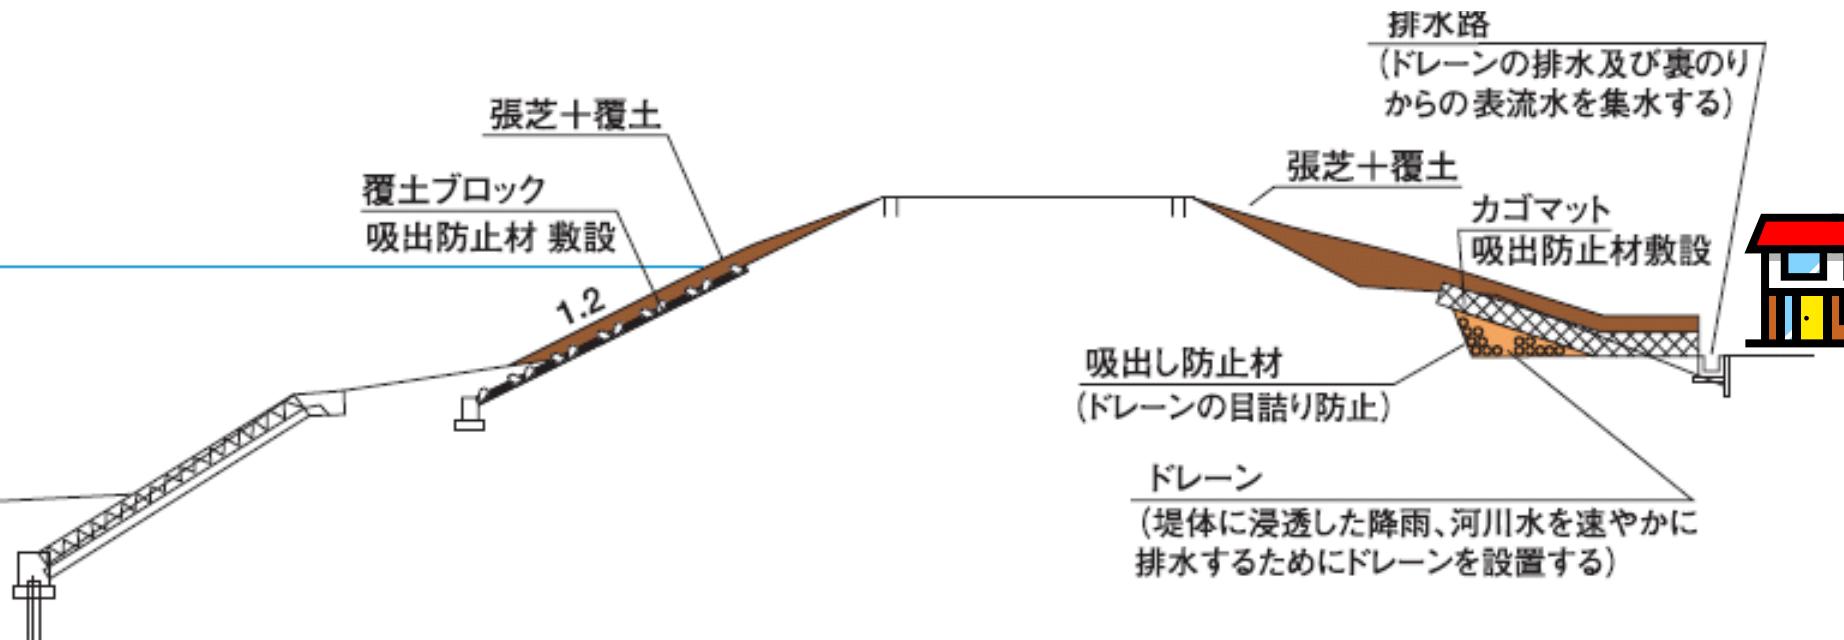
- ・裏のり尻にドレーンを設置して、堤防に浸透した水を速やかに排水します。
- ・洪水時の川の水の流れから堤防を保護するために、護岸工を設置します。

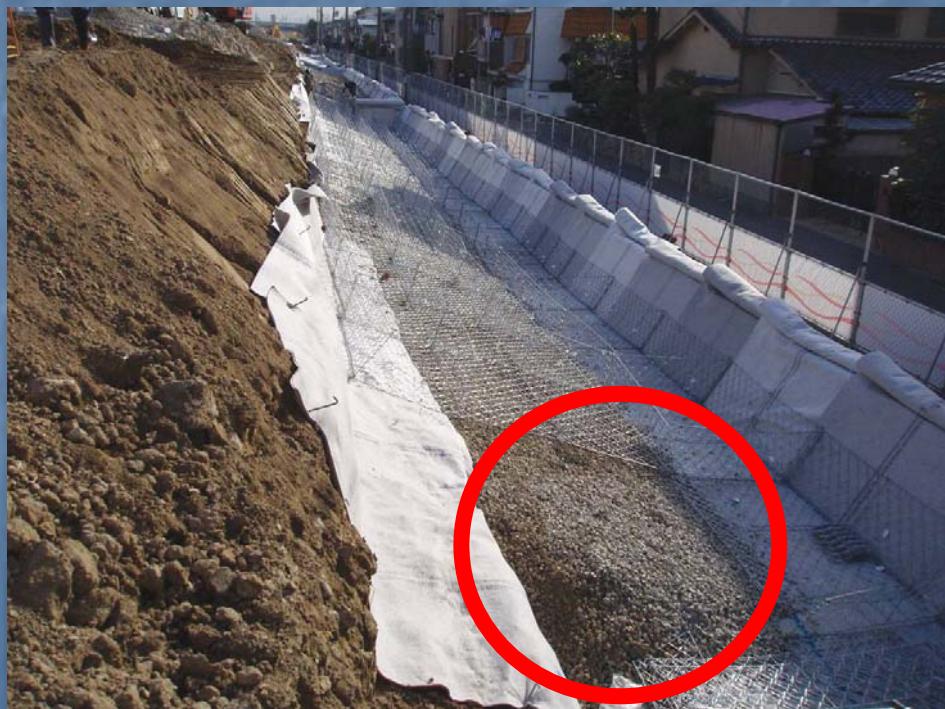
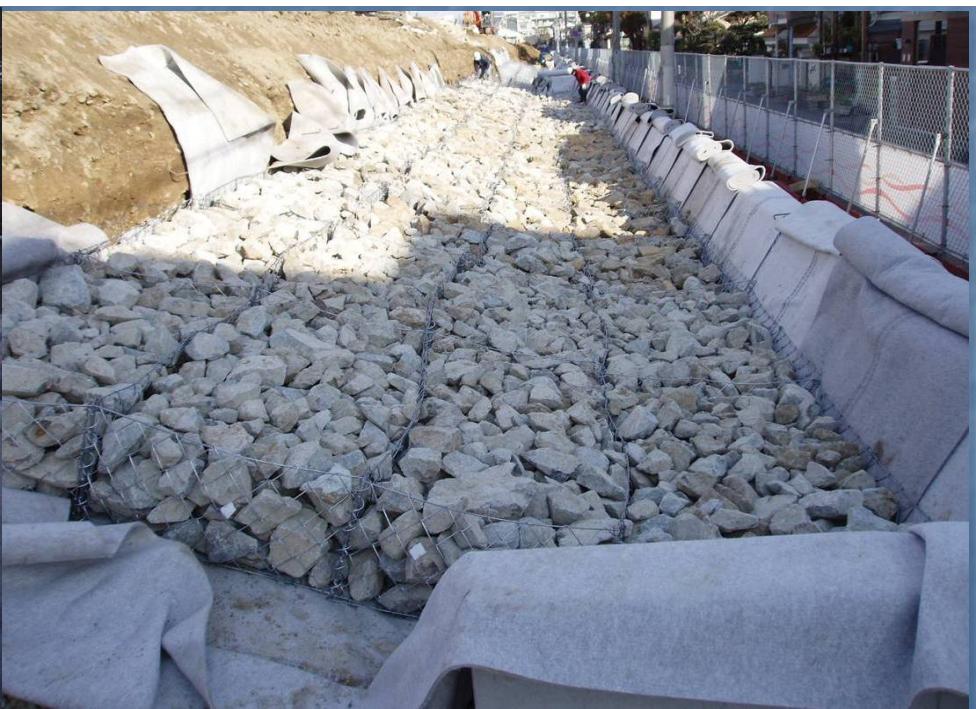
ドレーン工

(堤防の街側)

～浸透対策～

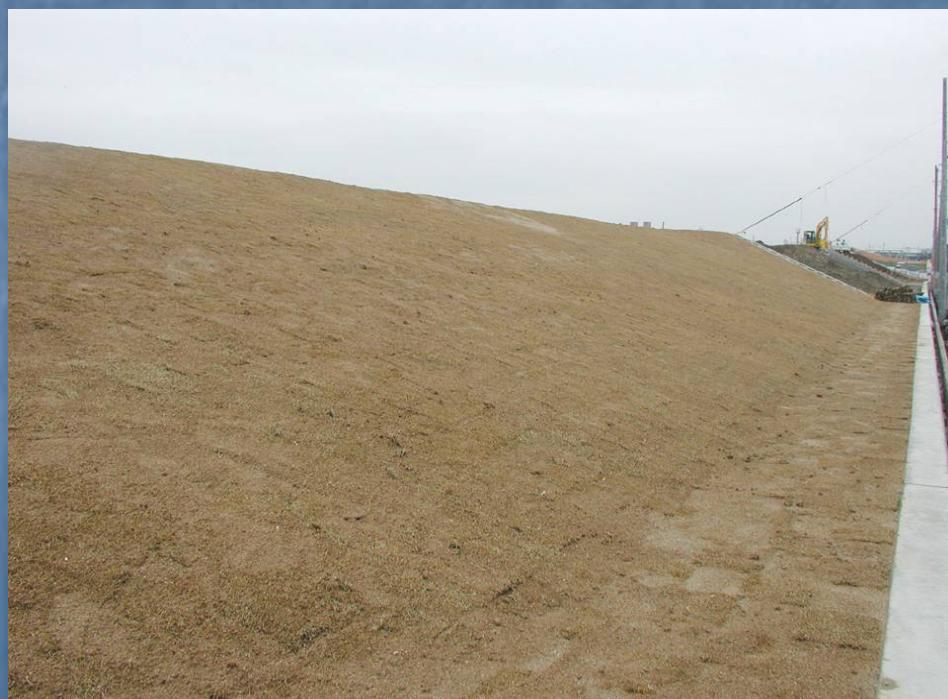
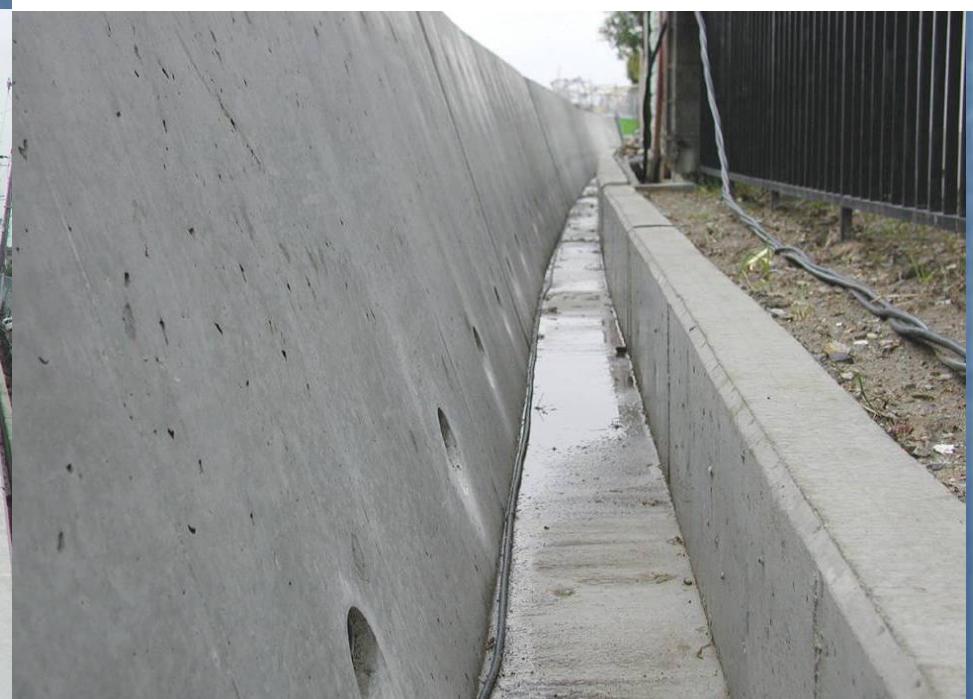
ドレーン工

(堤防の街側)

～浸透対策～

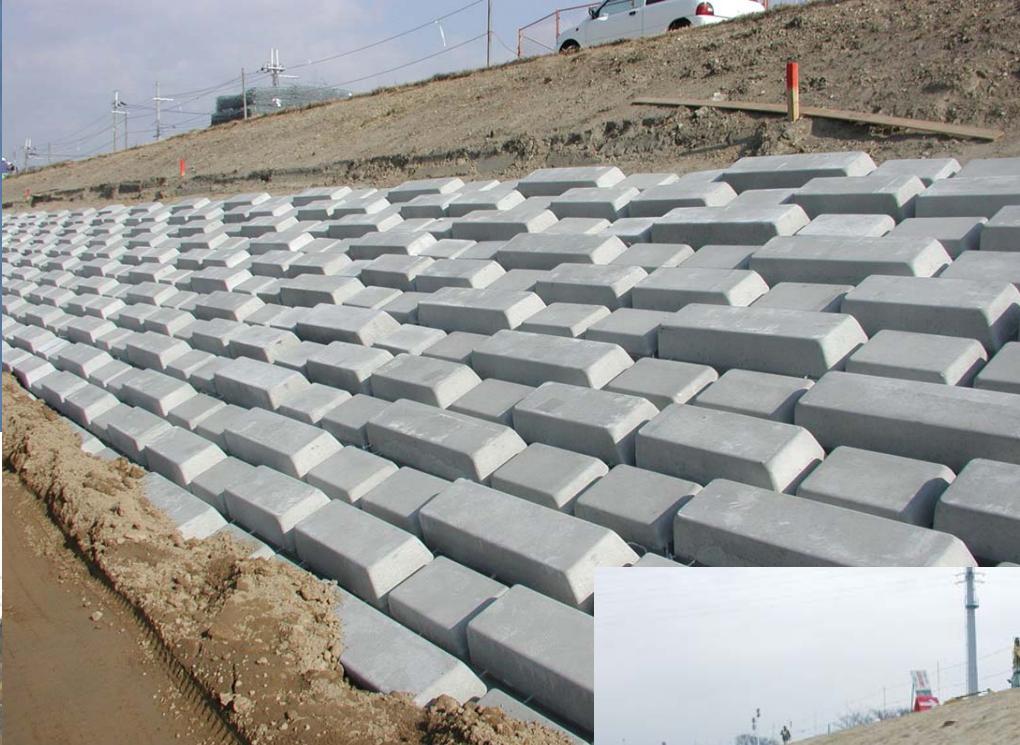
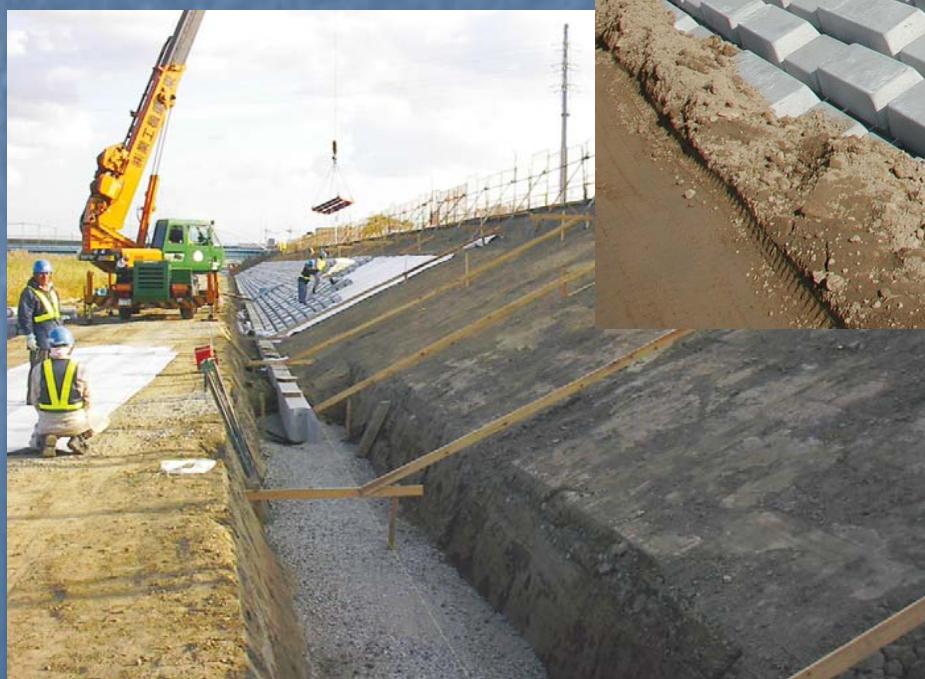
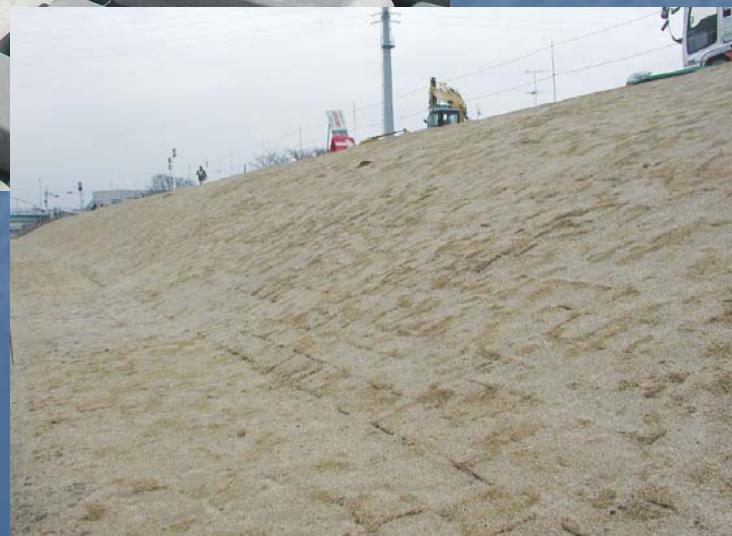
高水護岸工

(堤防の河川側)

～侵食対策～

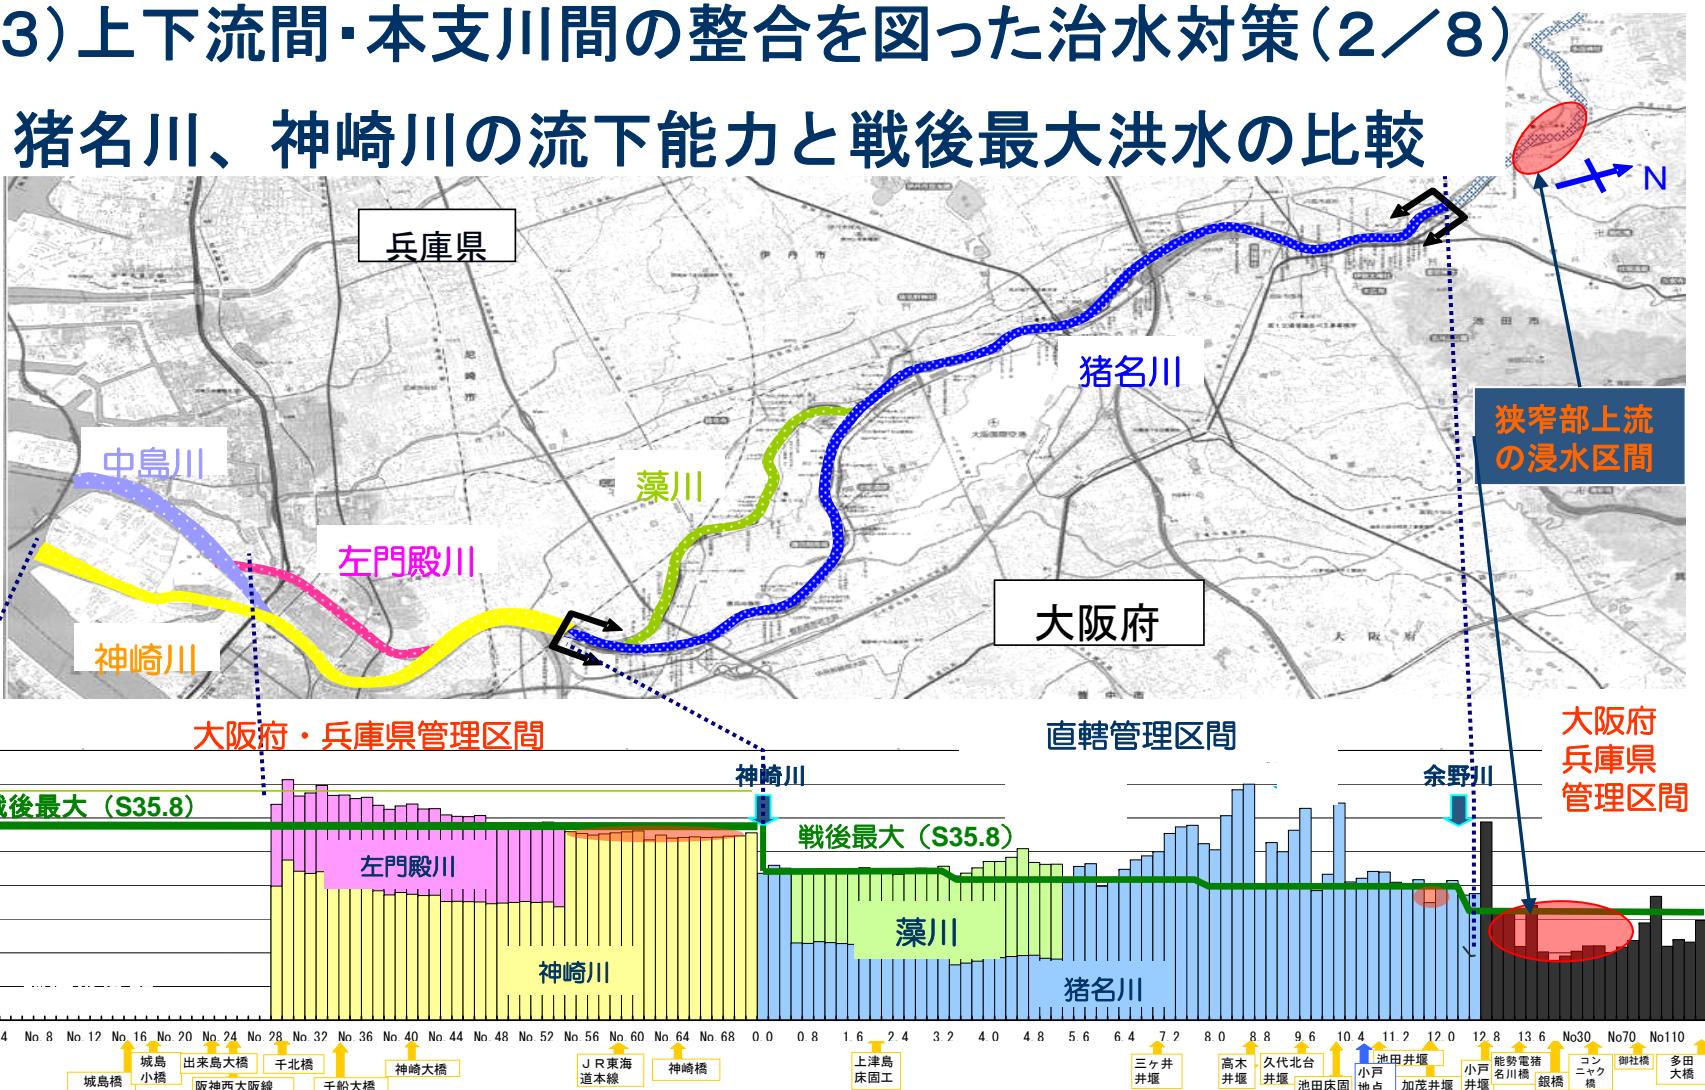
#### 猪名川、神崎川の流下能力と戦後最大洪水の比較

河道掘削による整備が主になることから流下能力は片岸で表示

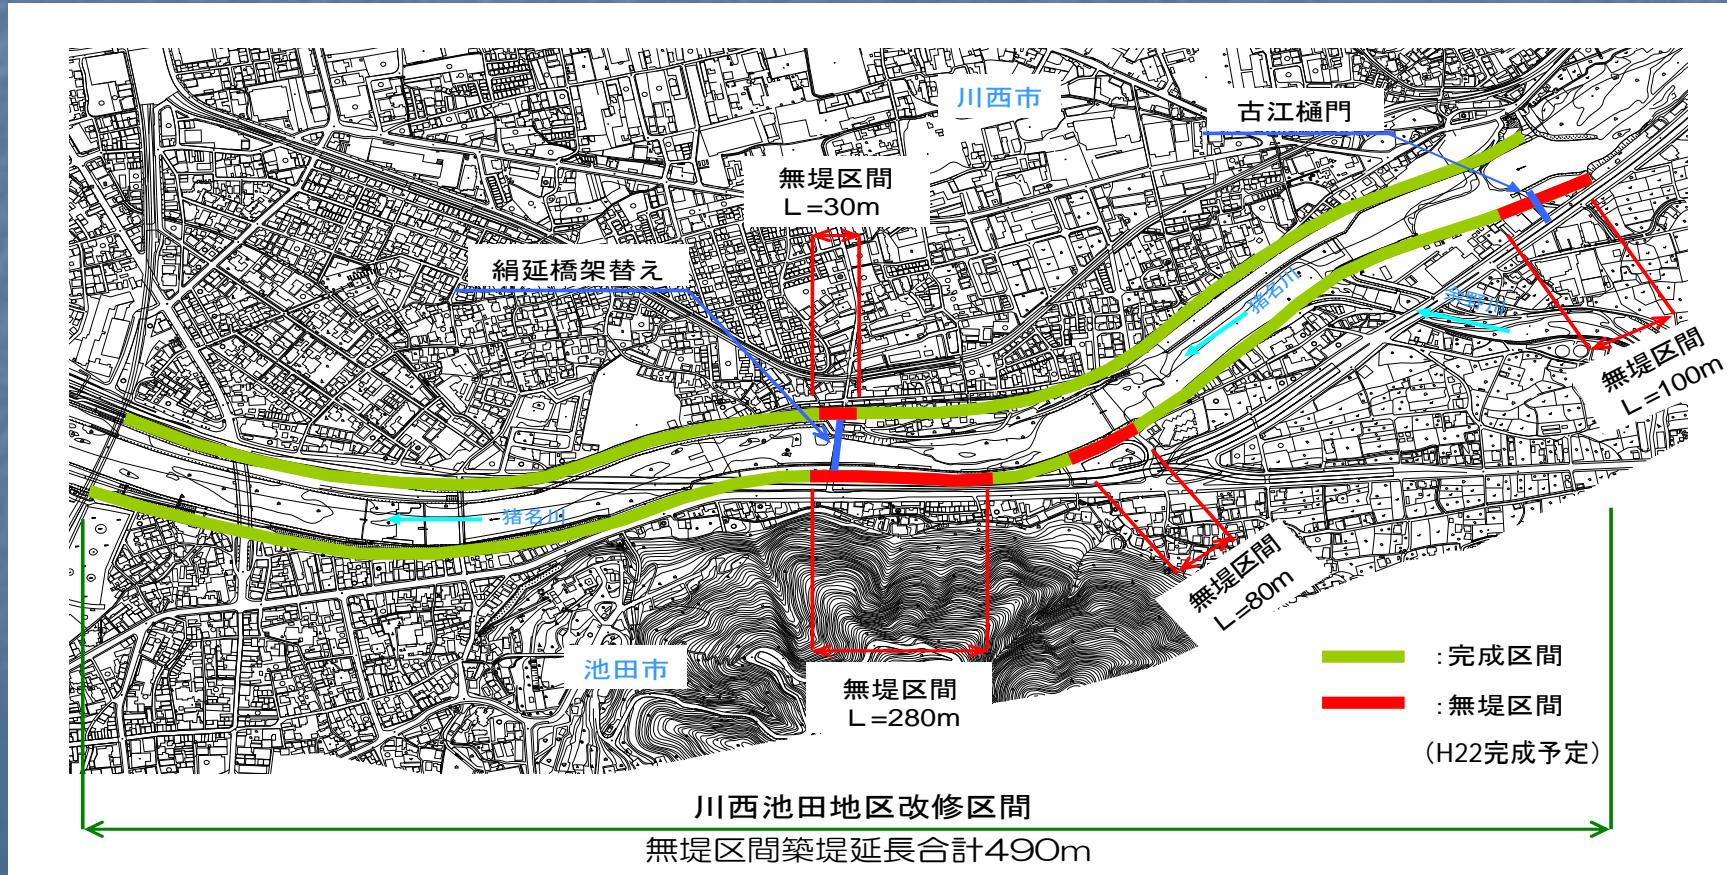
猪名川の治水対策については、川西・池田地区の対策等が懸案であり、流域整備計画に基づいて河川整備を進めてきたが、直轄管理区間の堤防は、平成22年度に概成の予定。

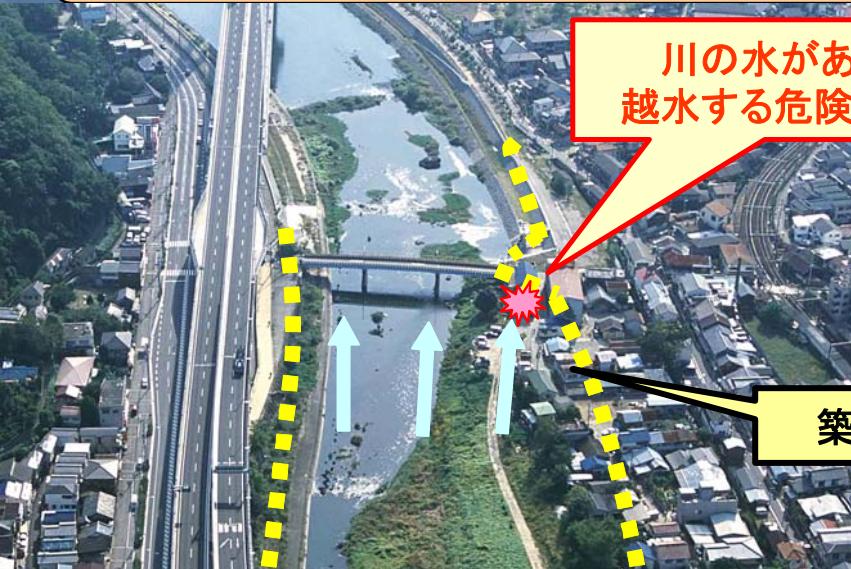
築堤後、残された橋の箇所は川幅が狭く、  
洪水の際、近接する人家が危険とな

築堤後、樋門がなければ、  
洪水時に水路部から宅地に浸水す

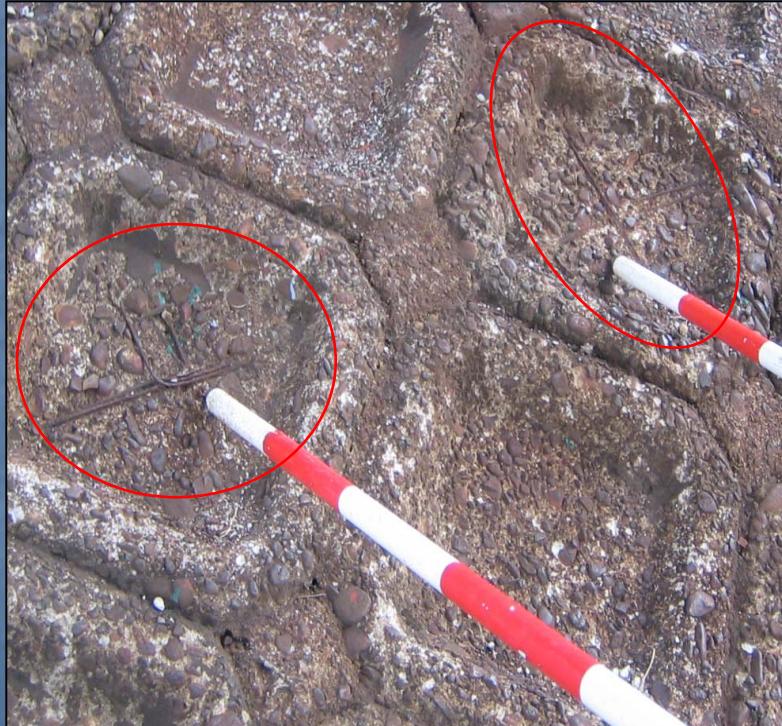
堤防・護岸においては、施工された年代、使用材料により、堤防天端の亀裂、法面崩壊、護岸のひび割れ、堤防内部の空洞化による陥没などが発生しています。

高水護岸老朽化(鉄筋露出)  
(猪名川左岸1.0km付近)

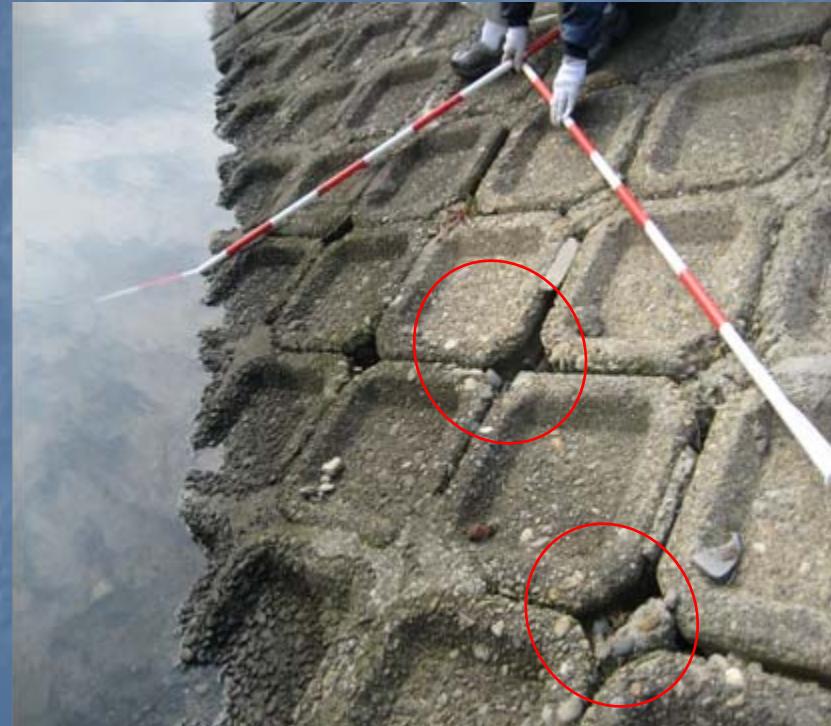
低水護岸老朽化(目地隙間)  
(猪名川右岸1.0km付近)

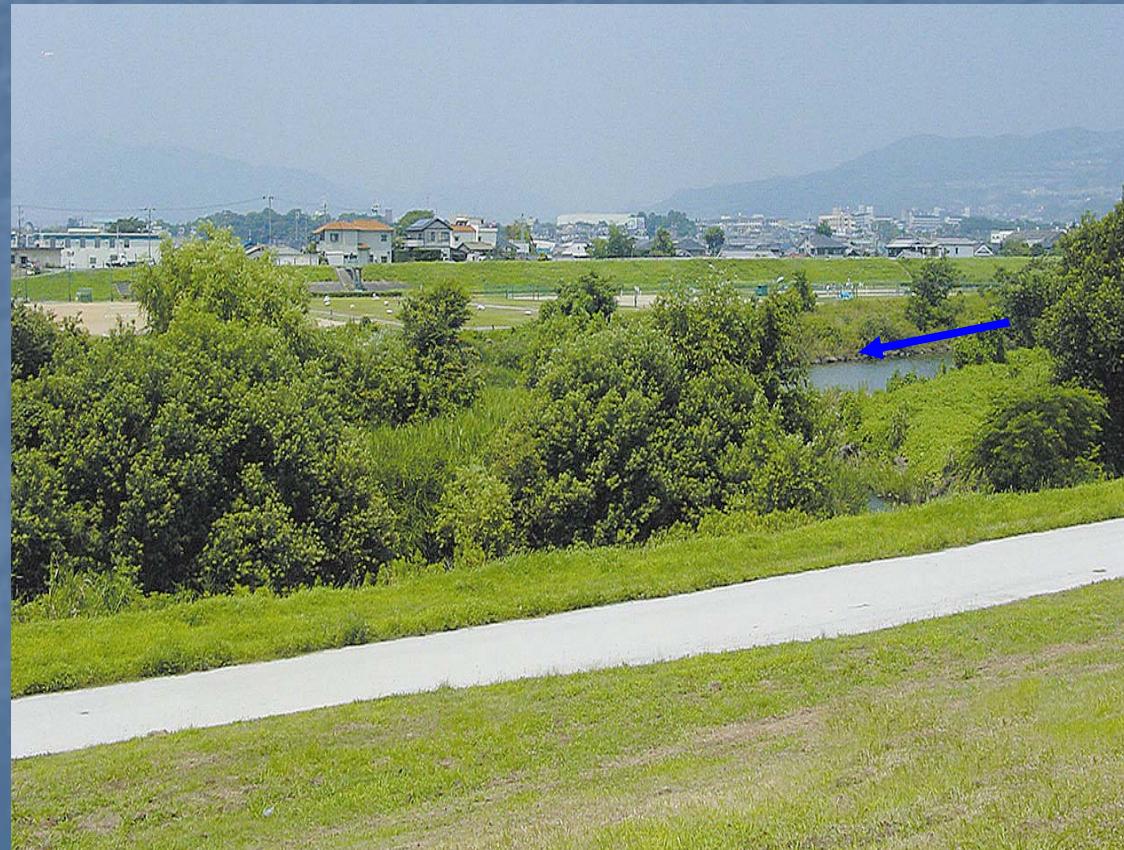
池田市神田地先

河道内においては、高木樹木の繁茂や堆積土砂により、治水に対して影響が生じているところがあります。

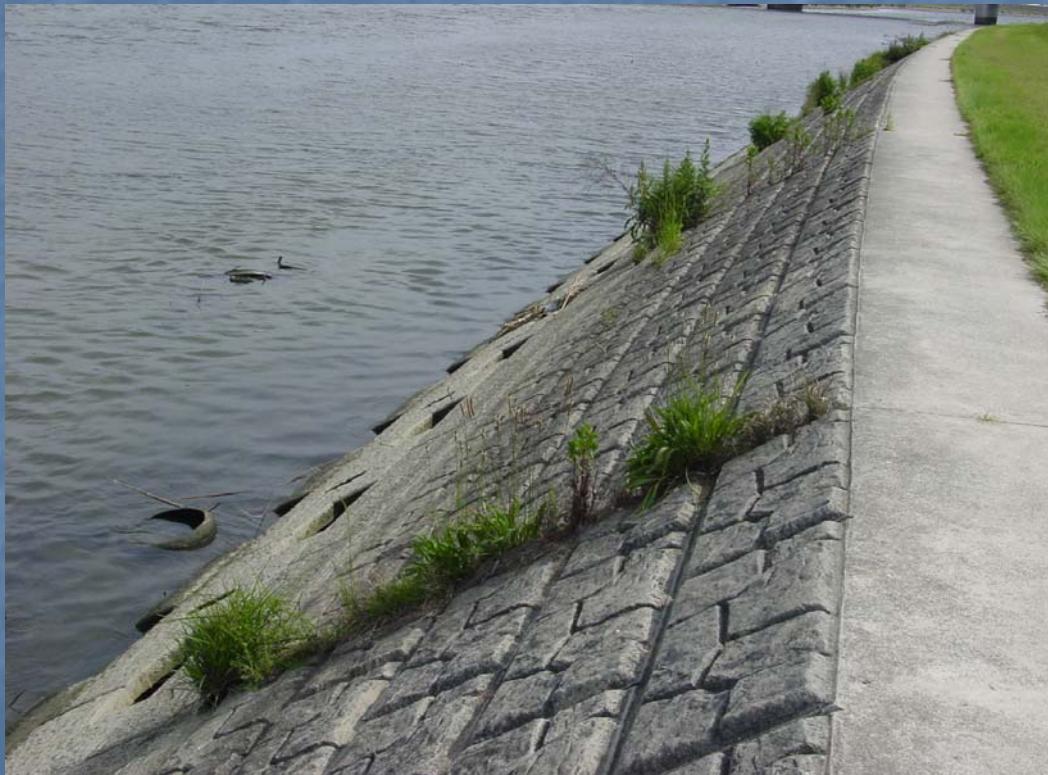
堤防・護岸等の河川管理施設の機能を維持するための適切な維持管理を行っていきます。

護岸補修  
(猪名川右岸1.0km付近)

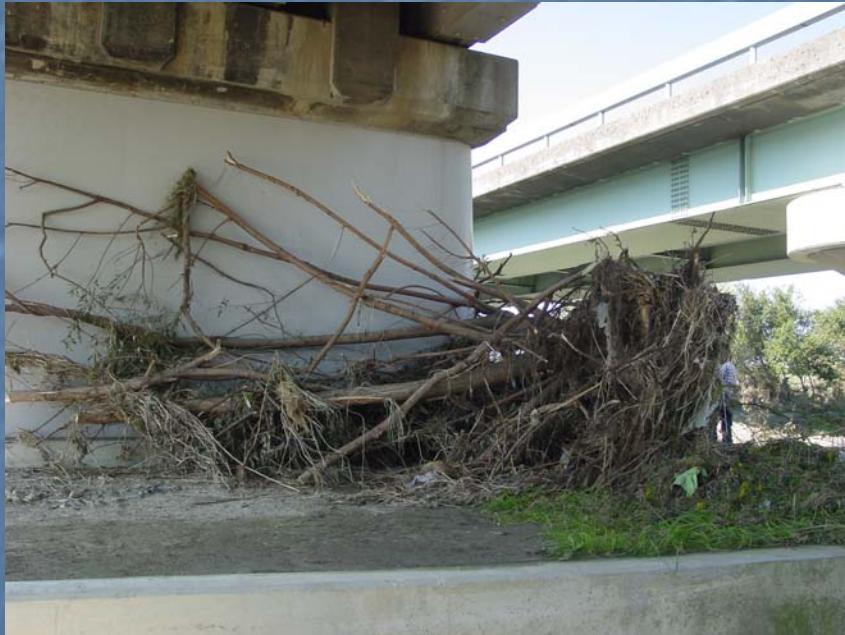
平成16年の台風23号後の流木の状況  
(猪名川 7.8km付近 軍行橋)

河川管理上支障となる河道内樹木については、計画的に伐採します。
