**平成 27 年度**  
**大規模土砂災害対策研究機構年報**

**大規模土砂災害対策研究機構**

# 深層崩壊危険箇所抽出手法に関する研究

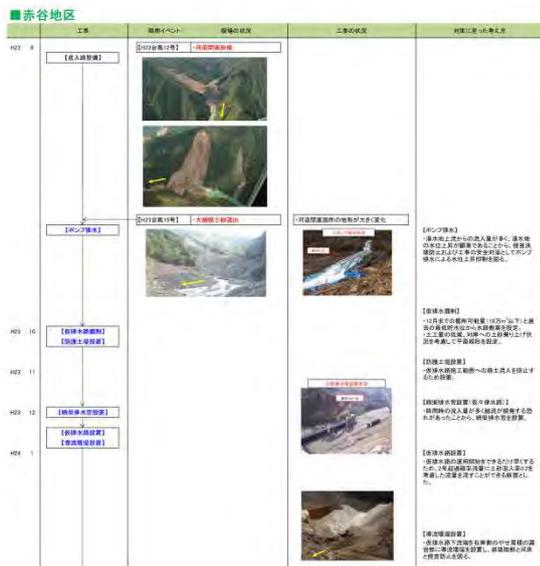
図-2 対策工事の時系列的な流れと対策の考え方（赤谷地区）

各地区（8箇所）において対策工事の着工から平成27年度までに発生した土砂移動現象の実態を整理するとともに、これまでに実施してきた緊急対策・恒久対策工事の実施状況を時系列的に整理し、各時点における対策工の考え方（その対策工を選定した根拠など）と実態について分析した（図-2）。

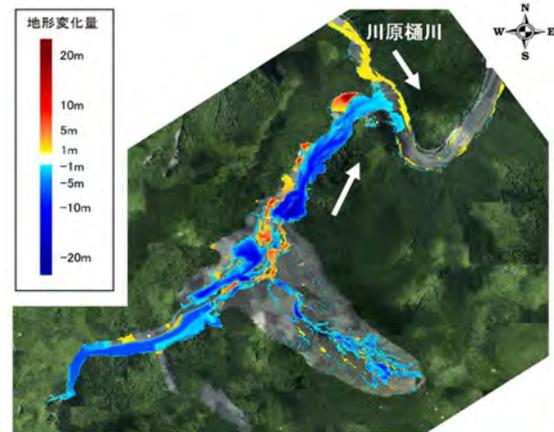
図-3 赤谷地区におけるH27年7月台風11号前後の標高差分析図

赤谷地区では深層崩壊の源頭部から中央部で二次侵食が発生して河道閉塞部に土砂が流出している。河道閉塞部では越流水による侵食が著しかったが、施工が完了していた砂防堰堤により河道閉塞部の侵食は生じていない（図-3）。しかし、堰堤の直下流左岸部において局所的な洗掘が生じたため垂直壁の一部が破損した。

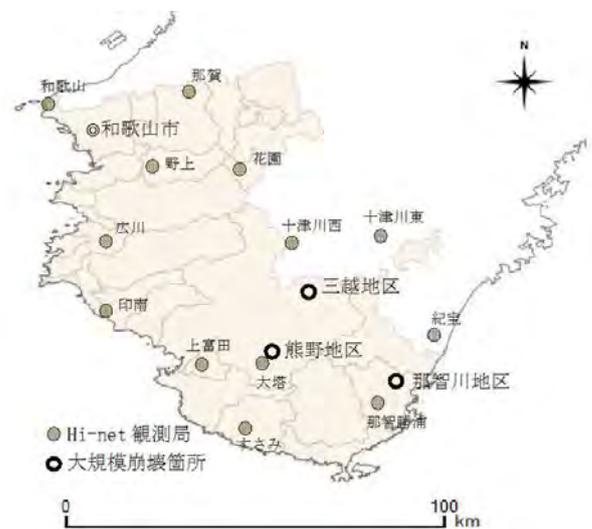
図-1 大規模土砂災害位置と紀伊半島 Hi-net 観測局位置関係

地区名	崩壊形態	崩壊土砂量	崩壊規模
熊野地区	深層崩壊	474万m <sup>3</sup>	幅440m、長さ650m、高さ250m
三越地区	表層崩壊	50万m <sup>3</sup>	幅200m、長さ330m、高さ180m
那智川地区 (金山谷川)	表層崩壊	9万m <sup>3</sup>	幅110m、長さ110m、高さ100m

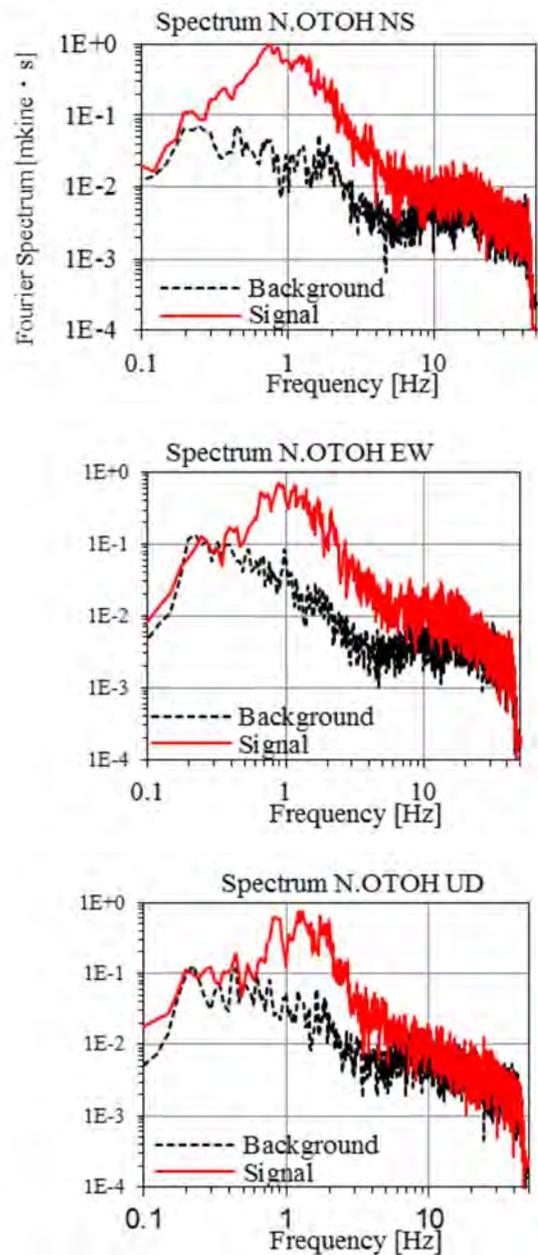
図-3 NS・EW・UD3成分の周波数解析グラフ（観測点：大塔）

振動センサーは微小地震や中地震、遠地地震のほか、発破振動や交通振動なども捉えるが、発災時に地震はなく、発破振動や交通振動もないため、この振動波形は熊野地区の深層崩壊を捉えたものと判断できる。周波数解析では通常時の周波数と比較して 0.5Hz から 5Hz の周波数が大きくなっており、その卓越周波数は 1~2Hz である (図-3)。大規模土砂移動の卓越振動数は 1~5Hz、継続時間は 10 数秒~数十秒とされており、本解析結果は概ねその範囲に含まれている。レコードセクション (図-4) では、25km 離れた那智勝浦観測点においても微弱ながら振動を捉えている。伝播速度は、大規模土砂移動は振幅の初動が不明瞭で遠い観測点では振幅が小さくなり判読が困難となるが、最大振幅観測時間で 3.3km/s と地震の S 波速度に近い速度となっている。2004 年 8 月に発生した奈良県大塔村の斜面崩壊の伝播速度は 1

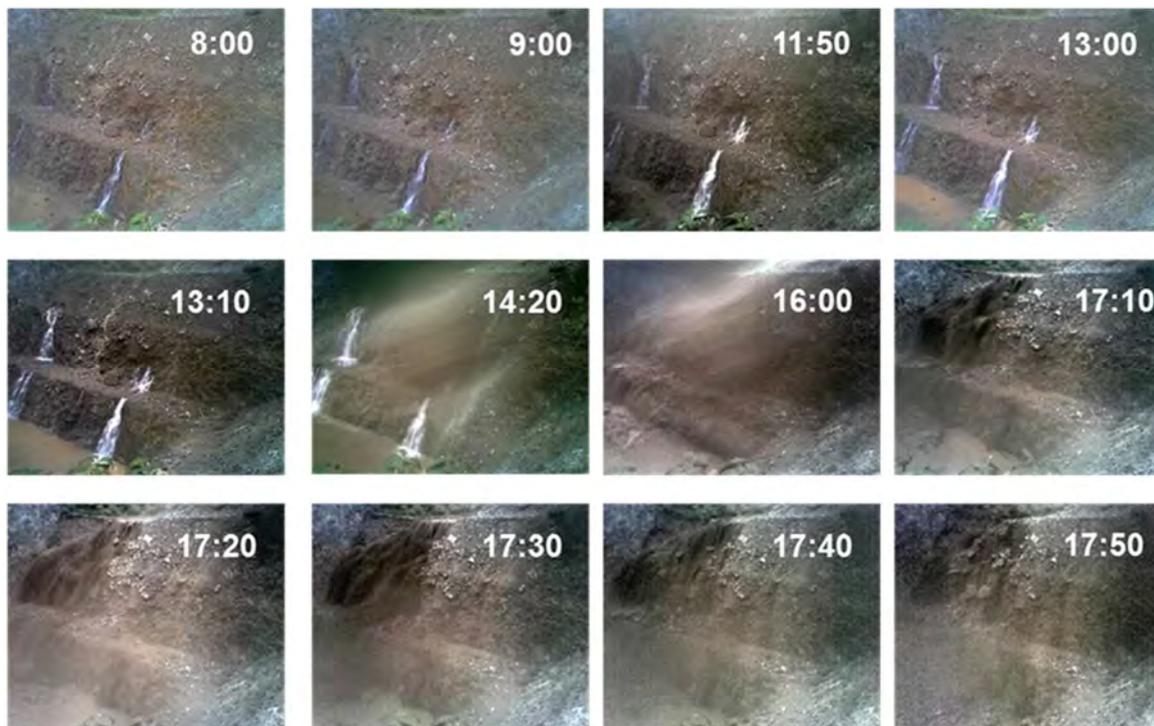
写真-2 2008年9月2日の土石流発生までの溪床堆積横断面の地下水流出状況変化

同年9月2日の豪雨により、土石流が発生したが、幸い、昼から土石流が発生した夕方までの伏流水流出変化を比較的鮮明に撮影できた(写真-2)。得られた画像を判読した結果、豪雨時には、溪床堆積横断面に確認された伏流水噴出孔の流量と濁りの増加、噴出孔の閉塞、複数箇所での伏流水噴出、溪床堆積物の崩壊といった諸現象が確認され、その直後に土石流の発生が認められた。伏流水が噴出するのは、パイプ流が溪床堆積物内で生じているためであり、そうした水文現象が藤原岳西之貝戸川での溪床堆積物再移動型土石流の発生プロセスを考えるうえで重要と考えられた。

そこで、2008年7月に、第6号砂防堰堤施工工事箇所の直下流に、インターバルカメラ（KADEC21-EYEⅡ）を一台設置した。このカメラは、有効画素数130万画素のカラー画像（記録媒体は1GBのコンパクトフラッシュ）を一定間隔で撮影できるが、夜間や霧などの悪天候の時には、視認できる画像は得られない。撮影間隔は、10分とした。

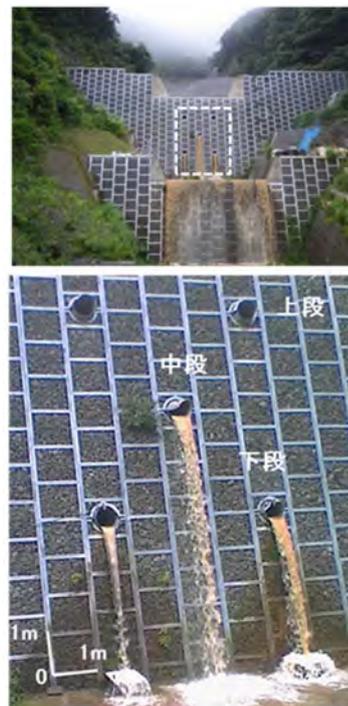
写真-7 第6号砂防堰堤水抜き孔での伏流水流量観測

土石流発生区域での伏流水の変動状況をより定量的に調べるために、2011年から土石流発生域に位置する第6号砂防堰堤（2009年竣工）の水抜き孔からの伏流水の排水流量を観測し続けている。第6号砂防堰堤下流法の最下段の2つの水抜き孔に超音波水位計（BANNER社 U-GAGE QT50ULBQ6）を設置し、10分間隔で伏流水の水位をデータロガーに記録している（写真-7）。

観測対象地には、AC 電源が敷設されていないため、ソーラパネルとカーバッテリーを組み合わせた電源システムを使用している。豪雨時には、最上段と中段の水抜き孔からも伏流水が排出する時間帯があるため、それらの水抜き孔にも下段同様に超音波式水位計を設置することが望まれたが、2012年の土石流の流下によって、中段の水抜き工壁面が大きく変形したため、超音波式水位計の設置が困難となった。また、上段については、超音波式水位計の維持管理作業時の安全管理のために、設置を断念した。これらの超音波式水位計を設置していない水抜き孔については、第6号砂防堰堤副堤右岸袖部の平場に設置したインターバルカメラ（KADEC21-EYE II、brinno社 Garden Watch Cam）の画像から孔内出口での水流幅を判読した。ただし、夜間は、撮影できないため、水位データは欠測となる。超音波式水位計から得られたデータ、画像判読した水流幅データ、マニング式などを用いて、水位から流量に換算している。

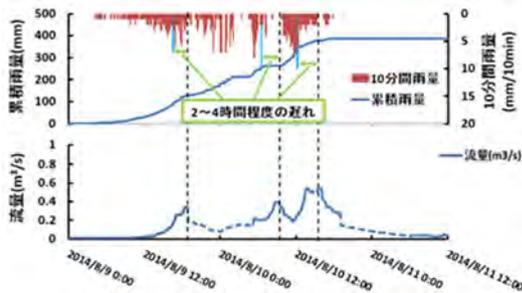
図-5 豪雨イベント時の伏流水ハイドログラフの事例

つの降雨イベントを豪雨イベント、それら以外を中小降雨イベントとして、豪雨時の伏流水の流出特性を考察した。豪雨イベントの伏流水ハイドログラフの事例を図-5に示す。最大雨量強度に対し、2~4時間程度遅れて明瞭な流量変化が現れる傾向が見られた。各降雨イベントの流出率を算出した結果、豪雨イベント時の流出率は7.6~13.7%であり、中小降雨イベントの1.4~19倍と大きいことがわかりました。また、各降雨イベントの流出ピークまでの実効雨量(半減期は、流量減水状況や様々な半減期における流出ピークまでの実効雨量と流出率との関係から2時間とした)を算出した。豪雨イベントの流出ピークまでの実効雨量は、流出ピークまでの累積雨量(273mm~377mm)に対して39.6mm~63.0mmと比較的小さな値を示すこともわかった。前述の流出率の値(7.6~13.7%)を考慮すると、豪雨時の雨水の多くは石灰岩の基岩部に浸透していると想像された。<sup>14)</sup>

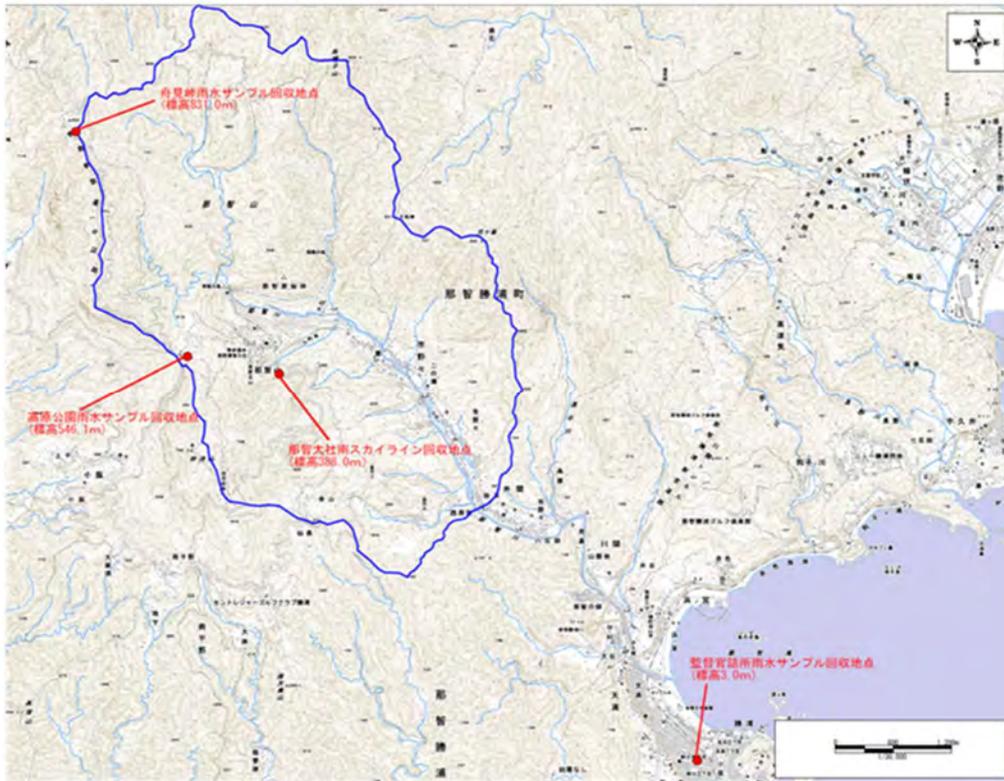
図-3 雨水のサンプリング地点 (地理院地図を加工)

本研究では那智川流域を対象として、図-3に示した地点で雨水のサンプリング(貯留型雨量計による)を、図-4に示した地点で湧水のサンプリングを行い、安定同位体比の分析に供した。雨水サンプリングは、監督官詰所および高野公園では2015年1~11月にかけて実施した。

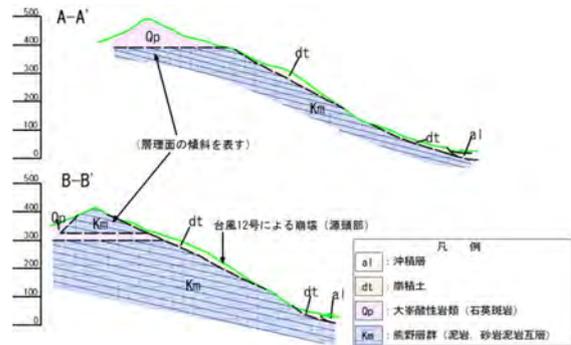
図-4 九重の地質断面図

今回発生した土石流 (図-4 の B 断面) は沢の出口で急激に扇状に広がり、民家を直撃している。沢の下流部では節理の非常に発達した熊野層群が露出し、風化を被り凹凸に富み、一部は階段状の地形を呈している。沢の周辺では熊野層群の上位を崩積土が覆っているが、熊野層群の表層部分 (1~3m 程度) は緩んでおり、斜面変動 (クリープ) が生じている可能性がある。この表層の緩みと変動・流出が、崩積土が広い範囲で分布する原因である。

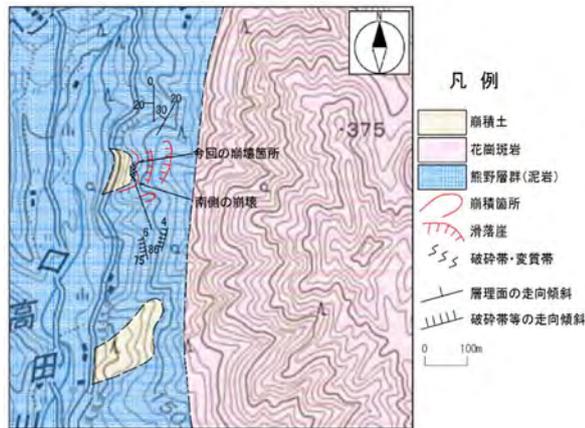
図-5 口高田崩壊地付近の地質図及びルートマップ(国土地理院 1:25,000 地形図「新宮」を使用して作成)

口高田では、口高田川沿いの左岸斜面で崩壊・地すべりが発生している。場所は新宮市立高田小・中学校の北方 1,000m 付近に位置する。口高田の地質

は図-5 に示すように熊野層群の泥岩を基盤岩とし、斜面上方(東側)で熊野酸性火成岩類が分布(貫入)する。

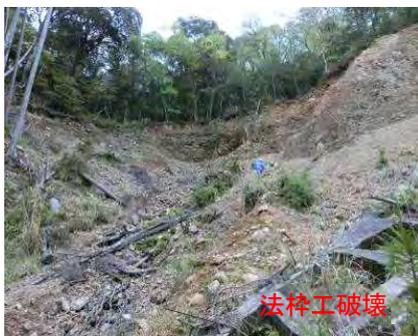
写真-1 口高田斜面末端の崩壊部全景(2014年4月19日撮影)

口高田では、斜面末端の熊野層群泥岩分布域で崩壊が発生した(写真-1)。この崩壊で既設法枠工が破壊している。本崩壊地周辺の泥岩の層理は、斜面に対し、流れ盤を呈する。また、崩壊箇所では幅約 1m の灰青色を呈する粘土質変質帯 (N4° E86° W) とその下に幅約 3m の角礫状化した断層破砕帯 (N6° W75° W) が認められる。両者とも斜面方向に直交し、高角度の流れ盤となっている。崩壊は図-6 に示したように、これら粘土質変質帯・断層破砕帯に伴う脆弱部が斜面末端部に存在していることに起因して発生したものと考えられる、なお、図-5 に示したように、この崩壊地の斜面上方では、滑落崖(写真-2)が 2 段認められ、地すべりが発生している。また、崩壊地の南側にも比較的規模の大きな崩壊地が見られる。

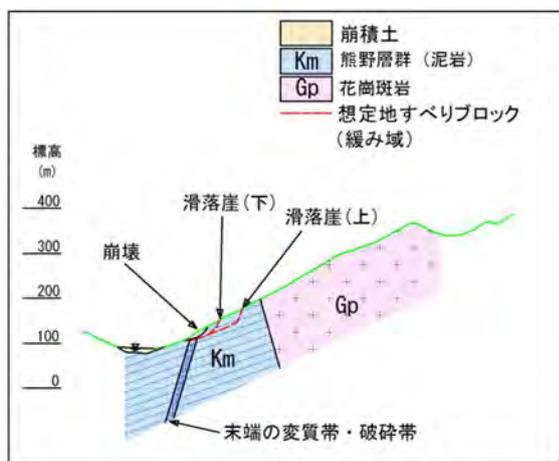
図-6 口高田崩壊地の模式断面図

地すべりは、図-6 に示すように、斜面末端で崩壊が発生し、斜面上方に緩み域が広がったことが原因で発生したものと考えられる。さらに基盤岩である

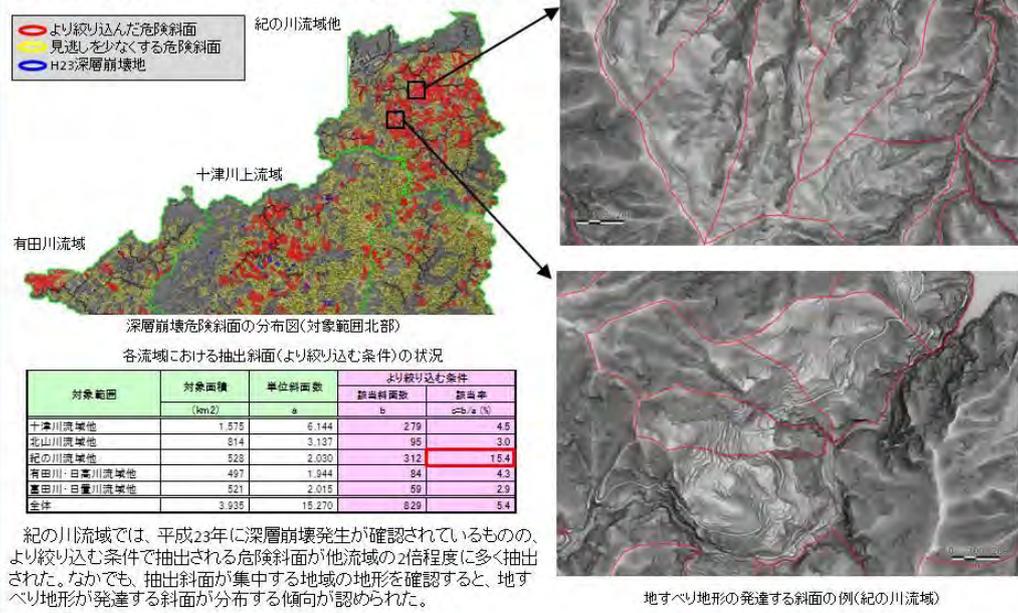
各流域における抽出斜面(より絞り込む条件)の状況

対象範囲	対象面積 (km <sup>2</sup> )	単位斜面数 a	より絞り込む条件	
			数	割合(%)
十津川流域他	1,575	6,144	279	4.5
北山川流域他	814	3,137	95	3.0
紀の川流域他	528	2,030	312	15.4
有田川・日高川流域他	497	1,944	94	4.3
富田川・日置川流域他	521	2,015	59	2.9
全体	3,935	15,270	829	5.4

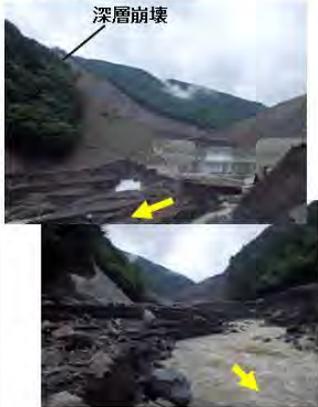
###### 赤谷地区

深層崩壊からの再崩壊はない。崩壊土砂ならびに河道閉塞土砂の一部が下流に流出するが、堰堤工によって捕捉されるとともに、河道閉塞の侵食が抑制されている。

一方、堰堤工の下流の洗掘が発生し、垂直壁の一部が破損。下流河道への土砂流出と二次侵食が発生し、川原樋川へ土砂が流出。

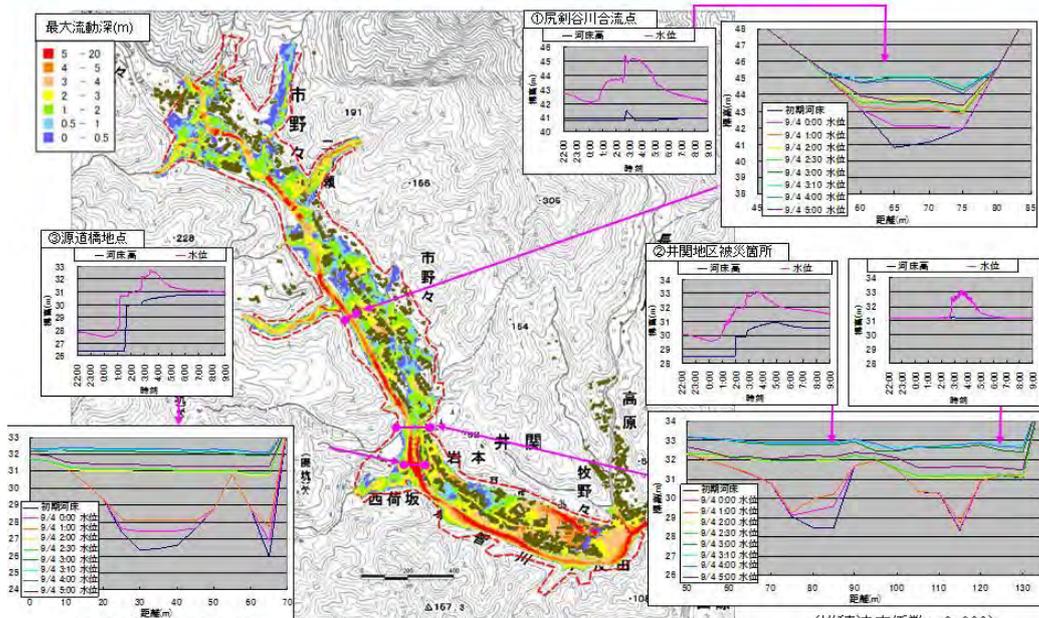
## 7 数値シミュレーションによる再現計算

- ・井関地区内で2m程度の水位上昇を再現。
- ・急激な水位上昇の再現に至っていない。

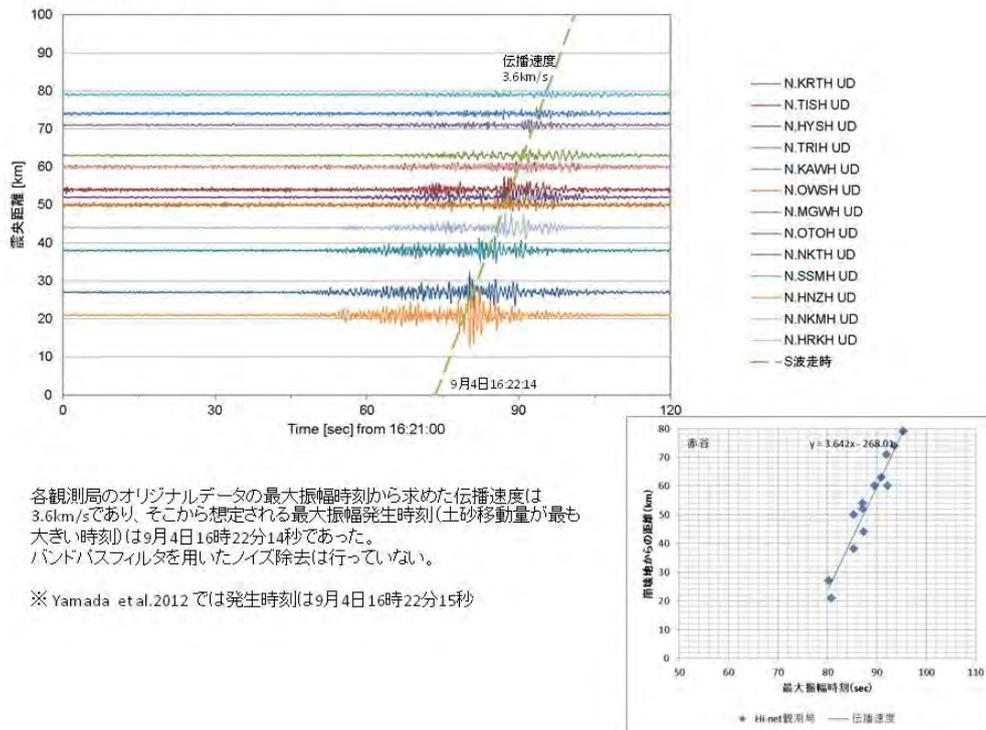
## 2 赤谷(レコードセクション)

各観測局のオリジナルデータの最大振幅時刻から求めた伝播速度は3.6km/sであり、そこから想定される最大振幅発生時刻(土砂移動量が最も大きい時刻)は9月4日16時22分14秒であった。  
バンドパスフィルタを用いたノイズ除去は行っていません。
