**令和元年度
大規模土砂災害対策研究機構年報**

大規模土砂災害対策研究機構

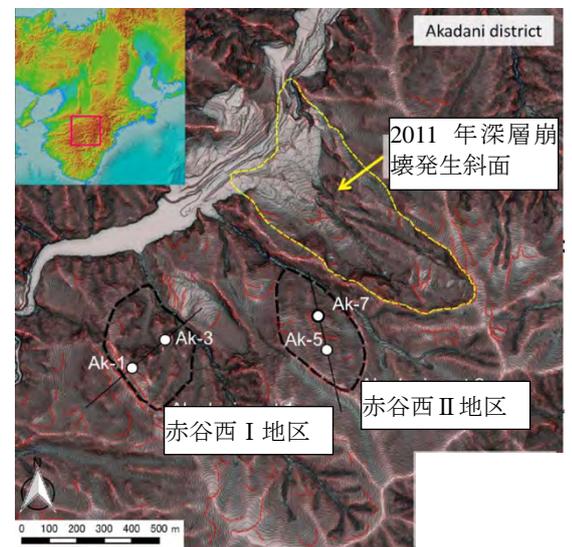
図-1 赤谷西地区の位置図。Ak-○はボーリング位置かつ孔内傾斜計観測位置を示す。

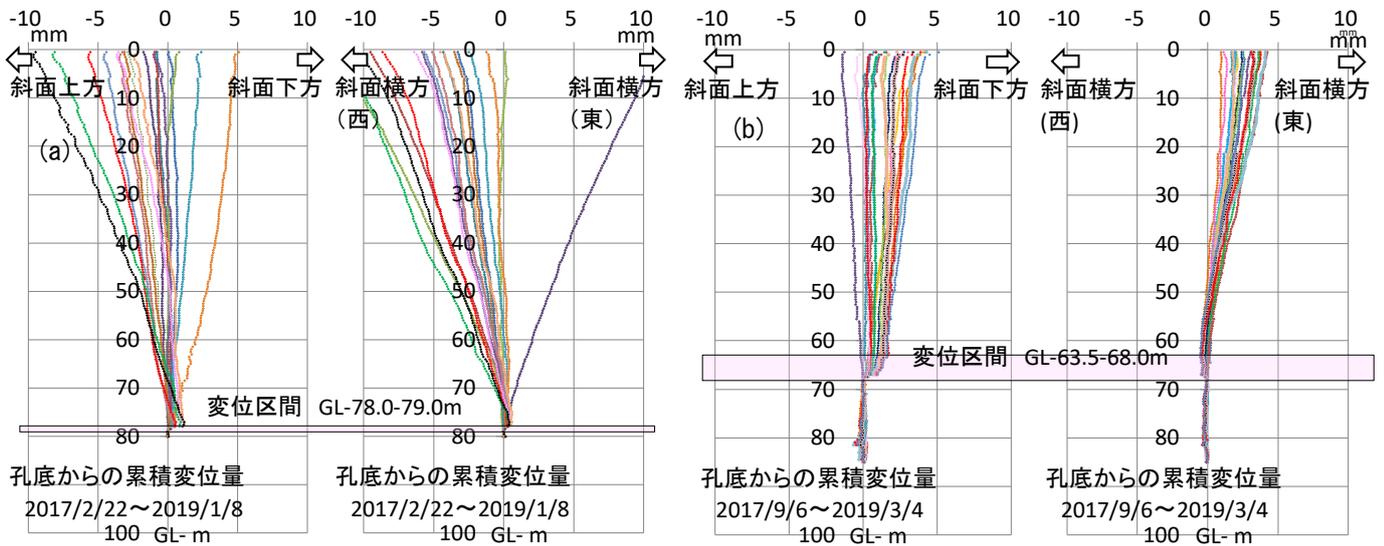
図-4 赤谷西 I・II 地区での孔内傾斜計による地中のひずみ変位観測結果. (a) I 地区(AK-1), (b) II 地区(Ak-5).

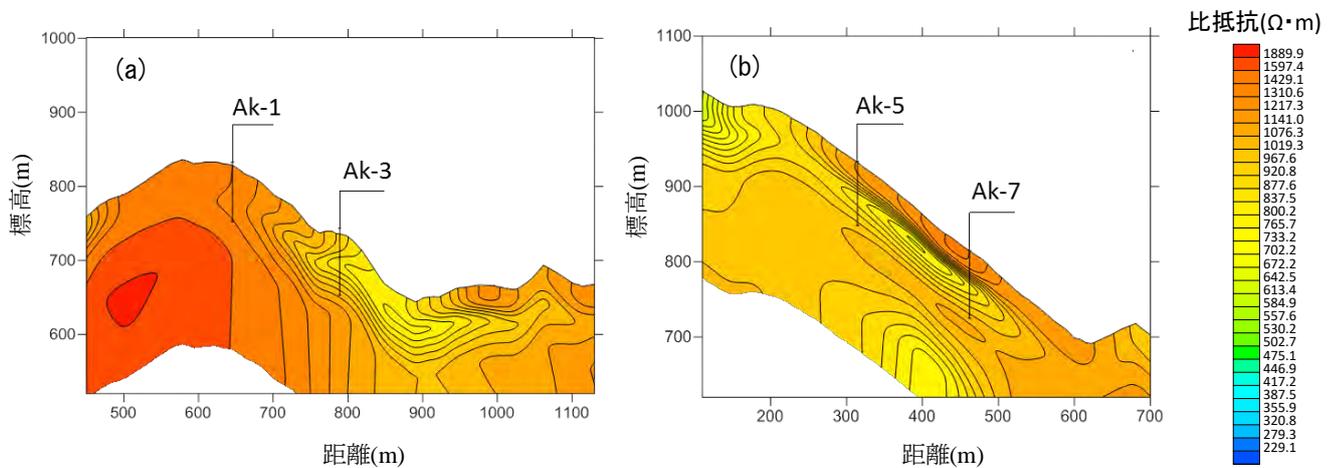
図-5 赤谷西 I・II 地区での主測線の比抵抗縦断面図. (a) I 地区, (b) II 地区.

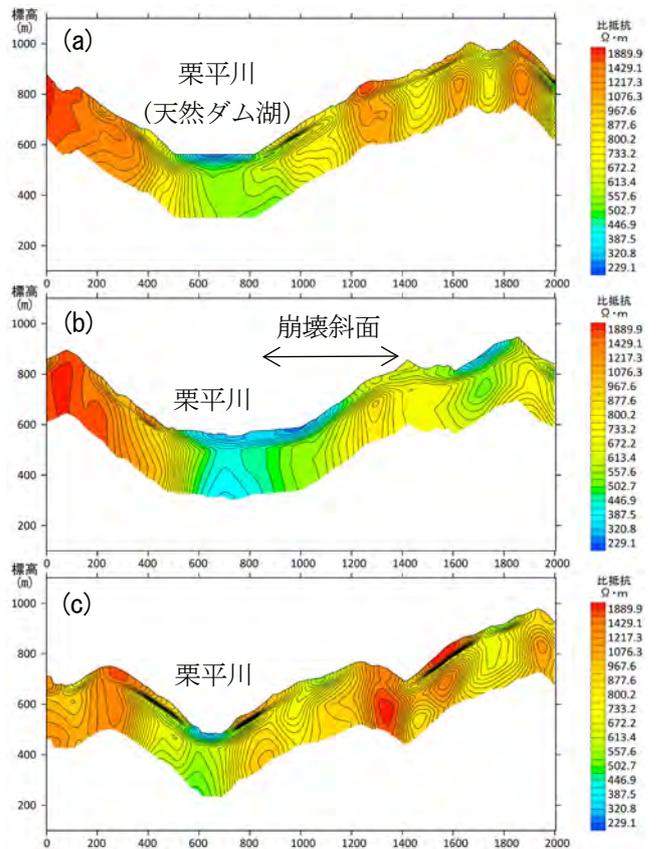
図-4 図-1中(a)~(c)測線の比抵抗縦断面図

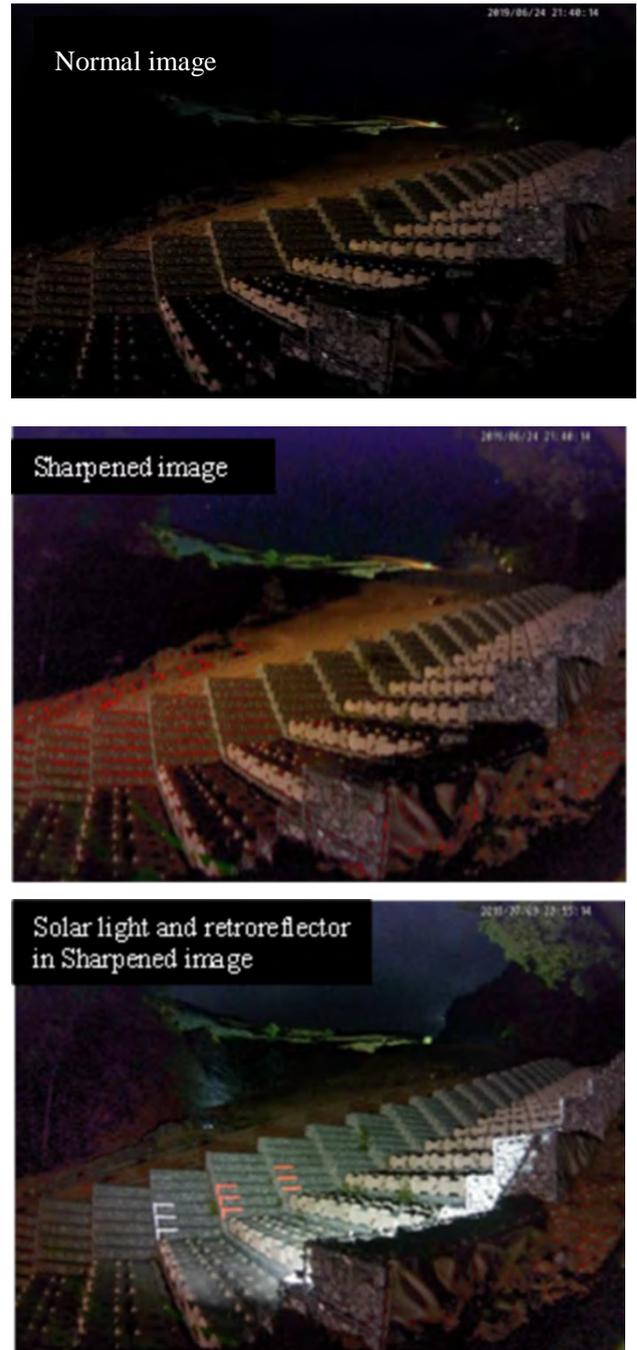
Figure 5.1 Image sharpening processing at Nagatono restrictions on video transmission, so local analysis

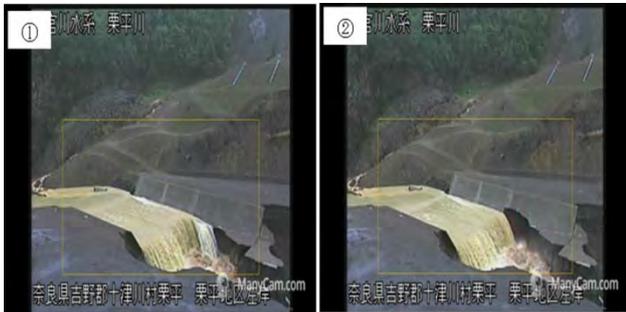
Figure 5.2 Investigation of collapse and deformation detection

processing is required. Therefore, instead of an approach based on dynamic detection technology, a detection approach based on image difference with a small calculation load and a track record of operation was selected.

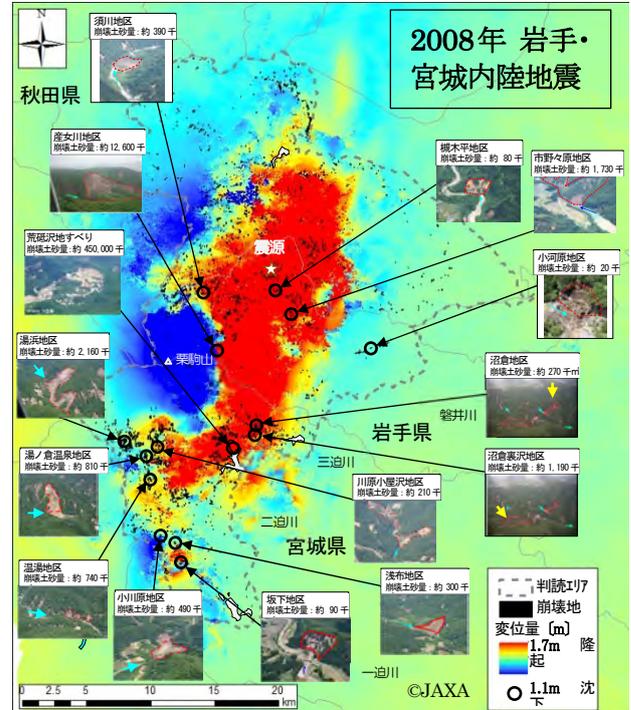
図1 河道閉塞の分布と地震断層による地盤の垂直変位量（電子基準点併用ALOS 2.5次元解析）

- 6月14日、M7.2、最大震度6強の地震により、約3,000箇所の斜面崩壊が発生。荒砥沢ダム直上流では大規模な地すべりが発生。三迫川上流の東栗駒山の斜面を崩壊源とした大規模な土石流が発生（駒の湯温泉被災）。
- 断層線付近にある地盤変位の急変領域に14箇所、その他の地域に1箇所、全体では合計15箇所の河道閉塞が形成した（図1）。

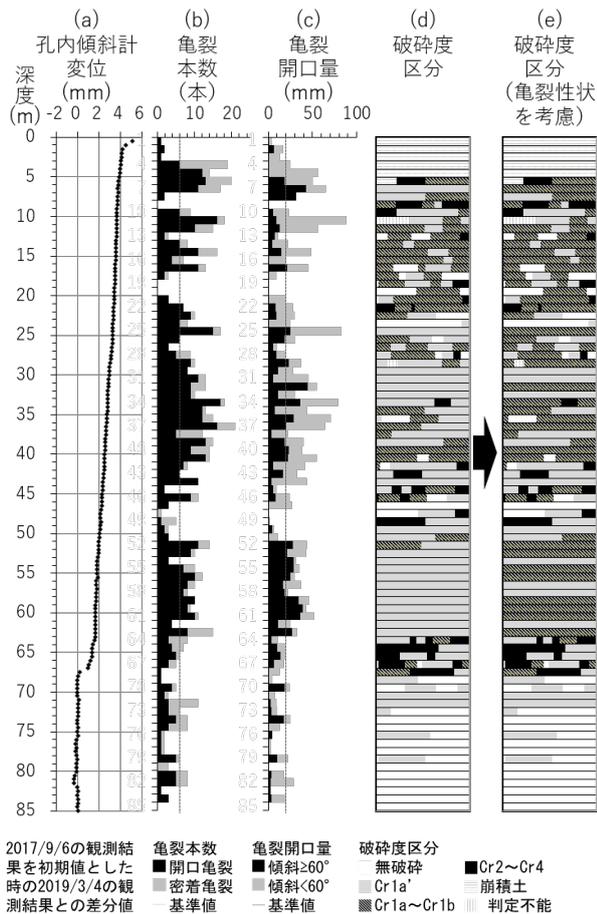
図-2 Ak-5 孔の変位観測結果と
破砕状況及び亀裂状況評価結果

破碎度区分評価結果を図-2(d)に、コア観察において認められた亀裂の特徴を表-1に示す。変形区間では、石英脈の溶脱と見られる亀裂の本数が多く、開口量も大きい。亀裂は高角度のものが顕著に認められた。また、形状は鋸歯状をなすものが多く、Cr1aに相当すると見られる区間も認められた。一方、非変形区間では石英脈の溶脱と見られる亀裂の本数は、変形区間と比べて明らかに少なく、開口量も小さい。また、亀裂の形状は平滑であった。このように変形区間では、石英脈の溶脱の程度が大きく、亀裂の本数も多く、開口量も大きく、また、亀裂は高角度をなし、鋸歯状の形状を示す特徴を有していた。

亀裂の本数、開口量を比較すると、変形区間の開口亀裂本数及び傾斜 60° 以上の亀裂開口量は非変形区間のそれらよりも、それぞれ2~3倍、2~6倍程度大きい特徴を有していた(図-2(b),(c)、表-1)。

亀裂性状の評価結果を組み合わせた破砕度評価は、(i)、(ii) の基準値を満たす Cr1a' を Cr1a に変更した。その結果は図-2(e) に示すとおりである。深度 30～34m、52～63m 区間のうち、31～32、33～34、52～53、54～56、58～61、62～63m 区間で Cr1a' から Cr1a に変更した。30～34、52～63m 区間内の全ての区間が Cr1a に再評価されるわけではないが、亀裂の性状の評価指標を用いることで、コア観察により重力斜面変形による可能性の高いと評価された区間が Cr1a と評価されるようになった。

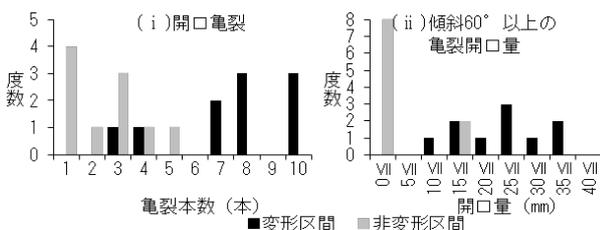
図-3 変形区間と非変形区間のそれぞれ
1m 当たりにおける頻度分布図

前節の調査結果をふまえ、重力斜面変形による可能性の高い区間を評価する指標として、(i)1m 当りの開口亀裂本数、(ii)傾斜 60° 以上の 1m 当りの亀裂開口量を用いる。変形区間と非変形区間における両指標の分布を図-3 に示す。開口亀裂本数は、変形区間と非変形区間を完全に区分できない (図-3(i))。亀裂性状の評価は破砕を評価する上での補足情報として活用することから、基準値は変形区間が過大評価とならないよう誤判別が発生しない値とした。亀裂本数については、非変形区間の最大値より大きい 6 本/1m を用いることとした。また、同様に傾斜 60° 以上の亀裂開口量は、非変形区間の最大値より大きい 20mm/1m とした (図-3(ii))。

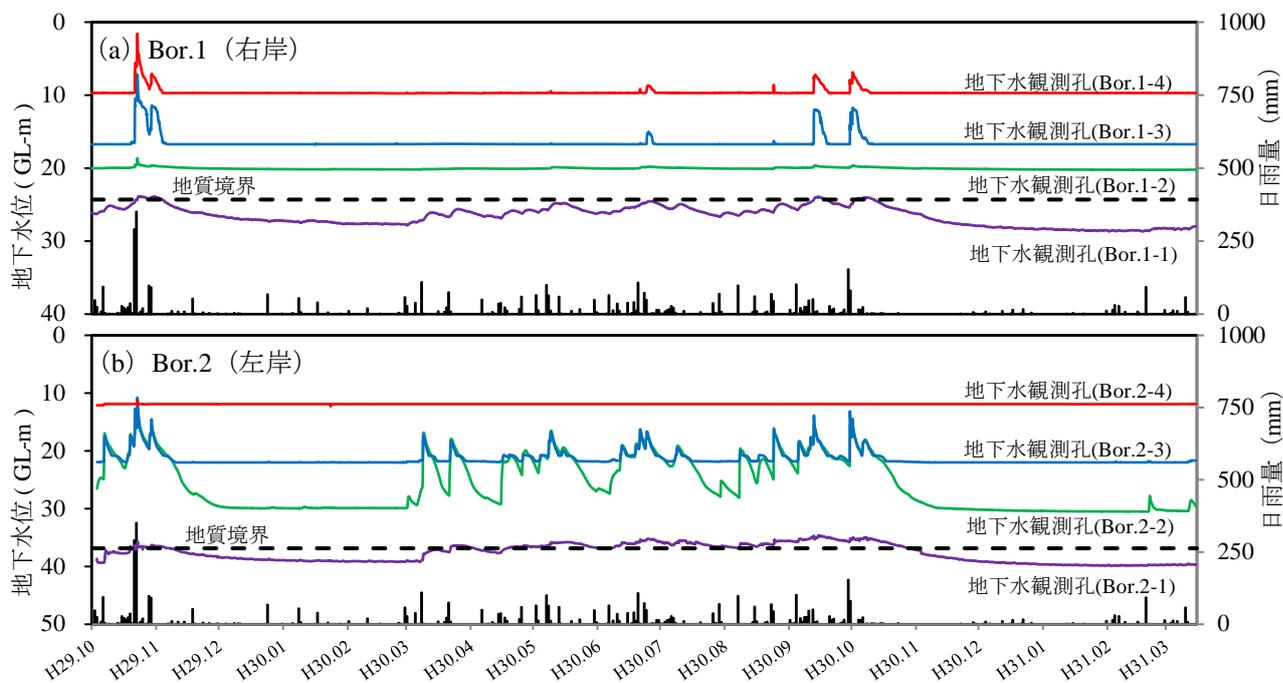
図-4 各斜面の地下水位の変動。(a) 崩壊が多数確認できる斜面 Bor.1 (右岸), (b) 崩壊が発生しなかった斜面 Bor.2 (左岸)。

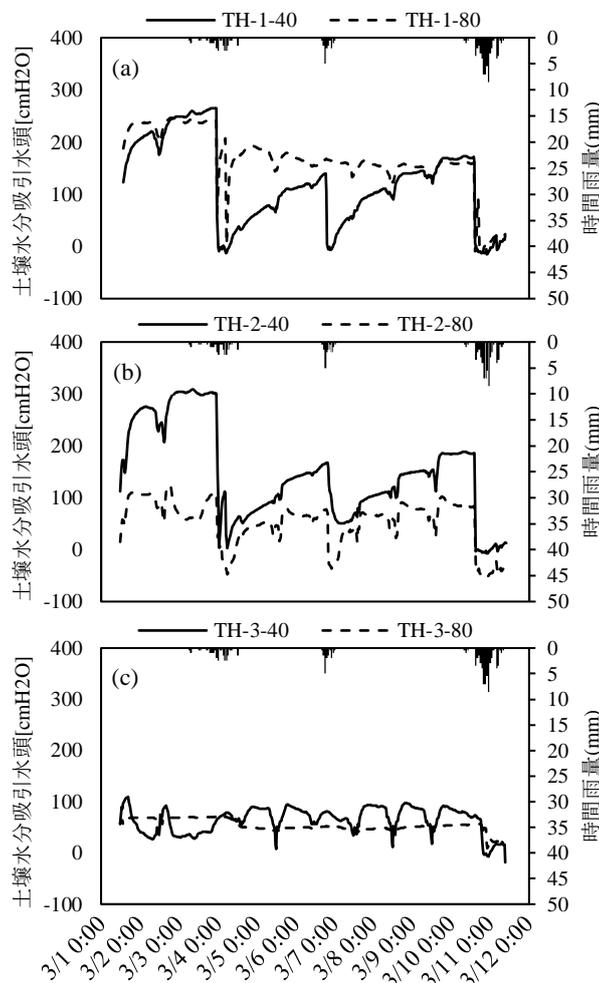
図-5 テンシオメータ観測結果。(a) TH1 (花崗斑岩層), (b) TH2 (地質境界), (c) TH3 (泥岩層)。

テンシオメータの結果について、いずれの観測点も無降雨状態が続くと、地表面部が乾燥傾向となるため、概ね深度40cmの観測値の方が深度80cmより高い値を示している。また、雨が降るとTH-1とTH-3では深度40cmの値の方が低い値となっているが、これは雨水の浸透によるものと考えられる。一方、TH-2では降雨の際も深度80cmの値の方が低い値を保ち続けている。この結果から、一定規模以上の降雨の際は、表層土層内において、雨水の浸透に加え地質境界等の斜面内部からの水の流入が発生している可能性が考えられ、平成23年当時のような大規模の出水

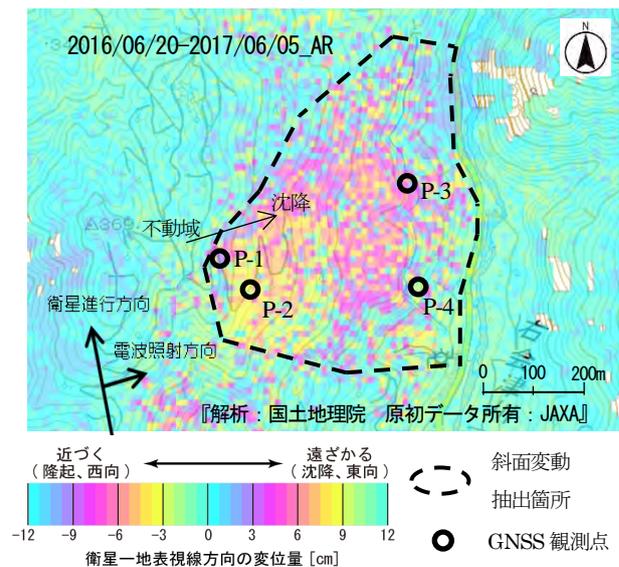
図-4 干渉 SAR 画像 (上秋津地区)。国土地理院の SAR 干渉画像 2016/06/20-2017/06/05_AR を加工して著者が作成。

対象斜面は、全幅 650m 程度、全長 500m 程度の地すべり斜面である。斜面頭部付近では旧農道の変状、南側端部では表層崩壊など顕著な変状が認められた (写真-1)。これらの変状は、干渉 SAR 画像から読み取れる変動範囲と概ね整合していた。また、この斜面では、2 時期の GNSS 基準点測量による変位量を算出した。その結果を表-1 に示す。2013 年 3 月と 2019 年 1 月の計測結果を比較した結果、変位が最も大きい P-1 で累

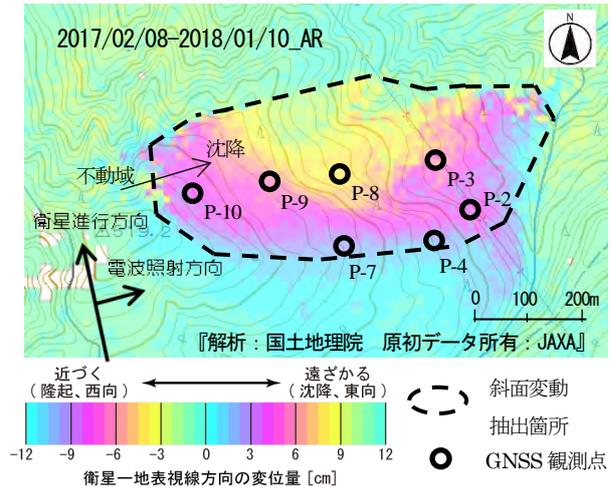
図-5 干渉 SAR 画像（宮井地区）. 国土地理院の SAR 干渉画像 2017/02/08-2018/01/10_AR を加工して著者が作成。

対象斜面は、全幅 330m 程度、全長 800m 程度の地すべり斜面である。地すべりブロック頭部では複数の階段状の滑落崖、根曲がり、地表の不陸が認められ、また、

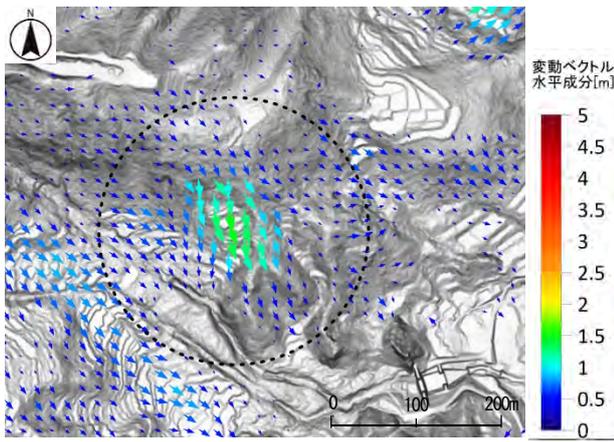
図-7 3D-GIV 解析結果 (金山谷川地区)
解析ペア 2012-2017

対象斜面は、全幅70m程度、全長100m程度の地すべりブロックで、明瞭な滑落崖と顕著な変状を有しており、ブロック内には開口亀裂や段差、倒木が多数認めら

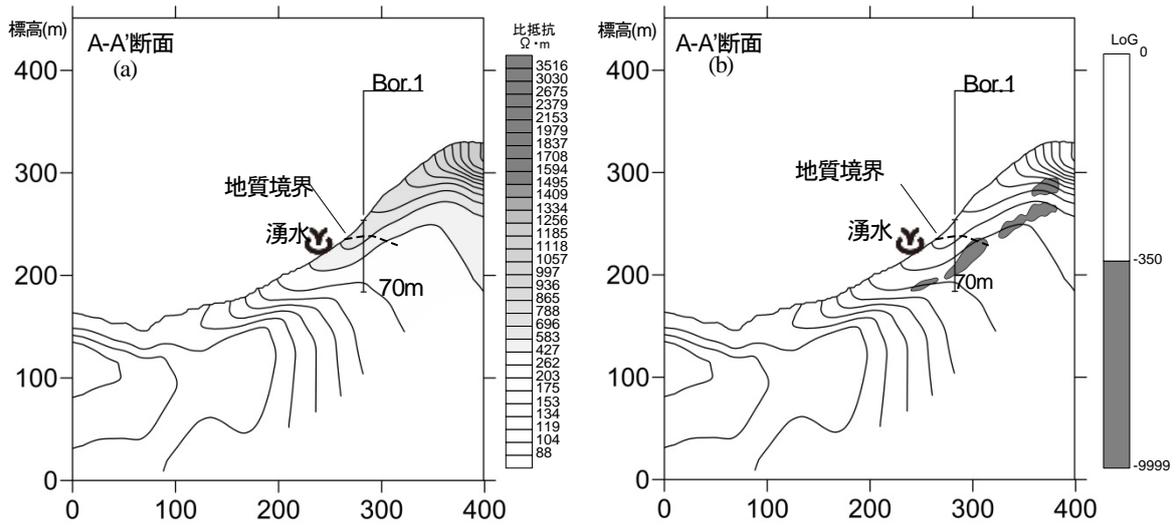
図-4 図-2中 A-A' 断面図. (a) 比抵抗断面, (b) 比抵抗解析断面. 点線は地質境界を示す.

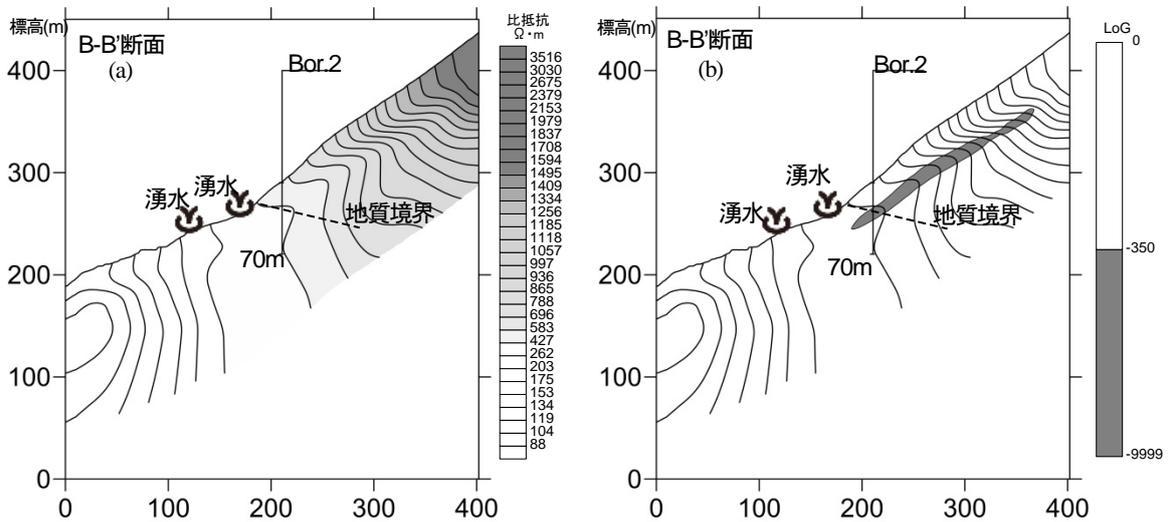
図-5 図-2中 B-B' 断面図. (a) 比抵抗断面, (b) 比抵抗解析断面. 点線は地質境界を示す.

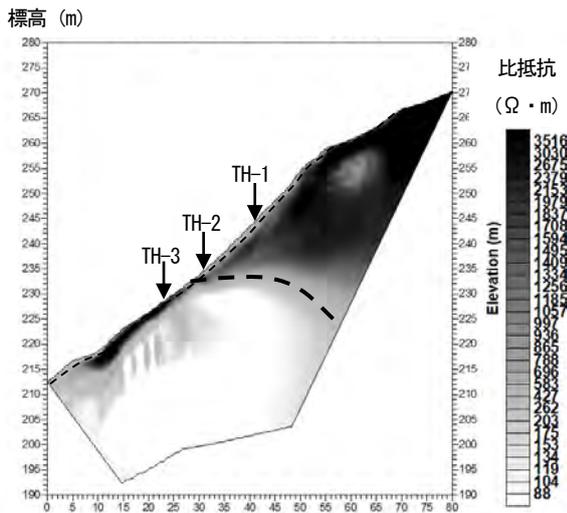
図-6 図-3中 C-C' 測線上の電気探査結果. 点線は地質境界を示す.

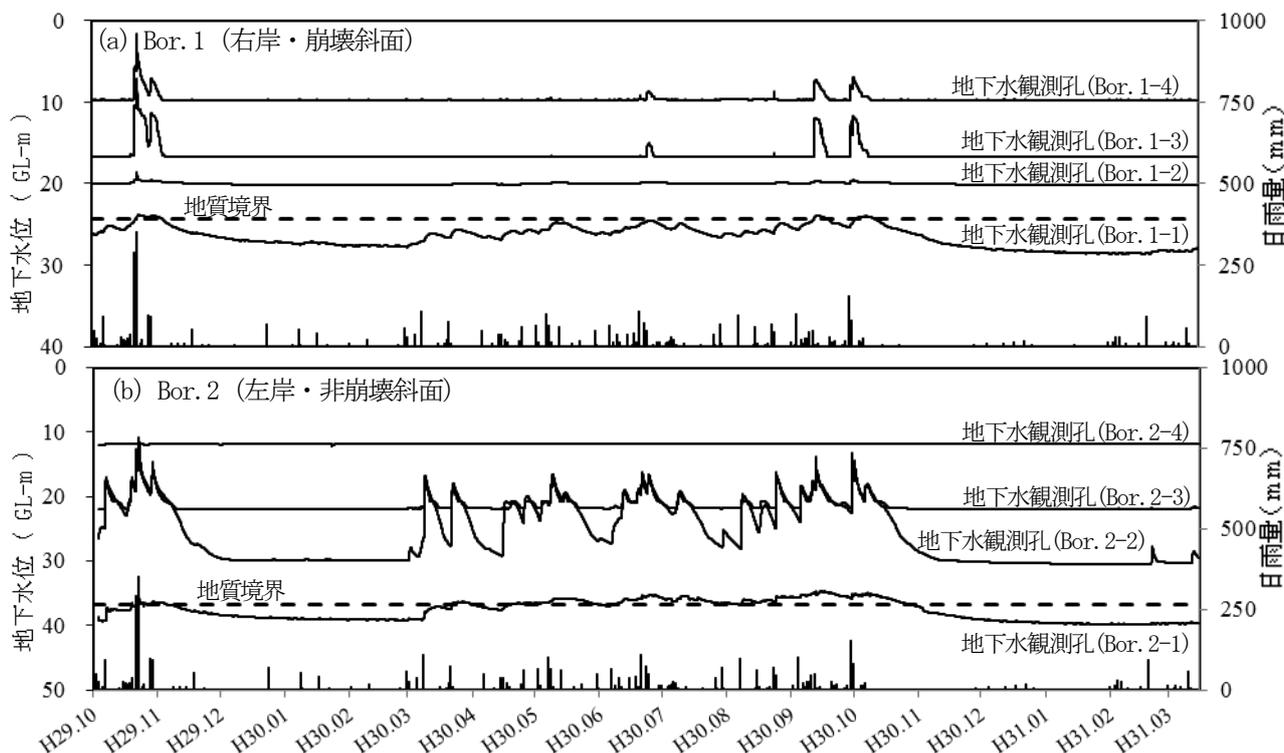
図-7 各斜面の地下水位の変動。(a) 崩壊が多数確認できる斜面 Bor. 1 (右岸), (b) 崩壊が発生しなかった斜面 Bor. 2 (左岸)。

2つの斜面において、斜面の水文特性の違いが崩壊発生の原因に関わっていると考え、地質境界を貫入したボーリング孔において平成29年10月から平成31年3月にかけて地下水位の観測を実施した。それぞれの斜面において、上位の花崗斑岩は亀裂の有無に着目して2深度、花崗斑岩と熊野層群泥岩の地質境界付近、熊野層群を対象とした合計4深度で地下水位の観測を行った。深度別の地下水位の変動を捉えるため、それぞれの調査地点において4孔ずつの地下水観測孔を設置した。地下水観測の対象層にはストレーナ（有孔管）を設置し、対象より上位は無孔管として上位層からの地下水が流入しないよう遮水した。

各斜面の地下水位の観測結果を図-7に示す。右岸・左岸ともに泥岩層の地下水位は降雨に対して緩やかな応答を示している。Bor.1 (右岸) では、泥岩層 (Bor.1-1) と地質境界付近 (Bor.1-2) では常時地下水位が確認できるが、花崗斑岩層 (Bor.1-3, Bor.1-4) では確認できない。

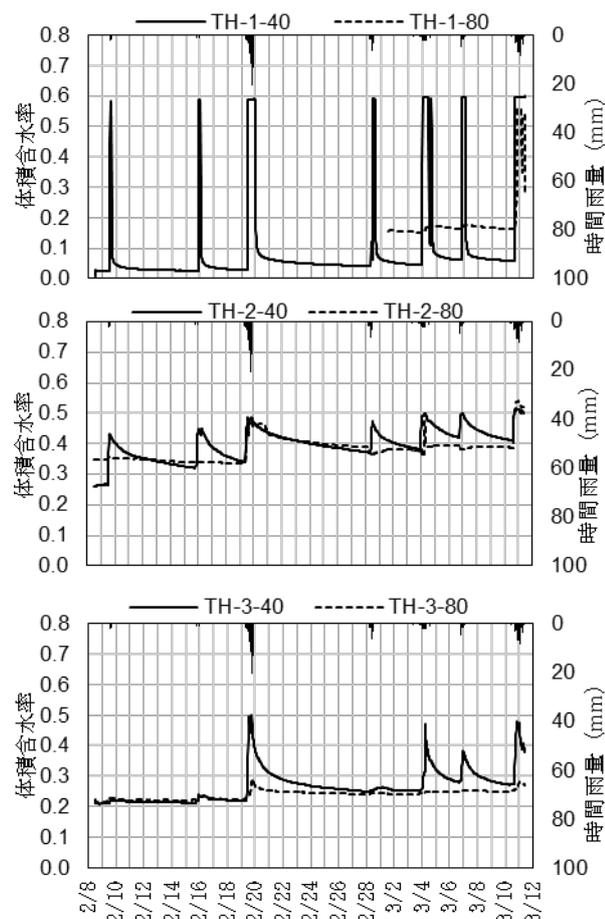
図-9 表層土層中の土壌水分量計観測結果 (平成31年)。
TH1は花崗斑岩層, TH2は地質境界, TH3は泥岩層に設置。
40, 80はそれぞれ設置深度 (cm) を表す。

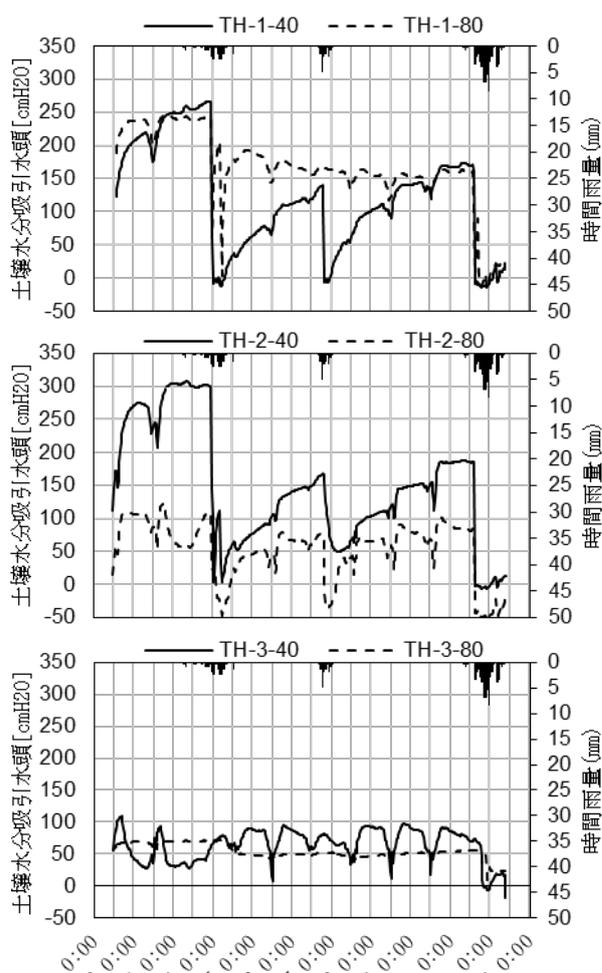
図-10 テンシオメータ観測結果 (平成31年) . TH1は花崗斑岩層, TH2は地質境界, TH3は泥岩層に設置。
40, 80はそれぞれ設置深度 (cm) を示す。

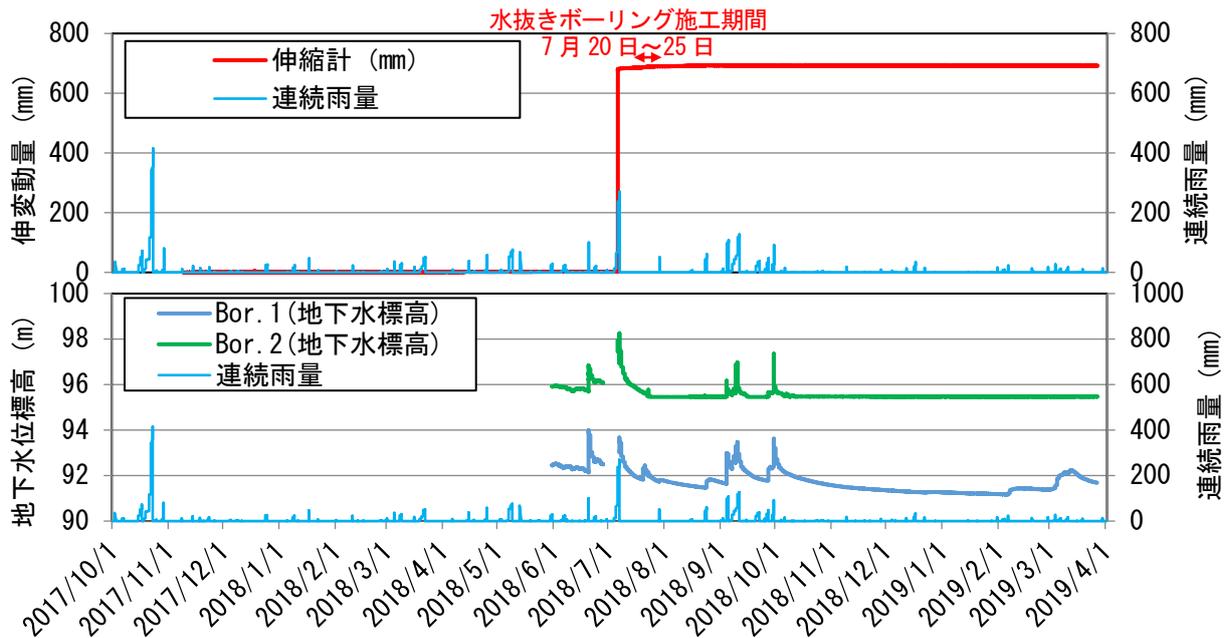
図-2 地盤伸縮計変動状況（上），地下水位変動状況（下）

水抜きボーリング工前後の地盤伸縮計及び地下水位観測結果を図-2に示す。地盤伸縮計の観測結果について，平成30年7月4日～7日の豪雨（連続雨量270mm：和歌山県六十谷観測所）の際に累積変位量680mmの変位を記録している。その後の水抜きボーリング工の施工前までの間は約0.5～1mm/日の変動が確認できるが，施工後は約0.005mm/日程度に沈静化している状況が確認できた。地下水位の変動については，平成30年7月の豪雨の際に水位観測孔が破断したため一部のデータが欠測している。その影響でBor.2についてはGL-9.0m付近で破断しており，GL-9.0m以深に水位がある場合は観測できない状況となった。両孔共に水抜きボーリング施工後は，施工前に比べて最高水位が低くなっていることが確認できる。

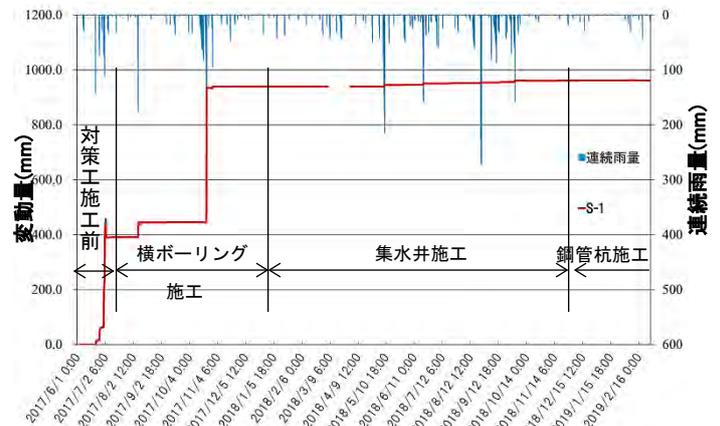
図-3 伸縮計変動量と連続雨量の関係

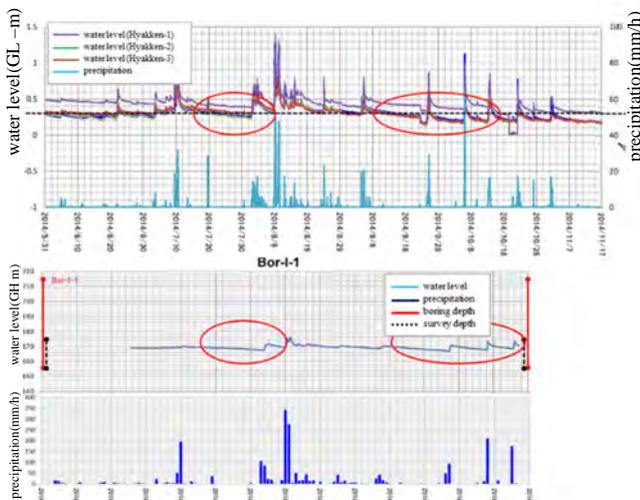
Fig.3 The correlation between water level of the Hyakkendani river and the boring site

The water level observation result of the groundwater of loosened region of rock bed and the lower slope zone is indicated in Fig-3.

While the groundwater of the loosened region mainly occurred by the rainfall, and that water level peak occurred a few hours after the rainfall peak,

the deep groundwater level peak occurred 2 days after the rainfall peak, and this indicates that the response characteristics differ between the loosened region and deep groundwater.

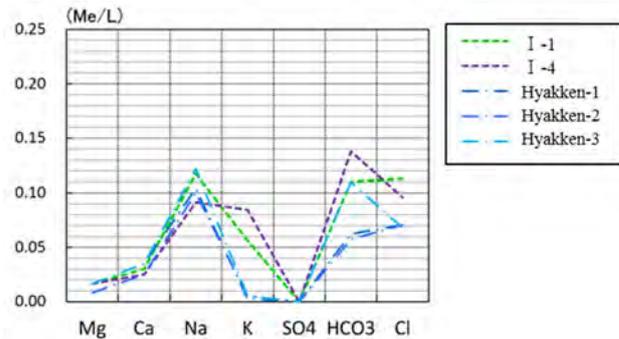
Fig.4 The result of the water quality survey

The water quality result of analysis of the groundwater in the loosened region and the Hyakkendani river is indicated in Fig-4. The water quality analysis revealed that the groundwater quality in the loosened region resembled quality of the river behind the landslide (the Hyakkendani river) closely, and indicated that the groundwater in the loosened zone derived from the Hyakkendani river.

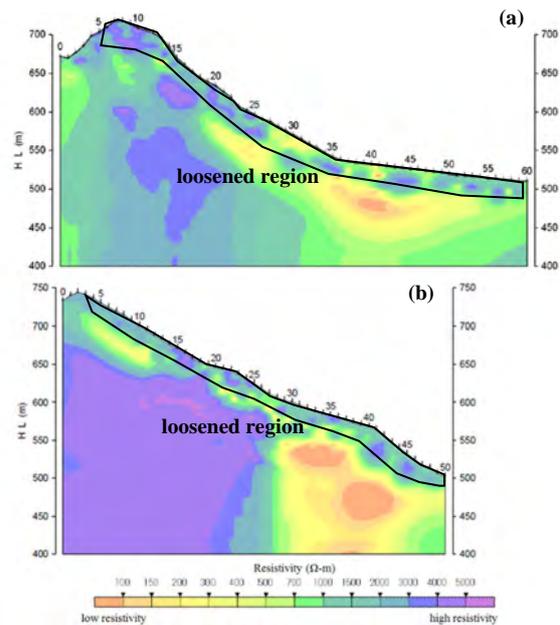
Fig.5 The result of the electric exploration
(a) Traverse line 1, (b) Traverse line 2

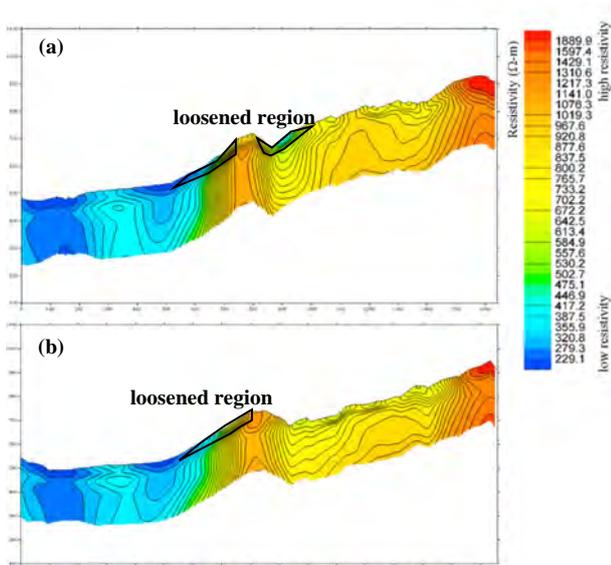
Fig.6 The result of airborne electromagnetic survey
 (a) Traverse line 1, (b) Traverse line 2

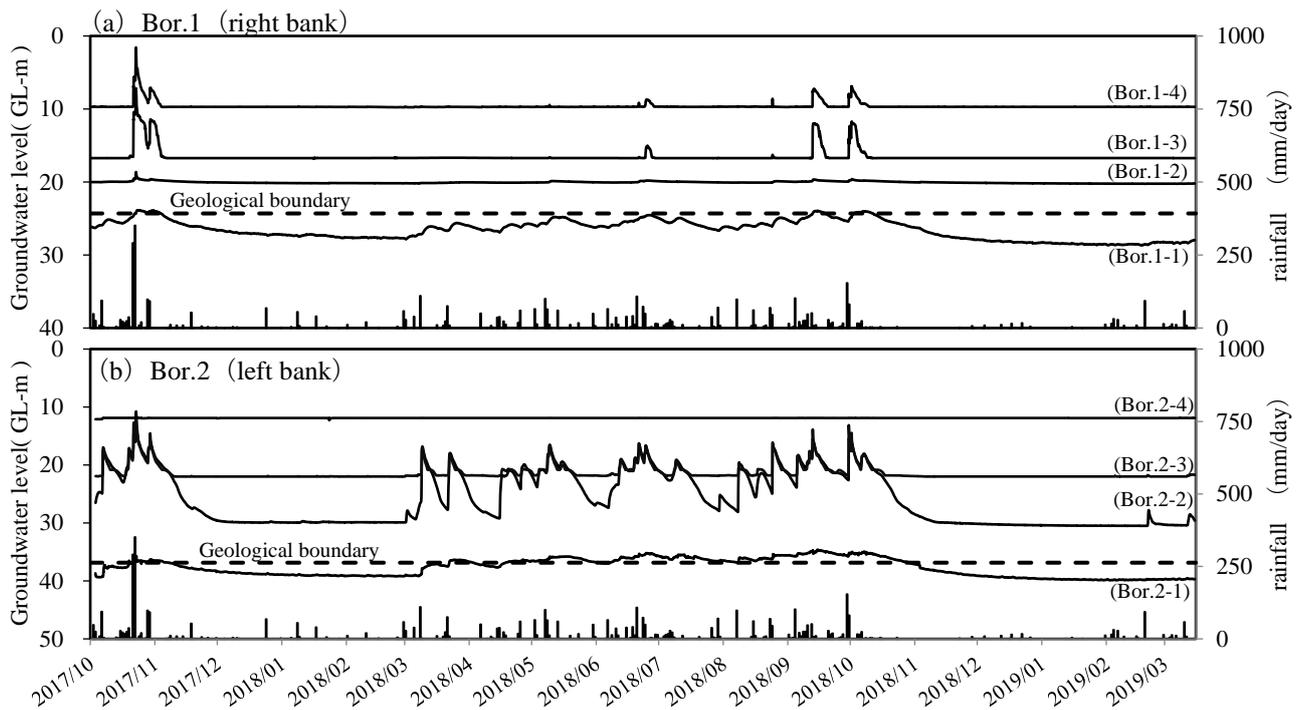
Fig.4 Groundwater level observation results on each slope. (A) Bor.1 (right bank)slope where the shallow landslides occurred. (B) Bor.2 (left bank)slope where the shallow landslides did not occurred.

Fig.4 shows the groundwater level observation results on each slope. **Fig.5** shows the observation results of soil moisture sensors on the slope where shallow landslides occurred. **Fig.4** confirms that the groundwater level of the mudstone layer shows a gradual response to rainfall on each slope. The groundwater level can be confirmed at the mudstone layer and the geological boundary during rainy and non-rainy days, but not at the granite porphyry layer. Regarding the groundwater level response of the granite porphyry layer during rainfall, the slope where shallow landslides occurred showed independent groundwater levels at each depth. In contrast, the slope where shallow landslides did not occur showed fluctuations integrated with the groundwater level near the geological boundary. Therefore, it was confirmed that the response to rainfall was significantly different on each slope,

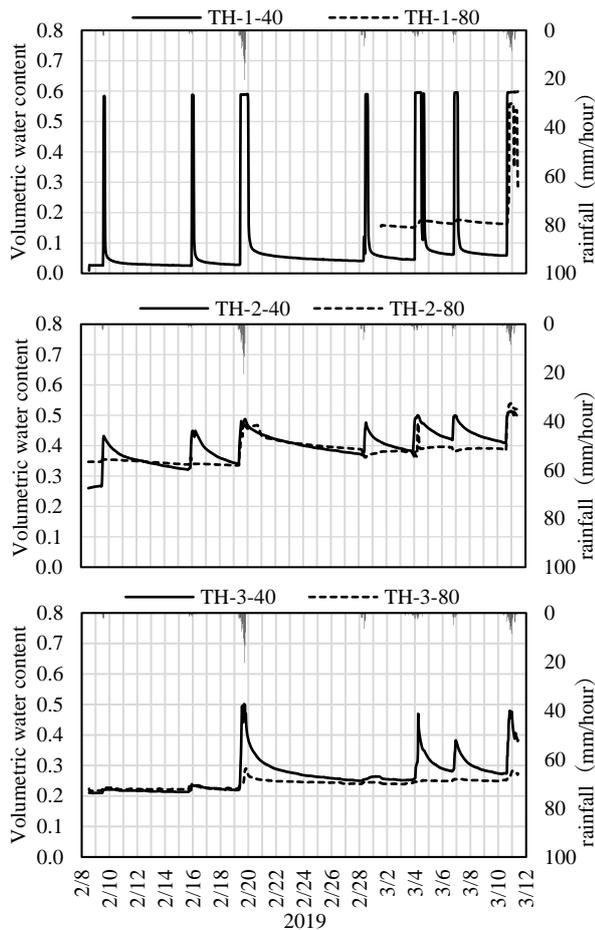
Fig.5 Observation result of soil moisture meter in surface soil layer. TH1 is installed in the granite porphyry layer, TH2 is installed in the geological boundary, and TH3 is installed in the mudstone layer.

As for the observation result of the soil moisture sensor, in the case of a small amount of rainfall, the volume moisture content was higher at the depth closer to the ground surface at any observation point. This is thought to be due to infiltration of rainwater from the surface. In contrast, in the case of two large amounts of rainfall, the value of 80cm depth at the observation point TH-2 near the geological boundary was temporarily higher than the value of 40cm depth. From these results, it is considered that in the case of rainfall above a certain amount, in addition to the infiltration of rainwater, groundwater from geological boundaries, for instance, flows into the surface soil layer. In the case of heavy rainfall such as in 2011, this may have been one of the major causes of shallow landslides.

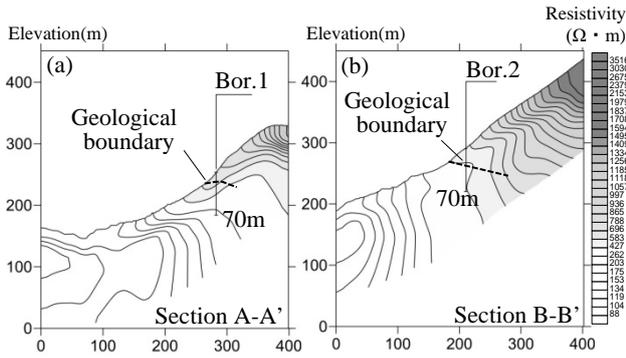
Fig.6 Resistivity distribution on each slope.
(a) right bank, (b) left bank

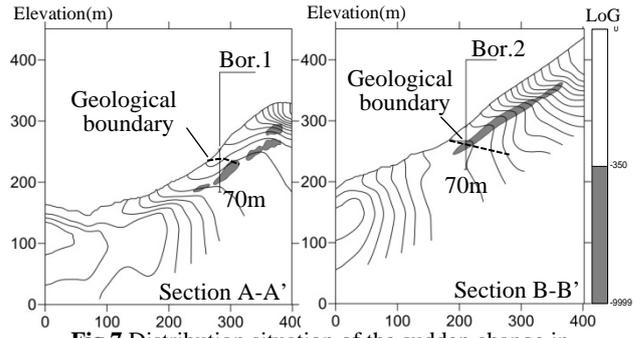
Fig.7 Distribution situation of the sudden change in resistivity of each slope. (a) right bank, (b) left bank

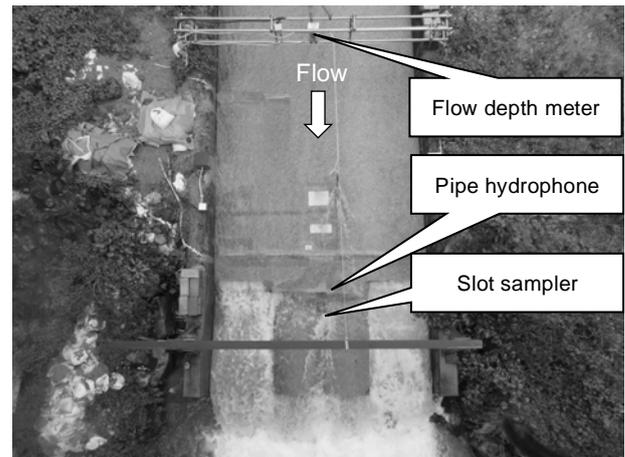
図-2 足洗谷観測水路と設置機器

流砂観測は、足洗谷の最下流部、岐阜県高山市にある京都大学防災研究所穂高砂防観測所の足洗谷観測水路(コンクリート製、幅:5 m、長さ:11 m、深さ:0.6 m、水路床勾配:1/20)で実施した。観測水路を図-2示す。

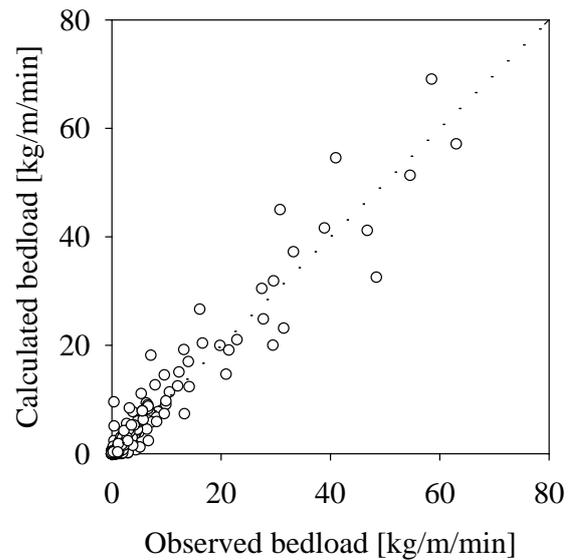
図-3 訓練データ期間における実測流砂量と推定流砂量の相関 ($R^2 = 0.93$)

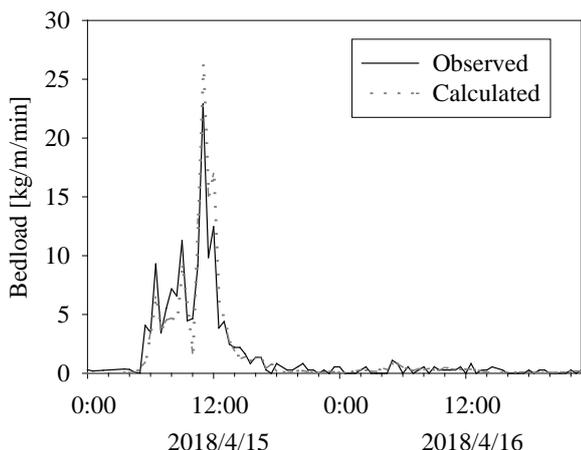
図-4 試験データ期間1 (2018年4月15-16日)における流砂量変化の実測値と推定値の比較

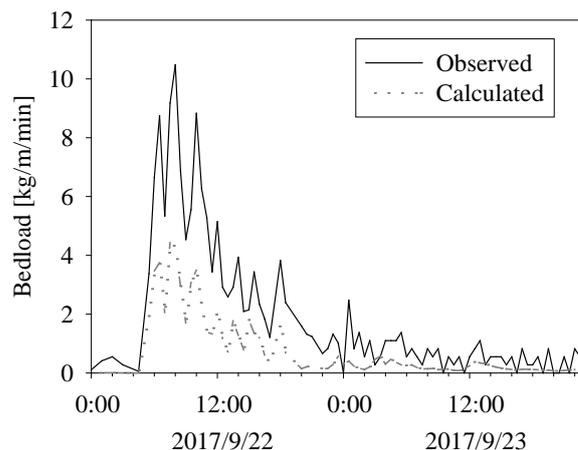
図-6 試験データ期間2 (2017年9月22-23日)における流砂量変化の実測値と推定値の比較

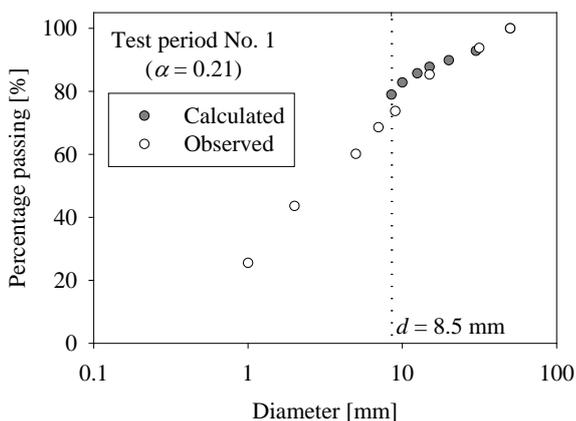
図-5 試験データ期間1 (2018年4月15-16日)における粒度分布の実測値と推定値の比較

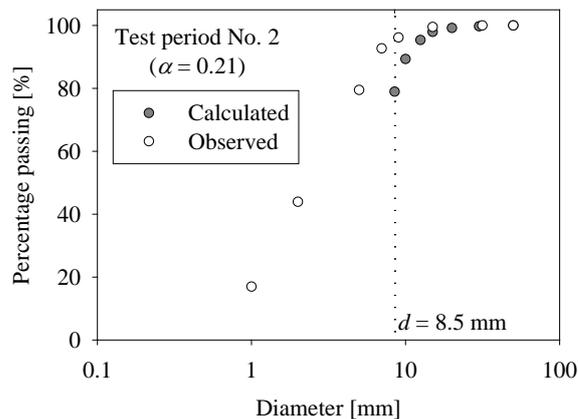
図-7 試験データ期間2 (2017年9月22-23日)における粒度分布の実測値と推定値の比較 ($\alpha = 0.21$)

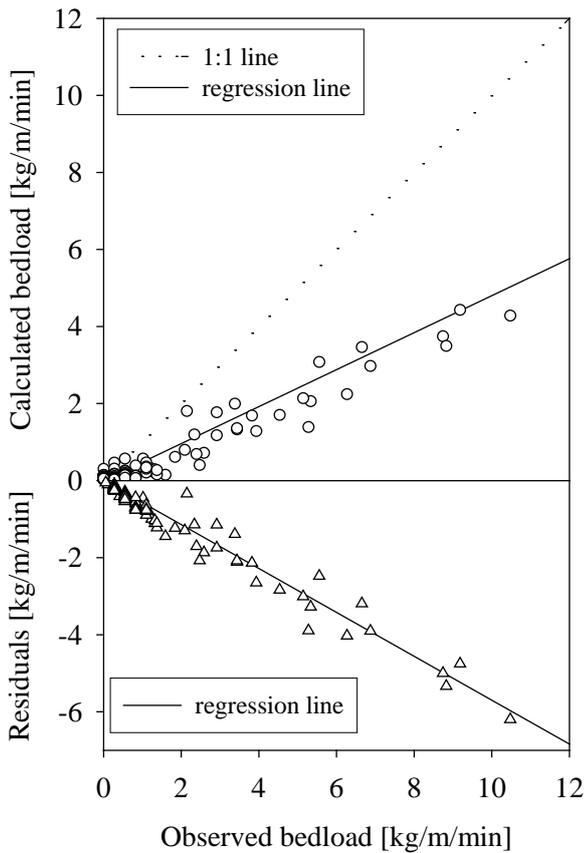
図-8 試験データ期間2（2017年9月22-23日）における実測流砂量と推定流砂量の相関（上段）および、実測値と残差（推定値－実測値）の関係

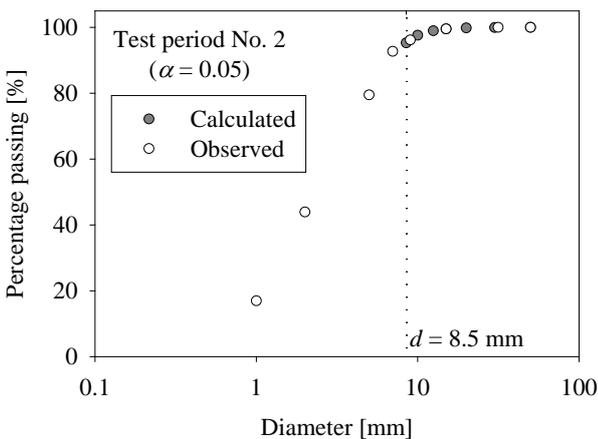
図-9 試験データ期間2（2017年9月22-23日）における粒度分布の実測値と推定値の比較（ $\alpha = 0.05$ ）

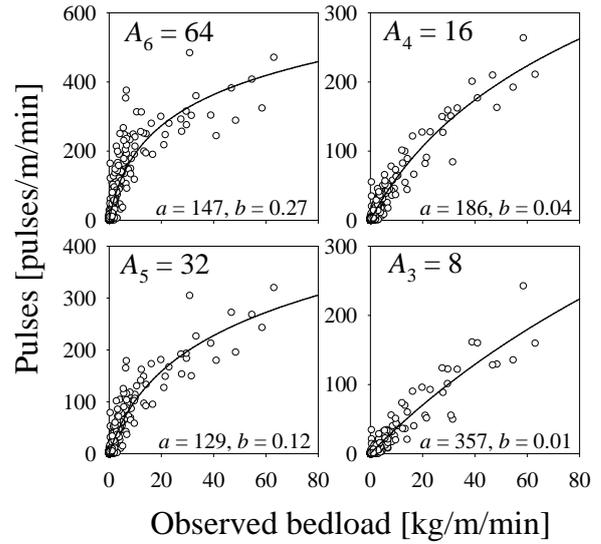
図-10 訓練データ期間における実測流砂量とパルス数の相関と近似曲線

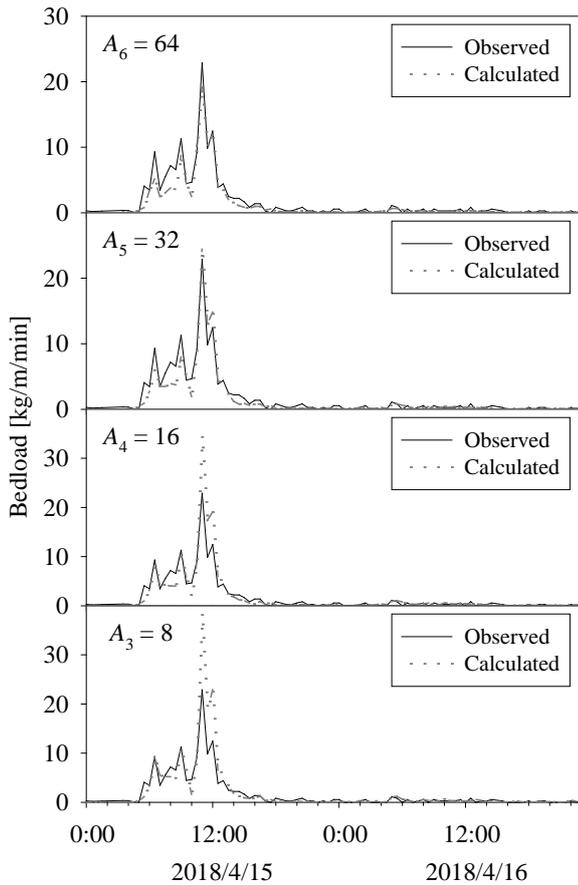
図-11 試験データ期間1 (2018年4月15-16日)における流砂量変化の実測値と推定値(既往法)の比較

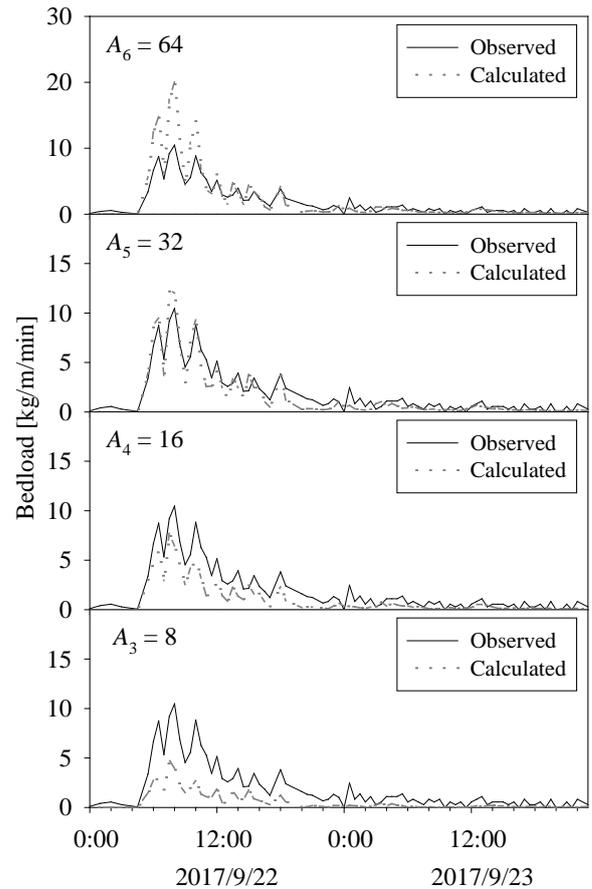
図-12 試験データ期間2 (2017年9月22-23日)における流砂量変化の実測値と推定値(既往法)の比較

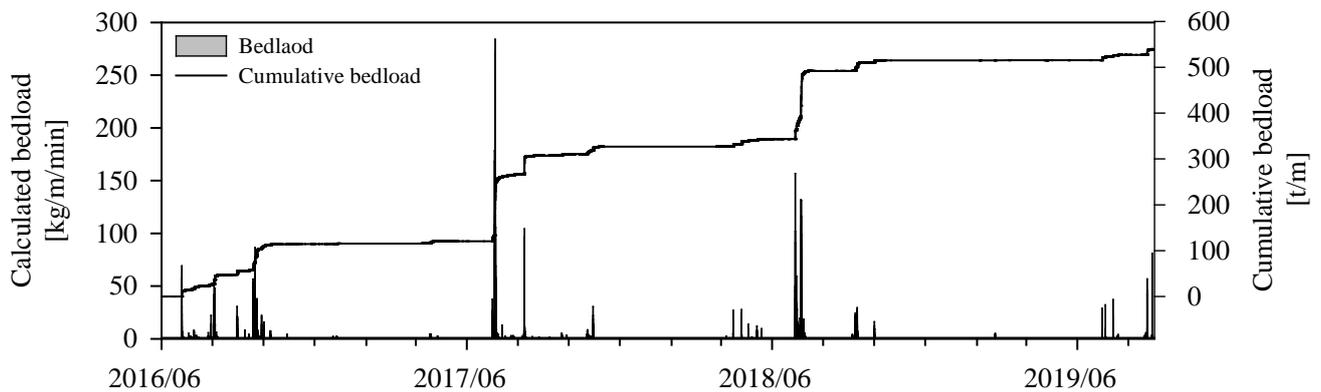
Fig. 13 Simulated change of bedload discharge and its accumulated value during the whole observation period

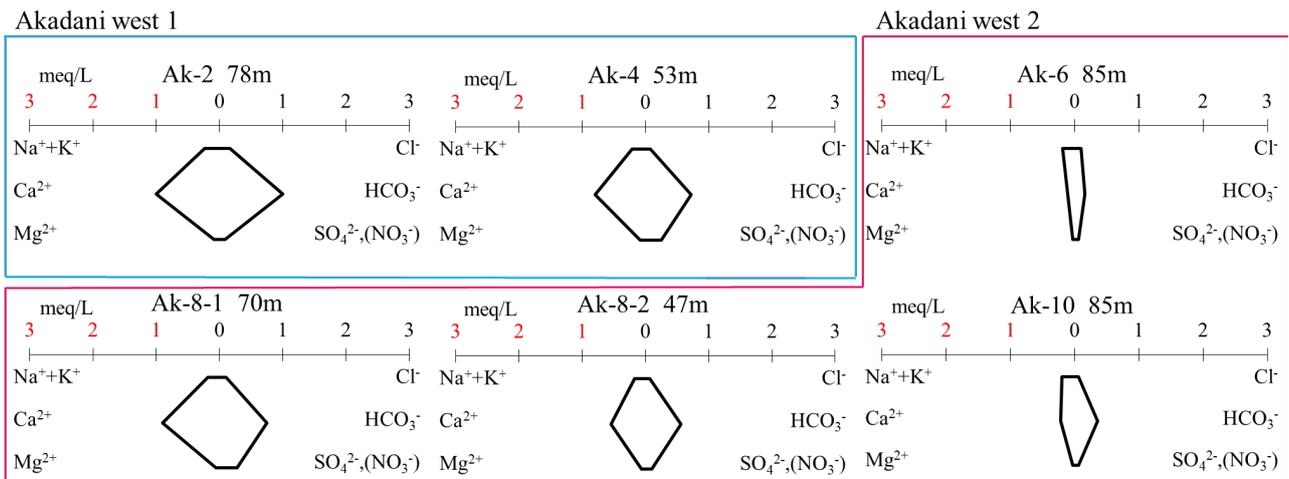
図-2 各ボーリング孔で採取した地下水のイオン当量濃度

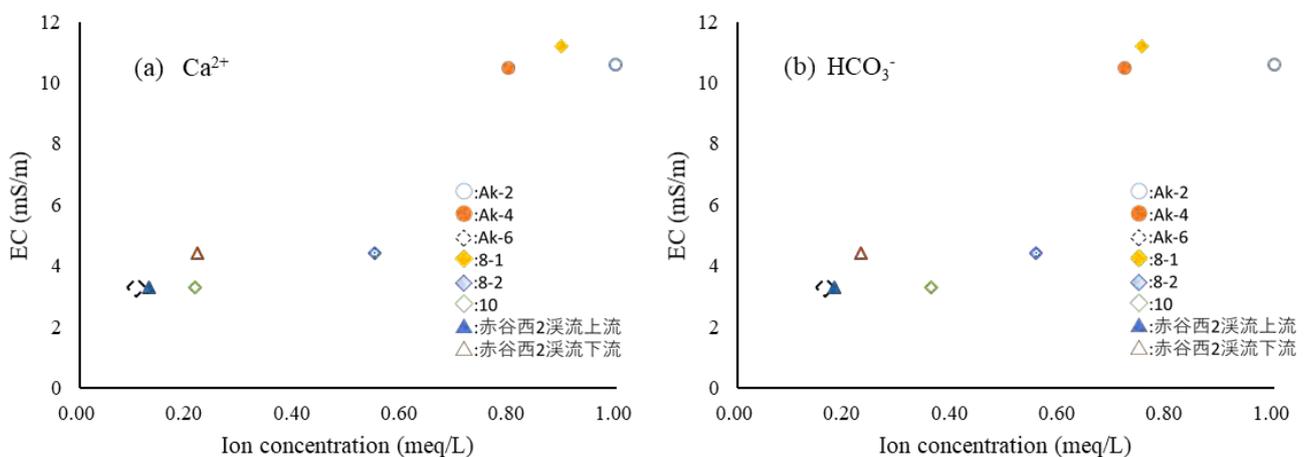
図-3 各ボーリングで採取した地下水のイオン濃度とECの関係 (a) Ca^{2+} 濃度, (b) HCO_3^- 濃度
