土砂災害随時情報（奈良県十津川流域） 第24号

土砂災害防止法に基づく緊急調査の随時情報 24

【奈良県野迫川村北股】

奈良県五條市「赤谷地区」の工事進捗状況をお知らせします

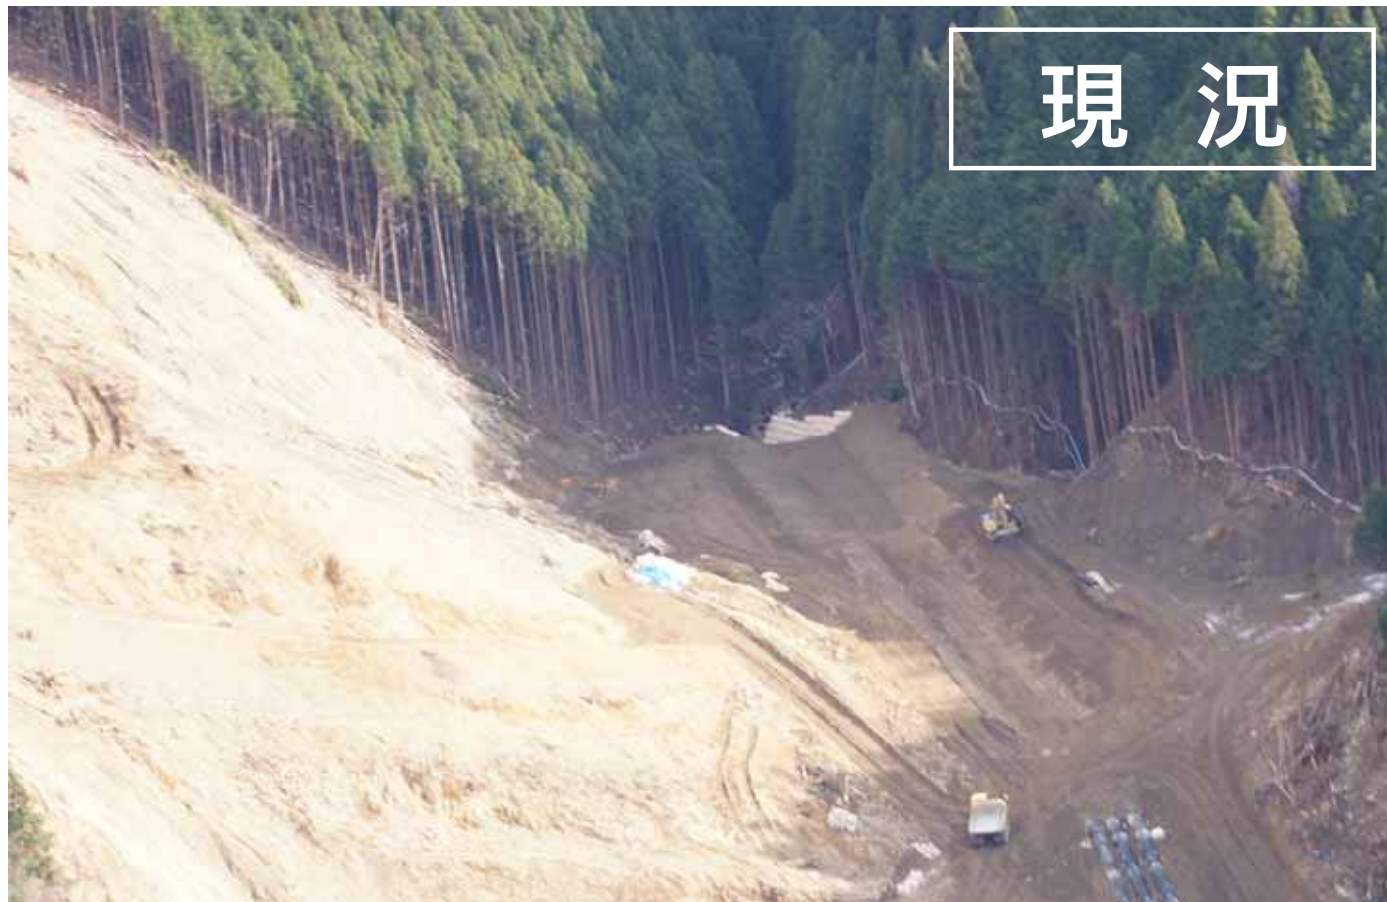
北股地区

北股地区河道閉塞箇所については、12月20日に湛水池の埋め戻しが完了しました。これにより、河道閉塞箇所からの越流に伴い発生する土石流の危険性が回避され、当該箇所における「重大な土砂災害が想定される区域」は解消されま

河道閉塞箇所における湛水部分の現況写真

平成23年12月20日13時30分頃 撮影

- 9月13日 緊急調査に着手
- 9月30日 緊急工事を開始
- 10月26日 排水ポンプを設置し湛水池の排水に着手
- 11月11日 仮排水路設置工事に着手
- 12月20日 湛水池の埋め戻しが完了

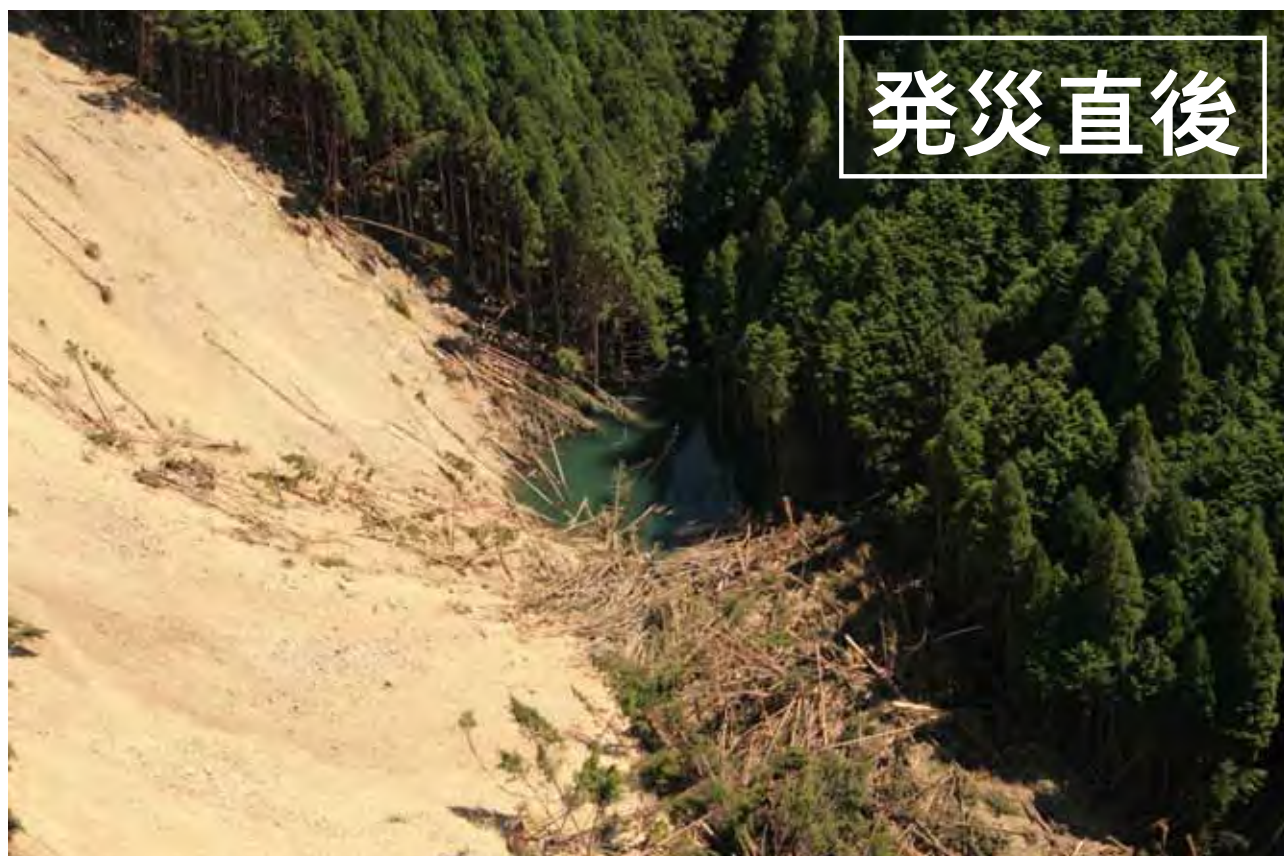
平成23年 9月14日12時00分頃 撮影

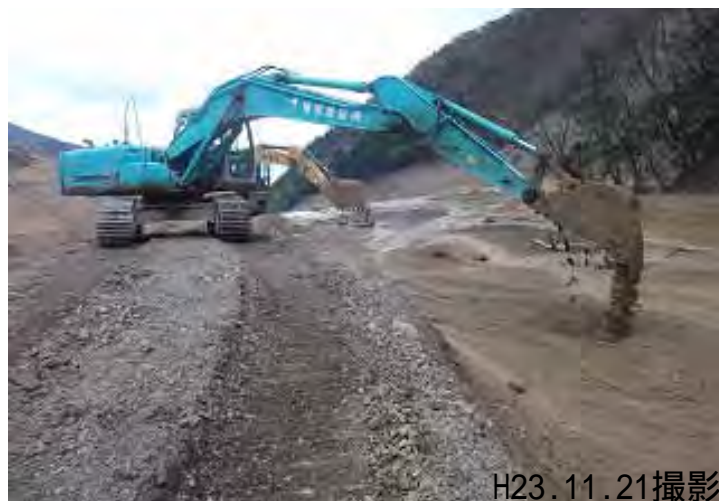
H23.11.21撮影
降雨で堆積した泥土の処理状況

一方、これまでに9月20日の台風15号、10月14～17日及び11月19～20日の低気圧による降雨の影響により3回の越流が発生しており、これに伴い新たにポンプ排水や降雨後の泥土処理などの対応が必要となったことから、工程に遅れが生じている状況です。

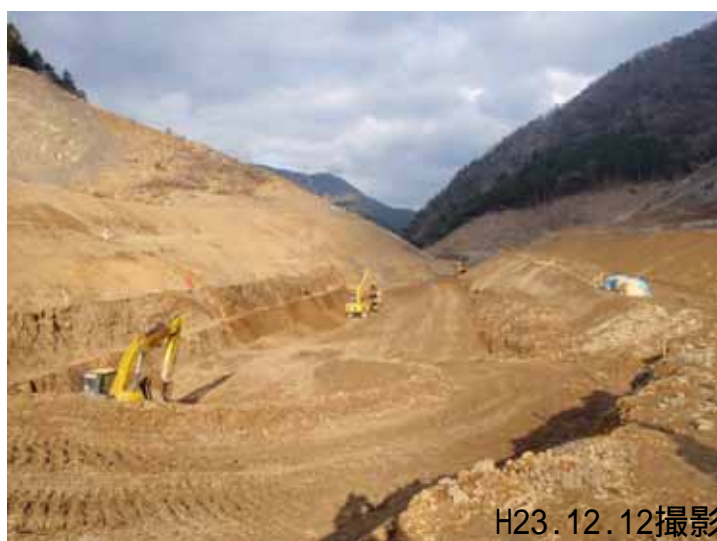
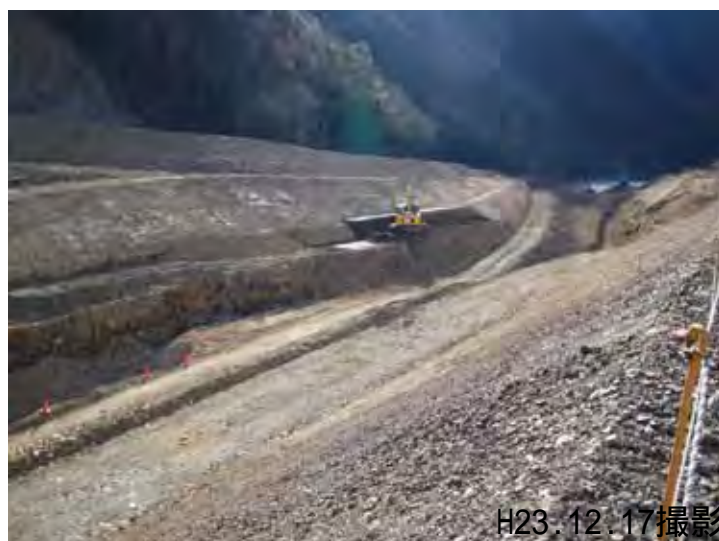
H23.12.12撮影

H23.12.17撮影

仮排水路工掘削、法面整形状況

現在、引き続き仮排水路工等を鋭意施工中であり、順調に進めば、1月下旬には仮排水路に通水が可能となる状態となる予定です。
