# 【すさみ串本道路工事進捗状況】 令和6年8月30日時点

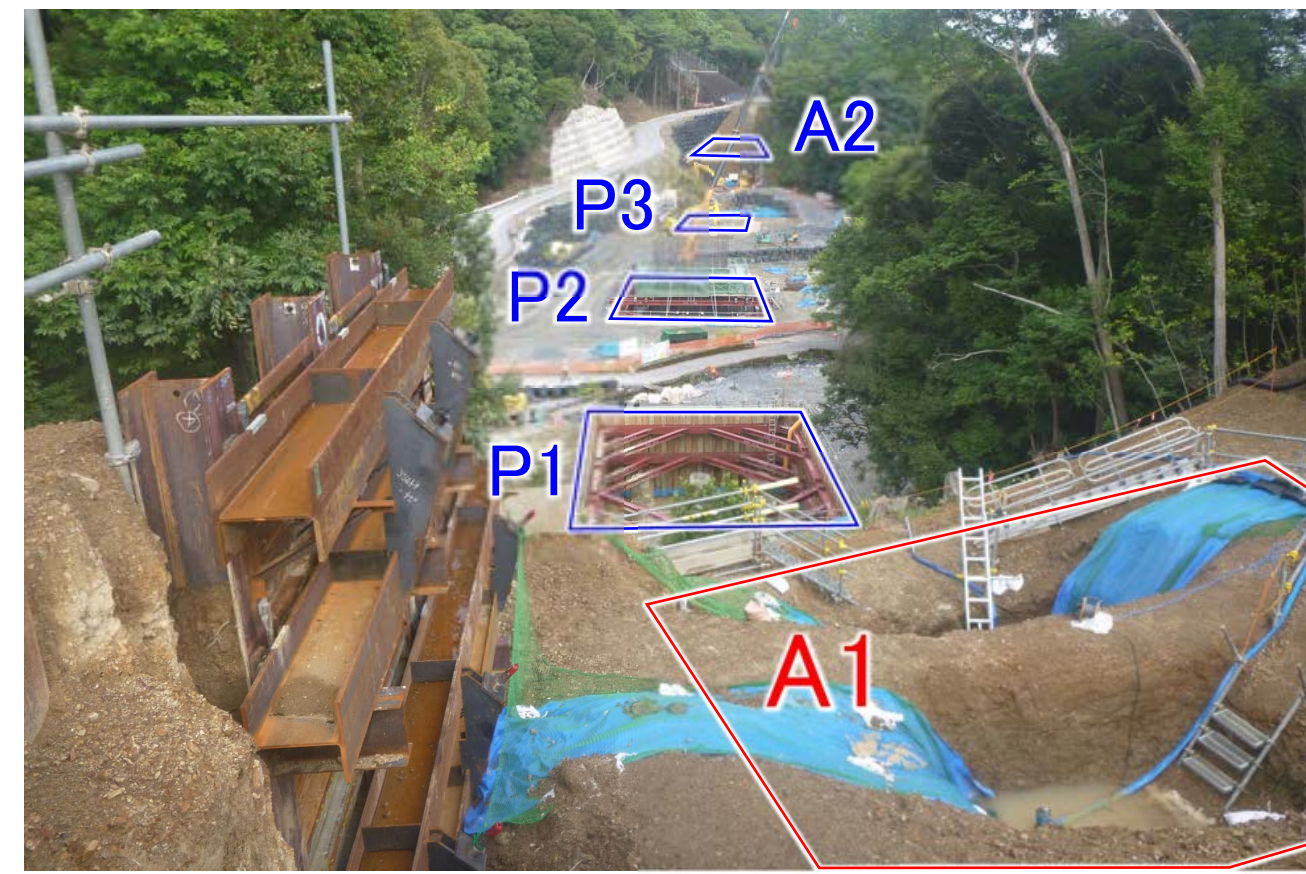
③すさみ町里野(小河瀬谷川橋)

- ・A1橋台掘削中(R6年7月)、地盤のひび割れを発見し、A1橋台の工事を中断
- ・対策工法の検討のため、地盤調査(ボーリング調査)を実施中

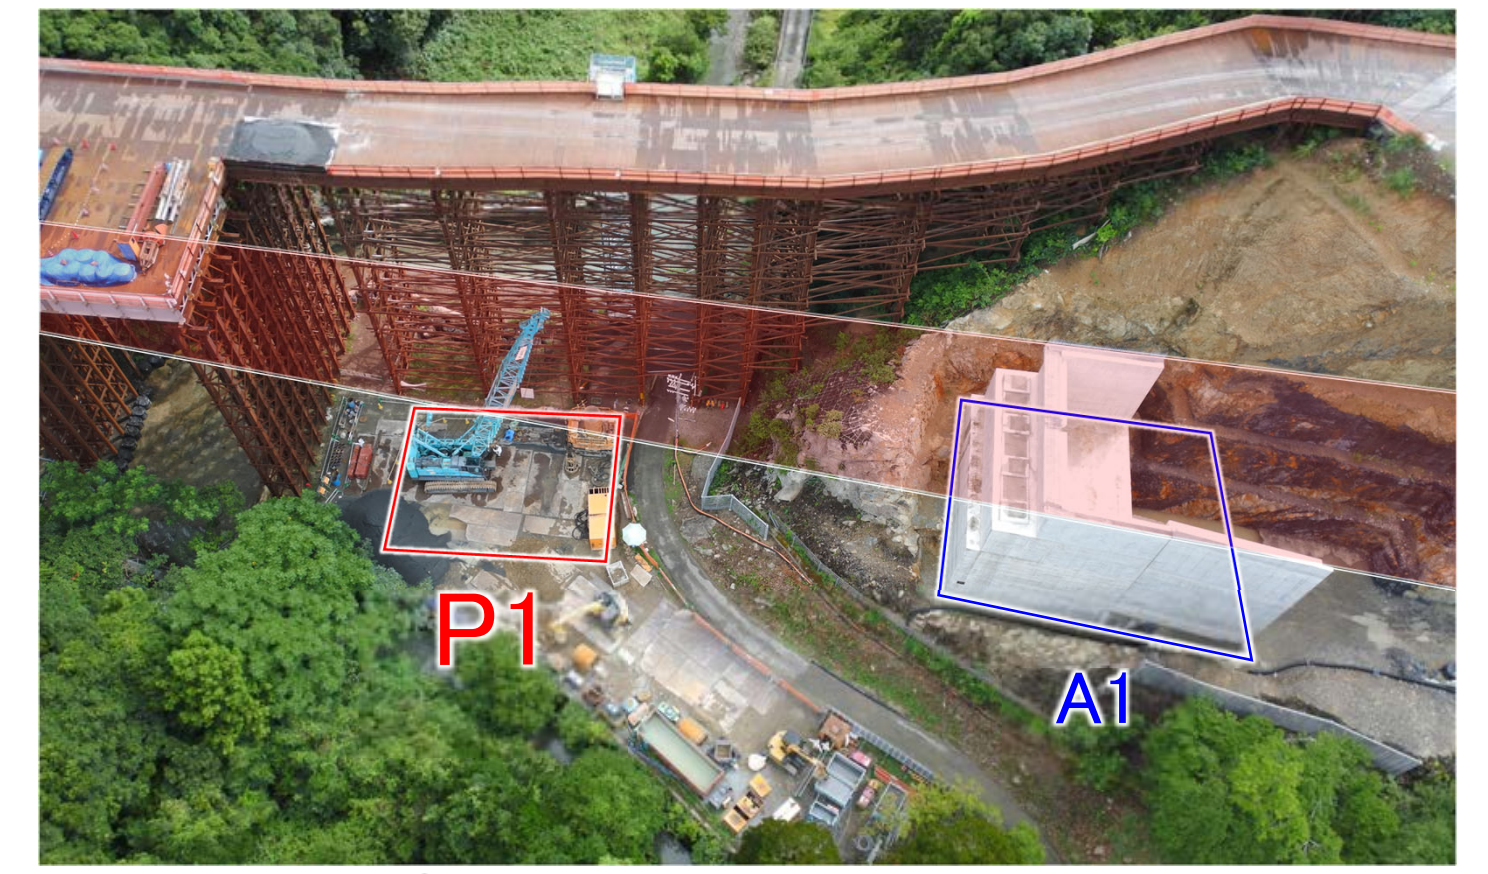
④串本町和深(安指川橋)

- ・P1橋脚場所打ち杭掘削中(R6年4月)、多数の硬質岩が出現し、時間を要したが場所打ち杭の掘削が完了
- ・P1橋脚フーチング部の掘削にも硬質岩の影響が懸念されるため、引き続き硬質岩への対策(先行掘削)を実施中
