# 【すさみ串本道路工事進捗状況】 令和6年9月30日時点

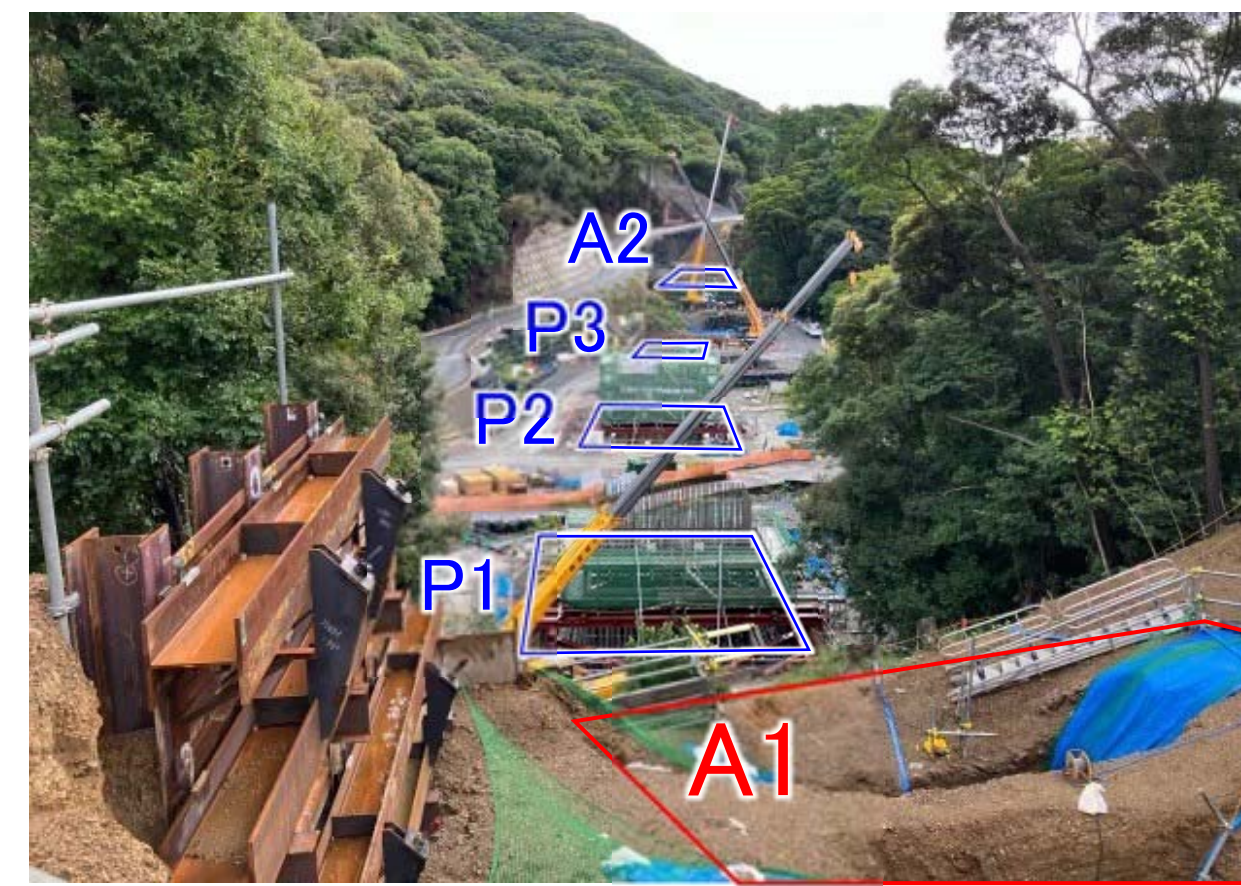
③すさみ町里野(小河瀬谷川橋)

- ・A1橋台掘削中(R6年7月)、地盤のひび割れを発見し、A1橋台の工事を中断
- ・対策工法の検討のため、地盤調査(ボーリング調査)を実施中

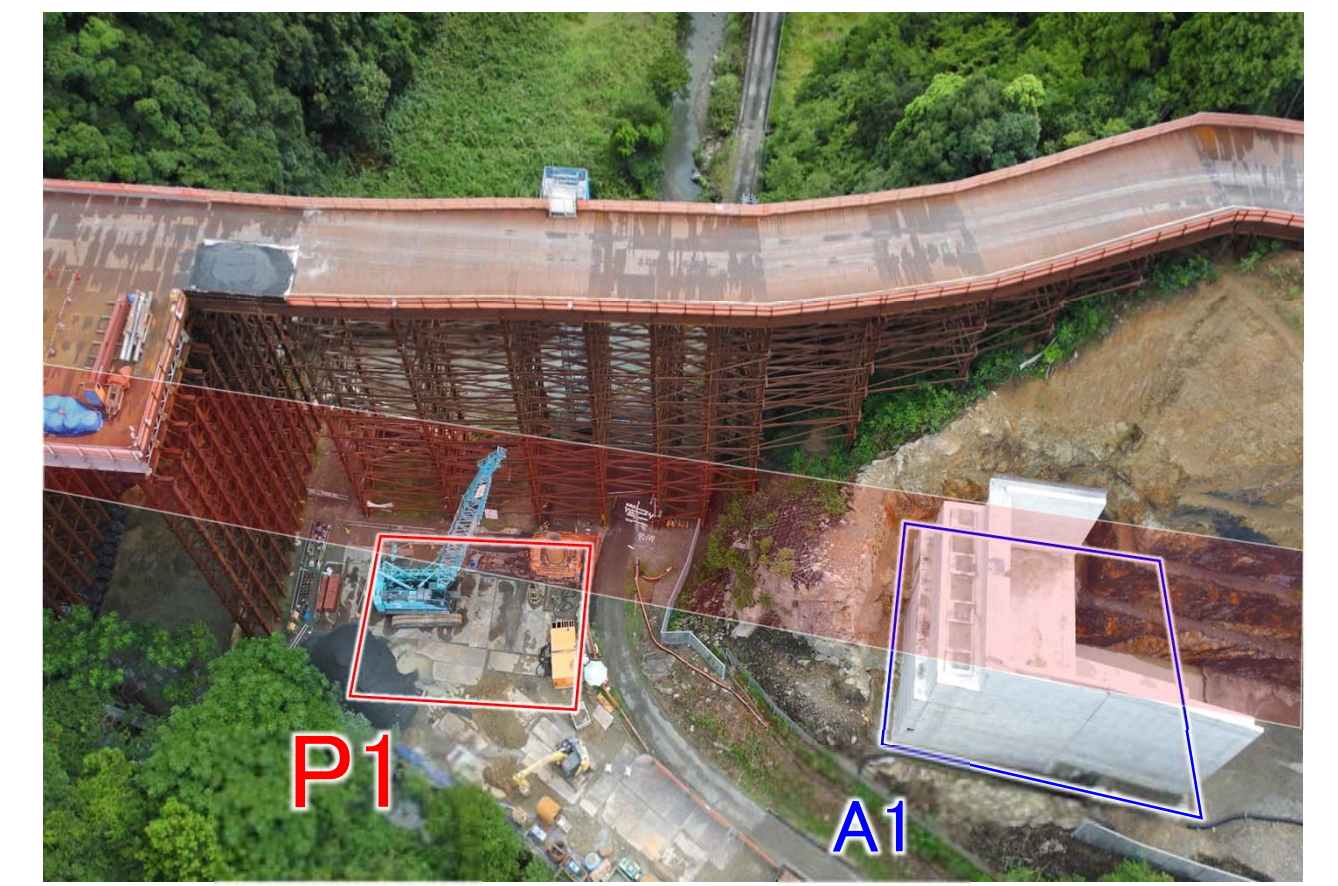
④串本町和深(安指川橋)

- ・P1橋脚場所打ち杭掘削中(R6年4月)、多数の硬質岩が出現し、時間を要したが場所打ち杭の掘削が完了
- ・P1橋脚フーチング部の掘削にも硬質岩の影響が懸念されるため、引き続き硬質岩への対策(先行掘削)を実施中
