# 【すさみ串本道路工事進捗状況】

令和7年3月31日時点

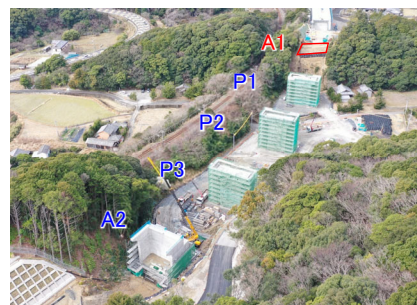
③すさみ町里野(小河瀬谷川橋)

- ・A1橋台掘削中(R6年7月)、地盤のひび割れを発見し、A1橋台の工事を中断
- ・地盤調査(ボーリング調査)を実施のうえ対策工法を検討した結果、直接基礎から杭基礎(深礎杭)へ構造変更。現在、修正設計中。

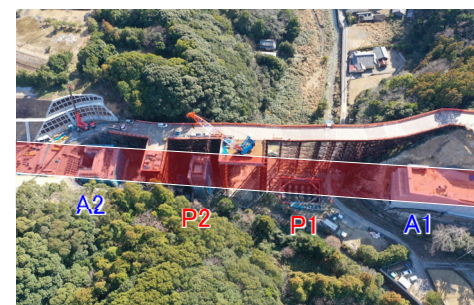
④串本町和深(安指川橋)

- ・P1橋脚場所打ち杭掘削中(R6年4月)、多数の硬質岩が出現し、時間を要したが硬質岩の対策が完了
