# 流域治水型災害復旧制度について

近畿地方整備局

# 流域治水型災害復旧制度の創設

○ 令和4年8月の大雨により甚大な浸水被害が発生した九頭竜川水系鹿蒜川において、**全国で初めて「流域治水型災害復旧」(令和4年度創設)を採択**(輪中堤整備など)し、「流域治水」の考え方に基づく水害に強い地域づくりを進めます。

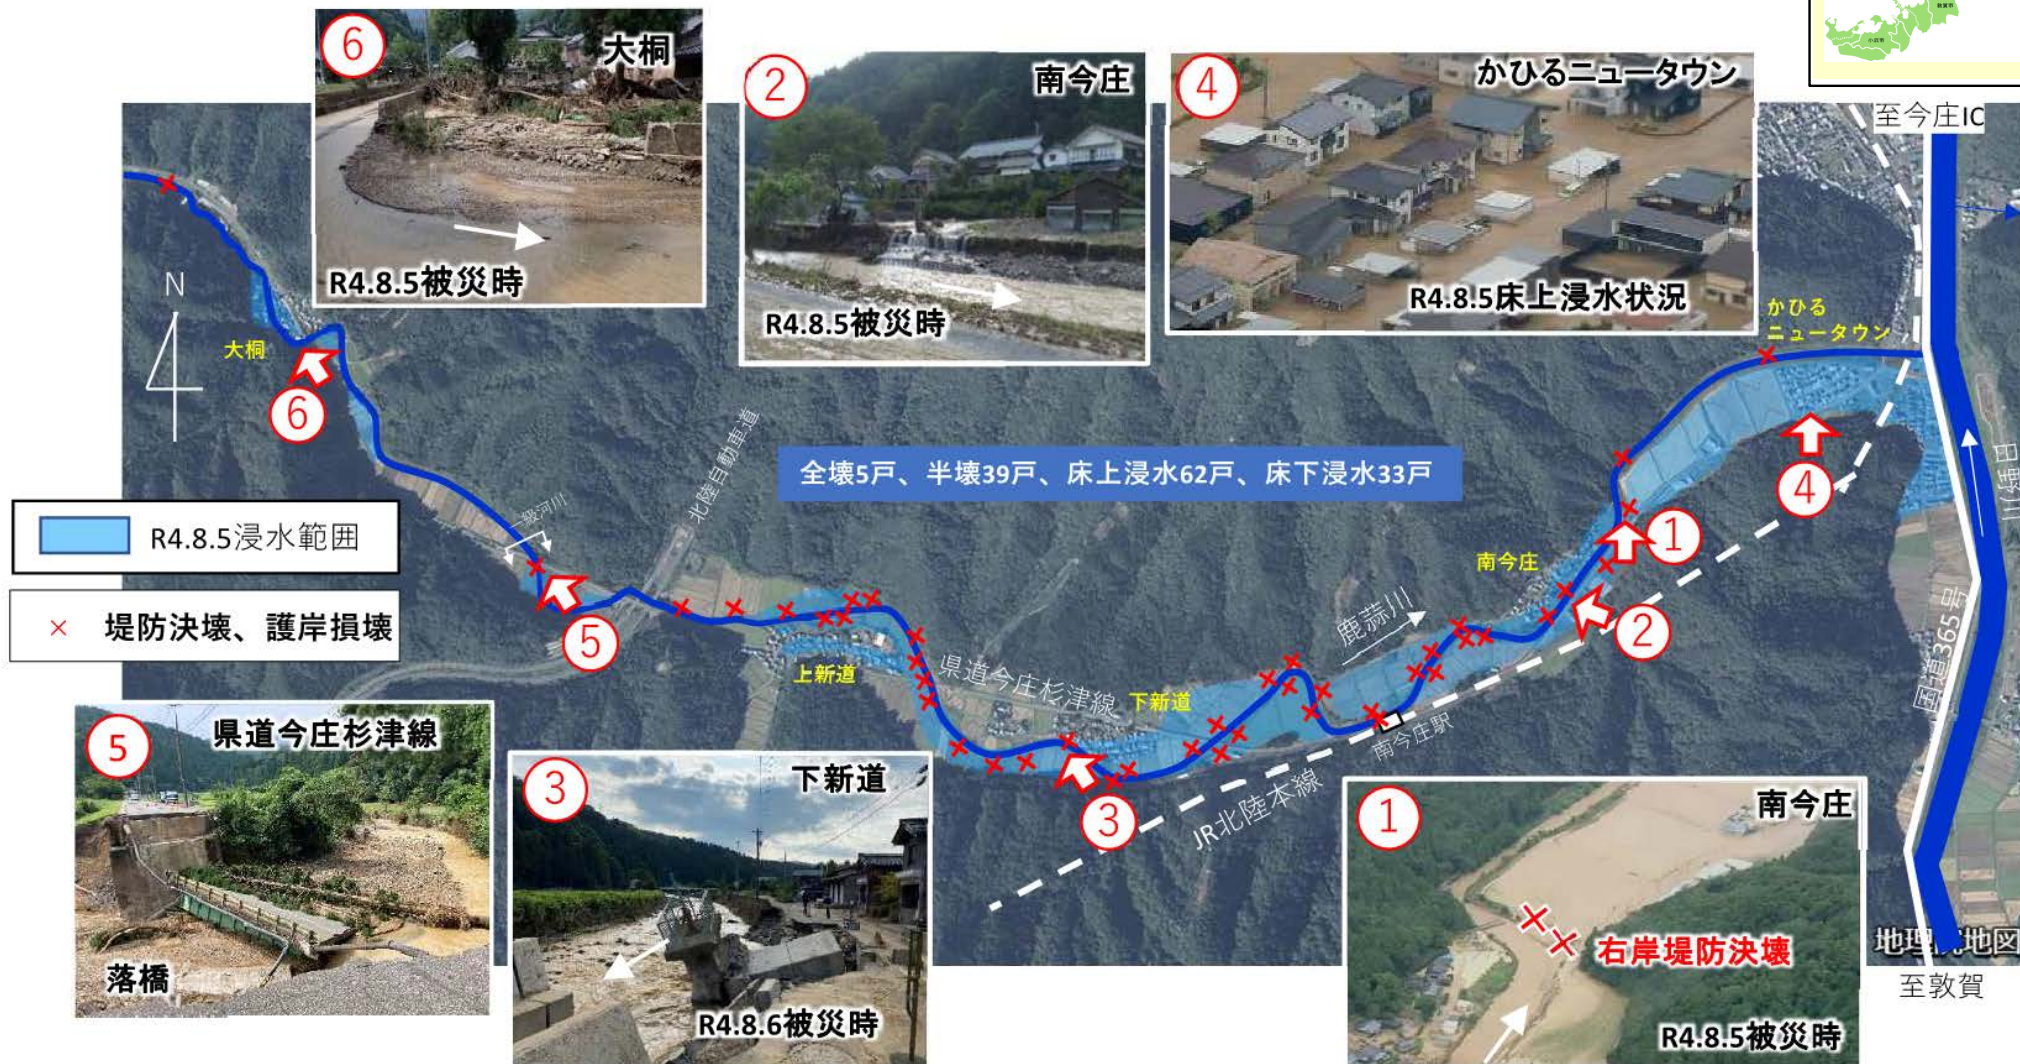
## 鹿蒜川流域の被害状況（福井県南越前町）

- ・ 鹿蒜川流域の各所で溢水・越水が発生。下流に位置する南今庄地係では堤防が決壊し、氾濫が発生
    - 住家被害：大桐地区～日野川合流点付近の区間で、深刻な被害発生（全壊5戸、半壊39戸、床上浸水62戸、床下浸水33戸）
    - ライフライン：91戸で断水被害発生、復旧までに最大10日間（8/5～8/14）
    - 道路・鉄道：平地の浸水や土砂流出により、JR北陸本線や県道、町道などに甚大な被害発生  
（JR北陸本線武生駅～敦賀駅間 8/4～8/10運休、県道今庄杉津線 8/5～8/10通行止め）
    - 農地等：耕地や農業用施設等に土砂が流入し、広範囲で被害発生（30ha）
-

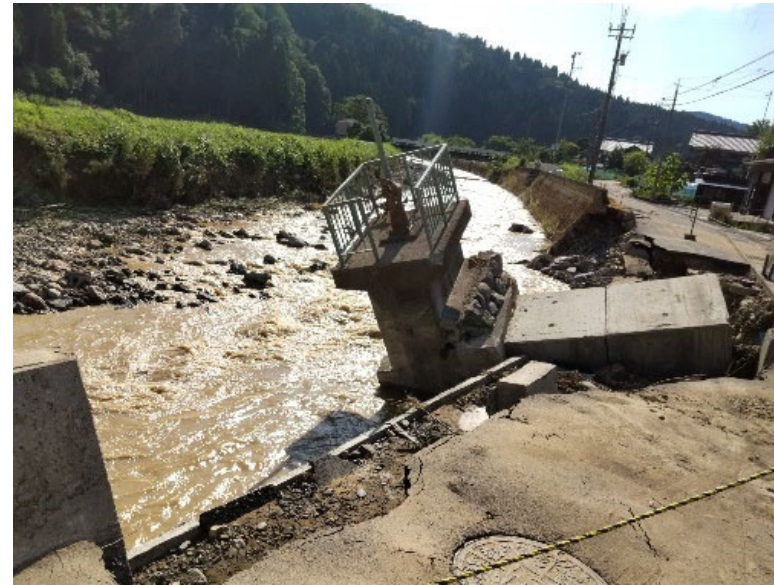
かひるがわ  
被災状況(鹿蒜川) 8月7日

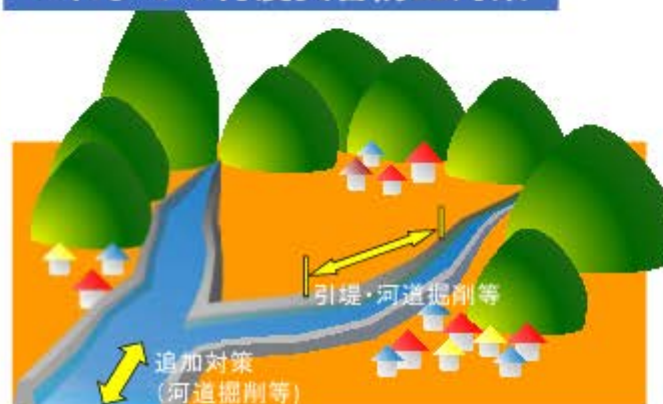
## これまでの再度災害防止対策

被災水位に対応して  
堤防の嵩上げ、引堤、河道掘削  
により背後地全体の浸水を防ぐ  
(災害復旧事業又は改良復旧事業で実施)

下流への負荷を考慮した追加対策  
を実施(追加の河川事業で実施)

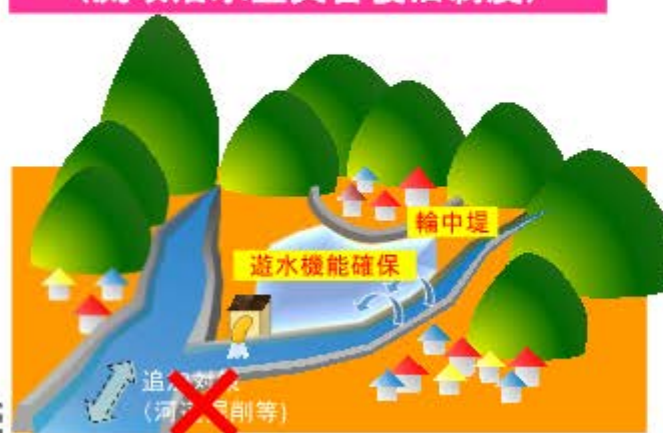
## 新たな再度災害防止対策 (流域治水型災害復旧制度)

輪中堤又は遊水地の整備により、遊水機能を確保しつつ家屋浸水を防御

下流における改修を待つことなく、速やかに被災箇所の再度災害防止を実現

- 河川整備計画に対策が記載されていることや浸水を許容する区域を浸水被害防止区域等に指定すること等を条件に、災害復旧事業により、下流における追加の改修を必要としない対策(輪中堤、遊水地の整備)を実施可能にする。
- また、災害復旧事業査定設計委託費補助の補助対象に、輪中堤、遊水地の整備を追加する。

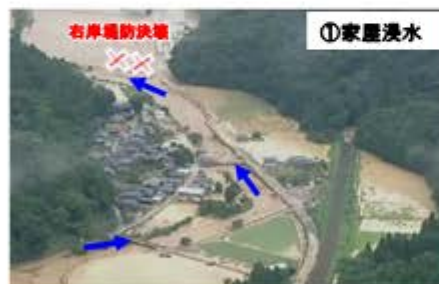
①家屋浸水

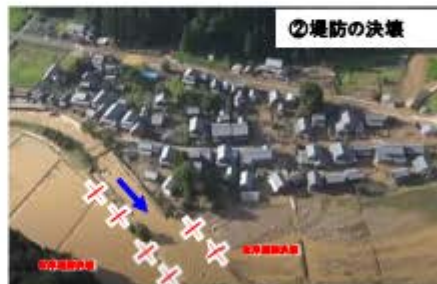
②堤防の決壊

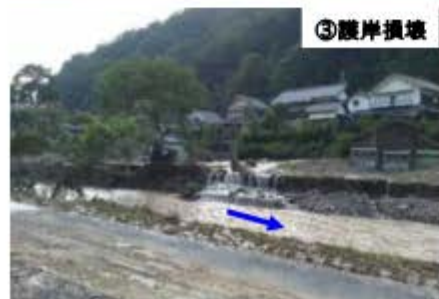
③護岸損壊

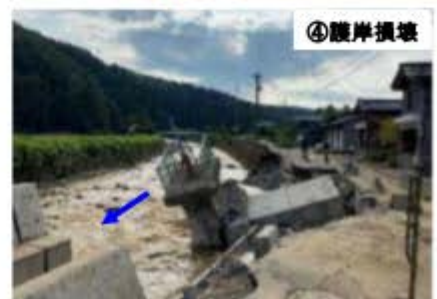
④護岸損壊

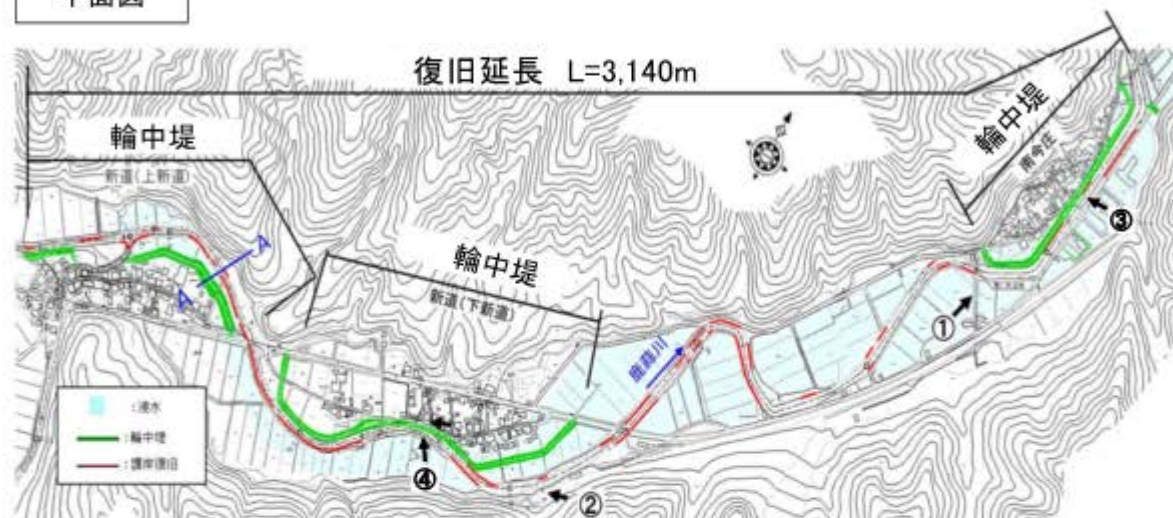
平面図

事業主体：福井県  
河川名：一級河川 九頭竜川水系 鹿蒜川  
事業箇所：南条郡南越前町南今庄～新道  
事業延長：3,140 m  
事業期間：令和4年度～令和6年度(予定)  
事業概要：輪中堤、護岸工 等
