令和元年度の出水期を振り返って

# 台風第19号の被害等について

# 近畿地方における令和元年 台風第10号の被害と対応等について

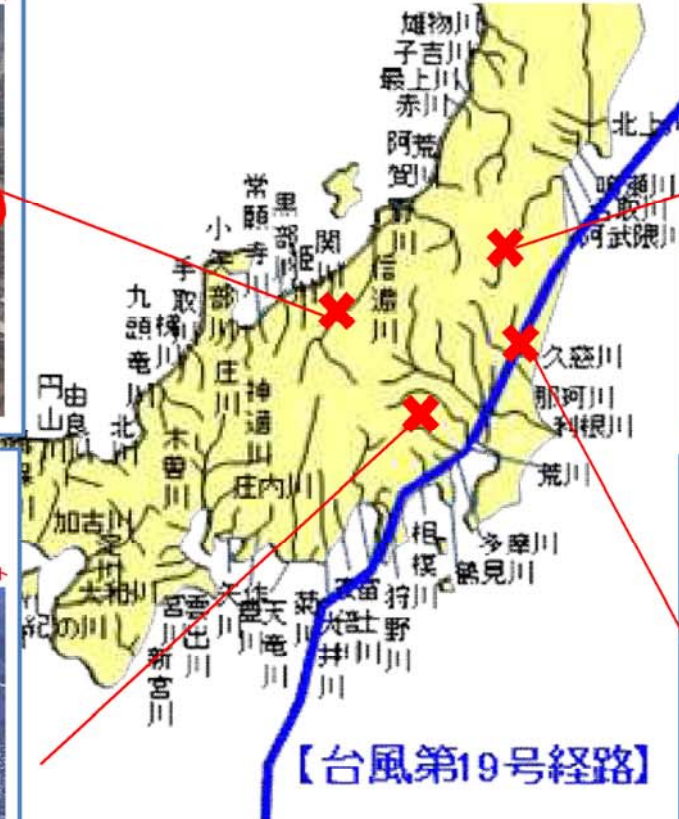
国管理河川で約25,000haの浸水

- 令和元年台風第19号の豪雨により、極めて広範囲にわたり、河川の氾濫やがけ崩れ等が発生。これにより、死者90名、行方不明者9名、住家の全半壊等4,008棟、住家浸水70,341棟の極めて甚大な被害が広範囲で発生
- ※消防庁「令和元年台風第19号による被害及び消防機関等の対応状況（第32報）」（令和三年10月28日6:30現在）

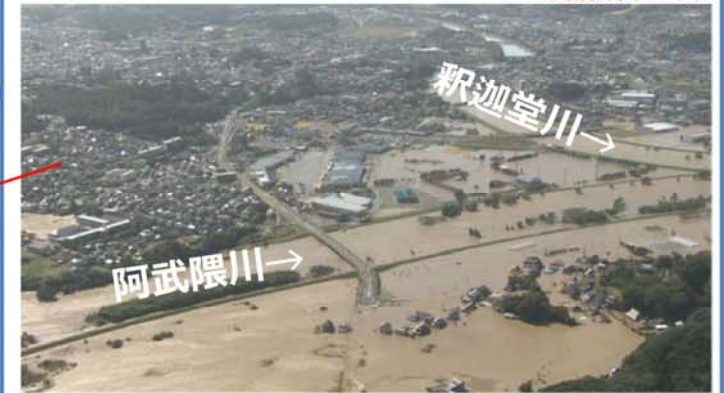
阿武隈川系阿武隈川(福島県須賀川市ほか)

堤防の決壊等により、約3,400haが浸水。市全体で床上浸水868戸、床下浸水208戸(11/5※)の家屋被害等が発生。

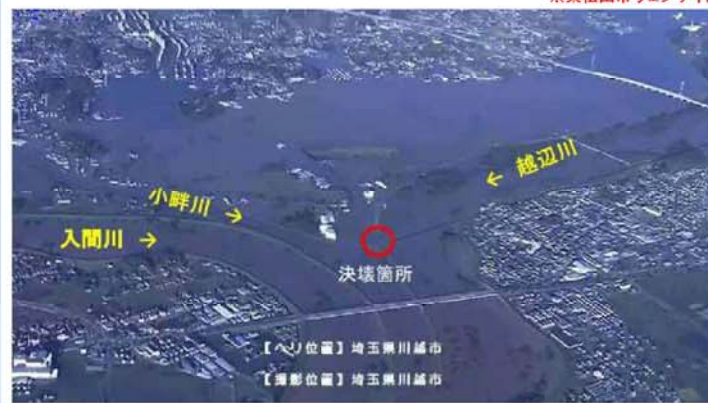
荒川水系越辺川、都幾川(埼玉県川越市ほか)

堤防の決壊等により、約2,220haが浸水。市全体で床上浸水329戸、床下浸水72戸(11/1※)の家屋被害等が発生。

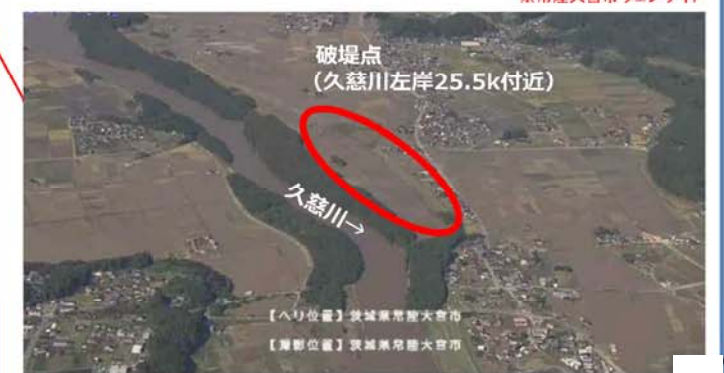
久慈川水系久慈川、里川(茨城県常陸大宮市ほか)

堤防の決壊等により、約1,650haが浸水。市全体で床上浸水475戸、床下浸水87戸(10/15※)の家屋被害等が発生。

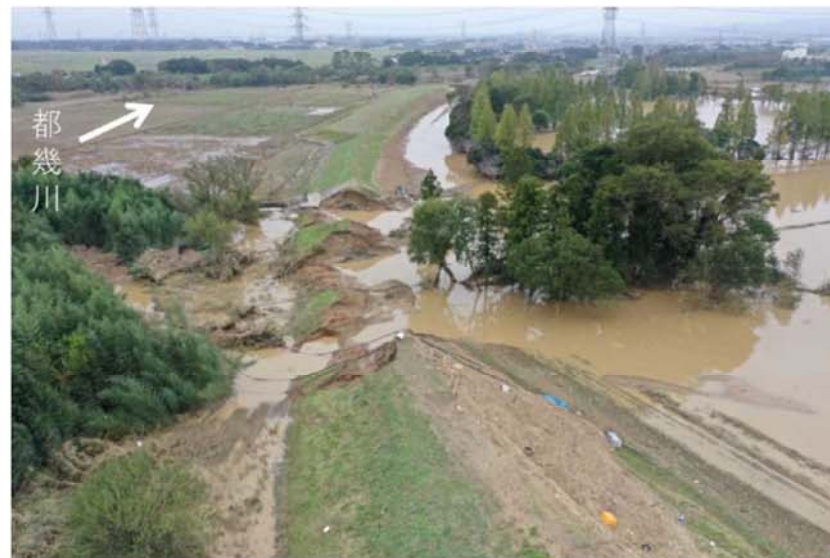
都幾川0.4km右岸 決壊箇所

### 危機管理型ハード対策無し

- ・詳細な効果の把握に、内水湛水の有無、越水時間等の状況を整理し、評価することが必要となる。
- ・なお、決壊した堤防、決壊を回避した堤防の各種諸元等(材質、計上、越水状況)は同一ではない。

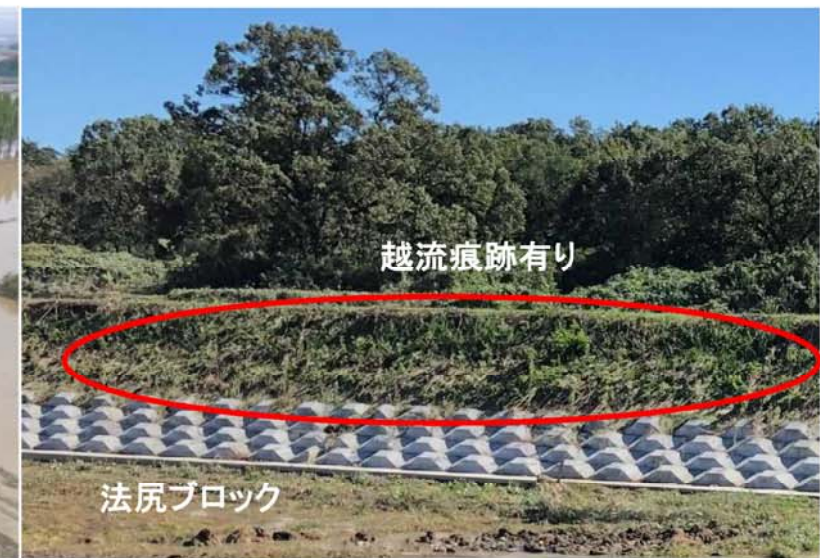
都幾川6.2km左岸付近 越流水深約25cm

- 氾濫リスクが高いに関わらず、当面の間、上下流バランス等の観点から堤防整備に至らない区間などについて、決壊までの時間を少しでも引き延ばすよう、堤防構造を工夫する「危機管理型ハード対策」を進めているところ。
- 荒川水系都幾川では、今般の台風第19号により危機管理型ハード対策を実施した箇所では越流（越流時の水深は約25cm）が発生したものの、堤防の決壊に至らなかった。

### 危機管理型ハード対策有り

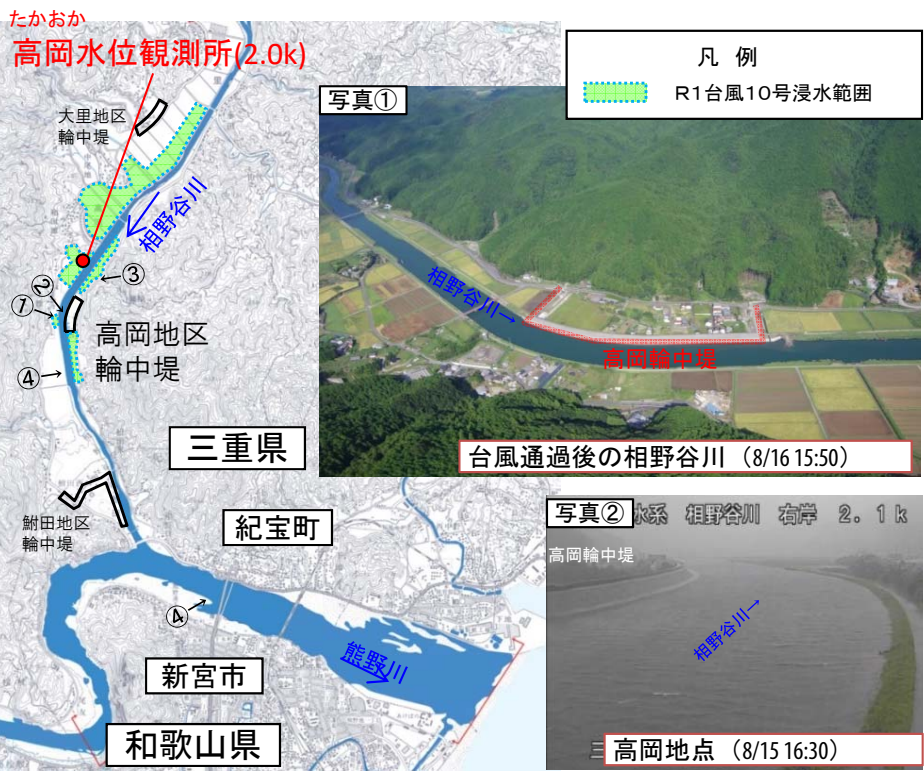
# 被害の概要（新宮川水系相野谷川）

- 相野谷川では、計画高水位4.57mを超過し、水位のピークは6.26mまで達した。
- 国管理河川の新宮川水系相野谷川では、計画高水位を超過（これまでの輪中堤整備により家屋浸水回避）。

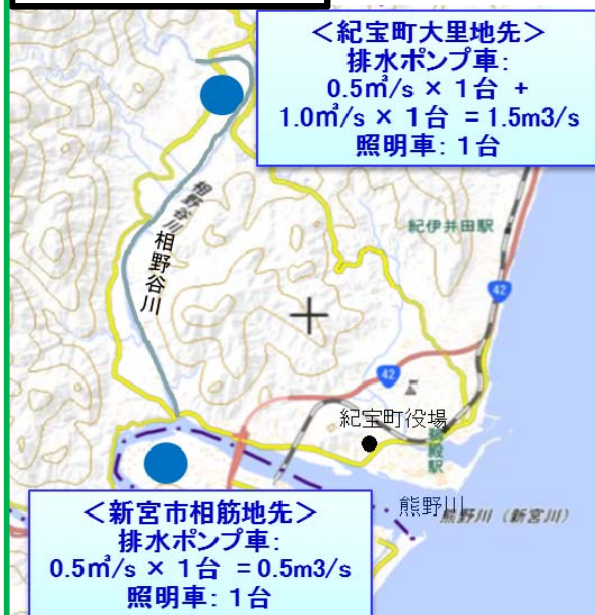
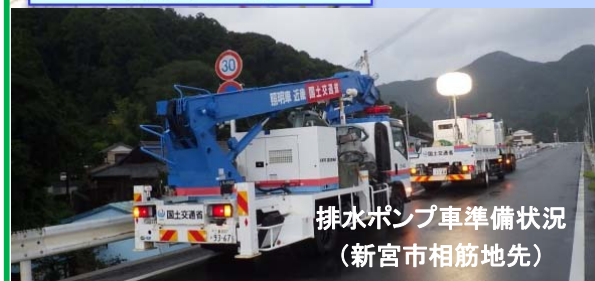
### 熊野川・相野谷川

## 排水ポンプ車の前進配置 <熊野川3台(8/14～)、由良川7台(7/19～)>

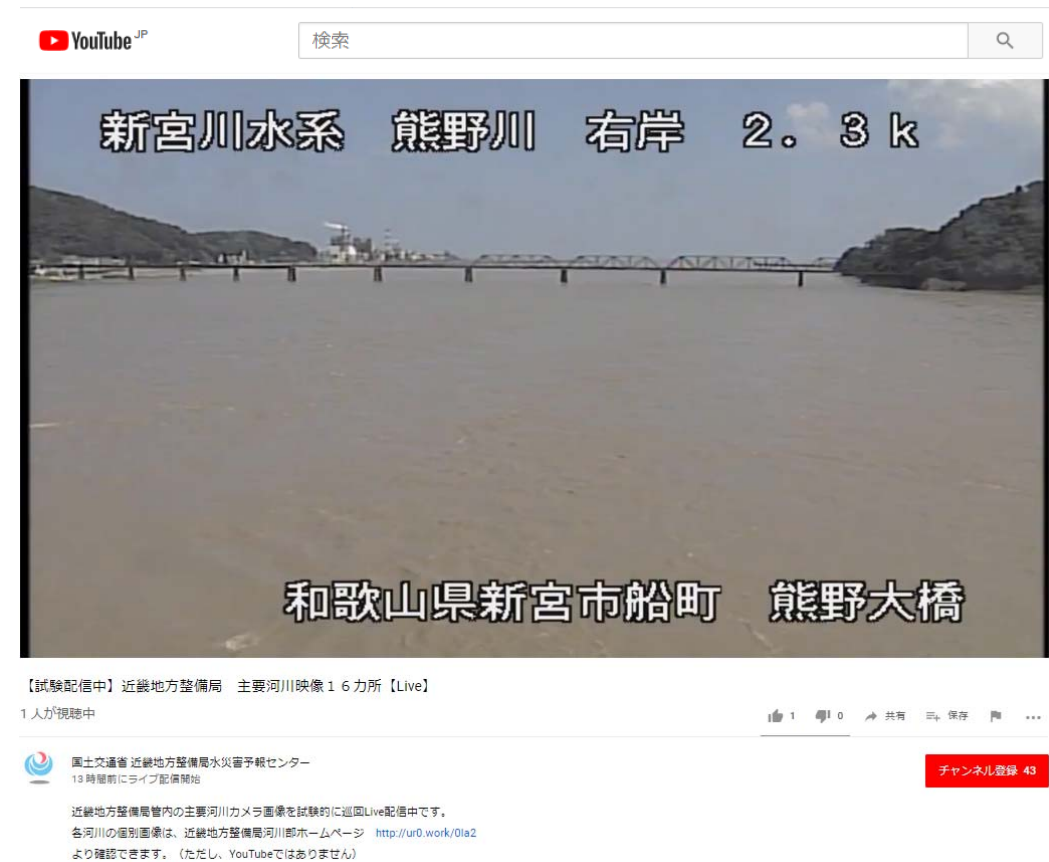
- 近畿地方整備局河川部のYouTube公式アカウント「国土交通省近畿地方整備局水災害予報センター」において16河川×1箇所（5秒更新）で河川監視カメラ画像を配信。
- リアリティーのある気象の状況や河川の状況を住民一人一人に伝達するため、河川監視カメラを活用し、通常の文字情報に加え、画像・映像によるリアリティーのある災害情報の積極的な配信を実施

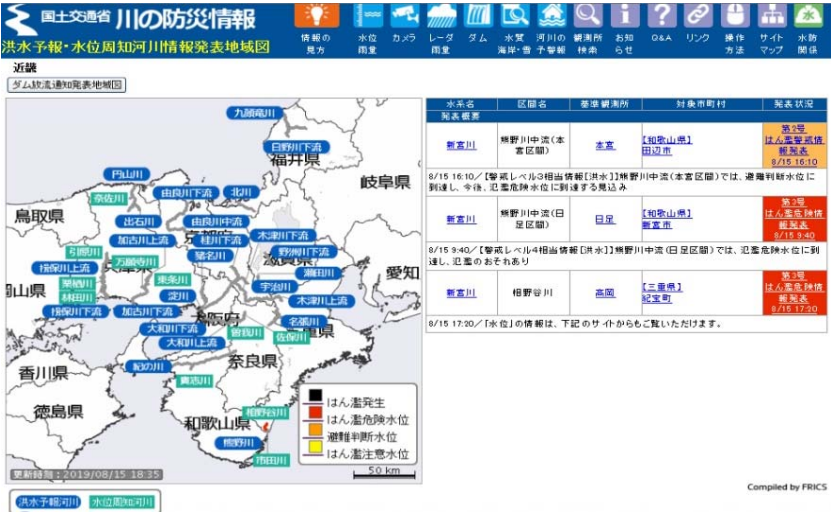
川の防災情報（洪水予報・水位周知河川情報発表地域図）

- 台風接近時等のタイミングで、避難行動を解説する記事の掲載と合わせて、二次元コードを新聞紙面に表示して災害情報サイトにリンクさせるなど、紙面からネット情報に誘導。
- 報道番組の気象キャスターによる「川の防災情報」の紹介および活用方法などの説明により住民の災害情報サイトの活用促進。
