令和4年7月7日14時00分  
資料配付 近畿地方整備局  
紀南河川国道事務所

## 熊野川河口砂州の事前掘削により台風第4号の 熊野川増水時に砂州が大きく開口

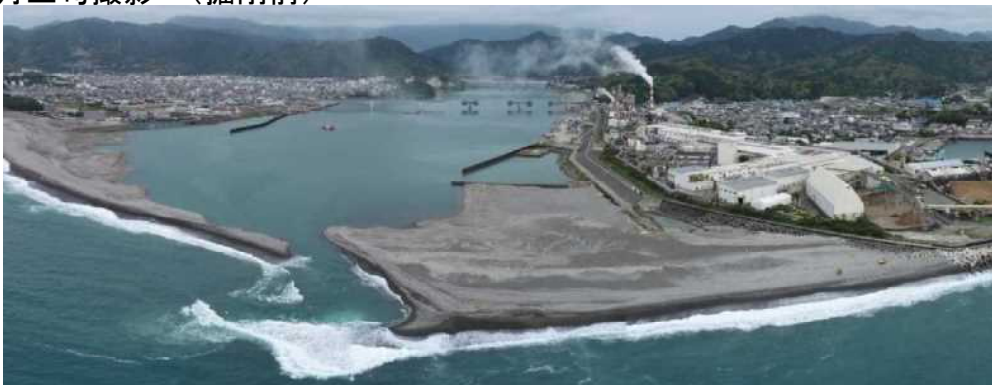
5月上旬撮影 (掘削前)

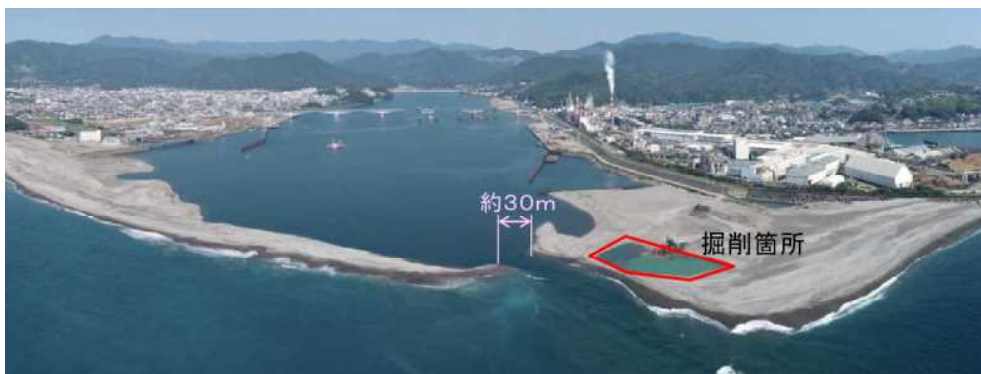
7月1日撮影 (掘削施工中)

#### ○熊野川の増水時に開口しやすいように掘削

掘削面積  $A = \text{約} 9,000\text{m}^2$  (最深掘削高はTP+2.0m(現況から約5m掘削))

掘削量  $V = \text{約} 16,000\text{m}^3$

施工期間 令和4年6月上旬から7月2日

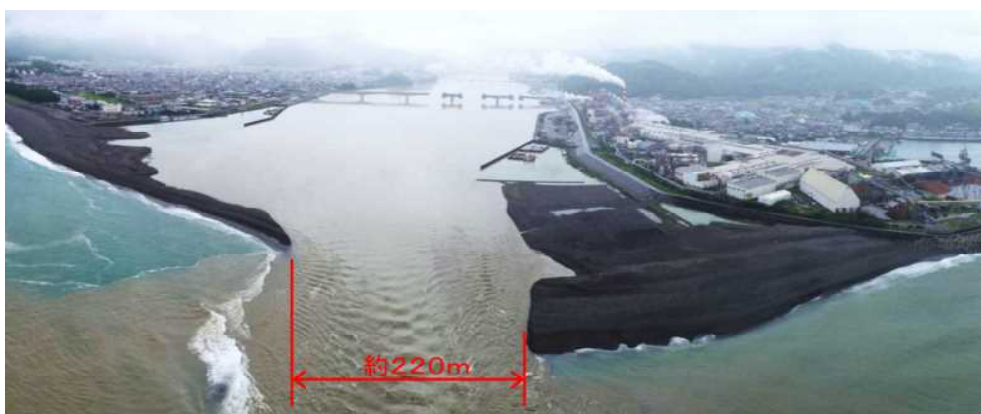
7月4日から5日の降雨(台風第4号の通過)による熊野川からの増水により、開口(フラッシュ)幅を約220mに広げることができました。

7月5日撮影 (増水後)
