# 十津川大水害について

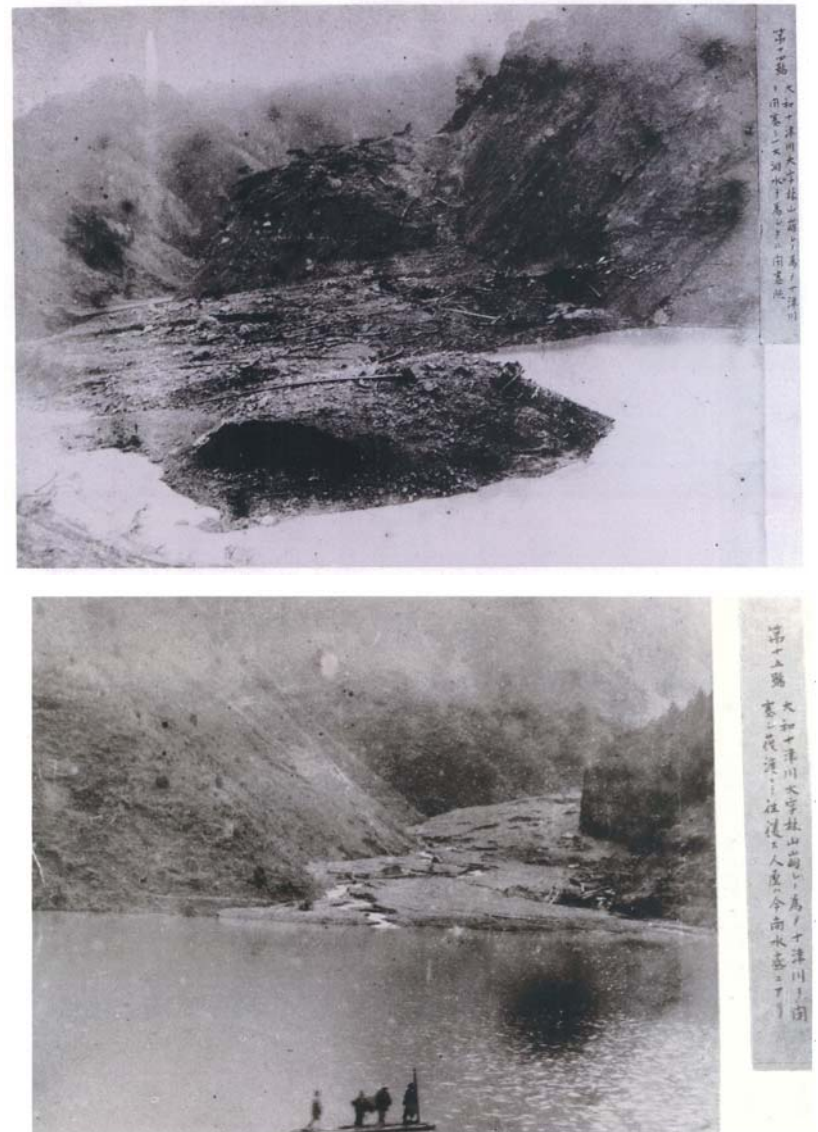
土砂崩壊による湛水湖の状況

明治 22 年(1889 年)8 月に紀伊半島南部を局地的に襲った集中豪雨により十津川村を中心に甚大な被害が発生した。降雨は 3 日 3 晩降り続き、十津川村だけでも死者 168 人、流失・全半壊家屋 610 戸、山崩れの箇所 1000 箇所以上に及び、その土砂は谷を埋め各地で湛水湖が出現しました。この時家や土地を失った 600 戸、2,500 人の被災者は新天地を求め北海道へ集団で移住しました。

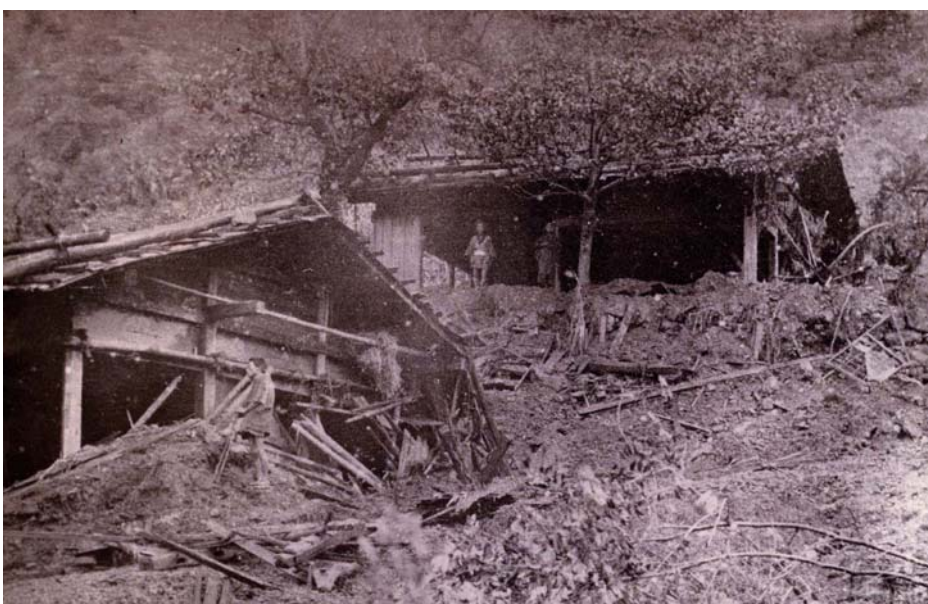
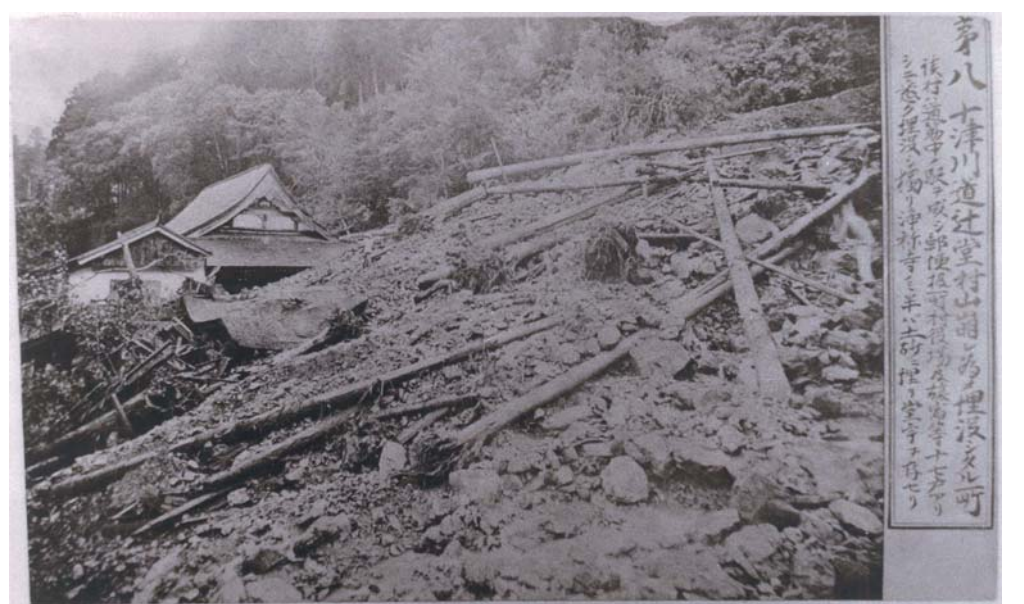
土砂崩壊の状況
