# 熊野川流域の概要

近畿地方整備局  
紀南河川国道事務所

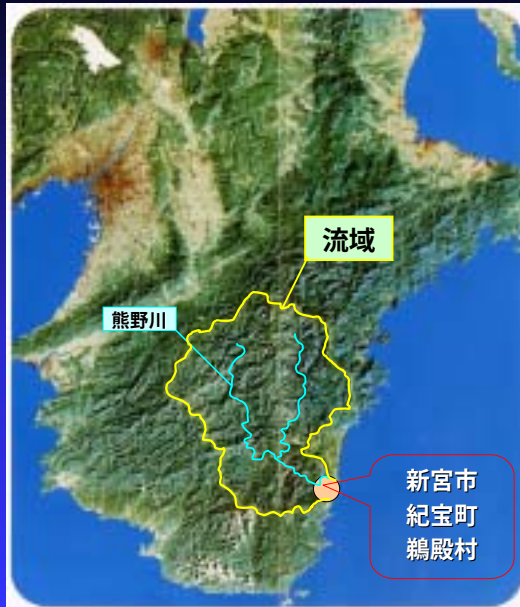
熊野川の流域内では、山地が約98%を占めています。

流域は急峻な山地で構成され、平地は河口付近にわずかに広がっています。

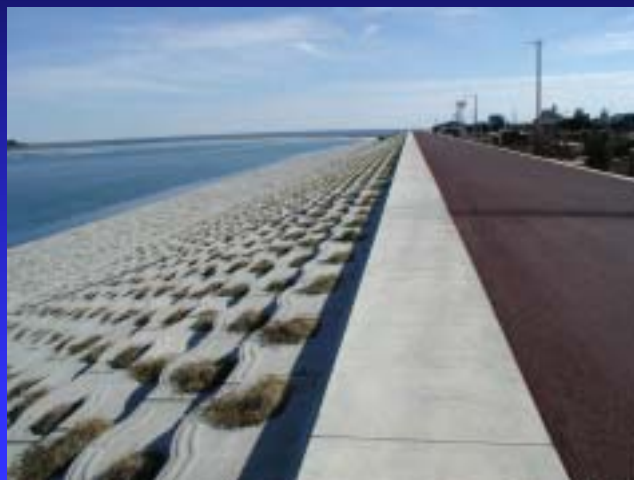
熊野川下流右岸  
(あけぼの地区)

高潮対策として、熊野川河口部の高潮堤の嵩上げおよび断面の拡大を行いました。

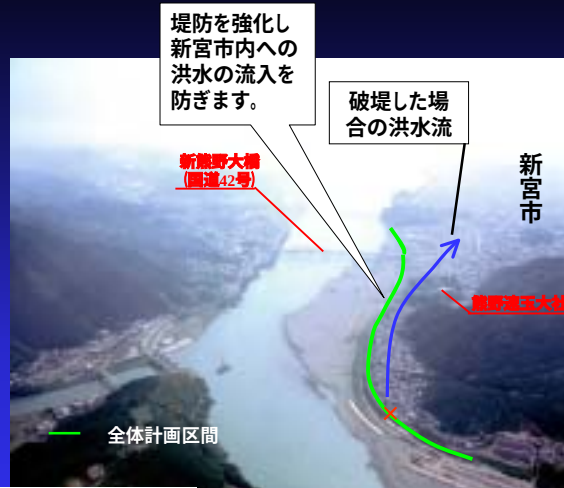
熊野川右岸で万一破堤が起これば、新宮市の中心市街地に大きな浸水被害をもたらします。

堤防強化により破堤を防ぐ事としています。(継続中)

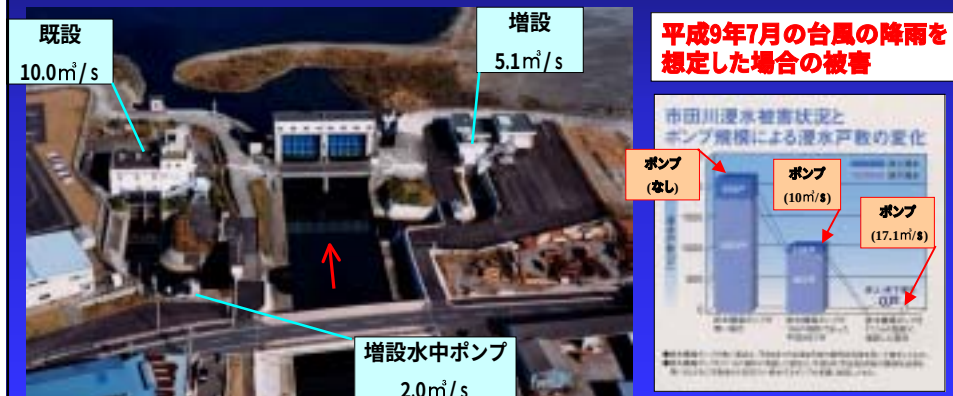
##### 市田川排水機場

昭和57年8月および平成9年7月の浸水被害を踏まえ、市田川水門、市田川排水機場 を建設しました。

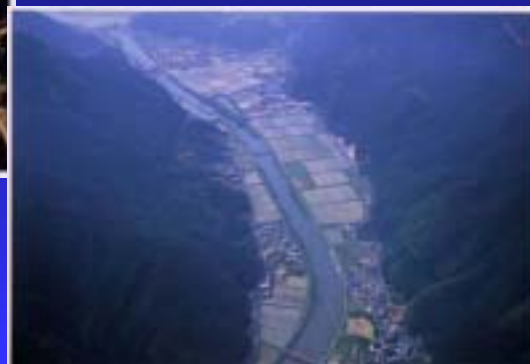
蛇行する川を直線にし、洪水の流れをよくしました。

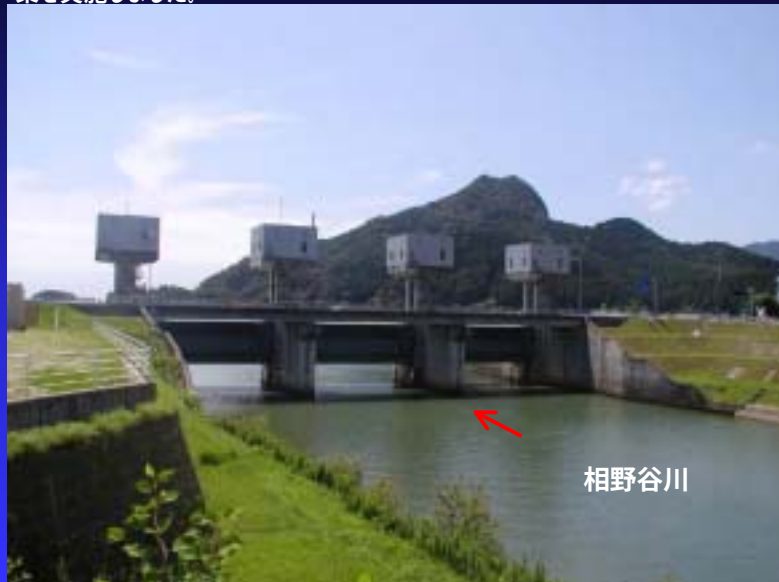
鮎田水門  
改築

相野谷川において、熊野川本川の洪水が流入するのを防ぐ鮎田水門の改築を実施しました。

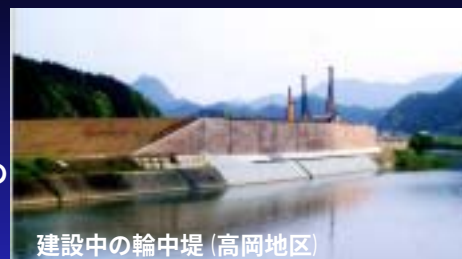
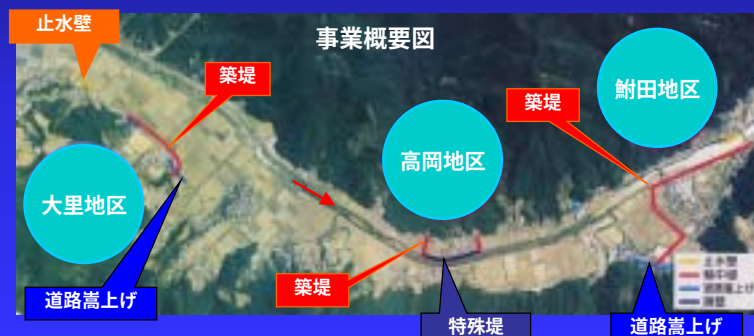
建設中の輪中堤 (高岡地区)

近年、頻発する浸水被害をに対し、輪中堤、宅地嵩上げ、道路嵩上げ等を効果的に組み合わせ、宅地の浸水被害の軽減を図っています。(継続中)

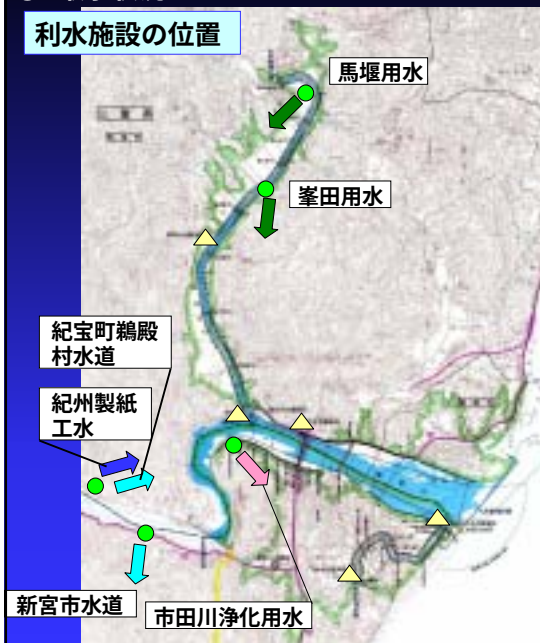
##### 利水施設の位置

豊富な水量を活用して、熊野川においては、水道用水や工業用水の取水が行われています。

また、水質悪化が著しい市田川の水質を改善するため、熊野川の水を市田川に流す市田川浄化用水も取水されています。

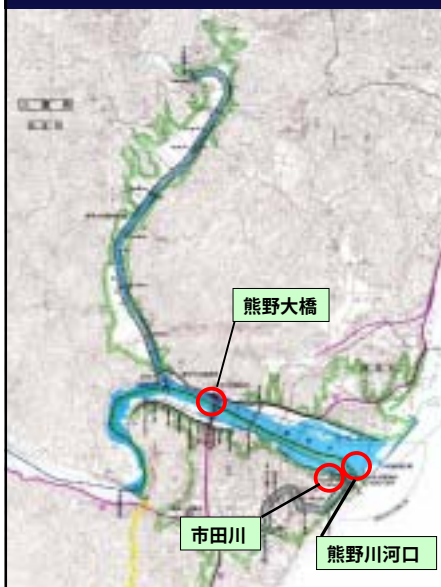
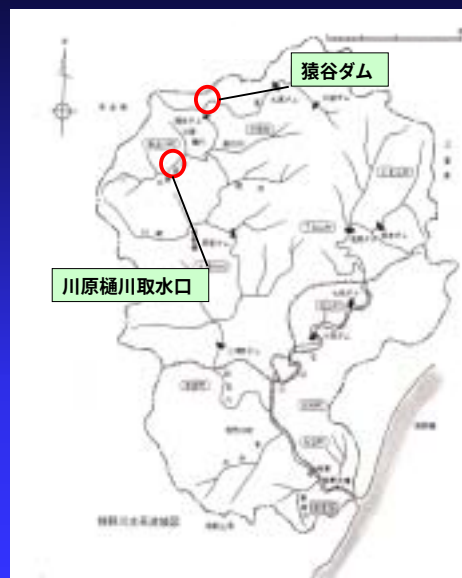
##### 水質調査地点

水質調査は、直轄区間で3箇所、上流域で2箇所の計5箇所で行われています。

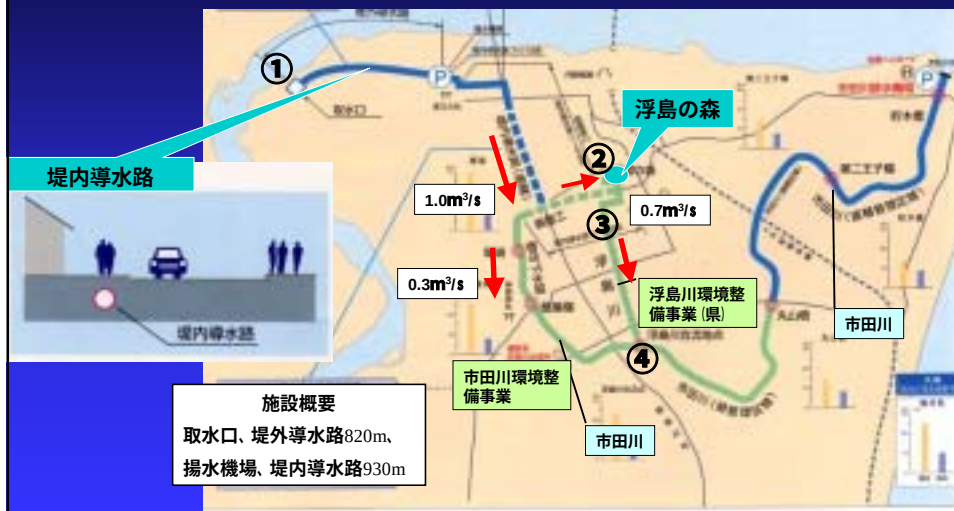
#### 市田川浄化事業

熊野川本川より $1.0\text{m}^3/\text{s}$ を導水し、市内の河川を経て市田川へ導水し、水質の改善を図っています。
