災害時に国土地理院が提供できる 地理空間情報について

国土地理院近畿地方測量部

標準的に提供する地理空間情報

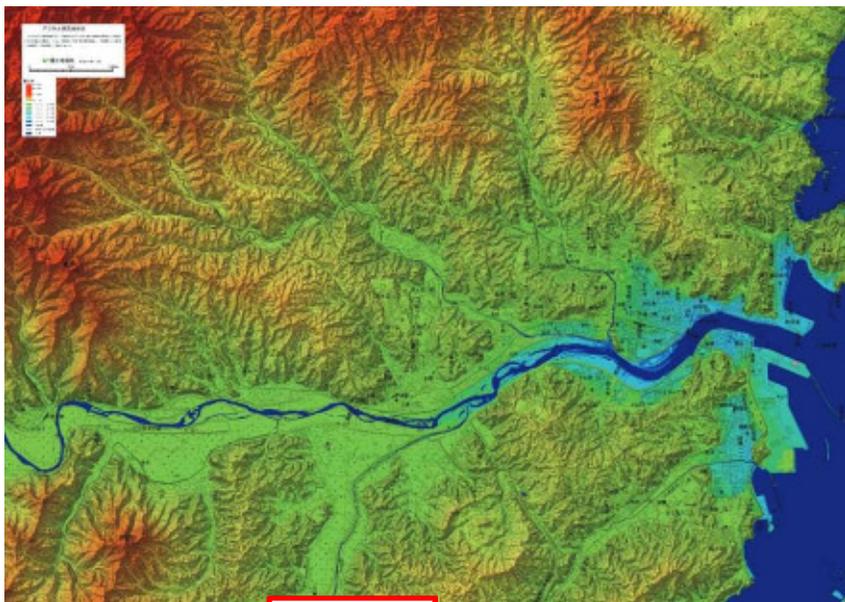
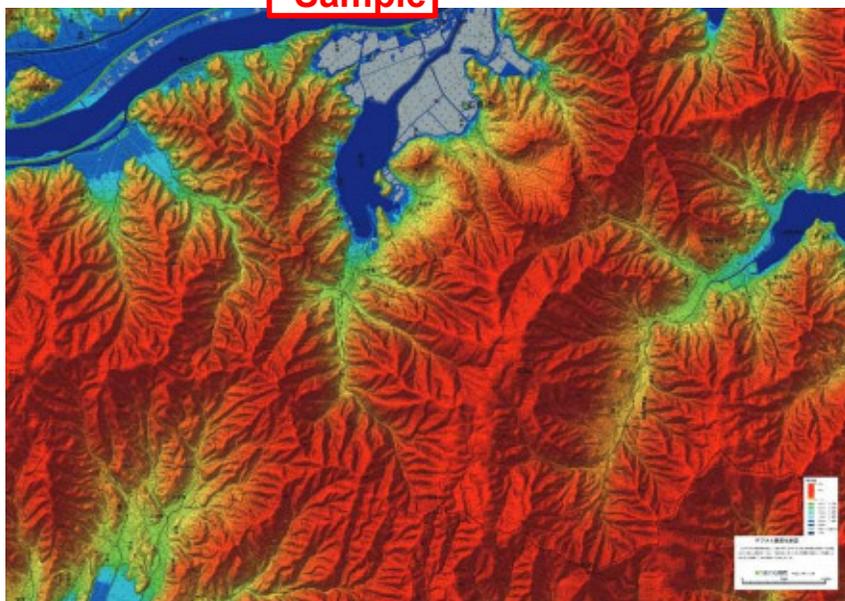
デジタル標高地形図 (浸水被害の場合提供)

地形図と標高データを重ね合わせた地図です。
標高の高い部分を茶色の暖色系に、標高の低い部分を寒色系で彩色し陰影をつけています。

詳細な地形の起伏がカラー表示された上に、地名、道路、学校等の位置が重ねて表示されていますので、居住地の地形特徴を直感的に理解することができます。洪水、津波等の浸水被害等の把握に有効な情報です。

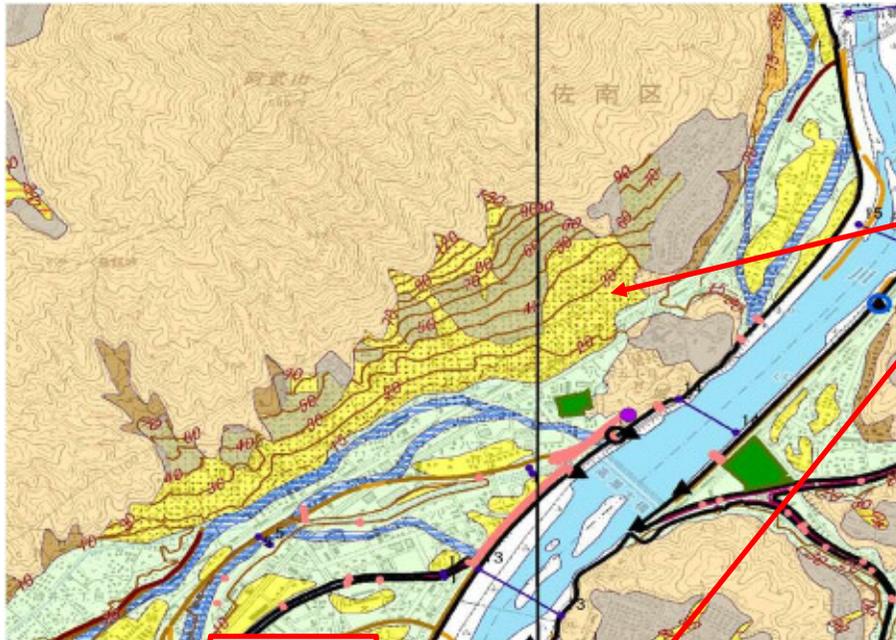
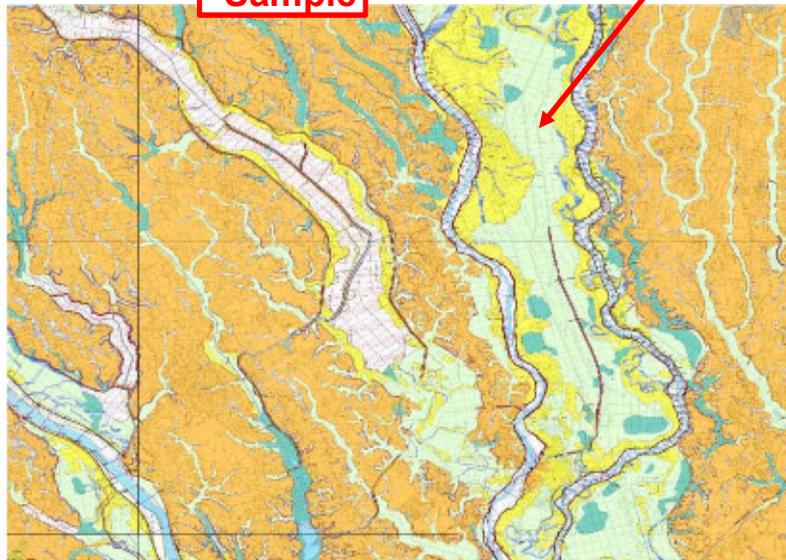
治水地形分類図 (水害時提供)

扇状地、自然堤防、旧河道、後背湿地などの詳細な地形分類及び河川工作物等が色分けされた地図です。

扇状地の広がりや氾濫平野の広がりから、**過去の土砂流出の範囲**や**過去の洪水による浸水範囲**など地域特有の**土地の成り立ち**が反映されております。

土砂災害や洪水の浸水時に**被害の全体像の予測や分析等に有効**な情報です。

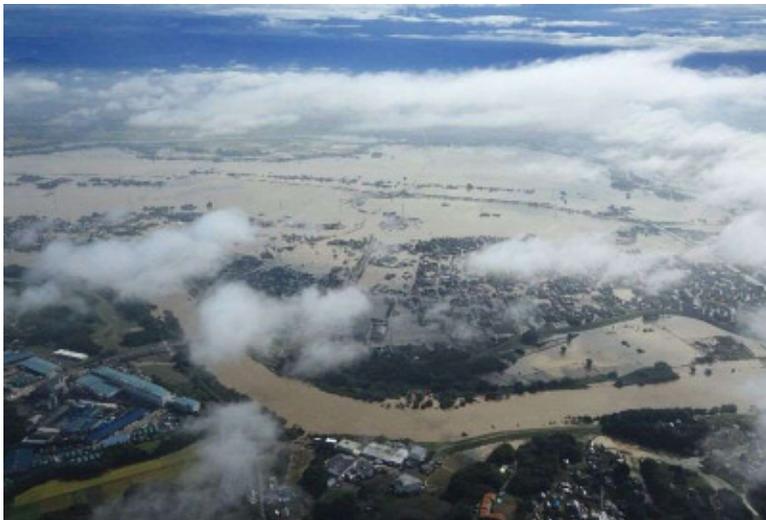
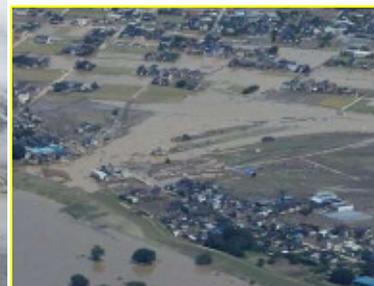
破堤箇所の拡大

斜め写真は、測量用航空機「くにかぜⅢ」の搭乗者が一般のデジタル一眼レフカメラで窓越しに地表を撮影した写真です。斜め写真には位置情報が記録されており、**撮影位置を地図上に表示**することができます。

斜め写真は**現地の状況を俯瞰的に把握できる**ので、**迅速な状況把握に役立ち**、人命救助や道路啓開等の初動活動に利用できます。

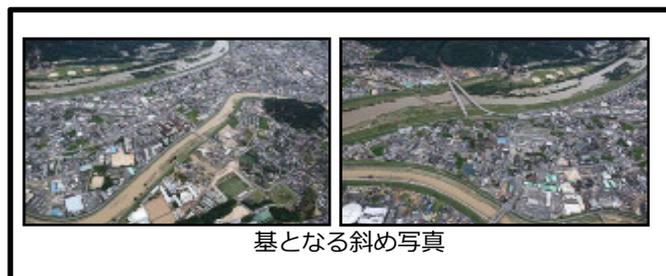
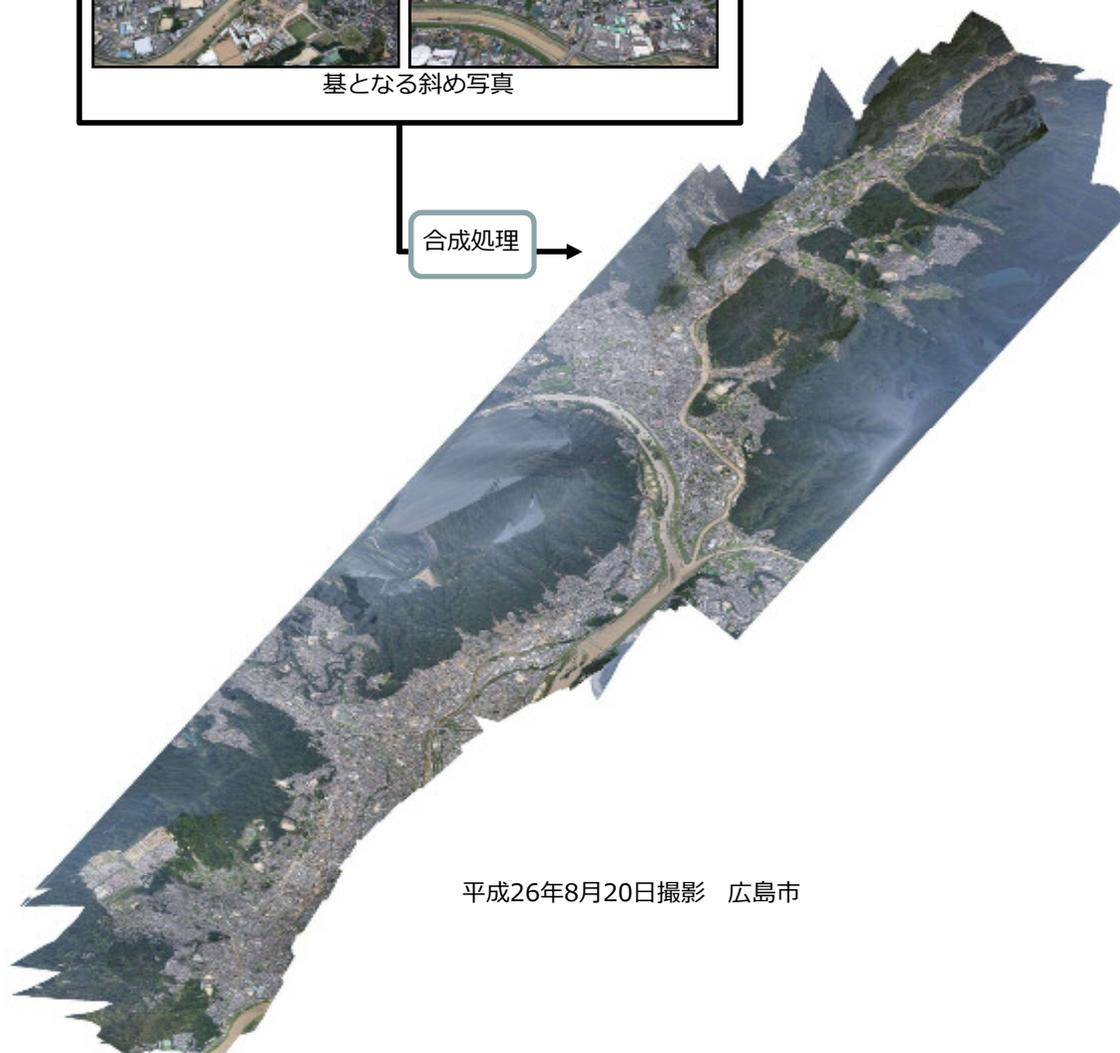
斜め写真による正射画像（簡易オルソ）

この画像は測量用航空機「くにかぜⅢ」から、一般のデジタル一眼レフカメラで撮影した斜め写真を利用して作成した正射画像（簡易オルソ）です。

垂直写真による正射画像に比べて画質や位置精度は落ちるものの、垂直写真から作成する正射画像よりも短時間で作成できるので、災害時の初動活動においては、地図と重ね合わせて被災状況を把握するために非常に有効です。

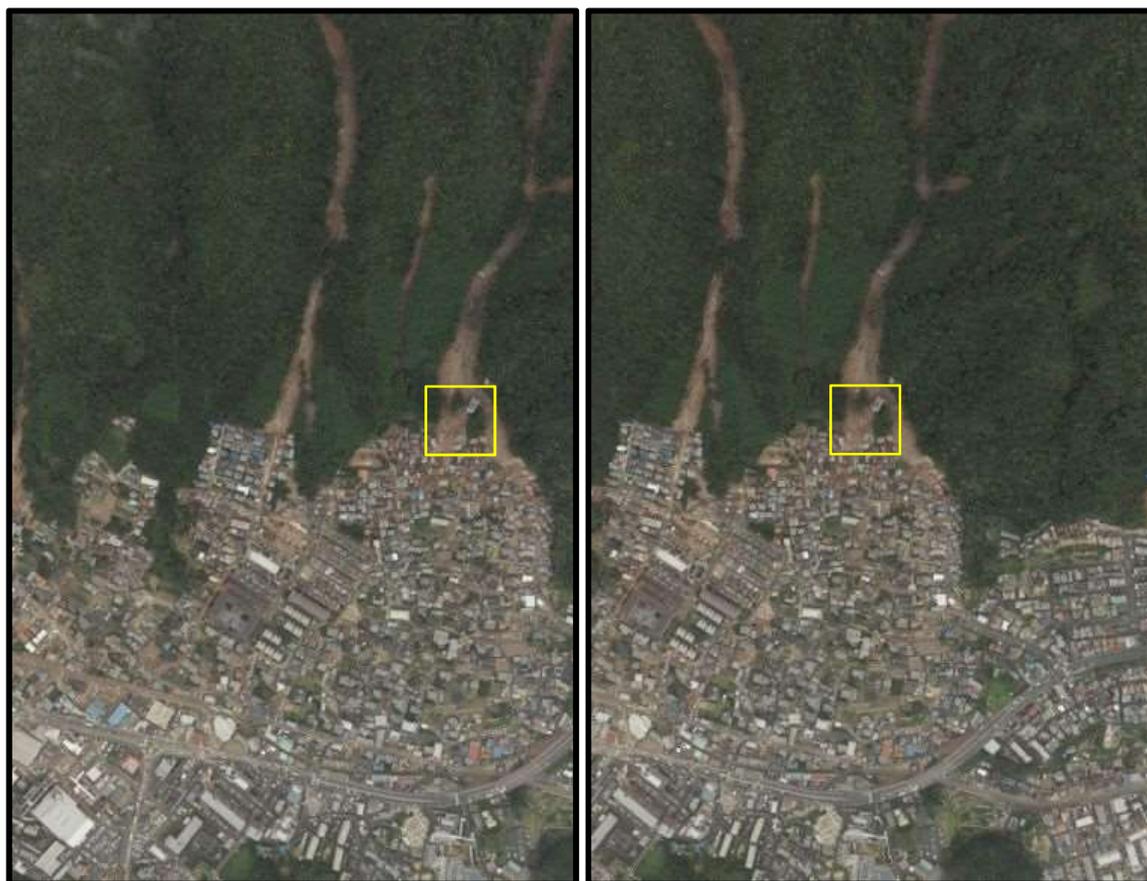
広島市八木地区付近を拡大

※写真は立体的に見ることができるように配置していますが、GISソフトを用いるとどなたでも立体的に見ることができる余色図を作成することができます。

垂直写真は、測量用デジタル航空カメラによって、**真上から撮影した高精度でかつ高解像度な写真画像**です。

被災地の状況をより詳細に把握することができるほか、現地の様子を立体的に再現することができるため、高さの情報も正確に得ることができます。**様々な解析や地形図作成等、多方面で利用が可能**です。

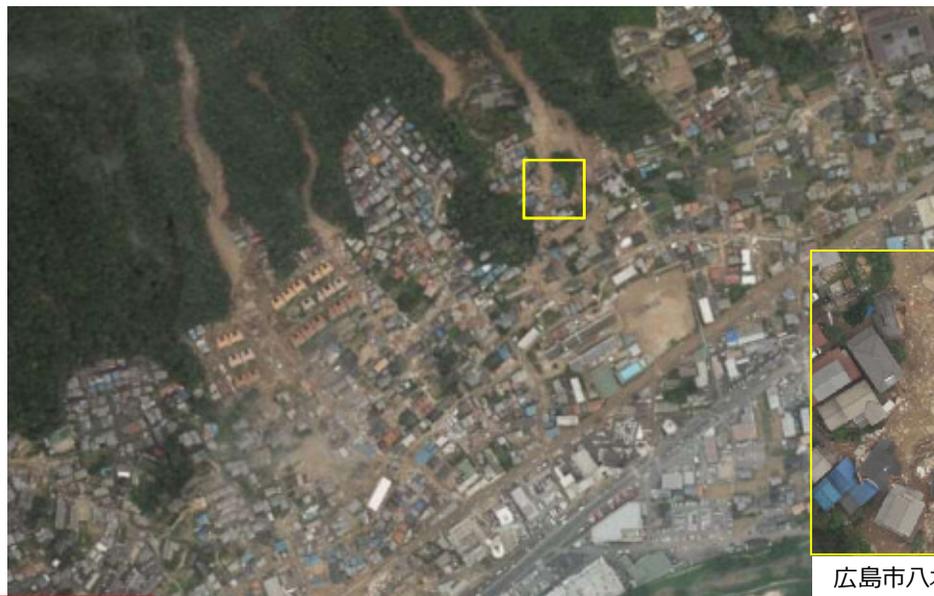
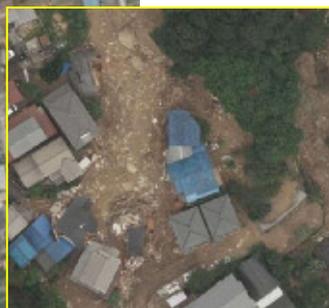
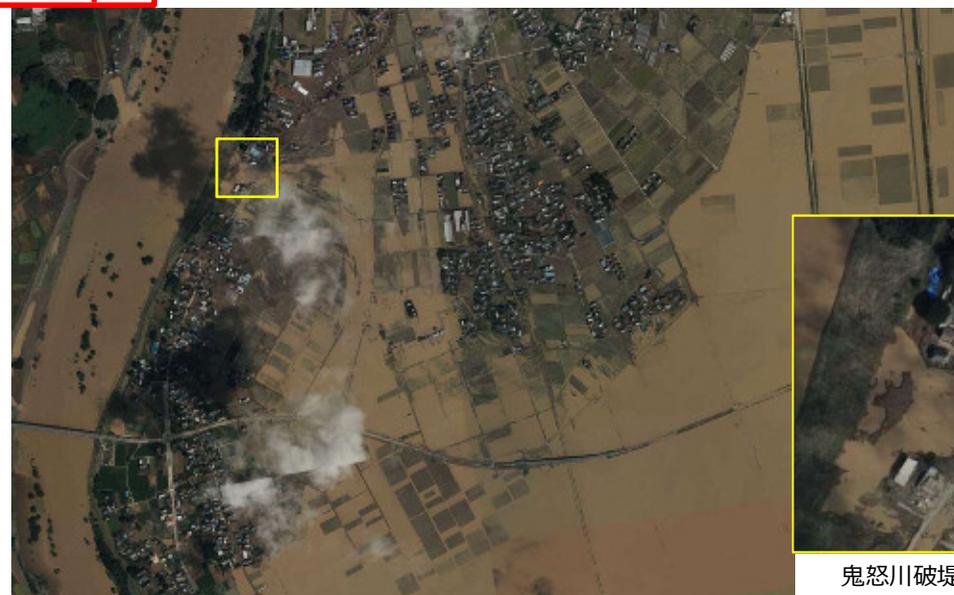
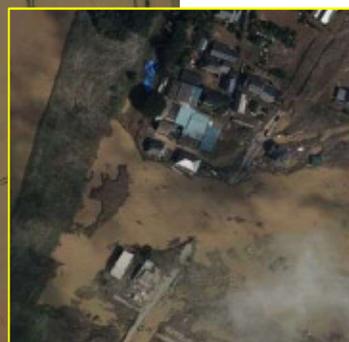
垂直写真による正射画像（簡易オルソ）

垂直写真による正射画像（簡易オルソ）は、垂直写真を基に地図と重なるように歪みを補正した画像です。

地図と重ね合わせることができるので、崩壊や浸水などによって被災した箇所も的確に確認することができます。また、住所などの文字情報や記号を重ね合わせて表示することで、被災状況を容易に把握することができ、現地での復旧、復興支援等、様々な利用が可能です。

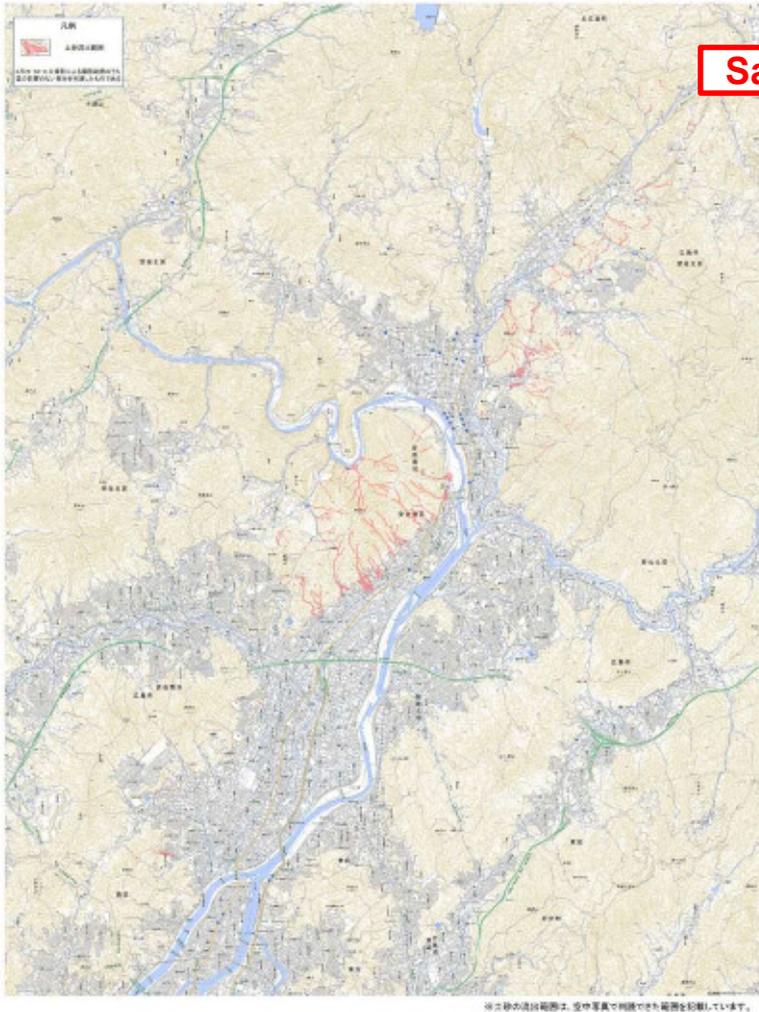
平成26年8月豪雨 8月28・30・31日撮影垂直写真による写真判読図

写真判読図とは、撮影した空中写真（斜め写真及び垂直写真）から被災箇所を判読し、その情報を地図上に重ね合わせて表示した図です。

現地の被災概況を地図上で見える化します。土砂流出、浸水域等の災害種別に合わせて作成します。

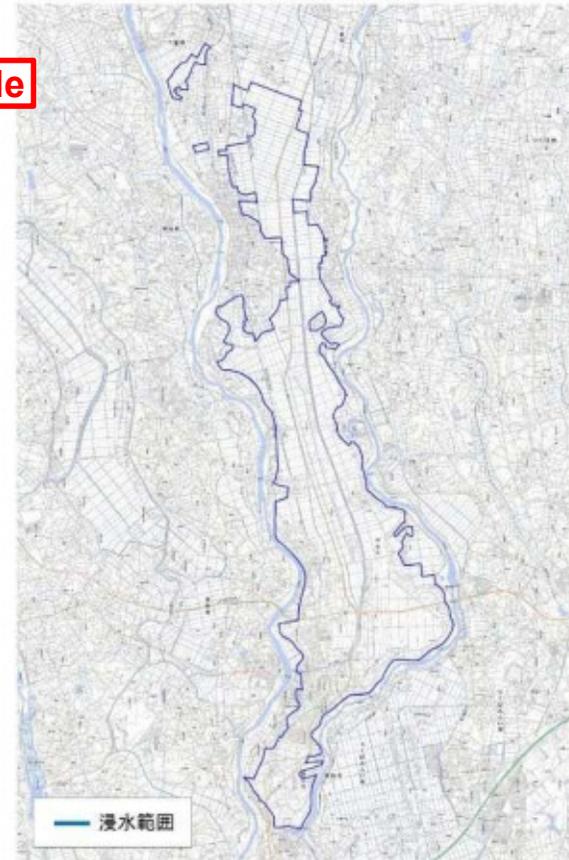
平成27年9月関東・東北豪雨に係る茨城県常総地区推定浸水範囲
(9月11日 13:00時点)

国土地理院撮影(9月11日13:00)の画像(斜め写真)を基に推定
 ※9月11日13:00時点の推定浸水範囲は、常総地区のみを対象としており、栃木市・
 茨城地区は対象していません。
 浸水範囲は、約81平方キロメートル。
 この推定浸水範囲は、空中写真(斜め写真)を基に推定した範囲を判読したものです。実際に浸水のあった地域でも記載できない・部
 分があります。
 ※また、画像により浸水範囲が十分に判読できない箇所も存在します。

注) 判読後、新たに空中写真の撮影を実施し、新たな被災箇所があった場合、更新して提供します。

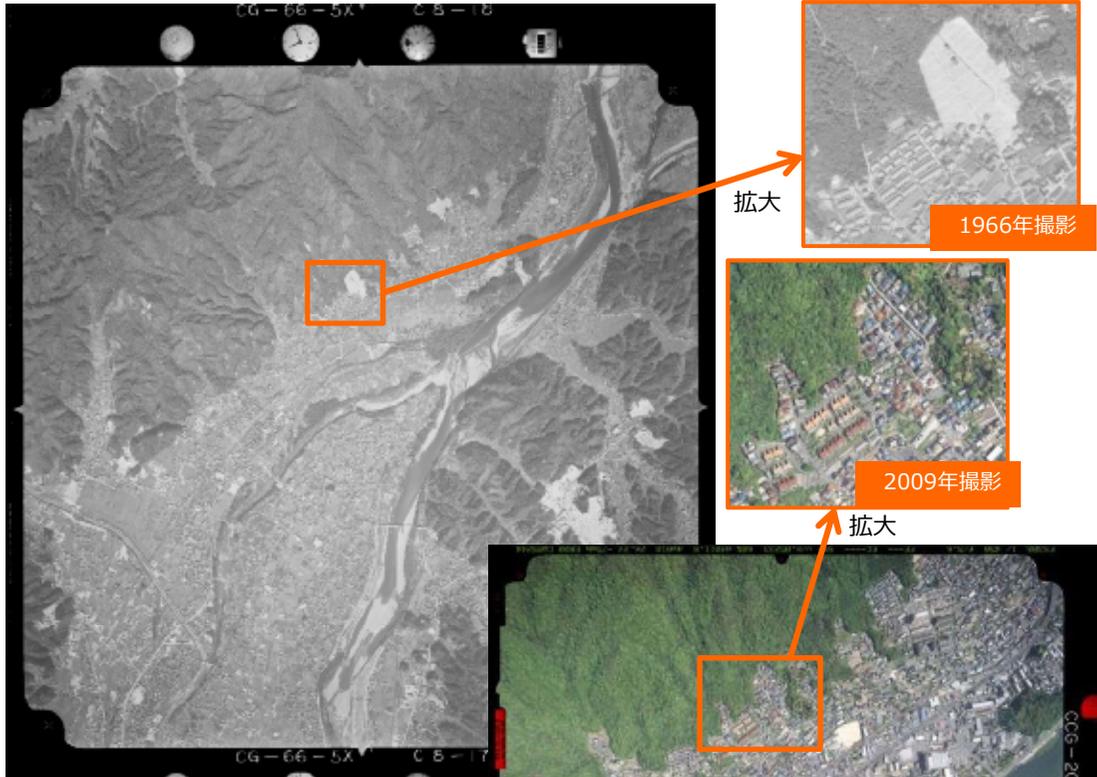
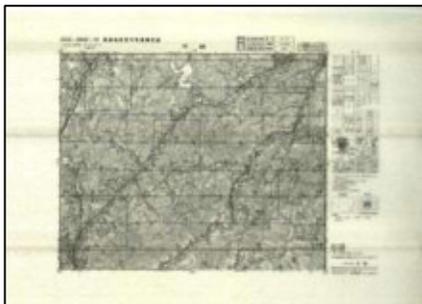
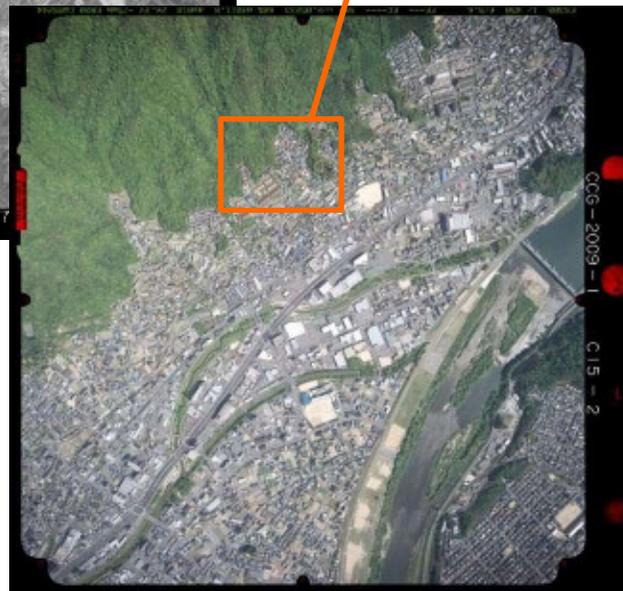
過去に撮影した空中写真（垂直写真）データ

空中写真は、飛行機に搭載した航空カメラを使って撮影した写真です。モノクロ（白黒）とカラーで撮影されたものがあり、撮影地域や撮影時期によってモノクロ・カラー、撮影範囲、撮影縮尺が異なります。

過去に撮影した空中写真（垂直写真）を使えば、**時系列比較による土地の変化の把握**が容易となります。

上図の拡大写真を比較すると住宅地が増加するなど**街の様子の変遷がわかります**。

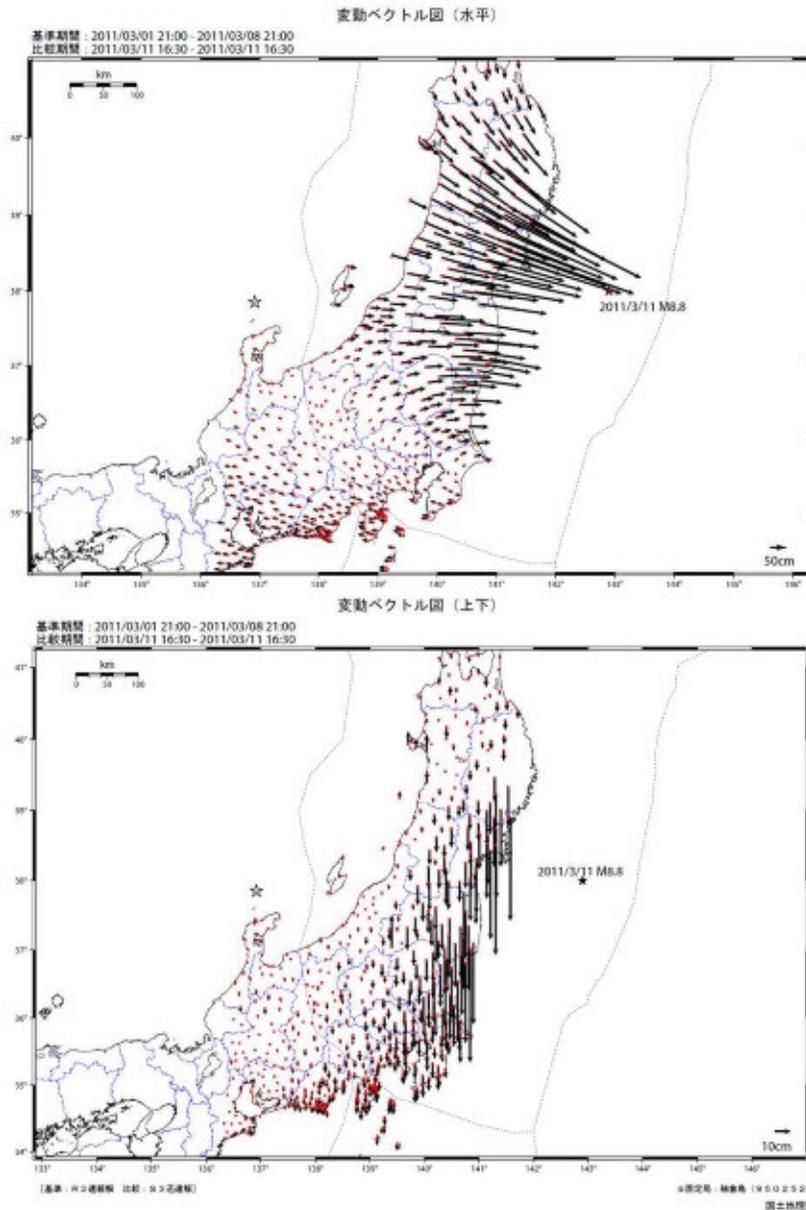
変動ベクトル図 (地震による変動があった場合提供)

変動ベクトル図は、電子基準点で観測されたデータを解析し、震源域周辺の地震による**地殻変動を矢印で表示した図**です。

水平成分及び上下成分の2種類を速報値として提供します。この情報は、地震規模や断層モデル等の地震現象の解明、広域な地盤沈下の把握、高潮・津波等に対する注意喚起等の防災情報として活用されます。

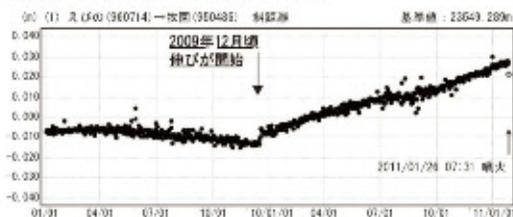
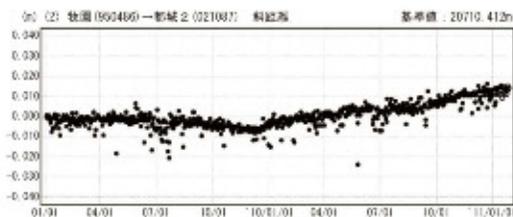
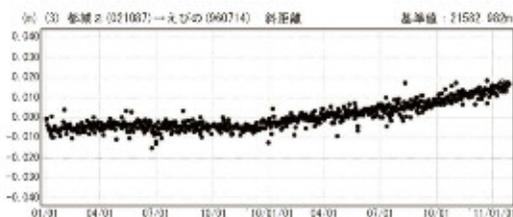
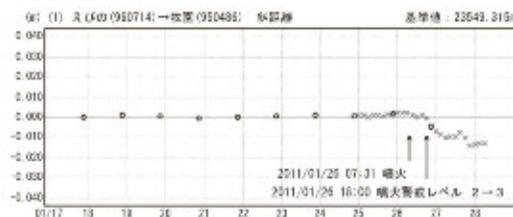
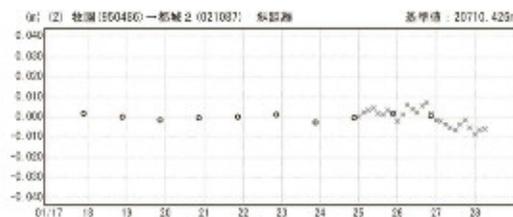
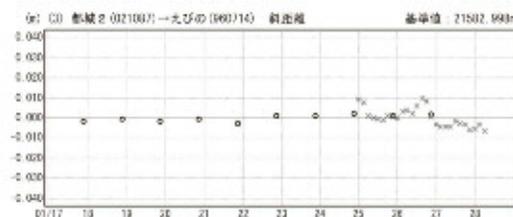
基線変化グラフ

● ---[F3:最終解] ○ ---[R3:速報解] × ---[Q3:迅速解]
長期間の変動グラフ

短期間の変動グラフ

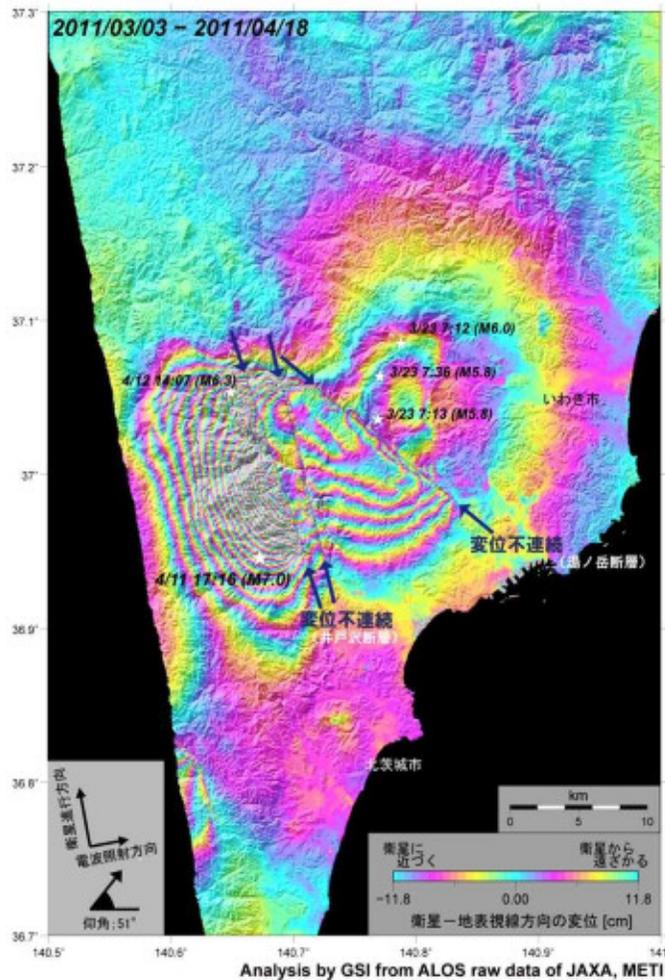
2011年4月11日内陸地震（福島浜通り）（M7.0）
 ※ GEONETでは捉えられない狭い範囲の地殻変動（井戸沢断層沿いおよび湯ノ岳断層沿いの地殻変動）を検出。

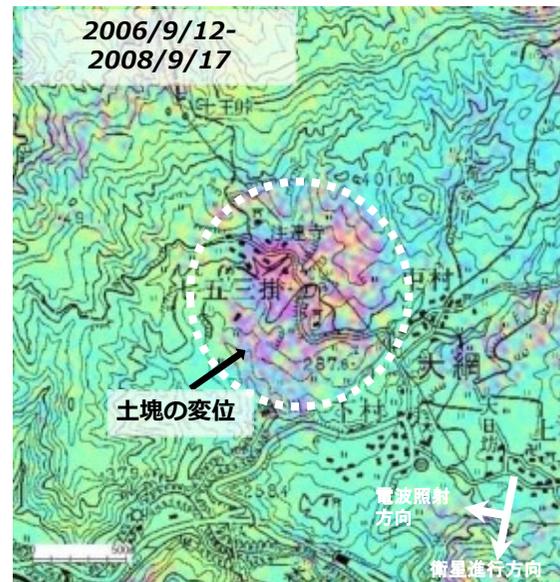
2009年2月山形県七五三掛地区の地すべり
 ※ 現地で地すべりが顕著化する前に、地塊の変位を検出。

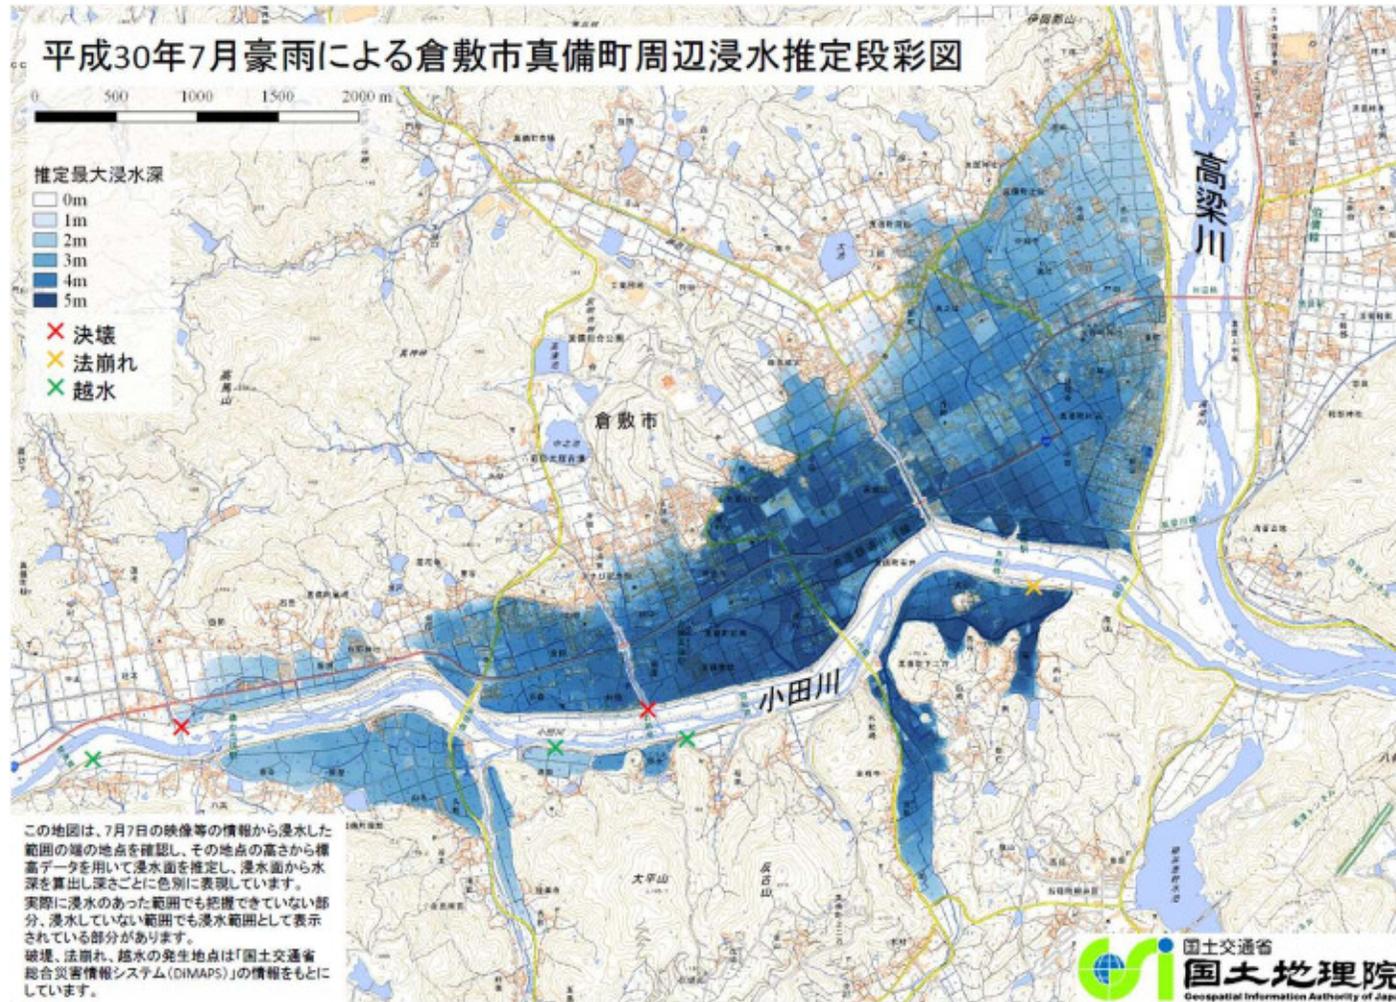
この地図は、7月7日の映像等の情報から浸水した範囲の端の地点を確認し、その地点の高さから標高データを用いて浸水面を推定し、浸水面から水深を算出し深さごとに色別に表現しています。

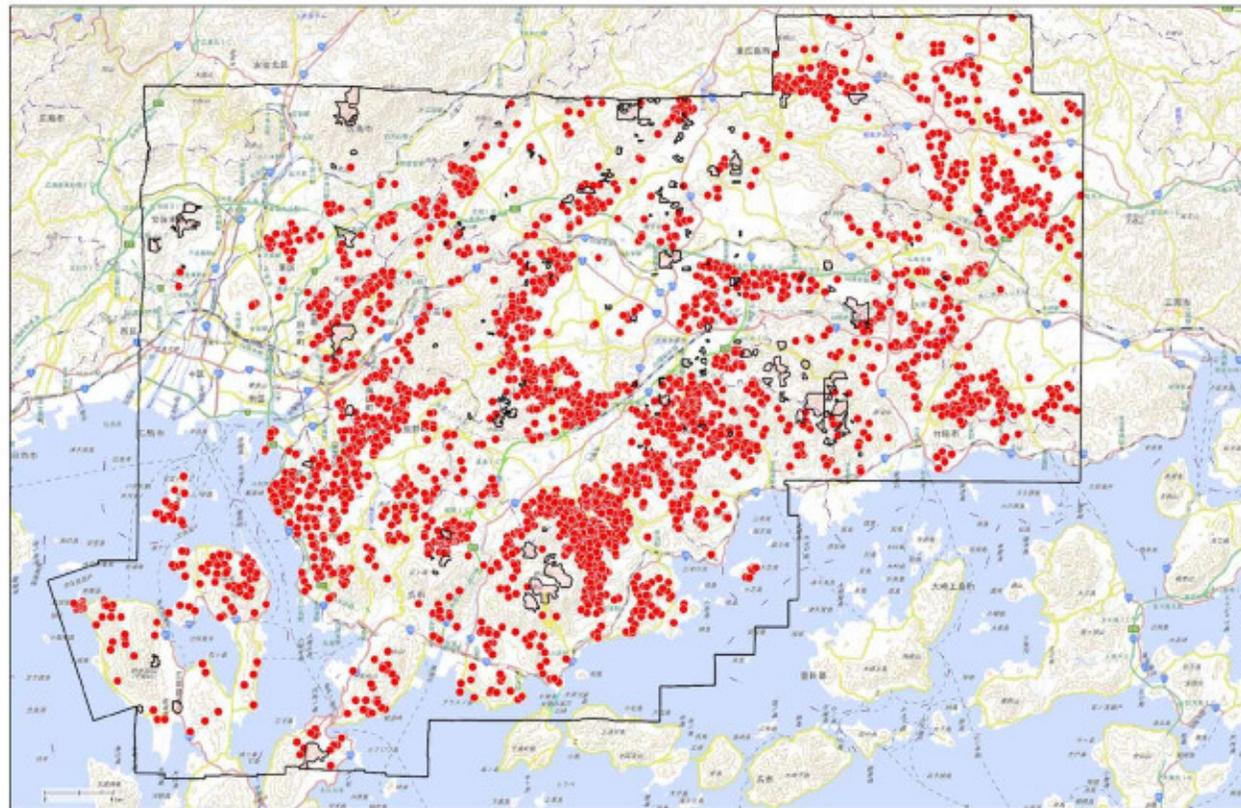
平成30年7月豪雨に伴う崩壊地等分布図（広島）

- この情報は、国土地理院が7月9日から16日にかけて撮影した空中写真（撮影範囲：県域内）から、平成30年7月豪雨で生じたと考えられる崩壊地等を判読したものです。現地踏査は実施していないことから、実際に崩壊等があった箇所でもプロットできていない場合や、平成30年7月豪雨による崩壊地以外の箇所をプロットしている場合があります。
- 崩壊地等は、標準地質学上での崩壊地発生箇所を1つの項目にまとめて表現しています。崩壊地等は、崩壊又は崩壊が約50m以上のものを表しています。地形変化発生箇所の中心付近を丸で表しており、地形変化範囲を表現しているわけではありません。崩壊地に地層が重なり複数箇所に分かれて判読される場合は複数プロットしている場合があります。
- 崩壊地の位置を把握するための資料で、人家等に被害の無い箇所もプロットしています。

- ・現地踏査は行わず撮影した空中写真から判読
- ・未確認崩壊地も存在する
- ・地形が変化している箇所の中心を丸で表現

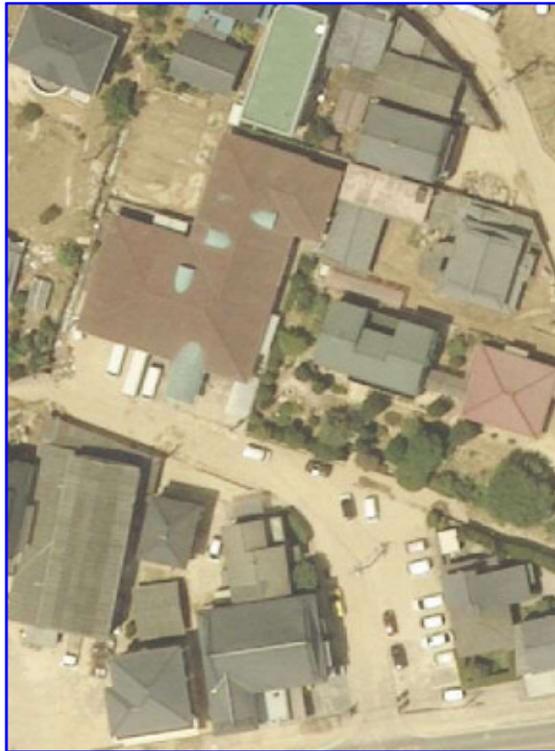
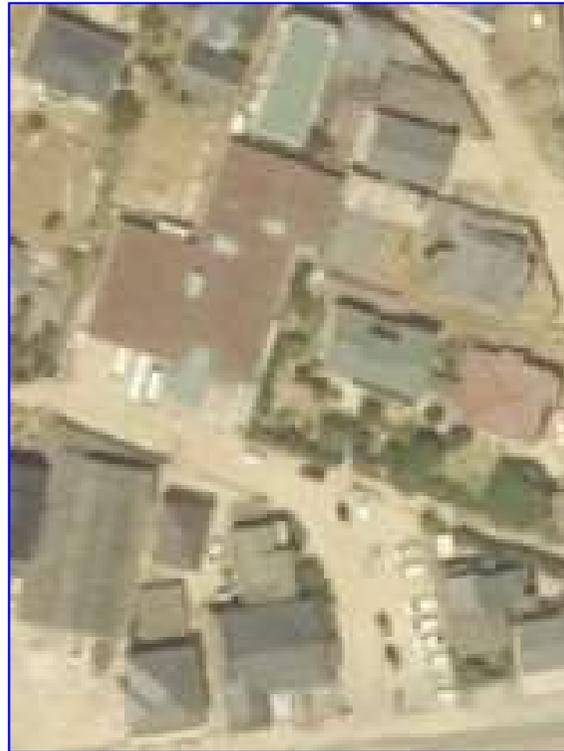
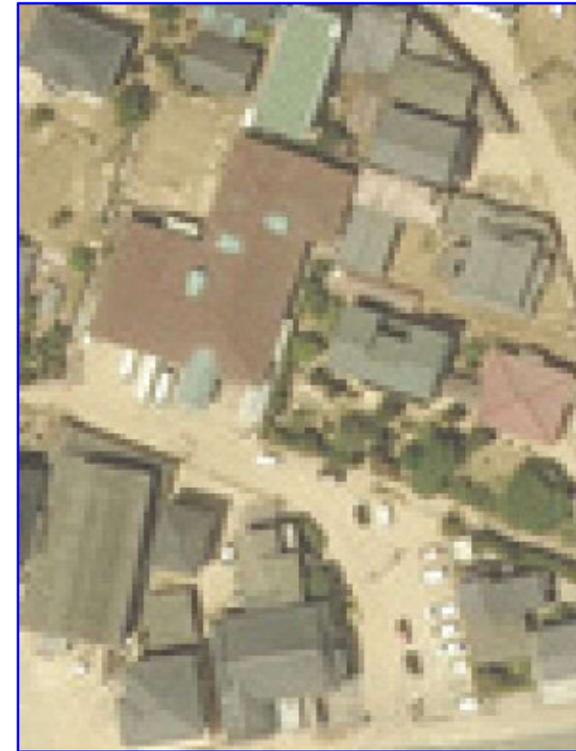
- 参考 - 空中写真(航空写真)の解像度

高解像度の写真 (jpeg形式で提供)	地理院地図で最拡大した画像	低解像度の写真 (jpeg形式で提供)
20cm	50cm	80cm
70~80MB程度		7~8MB程度
DVD, HD等記録媒体で提供	国土地理院HP	DVD, HD等記録媒体で提供
