| 紀の川水質汚濁防止連絡協議会 |

| 件 名 | 大滝ダム貯水池内の油流出事故について |

## 大滝ダム貯水池内の油流出事故について

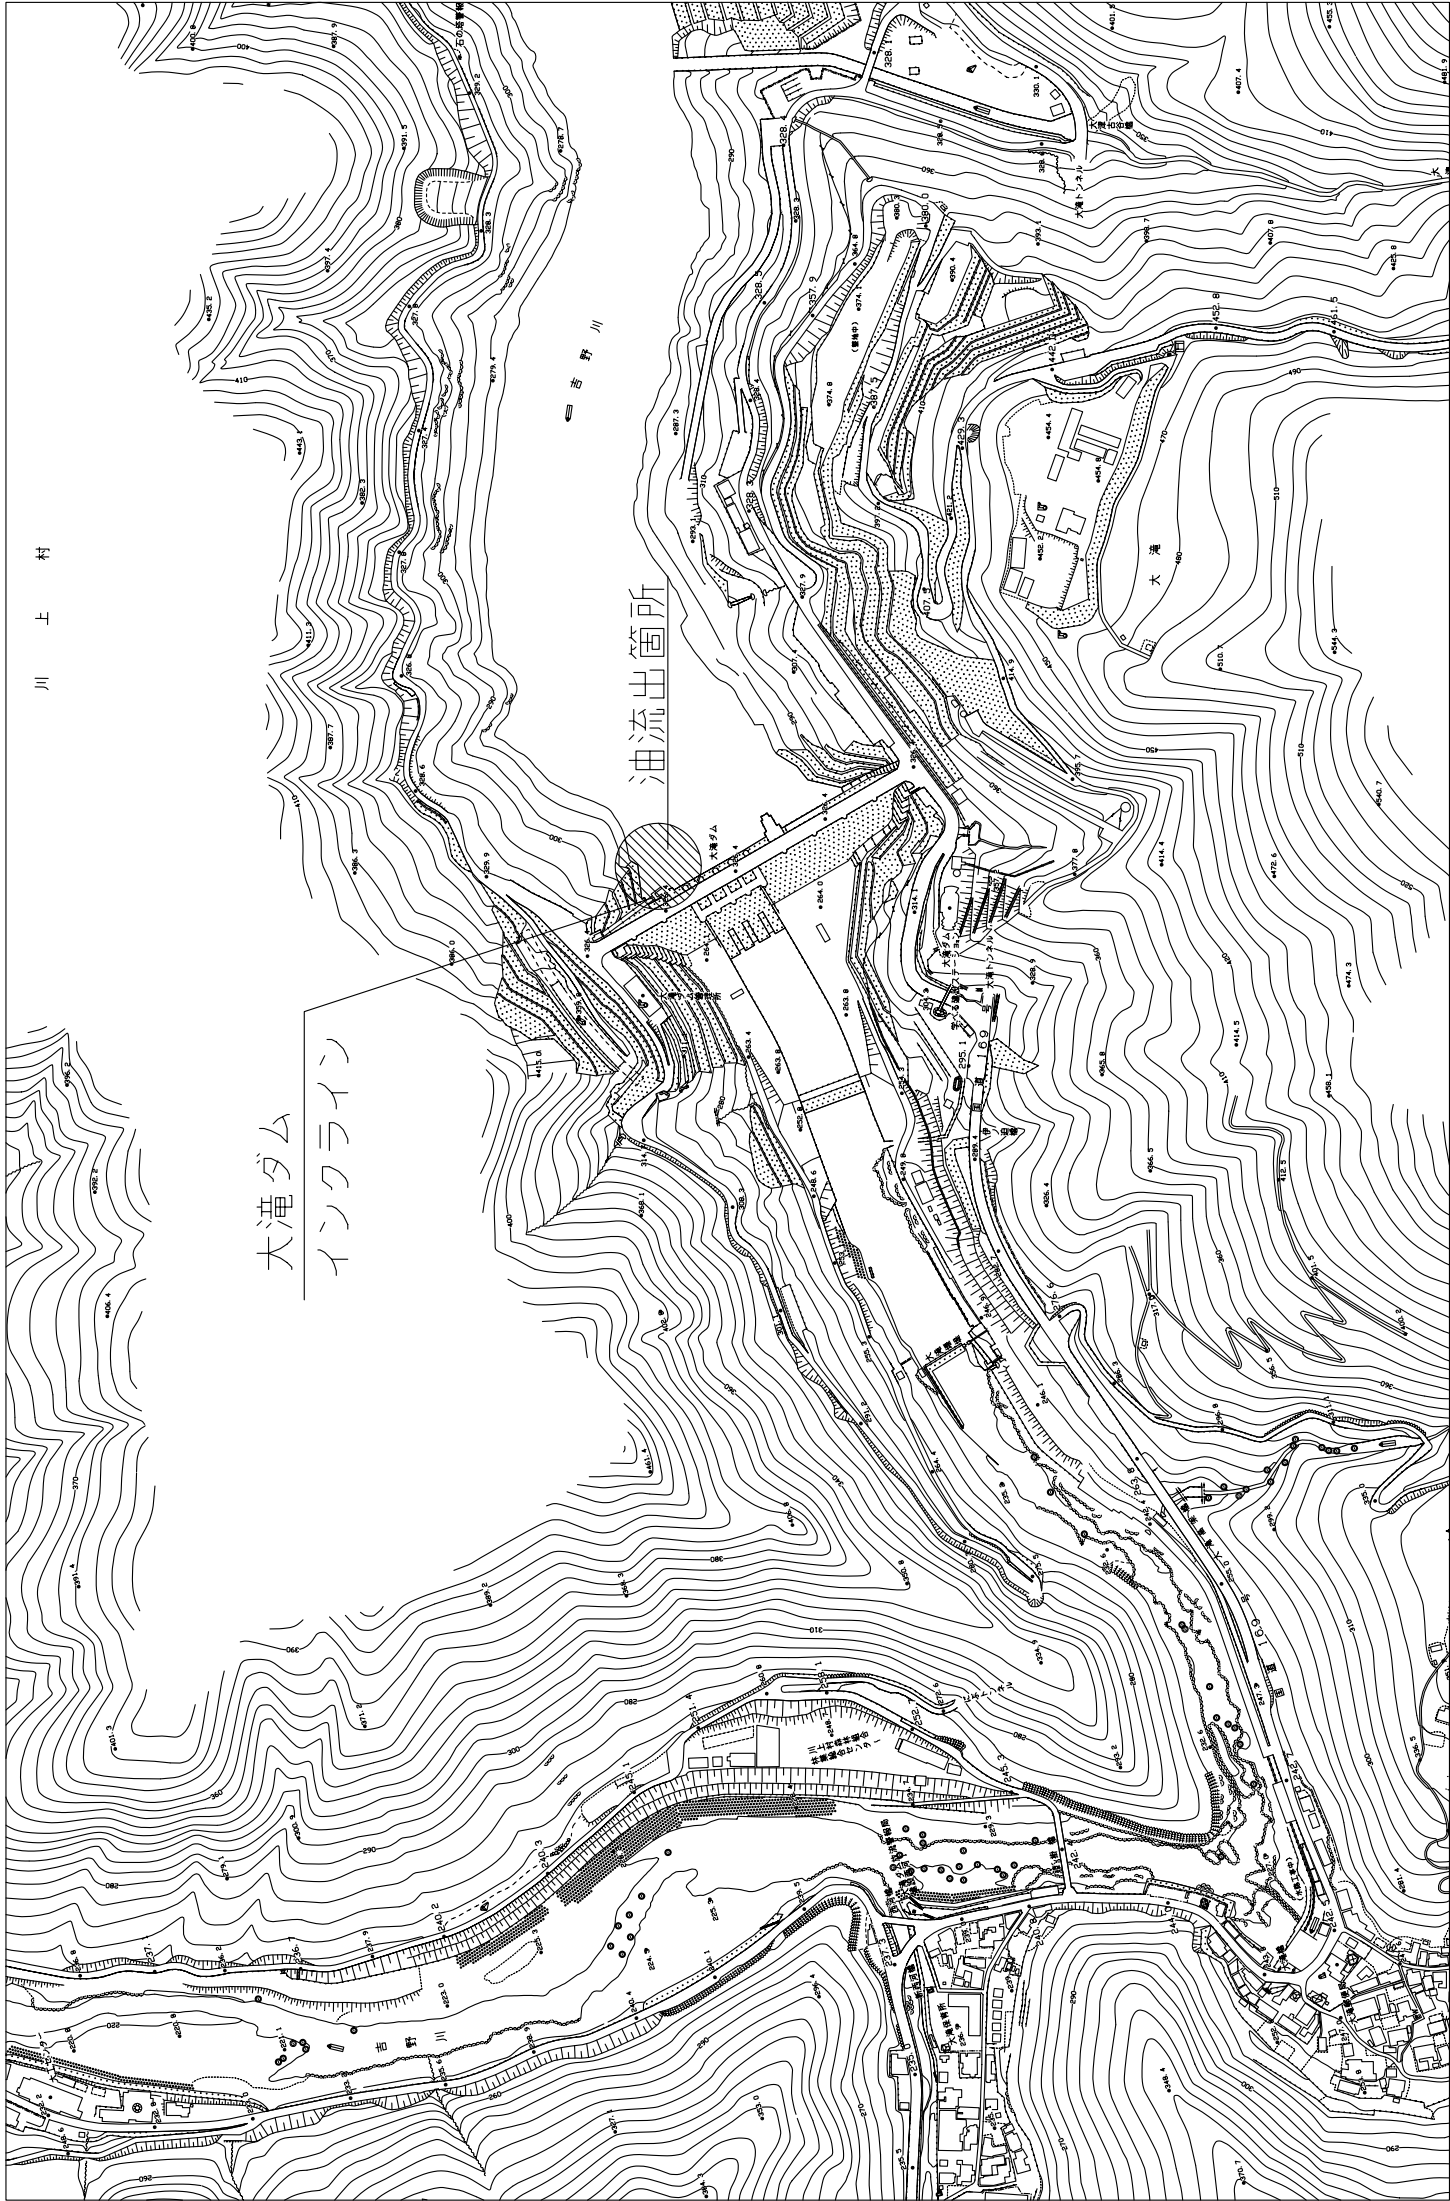
川上村

大滝ダム  
インクライン

油流出箇所

吉野川

大滝

○流出箇所は、大滝ダムサイト右岸直上流のインクライン付近です。

○インクライン上に置いてあった一斗缶（１８リットル入り）が倒れ、約１０リットル程度の油（軽油）が流出した模様です。
