件名	猿谷ダム注水施設（川原樋川取水堰堤） 上流で発生した油流出事故について ～（第2報）～
----	---

## 猿谷ダム注水施設（川原樋川取水堰堤） 上流で発生した油流出事故について ～ （第2報） ～

# 川原樋堰堤水質事故対策・油流出状況図

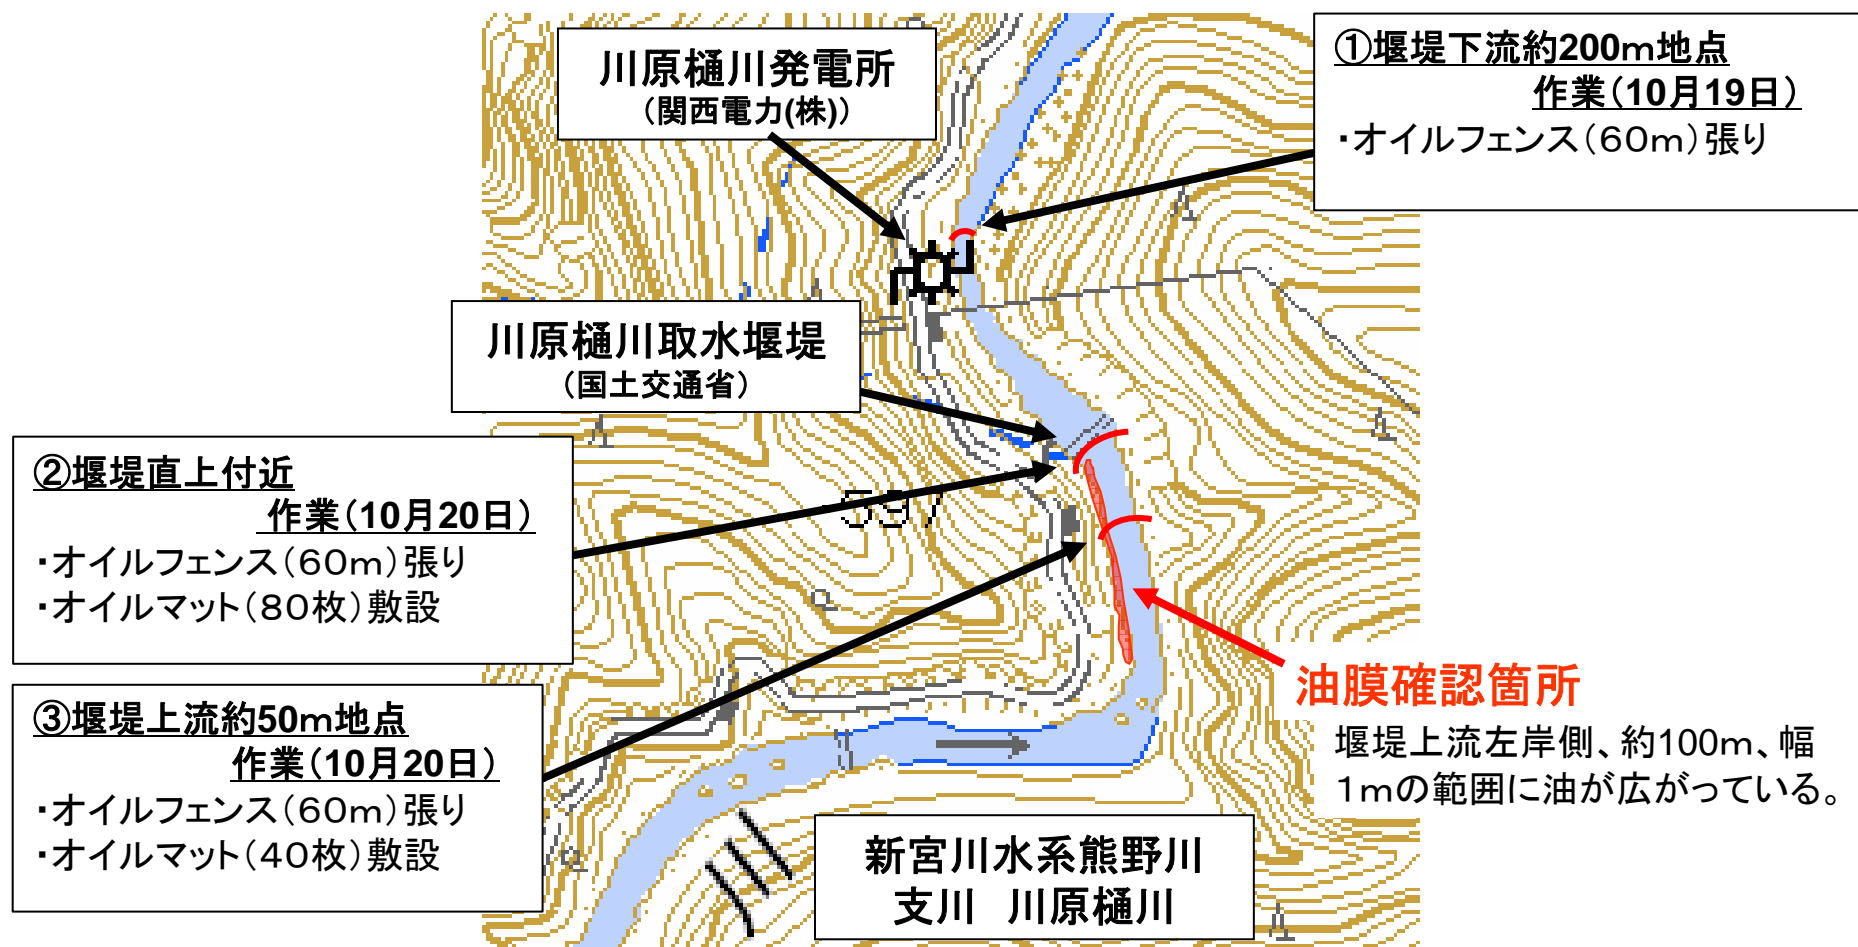
(作業概要)

- 川原樋堰堤上下流にオイルフェンスを設置し、下流への油の流出を防止する
- 漂着した油はオイル(吸着)マットにより除去する

- 10月19日 猿谷ダム注水施設（川原樋川取水堰堤 新宮川水系熊野川支川 川原樋川 奈良県吉野郡野迫川村大字立里地先）上流で発生した油流出事故について、本日12：00までに現地での流出防止措置が終わりました。（別紙位置図参照）
- 昨日設置したオイルフェンス（下流側）に加え、上流側に2箇所のオイルフェンスを設置し、吸着マットによる油の回収を行いました。
- 本日10：15、当事務所職員が現地を確認したところ、堰堤左岸側上流方向100mの範囲で幅1m程度の油膜が見られました。色はかなり薄く臭いはありませんでした。
- なお、取水堰を全閉にしているため、猿谷ダム湖への流入はありません。
