件名	大滝ダム対岸道路（奈良県川上村武木地先）の法面崩落について専門家による現地調査を行いました。 （お知らせ）
----	--

概要	大滝ダム対岸道路（奈良県吉野郡川上村武木地先、大滝ダム右岸上流約8km）において発生した法面崩落について、4月28日に専門家による現地調査を行いました。
----	--

# 大滝ダム対岸道路（奈良県川上村武木地先）の法面崩落について専門家による現地調査を行いました。

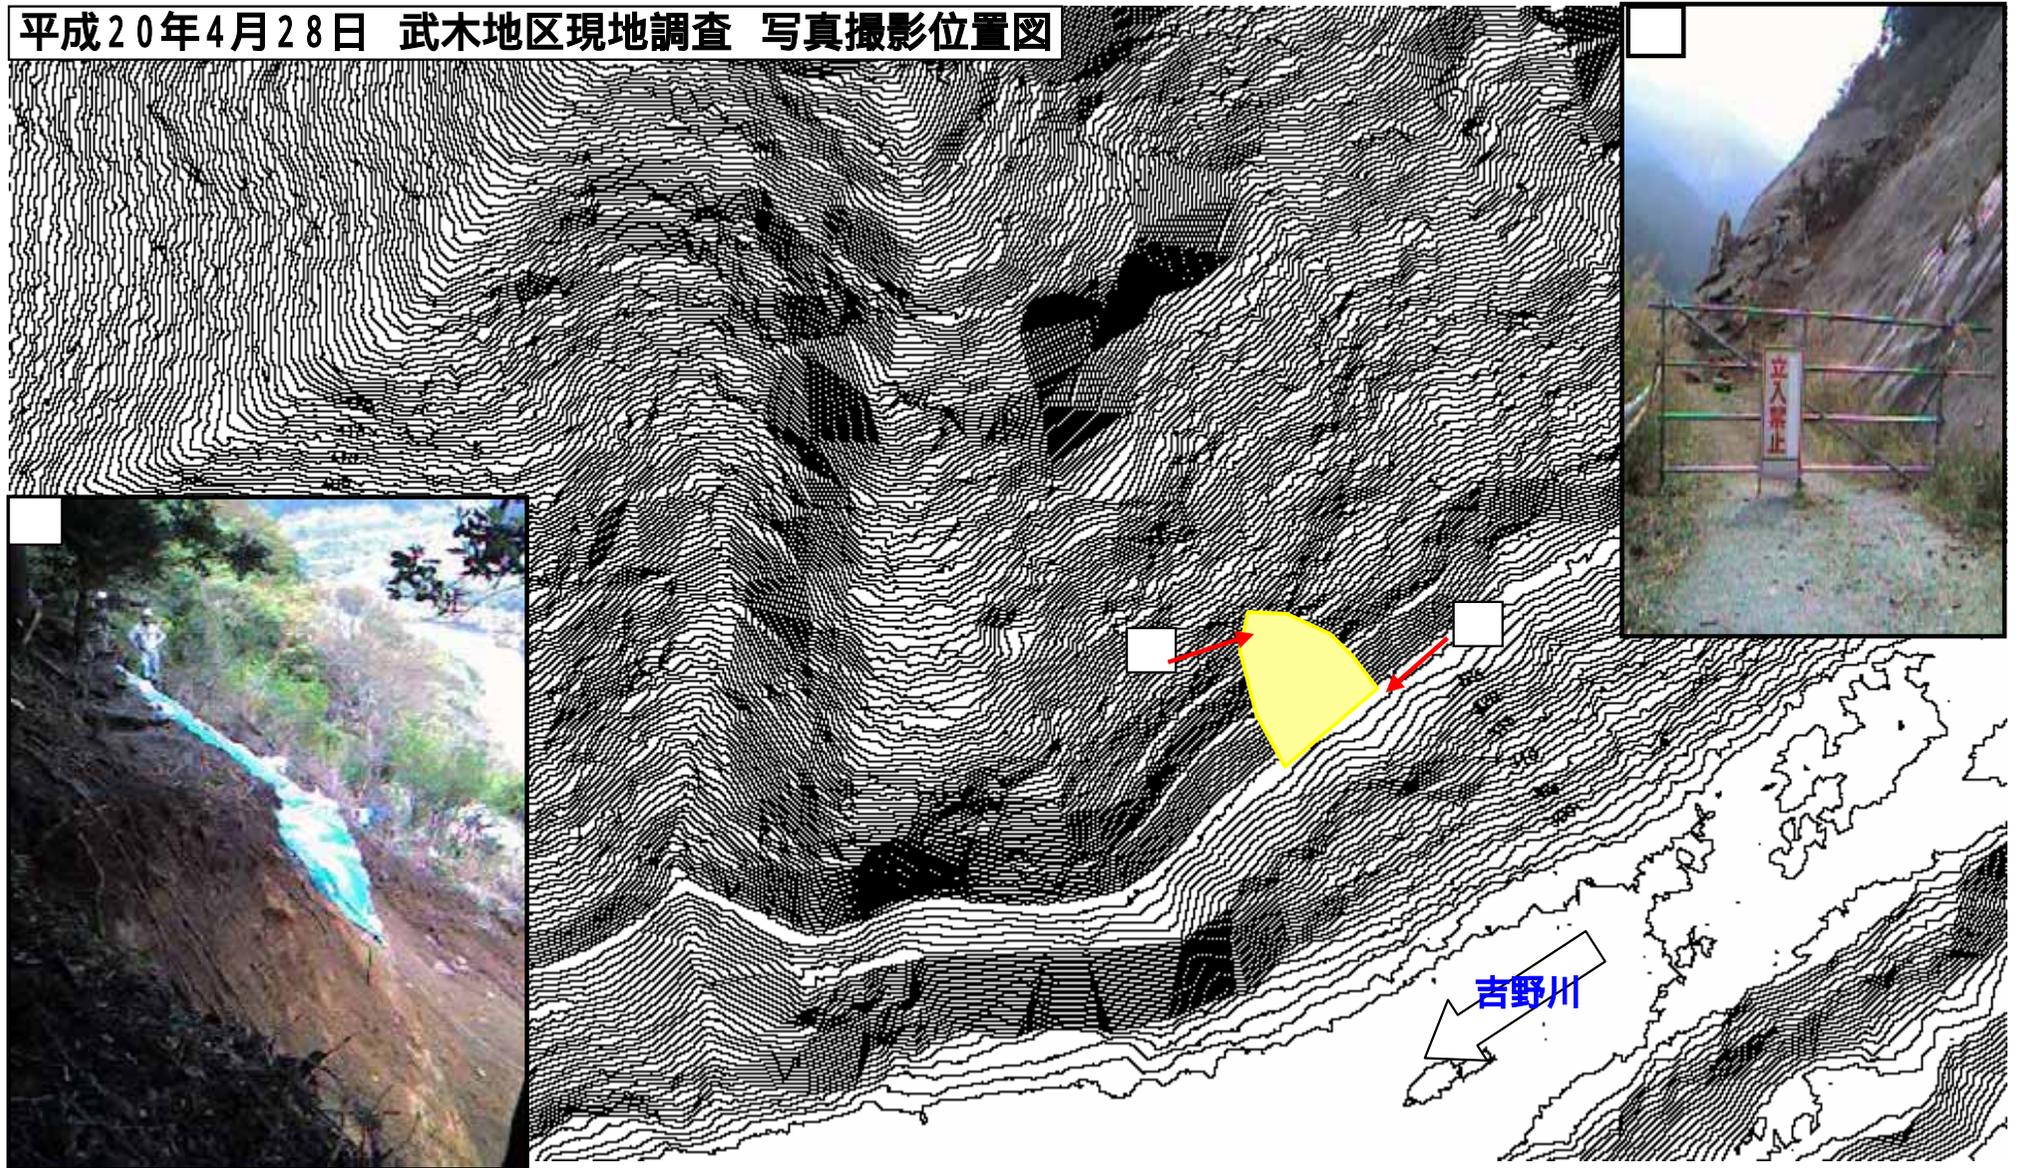
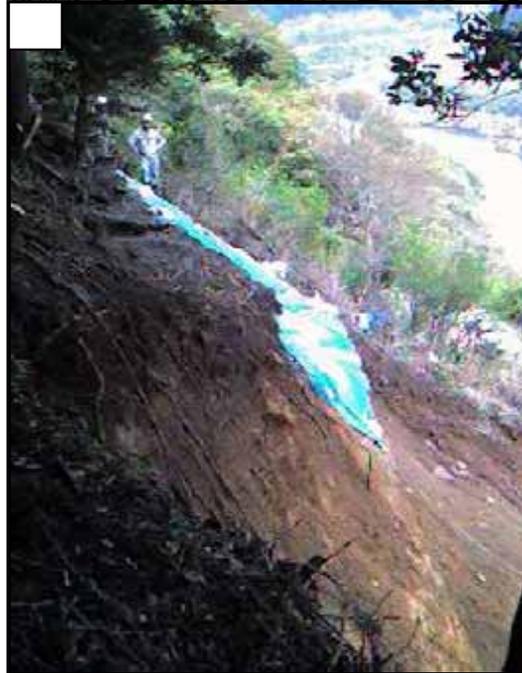
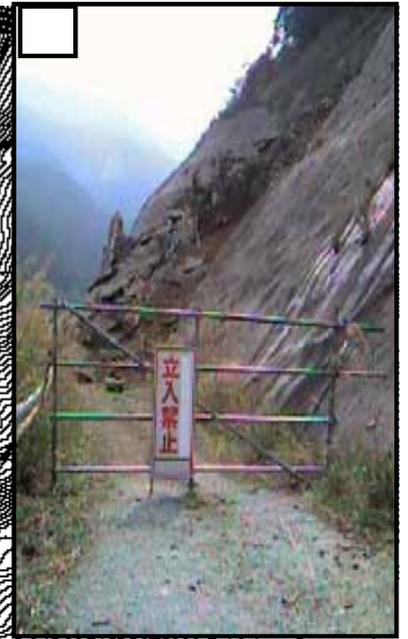
平成20年4月28日 武木地区現地調査 写真撮影位置図

- ・大きな地すべりの末端部が崩壊した可能性はないか調査を行ったが、その様な事実は認められない。
- ・崩壊部上下流についても、新たな亀裂等の発生など崩壊の拡大の兆候を示す変状は認められない。
- ・対策工としては、モルタル吹き付け、ロックボルト、アンカー併用法枠等が考えられる。

- ・専門家の調査結果を踏まえ、対策工について詳細な検討を行う予定。
- ・類似箇所（同様の法面崩落が予想される箇所）の調査を実施。
