# 令和5年度の水害・土砂災害対応 について

# 台風2号と前線等による出水概要

# 令和5年台風7号による出水概要

# 発生洪水に対する河川整備の効果

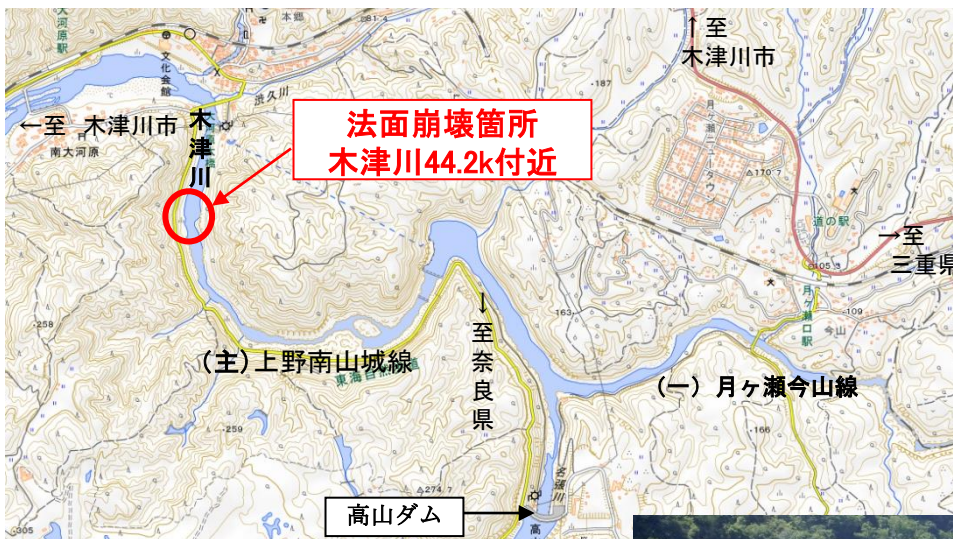
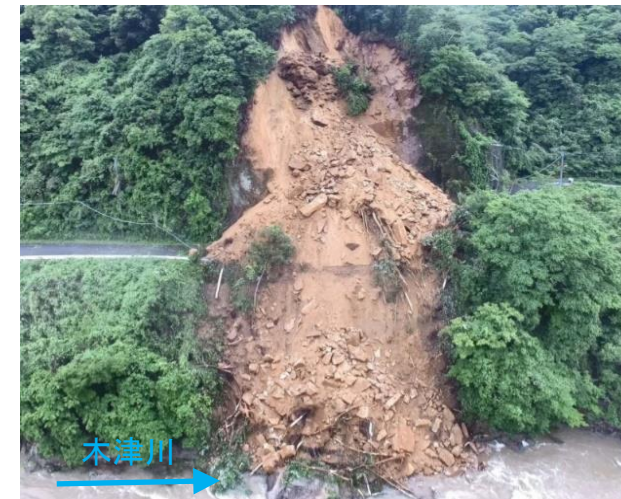
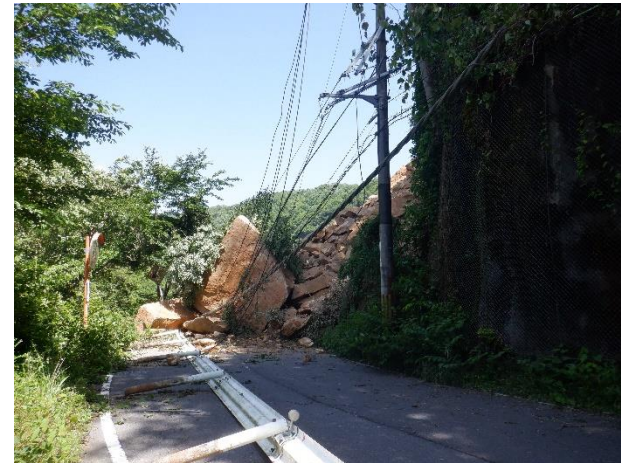
△道路法面崩壊の状況(R5.6)

- 主要地方道 上野南山城線（府）で山側道路法面が崩落し、道路を閉塞するとともに一部が木津川河道内に流入した。
- 崩落により事務所の光ケーブルが断線した。

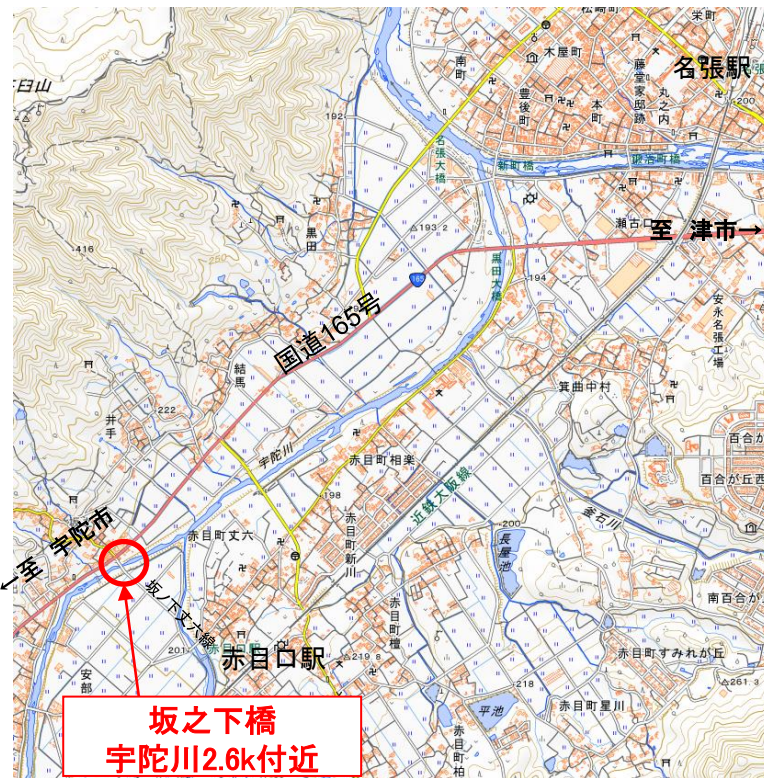
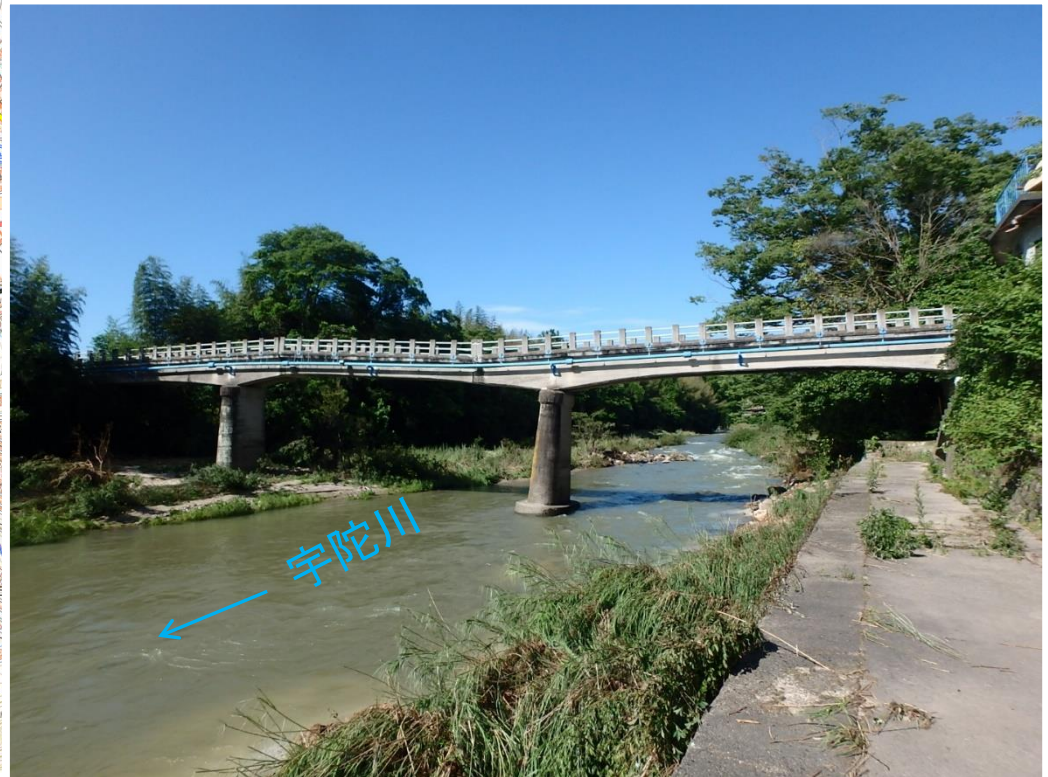
△坂之下橋の状況(R5.6)

- 宇陀川2.6k名張市安部田地先の市道坂之下丈六線の坂之下橋の橋脚の傾きが発生。
- 名張市で通行止めを実施。その後、坂之下橋は撤去された。

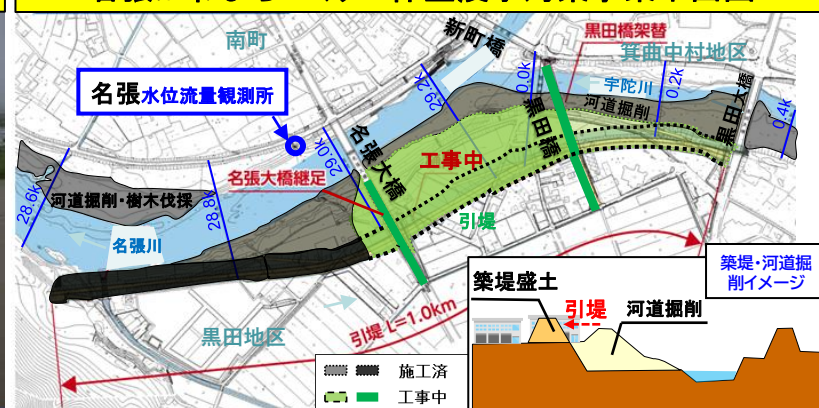
### 名張かわまちづくり一体型浸水対策事業平面図

- 令和5年8月台風7号洪水では、淀川水系名張川の名張水位流量観測所において、昭和46年の観測開始以降の53年で18番目の水位を記録しました。
- 名張水位流量観測所のピーク時刻前において、名張川上流の3ダム（比奈知ダム、室生ダム、青蓮寺ダム）あわせて最大約80m<sup>3</sup>/sを貯留。洪水調節とこれまで実施してきた名張かわまちづくり一体型浸水対策事業の効果により、約90cmの水位を低減。
- 今後も引き続き、事業を継続し、さらなる浸水被害の軽減を図る。
