# 平成28年度 真名川ダム弾力的管理検討委員会

## ダム弾力的管理に関する取り組みの評価

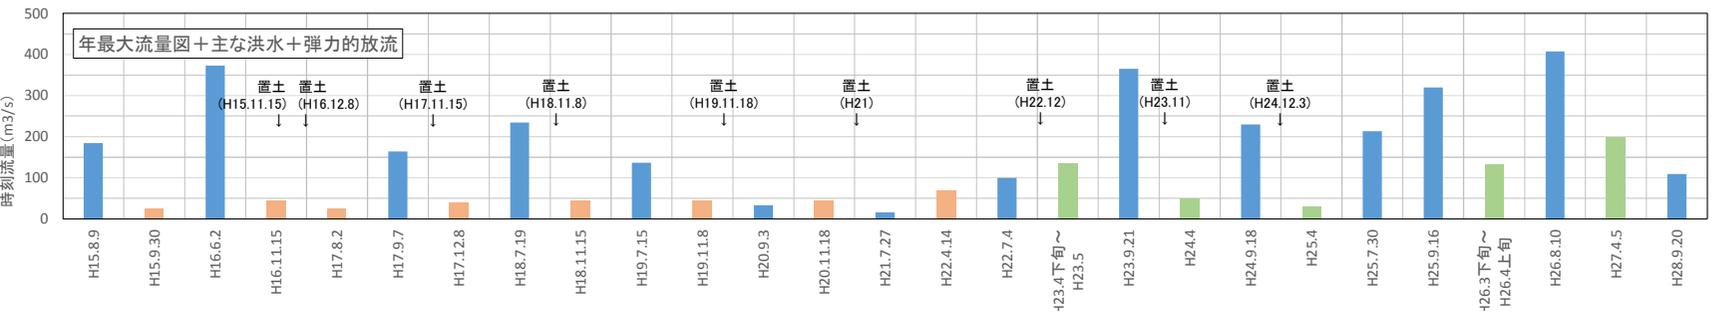
年最大流量(真名川ダム放流地点)

- フラッシュ放流や弾力放流に、自然出水を加えて年最大流量図を整理すると、夏季の自然出水の規模が大きい時期もある。
- そのため、フラッシュ放流や弾力放流の効果把握の上では、自然放流との関係も踏まえて評価を行う必要がある。

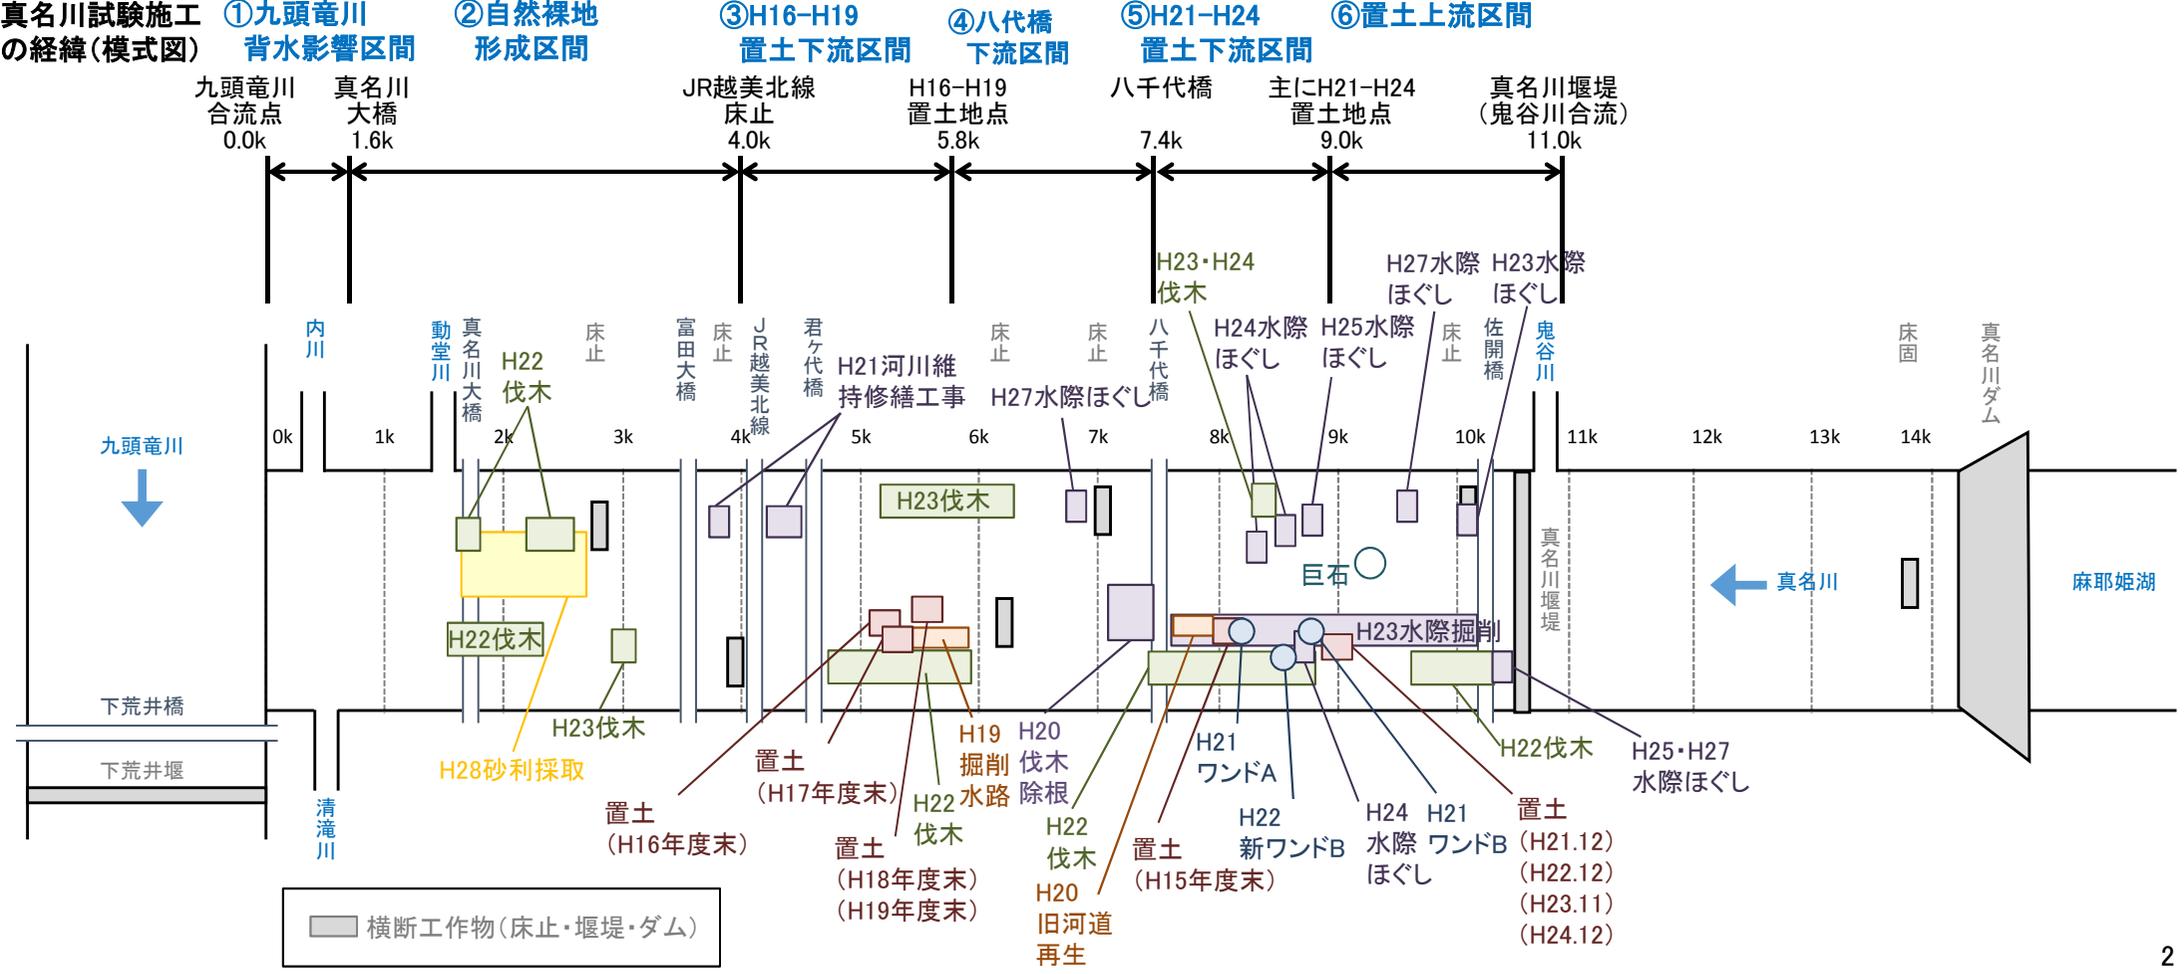
真名川試験施工の経緯(模式図)

- これまでに実施された事業の総括を模式図で整理し、特徴に応じて①～⑦の区間に整理した。
- ダム弾力放流については、大きな支川が少ないことから、真名川全川で同様の効果が得られるものと考えられる。
- 着目する区間は、置土が実施され土砂供給の影響を受ける③と⑤の区間、及び伐木や掘削水路、水際ほぐし等の河床攪乱を誘発する整備を行った②、③、⑤、⑥の区間である。

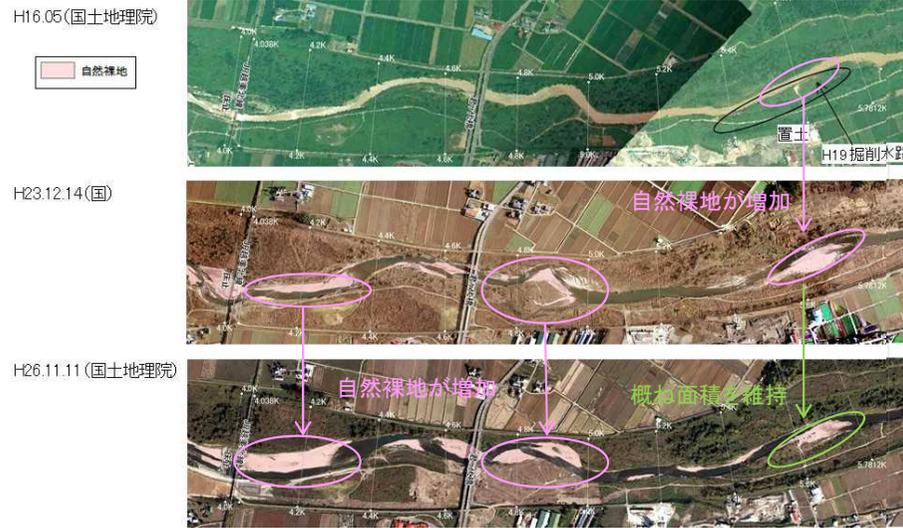
## 自然裸地の抽出 (③H16-H19置土下流区間:4.0k-5.8k)

- 自然裸地について、航空写真の判読により、H16.5、H23.12、H16.5の3時点の自然裸地を抽出し、区間毎の1km当りの面積を算出した。
- 区間毎の面積変化を見ると、河床攪乱を行った③と⑤の区間で自然裸地が増加している。
- 航空写真から、H23.12→H26.11の変化に着目して詳細な変化を把握した。流量図を見ると、この期間では自然出水が多く発生している。③のH19掘削水路(当該期間で置土無し)では自然裸地が増加した後に概ね面積を維持しており、その下流側で自然裸地が増加している。また、⑤の水際ほぐし(置土有り)の箇所でも面積が増加している。

- 水路掘削や水際ほぐしにより攪乱環境を創出すること、及び置土による土砂供給があることで自然裸地が創出・維持できる可能性があることを把握した。

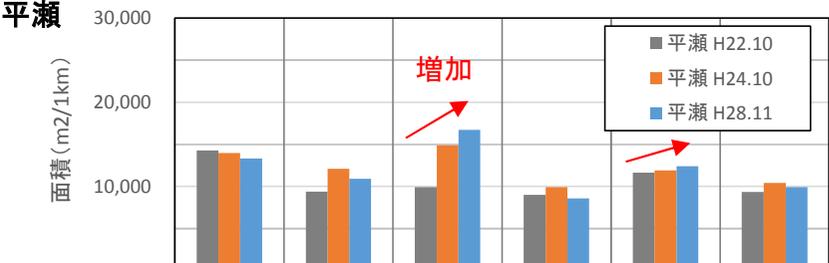
水域調査の抽出(③H16-H19置土下流区間:4.0k-5.8k)

- H22.10、H24.10、H28.11の3時点で実施した真名川全川の水域調査の結果を基に、各生息場の面積の変化を把握した。
- 瀬(早瀬・平瀬)と淵に着目し、区間毎の面積変化を見ると、瀬・淵ともに面積が増加する区間が増えている。
- 水域分布図を見ると、瀬・淵の数は減っていないことから単調化は進んでいないと考えられる。特に、③H19掘削水路箇所や⑤H20旧河道再生箇所で瀬・淵が増えており、多様な環境が創出されていると考えられる。

多様な環境が創出された要因として河床攪乱や置土による効果が見られたと考えられる。

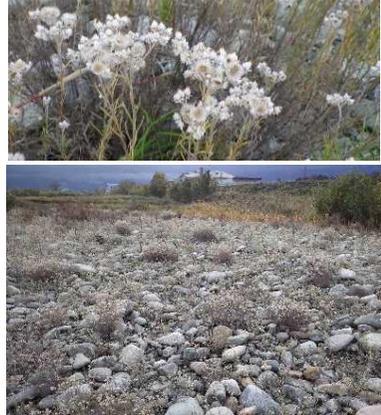
写真1 カワラハハコの繁茂状況 (2.4k砂州)  
カワラハハコ群落は、河川の中流域を代表する環境である礫河原を特徴づける群落の一つである。真名川では、このような河原植生が繁茂することで、生態系の多様性が高まる事が確認されている。

- 土砂の供給が少ないと、湿性植物やヤナギ群落減少し、乾陸化が進行する可能性がある。
- 置き土や樹木伐採等により適度が攪乱環境が創出されることで、カワラハハコが成立できている可能性がある。

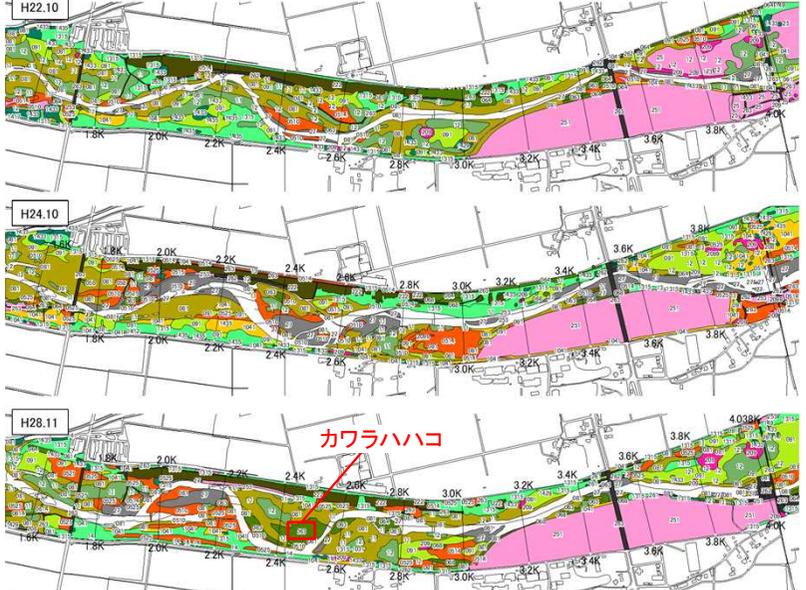
### 植生調査の抽出(②自然裸地形成区間:1.6k-4.0k)

- H22.10、H24.10、H28.11の3時点で実施した真名川全川の陸域調査(植物)の結果を基に、植物群落の面積の変化を把握した。
- 区間毎の面積変化を見ると、区間⑥では、湿性植物のツルヨシ群落や水際に繁茂するヤナギ高木林が減少し、比高の高い箇所に立地するオギ群落が増加した。
- カワラハハコに着目すると、面積は上記の群落よりも小さいが、②自然裸地形成区間(2.4k砂州を含む)、④八千代橋下流区間、⑤置き土下流区間(現在の置き土ステーション下流)で増加している。

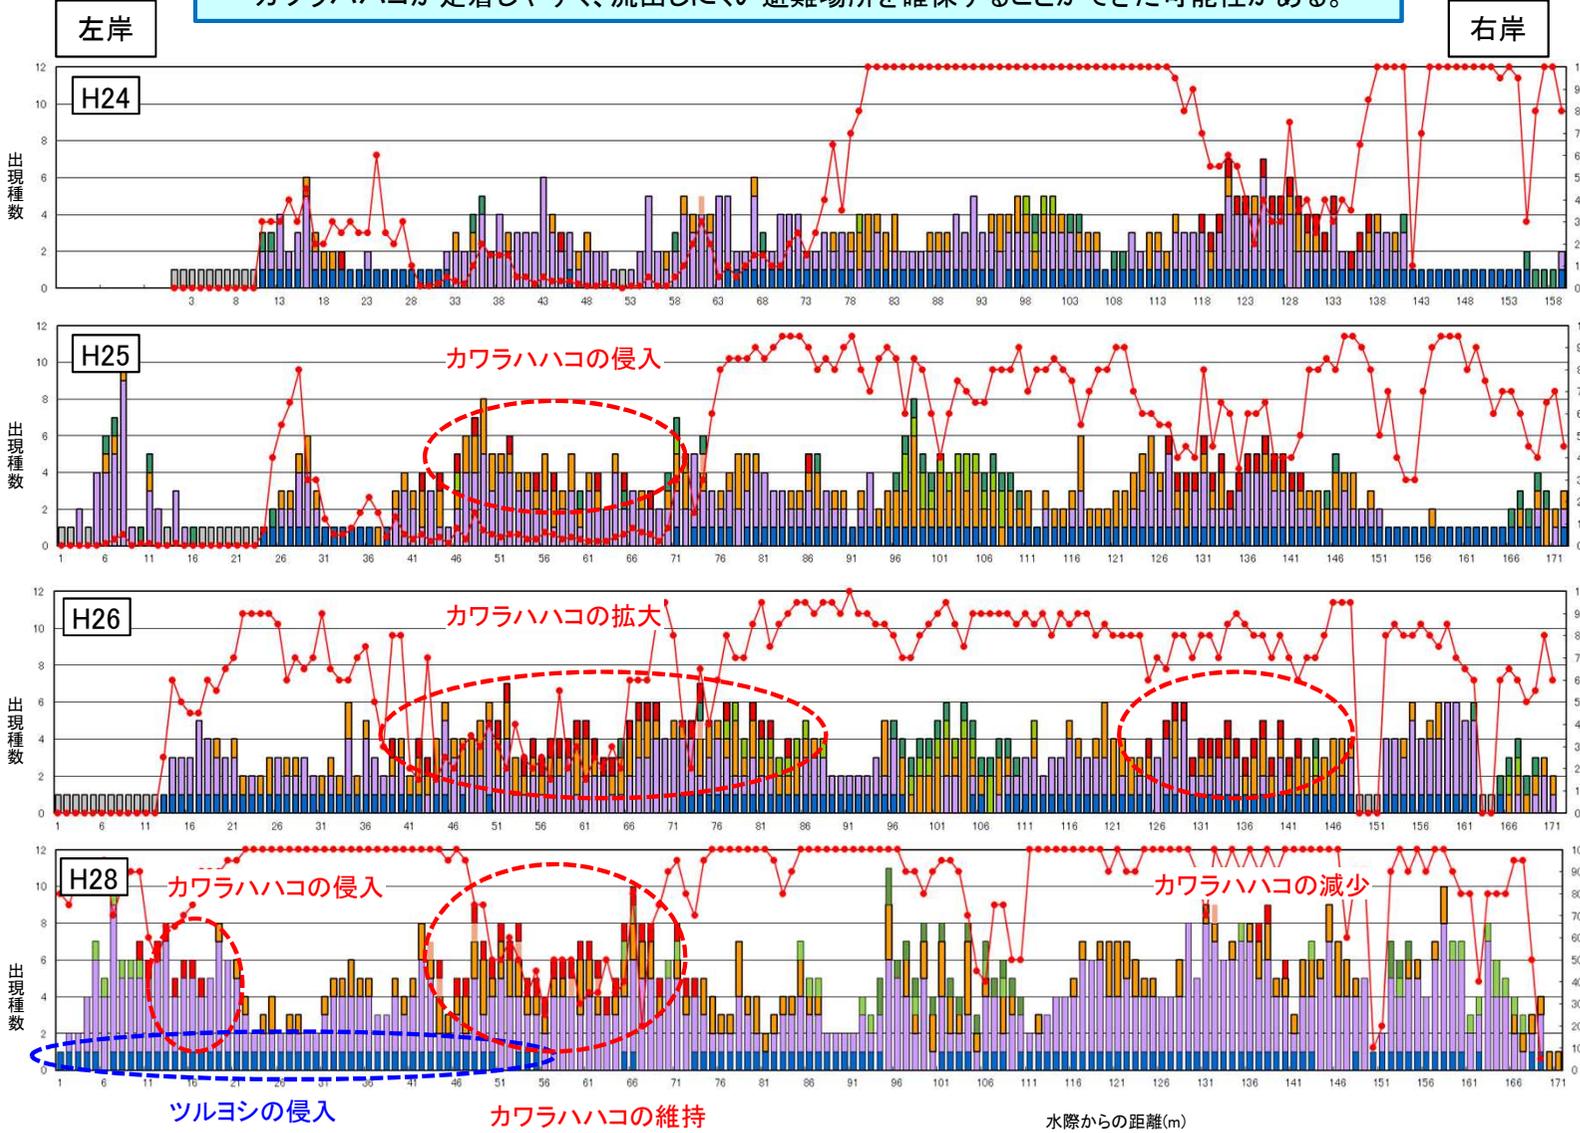
## 植生断面調査結果(②自然裸地形成区間:1.6k-4.0kの2.4k砂州)

- 平成25年に、砂州上(40-70m)の範囲に侵入したカワラハハコの生育が維持されるとともに、地盤高が高くなる80m付近まで拡大している。
- 更に地盤高が高くなる堤防側(125-140m付近)に生育していたカワラハハコは、平成28年には減少していた。
- 平成24~26年まで見られた水際の自然裸地にはツルヨシや1年生草本、カワラハハコの侵入が見られる。

2.4k砂州では、伐木等により、比高の高い自然裸地の環境(又は一年生草本類)が形成され、カワラハハコが定着しやすく、流出しにくい避難場所を確保することができた可能性がある。

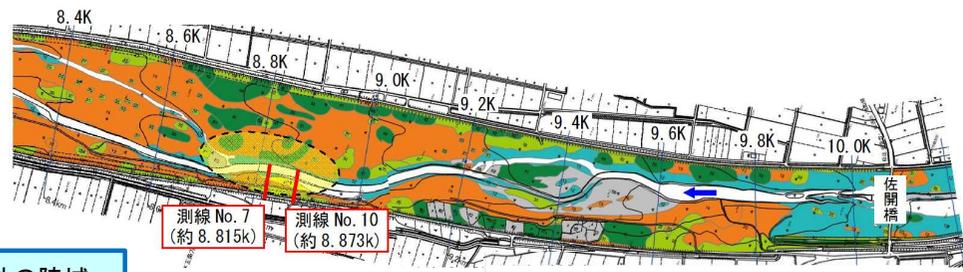
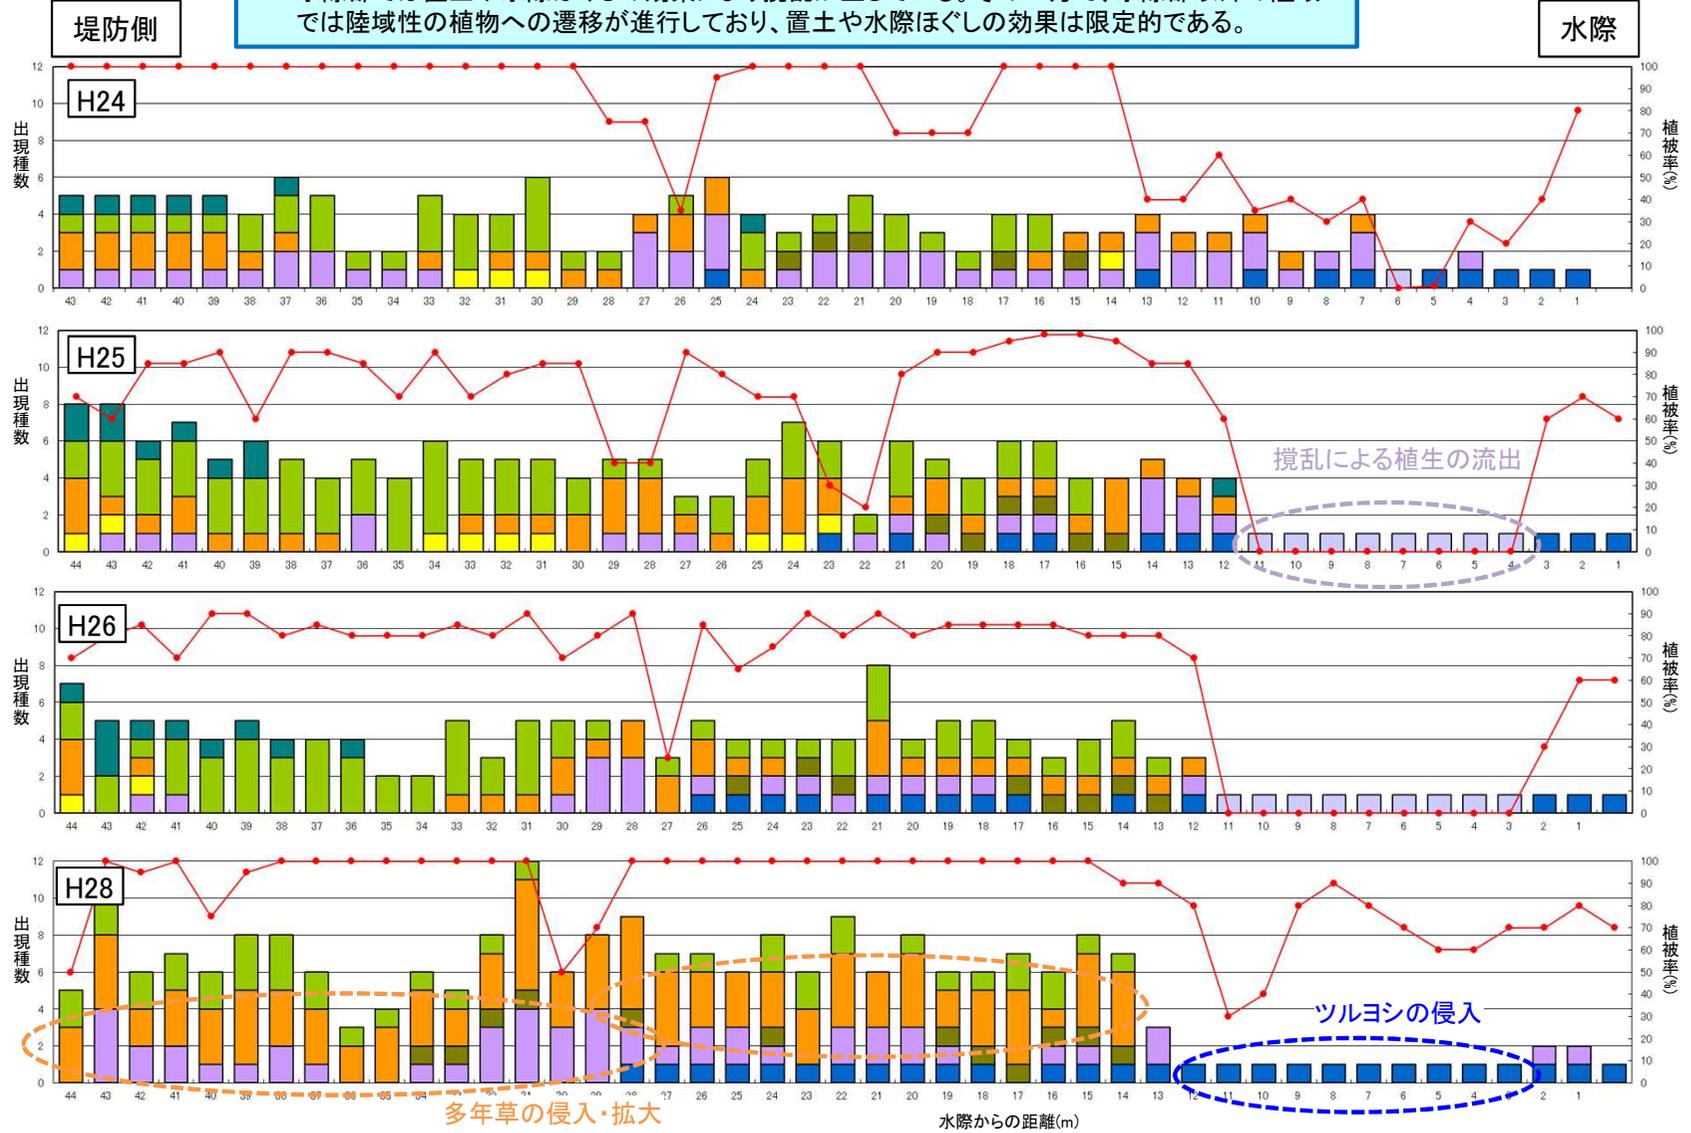
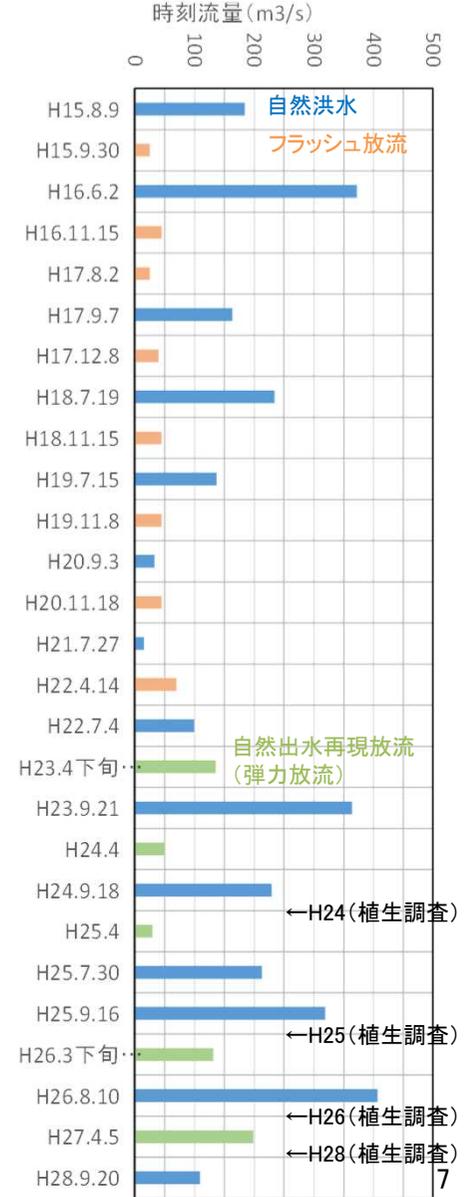
## 植生断面調査結果 (H21-H24置土下流区間:7.4k-9.0kの自然再生箇所) (側線No.7)

- 平成25年7月及び9月の出水により、水際の植生が流出した。平成28年には流出箇所にツルヨシの侵入が見られた。また、出水により、植被率の減少も見られたが徐々に回復している。
- 平成28年には、水際を除く側線のほぼ全域にわたって多年生草本(クズやヨモギ等)の拡大が見られた。水際部を除いて植生の攪乱が少なく、陸域性の植物への遷移が進行している。

水際部では置土や水際ほぐしの効果により攪乱が生じている。その一方で、水際部以外の陸域では陸域性の植物への遷移が進行しており、置土や水際ほぐしの効果は限定的である。

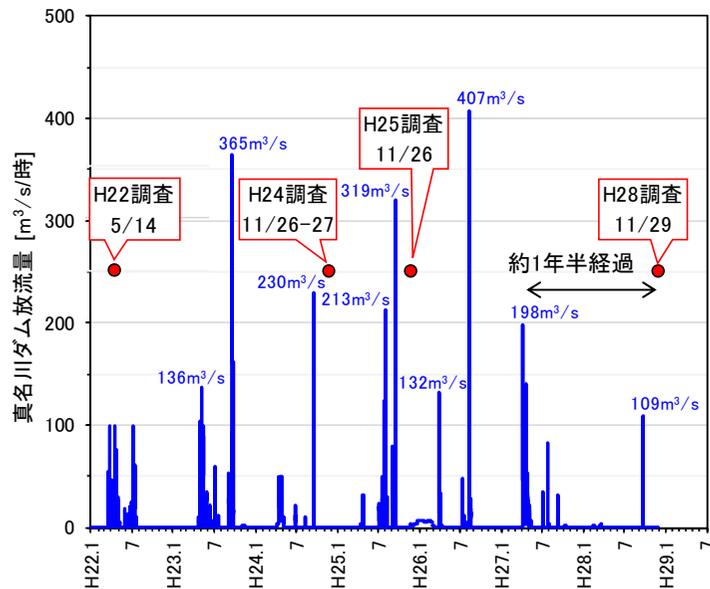
## 底生動物(調査実施日と真名川ダム放流量)

- 造網型トビケラは、200m<sup>3</sup>/s程度以上の出水が年2回以上生じた平成25年には少なく、平成27年以降200m<sup>3</sup>/s程度以上の出水が約1年半生じなかった平成28年には増加した。一般的に砂や石に対する選好性が高いとされる携巢型トビケラも、平成28年には大幅に増加した。
- このことから、H23-H27水際ほぐし、水際掘削及び2.4k砂州付近の河床は平成26年以降安定しており、100m<sup>3</sup>/s程度の出水では砂や石が動きにくい状態であると考えられる。

- 河床の安定化を防ぐためには、200m<sup>3</sup>/s程度の規模の出水が毎年程度の頻度で発生する必要がある可能性がある。

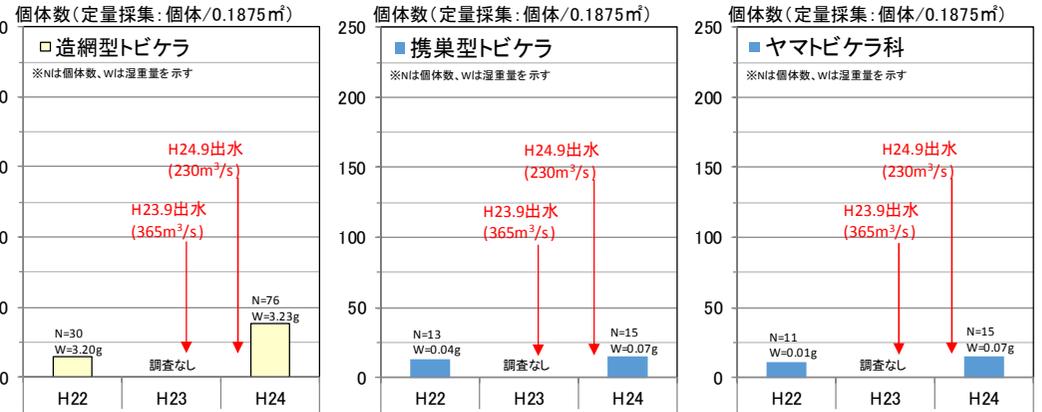
### (1) H19掘削水路(5.6k左岸)

- 一般的に河床攪乱が生じない場合に増加し優占すると考えられる造網型トビケラは、平成22年と平成24年の間では顕著な変化はみられない。また、砂や石に対する選好性が高いとされる携巢型トビケラ(特にヤマトトビケラ科)にも、顕著な変化はみられない。
- このことから、H19掘削水路付近において、平成24年時点では、河床の安定化は生じていないことが示唆される。

※平成22年は5月に、平成24年は11月に調査を実施しているため、出現する種類相や個体サイズが異なり、厳密な比較はできない。

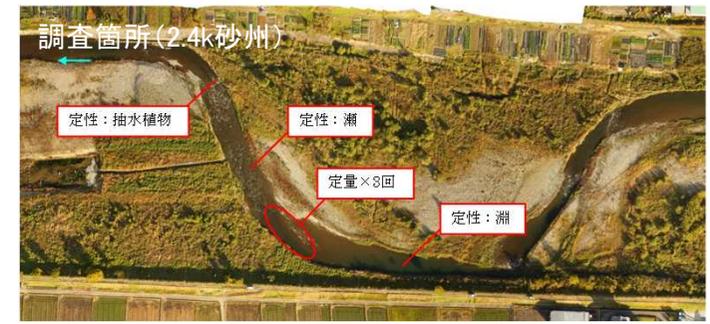
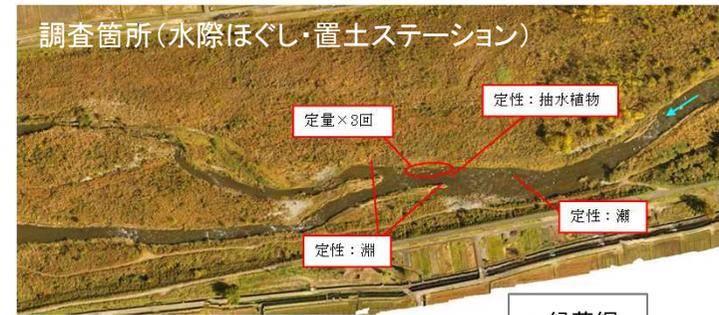
- 付着藻類に着目すると、藍藻類や珪藻類の割合が高い。特に優占してみられた種は、一般的にアユのハミ跡がみられる石に優占的にみられる藍藻類のピロウドラソウであり、いずれの時期も高い割合でみられた(H19掘削水路付近:約50~65%、H23-H27水際ほぐし、水際掘削:約25~40%、2.4k砂州付近:約40~70%)。

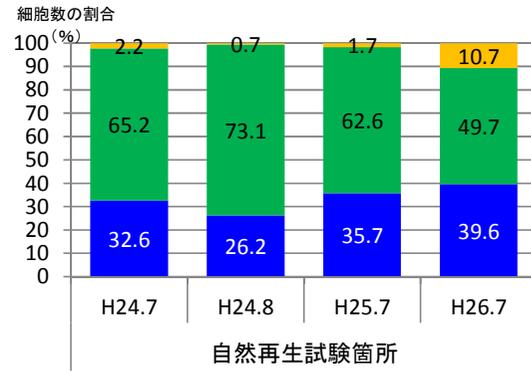
## 付着藻類(分類群別の細胞数割合)

藍藻類(ピロウドラソウ)が多い

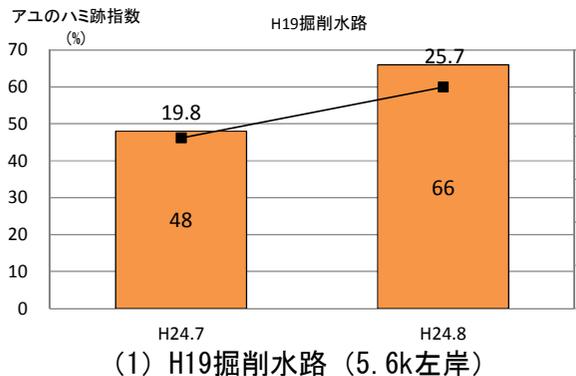
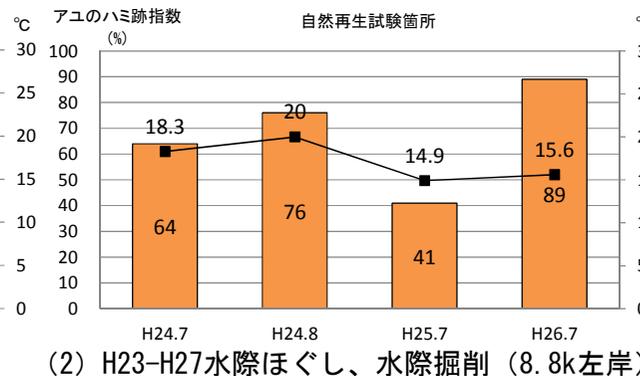
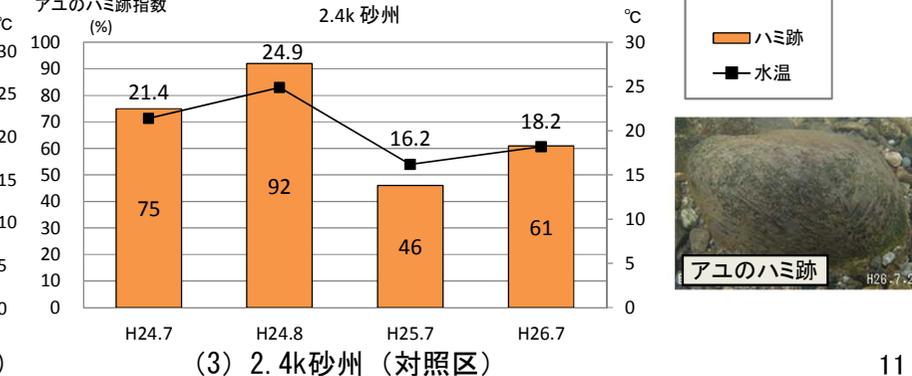
## アユのハミ跡指数

- アユのハミ跡に着目すると、ハミ跡指数は、いずれの箇所及び年でも高く、アユの餌場として良好な環境が維持されている。(H19掘削水路付近:48~66%、H23-H27水際ほぐし、水際掘削:41~89%、2.4k砂州付近:46~92%)

※但し、ハミ跡指数は水温と連動しており、水温が高いとハミ跡が多く、低いと少ない関係がみられる。

- 事業箇所毎の相違は少なく、河床攪乱や出水(弾力放流を含む)により、アユにとって比較的良好な餌環境が維持されている。

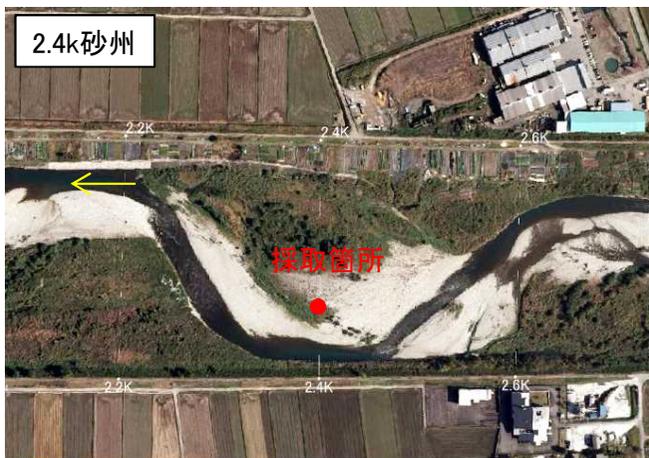
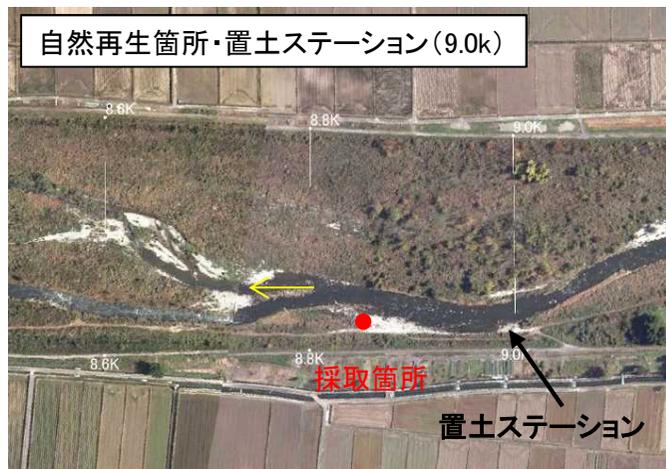
H24年度調査

- 経年的に採取されている粒度分布箇所は、2.4k砂州と置土ステーション下流(8.8k付近)である。また、H24年度に河道内の4箇所で行った河床材料調査を行っていることから、置土箇所の粒度分布と比較することで、置土による河道への影響について把握した。
- 粒度分布を見ると、下流に向かう程粒度分布は小さくなるが、河道内の代表粒径は2~6cm程度である。一方で、置土の粒度分布を見ると、0.7~5cm程度であり、細かい粒径が存在する。但し、これらの粒径が存在したのはH16からH19年度頃の君ヶ代橋上流の置土であり、H22以降は現地の土砂と概ね同じ粒径の土砂が置土に使用されており、河川環境に与える影響は小さいと考えられる。また、河床攪乱や多様な生息場環境を創出する上では、前述の検討で示した通り、効果的であると考えられる。

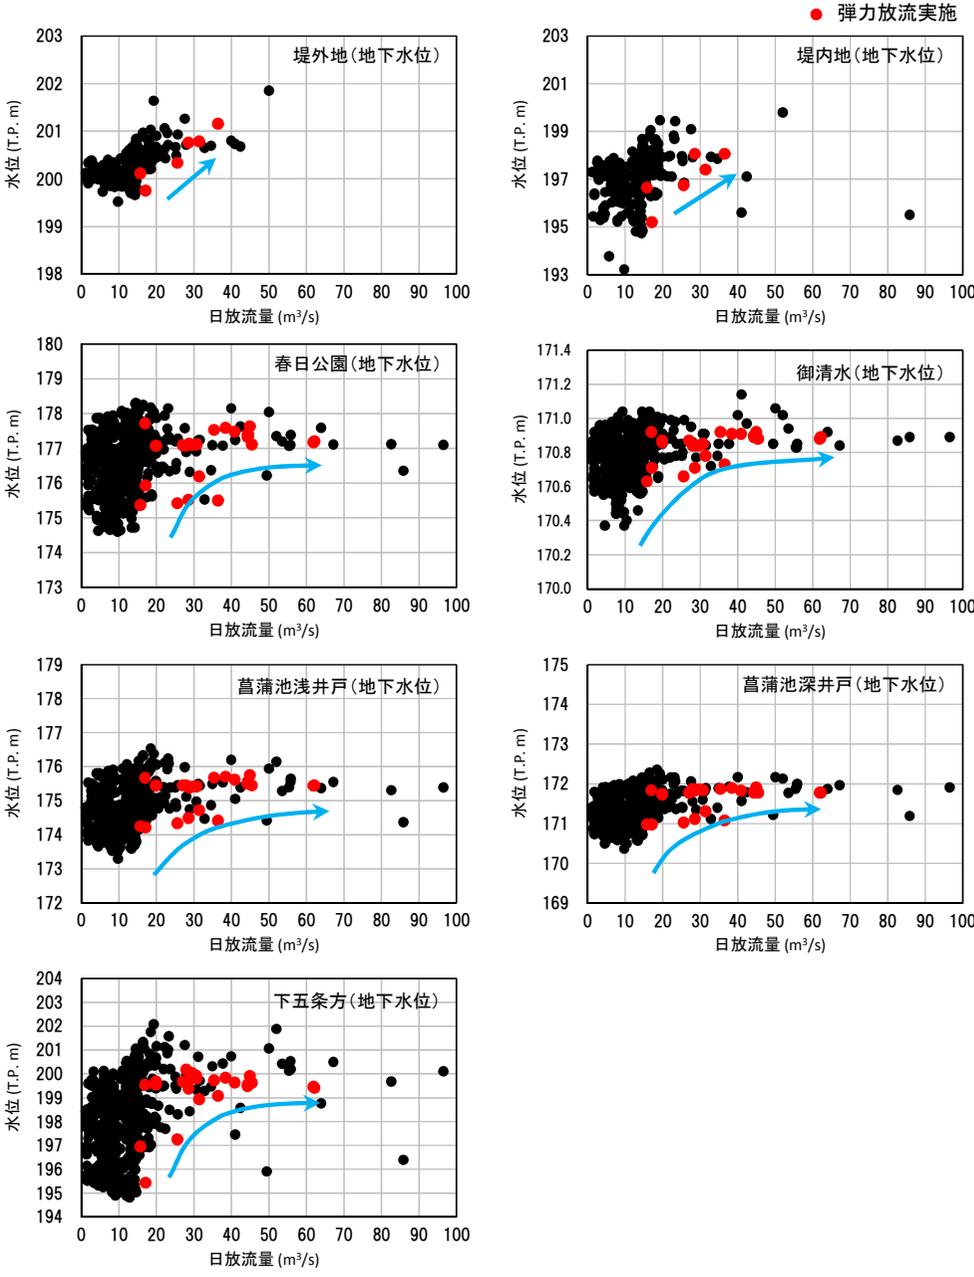
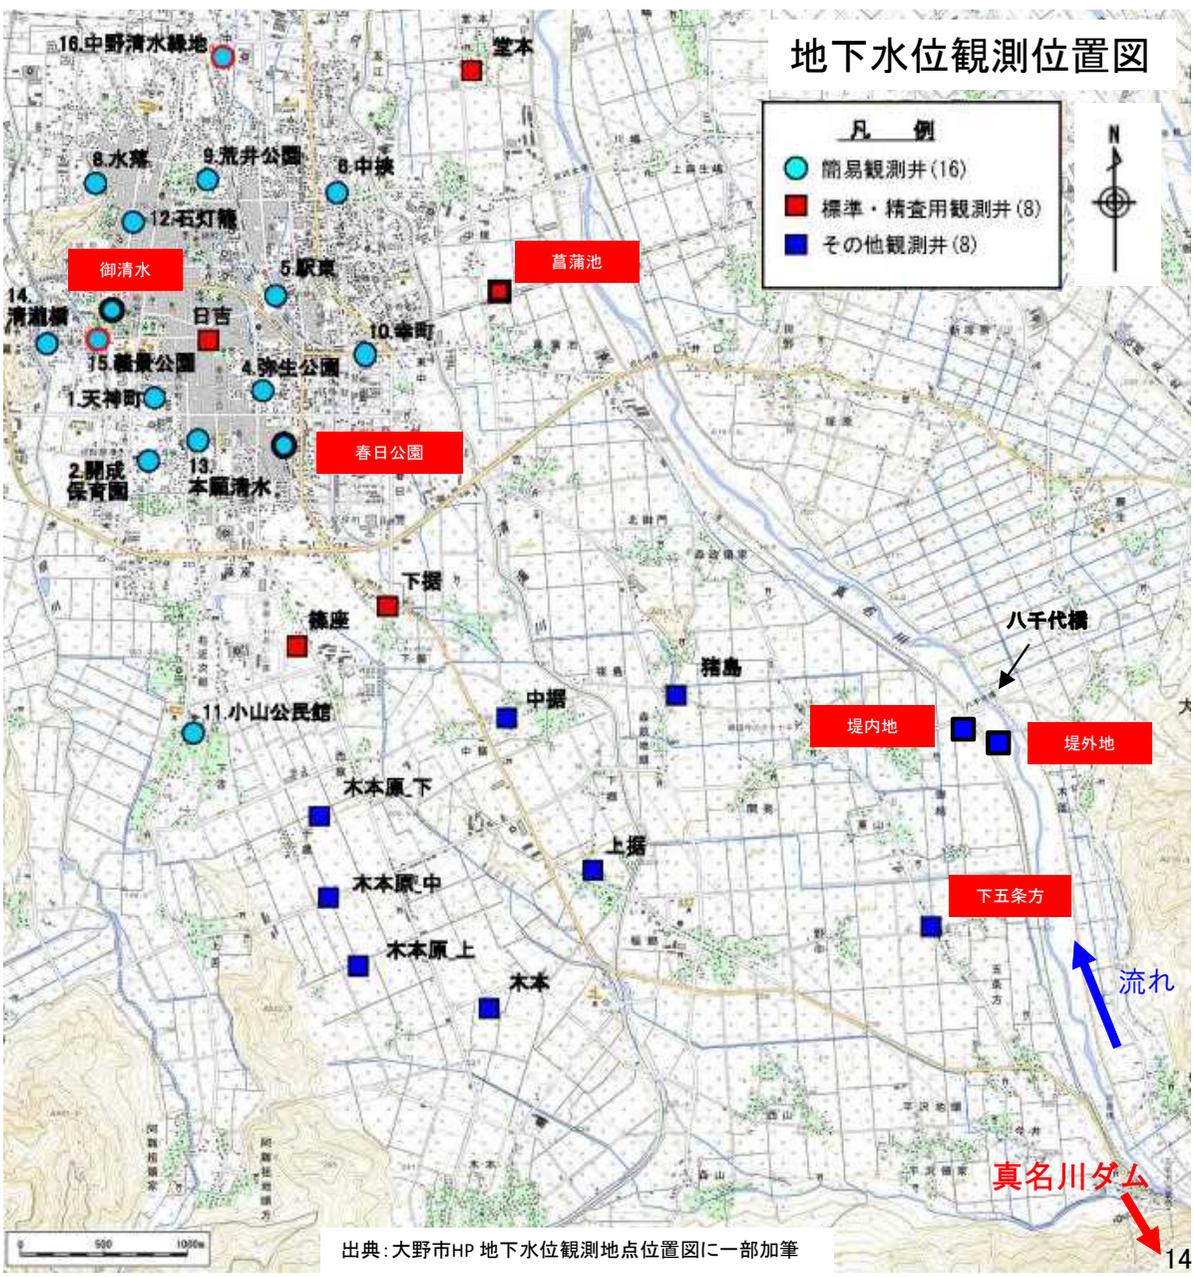
- H23～H28期間の地下水位の観測データに基づいて、真名川ダム放流が地下水位へ与える影響について分析した。
- 洪水時や融雪出水時は降雨があるため、降雨(大野観測所日雨量)がなく、放流量1.0m<sup>3</sup>/s以上の期間を対象として、ダム放流量と地下水位の関係を整理した。
- 真名川近傍の「堤内地」「堤外地」ではダム放流量の増加に伴い地下水位が上昇する。それ以外の真名川から離れた観測井では地下水位への影響は小さい。
- 真名川ダムの放流による大野市街地の地下水位への影響は小さいが、少なくとも地下水位が低下するような負の影響は見られない。

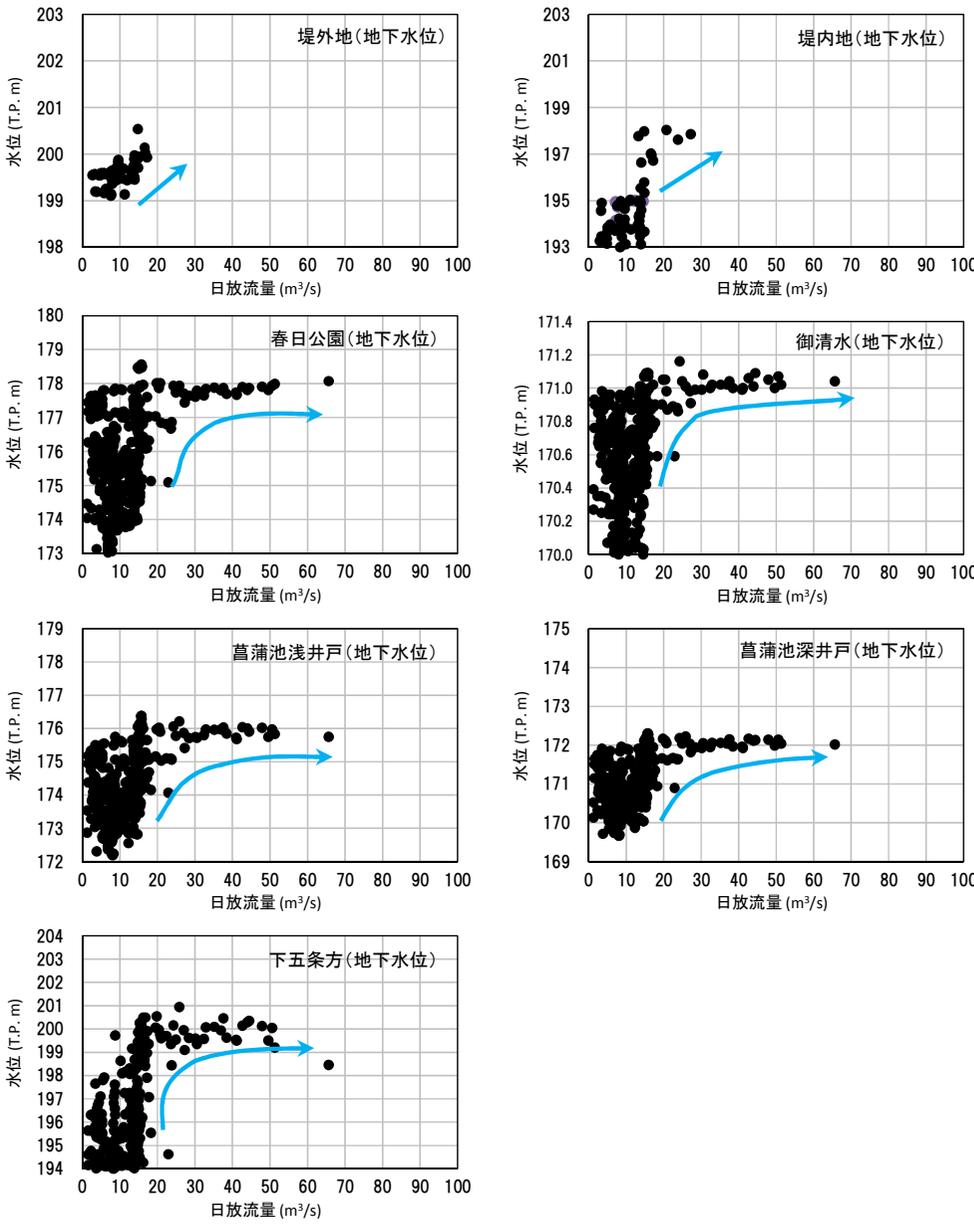
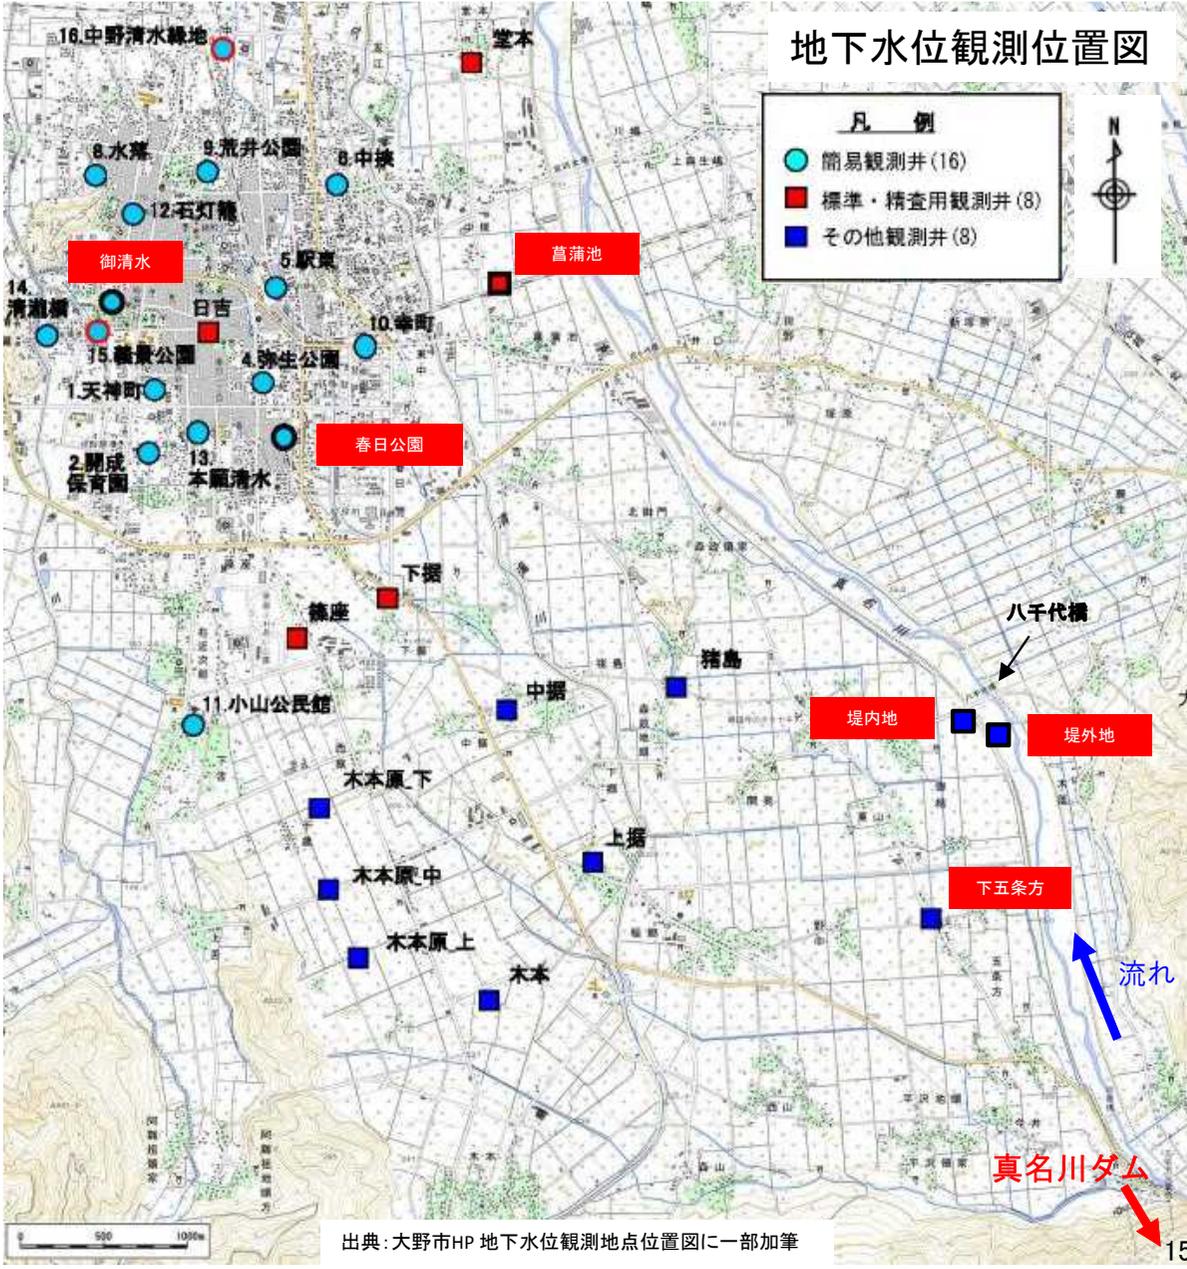
- 弾力放流実施前のH18~H22期間についても、前項と同様に、ダム放流量と地下水位の関係を整理した。
- H23~H28期間に比べ、20m<sup>3</sup>/s未満の日放流量に対して地下水位のばらつきが大きい、放流量が大きいときの地下水位はH18~H22期間とH23~H28期間で変わらない。
- 以上より、弾力放流を開始したことによる地下水位への負の影響は見られない。

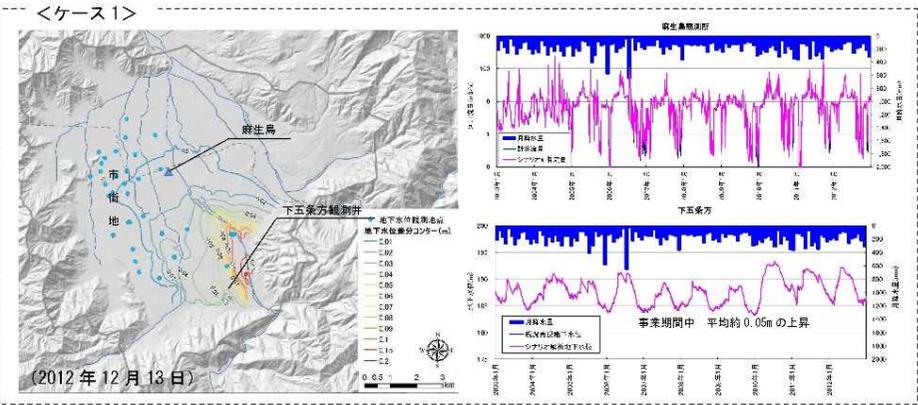
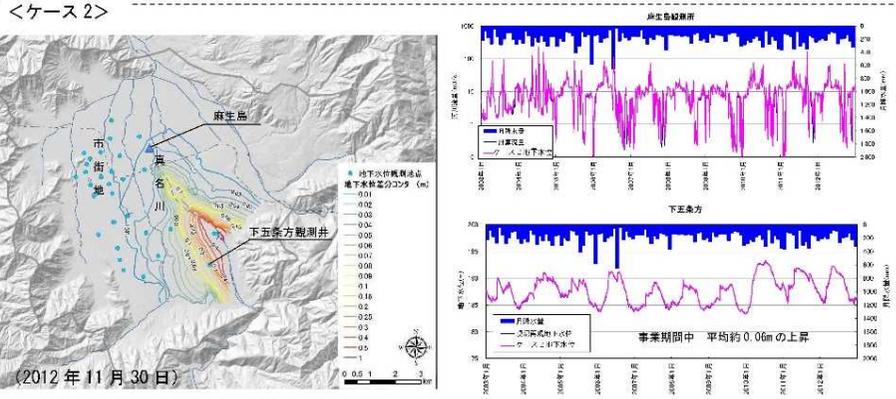
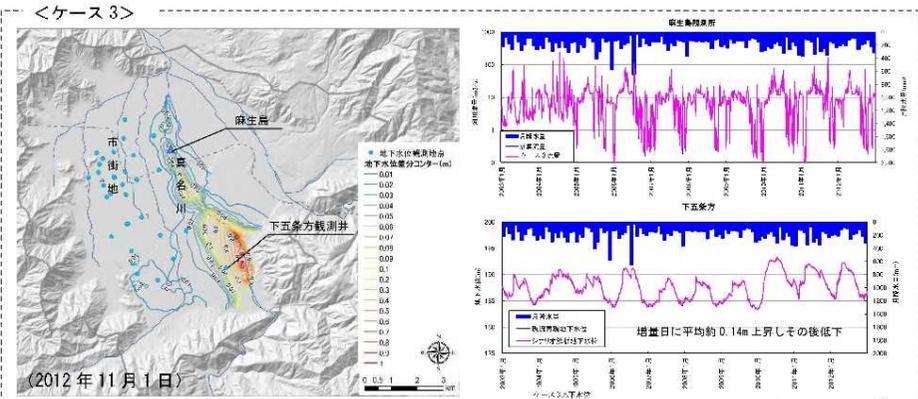
図3 地下水位差分コンター

- 真名川ダムの弾力的活用容量を活用した放流を実施した場合は、実施していない場合に比較して、地下水位は上昇し、下五条方観測井では、ケース1では事業期間中に平均約0.05m、ケース2では事業期間中に平均約0.06mの地下水位上昇となる。ケース3では、増量日に平均約0.14mの上昇となる(図4参照)
- 本件における地下水位の上昇効果が最大となる日を2012年で整理した(図3参照)。
- ケース1では、増量開始から約1.5ヵ月後の2012年12月13日に下五条方観測井の地下水位が最高水位となる。真名川に沿う地下水位の上昇は最大0.15mで、市街地付近で約0.01mの上昇となる。
- ケース2では、増量開始から1ヵ月後の2012年11月30日に下五条方観測井の地下水位が最高水位となる。真名川に沿う地下水位の上昇は最大1.0mで、市街地の南東側付近で約0.01mの上昇となる。
- ケース3では、増量当日の2012年11月1日に下五条方観測井の地下水位が最高水位となる。真名川の上流部付近で最大約0.7mの上昇となるが、地下水位の上昇は市街地付近までは及ばない。

- 国土技術政策総合研究所において、水循環解析モデルに基づく真名川ダムの弾力的活用容量を活用した場合の影響評価が行われた。
- 解析では、弾力的活用容量を活用した放流により、真名川に沿う地下水位の上昇は最大0.15m~1.0mであり、大野市街地では約0.01mの上昇となる結果が示された。
- ダム弾力放流の効果はわずかであるが、少なくとも地下水位が低下するような負の影響はみられない。

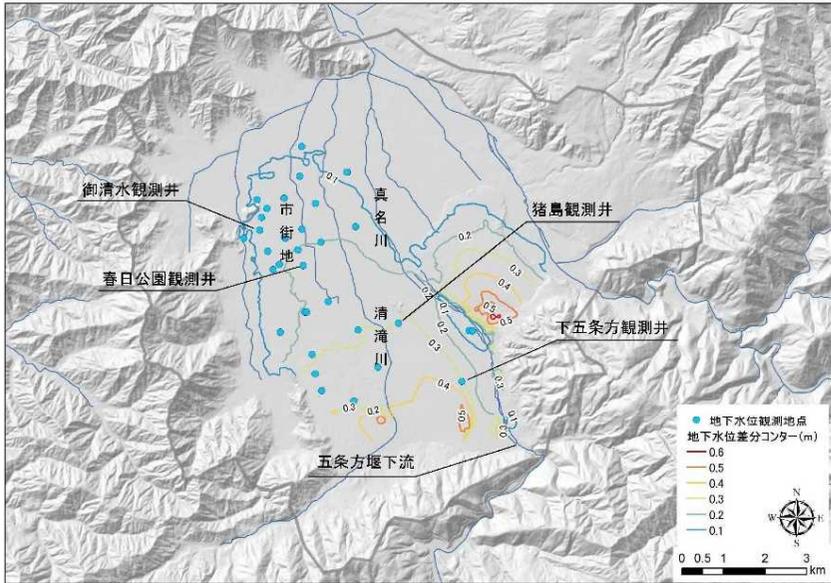
図3 地下水位差分コンター (2012年12月31日)

- 「ダム有り(現況)」の地下水位は、「ダム無し」に対し上昇し、下五条方観測井では平均約0.7m、猪島観測井では平均約0.4mの上昇となり、市街地の御清水では平均約0.1m、春日公園観測井では平均約0.2mの上昇となる(図4参照)。
- また、地下水位が例年低下する冬季について、2012年12月31日(図3参照)では、盆地南部の真名川の上流部で0.5m程度、市街地付近で0.1~0.2mの上昇となる。

- 国土技術政策総合研究所において、水循環解析モデルに基づく「真名川ダムの流況安定化による水循環への影響評価」が行われた。
- 解析では、真名川ダムが存在する現在は流況が安定しているため、真名川ダムが存在しない場合と比べて地下水位が0.1m~0.7m高くなっていることが示された。(各地点の地下水位の上昇量・・・下五条方観測井0.7m、猪島観測井0.4m、御清水0.1m、春日公園観測井0.2m)

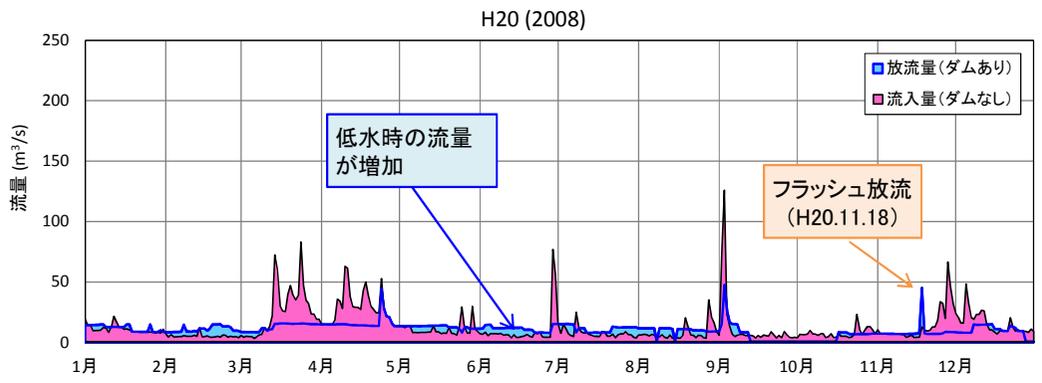
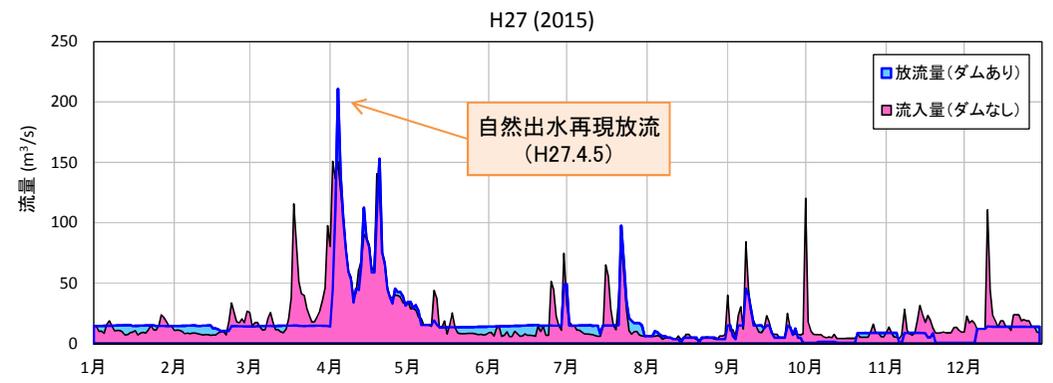
真名川ダムによる流量ハイドログラフの変化(時刻流量)

- 真名川ダムによる低水時の流量が増加(10~20m<sup>3</sup>/s程度)しており、真名川ダムによる低水時の補給効果が見られる。
- H20年11月18日に行ったフラッシュ放流の45m<sup>3</sup>/sは低水時に増加する流量よりも大きく、小規模の洪水を生じさせていることとなる。
- H27年4月5日に行った自然出水再現放流の200m<sup>3</sup>/sは、1年のうちで最も大きく、大規模な洪水を生じさせていることとなる。

- 低水時の流量**…ダムがあることで、ある程度の流量を確保できておりプラスの効果がある。更にフラッシュ放流(45m<sup>3</sup>/s)は低水流量より大きい規模の攪乱の創出に寄与している。
- 洪水時の流量**…融雪期と洪水期の180m<sup>3</sup>/s以上の放流量継続時間が減少していることから、弾力放流によりその不足分を補っており重要である。

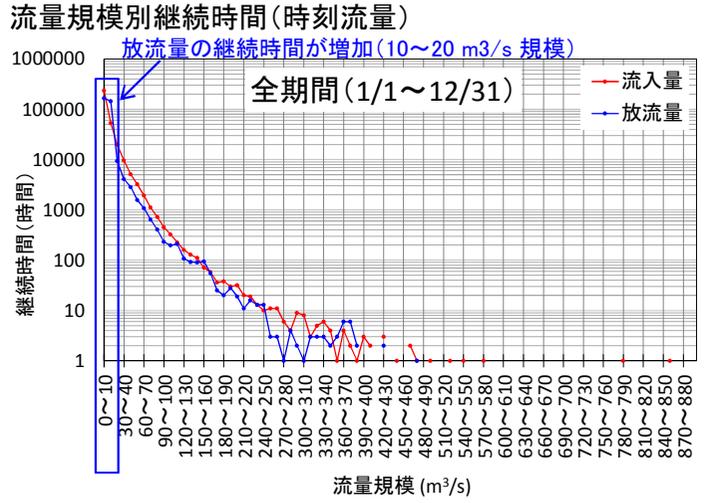
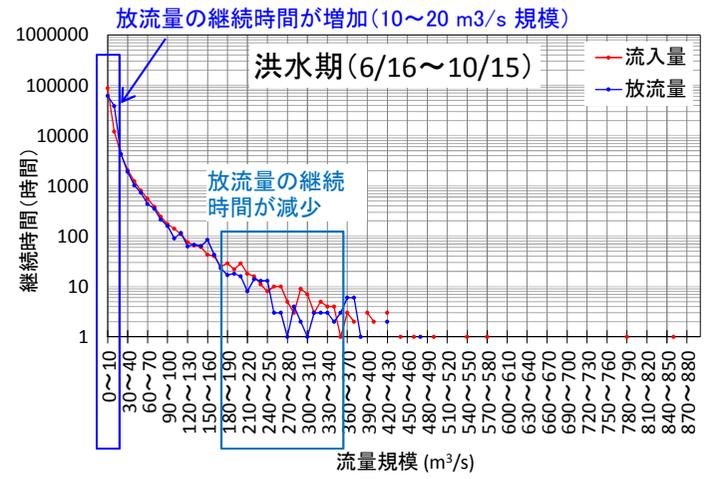
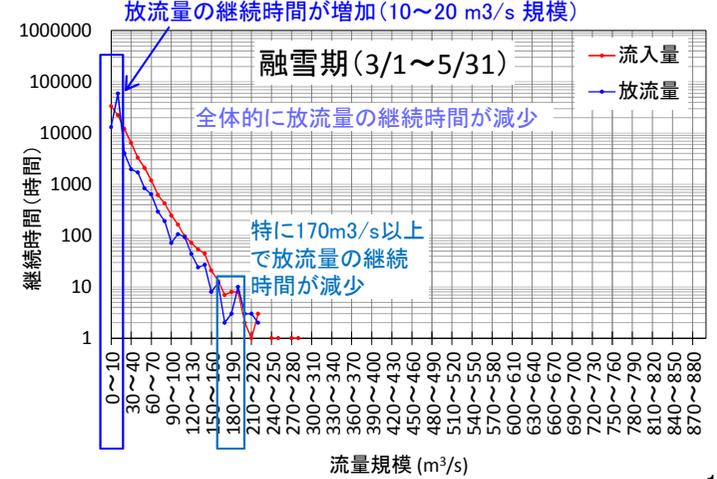
- S54~H28年を対象に毎年の全期間(1/1~12/31)、融雪期(3/1~5/31)、洪水期(6/16~10/15)に着目して、流量規模別の継続時間の変化を把握した。
- いずれの期間においても、10~20 m<sup>3</sup>/s の流量規模では、ダム放流量が流入量の継続時間を上回っている。(上記①と同じ結果)
- 「融雪期」において、ダム流入量に対して放流量の継続時間が全体的に減少した。特に、170m<sup>3</sup>/s 以上の範囲で放流量の継続時間が減少した。「洪水期」において、180 m<sup>3</sup>/s 以上の流量規模で放流量の継続時間が減少した。

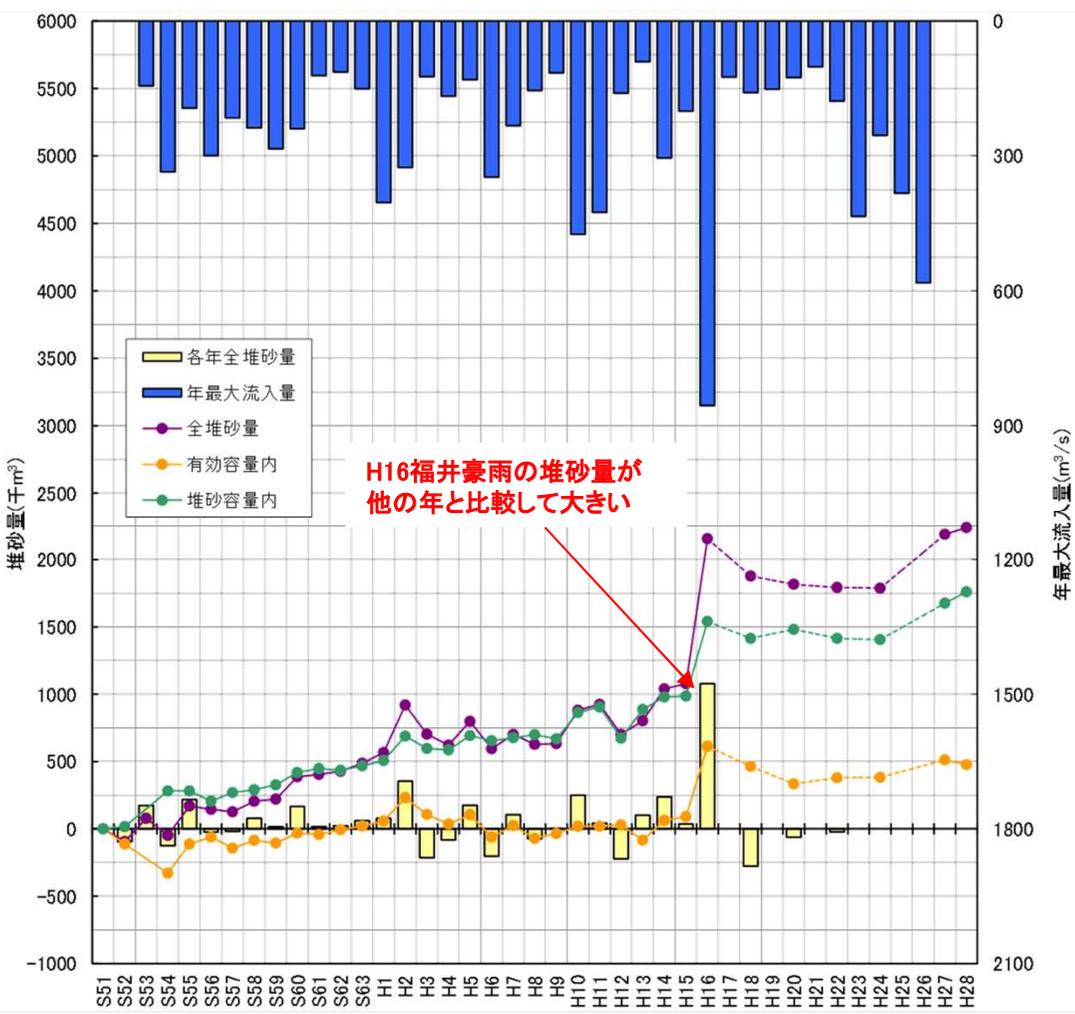
真名川ダム堆砂量の経年変化

- 真名川ダム堆砂量 (S51~H28年度) から、真名川ダムによる土砂移動量の変化と置土の位置付けを整理した。
- H28年度のダム堆砂量は2,237千 $m^3$ であり、ダム供用後40年で、年当り約56千 $m^3$ /年の土砂がダム貯水池内に堆砂している。H16年の福井豪雨における1,078千 $m^3$ の堆砂量を除くと、年当り約30千 $m^3$ /年の土砂がダム貯水池内で捕捉されている。
- 一方で、これまでに、実施された置土の量は100  $m^3$ /年~360  $m^3$ /年程度である。

- 真名川ダムに捕捉される土砂量(福井豪雨時の堆砂量を除く約30千 $m^3$ /年)と比較して、置土の量は100  $m^3$ /年~360  $m^3$ /年と少ないことから、現状の対策では、十分な土砂供給量は確保されていない。
- しかし、現在の流量(弾力放流を含む)と河道幅により、河床が移動できる状況となっており、置土や水路掘削(河床攪乱)等が、河床が移動できる河道の形成に寄与している可能性がある。
- 今後、置土量を増量する際には上記の点を踏まえて効果や影響を検証していく必要がある。
