# 平成28年度 真名川ダム弾力的管理検討委員会

## ダム弾力的管理に関する取り組みの評価

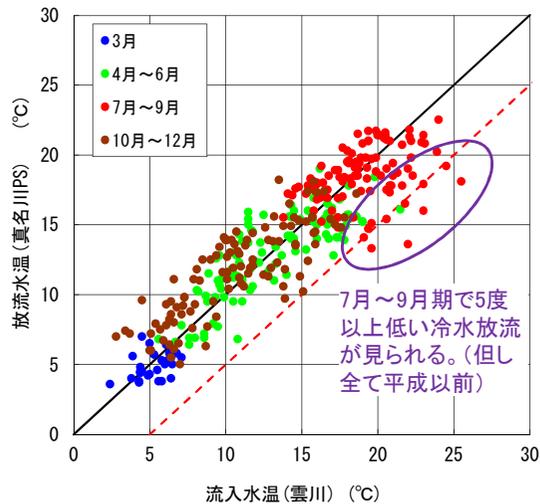
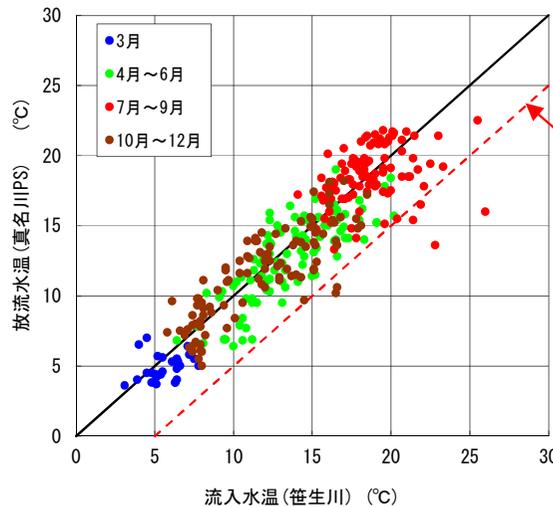
7月~9月期で5度以上低い冷水放流が見られる。(但し全て平成以前)

放流水温が流入水温より5度以上低い境界線(線より低い位置にプロットされると5度以上低い冷水放流となる)

- **冷水放流**…流入水温(曇川および笹生川の平均水温)と放流水温(五条方)の水温を比較すると、水温差が5°C以上の冷水放流が発生しているのはS55年7月11日の-7.4°C、S61年7月15日の-6.0°C、S63年6月13日の-8.1°Cであるが、近年は発生していない。H19年以降では、H21年7月7日に温度差-4.4°Cの冷水放流が発生しているが、5°Cを超える顕著な冷水放流は発生していない。
- **温水放流**…5°C以上の温水放流は確認されていない。

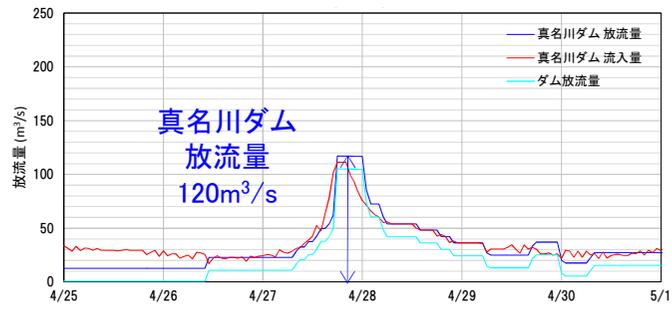
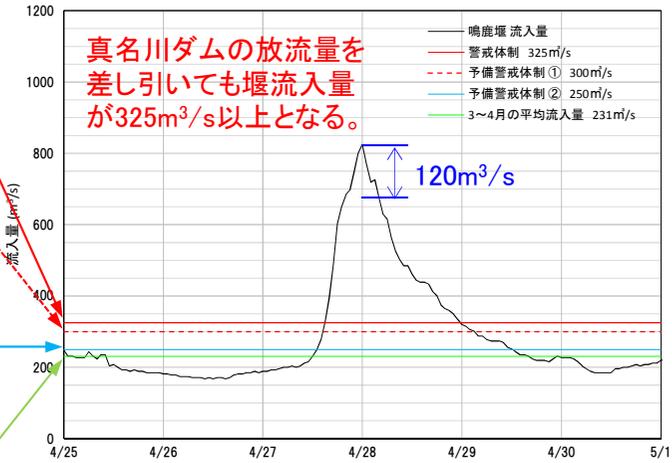
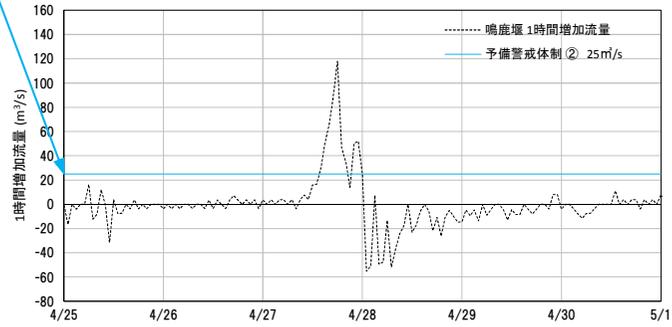
真名川ダム放流量と鳴鹿堰流入量ハイドログラフ(H23.4)

鳴鹿大堰の操作規則(鳴鹿大堰洪水警戒体制)に基づき、融雪期のダム弾力放流が鳴鹿大堰の警戒体制に与える影響について確認した。  
 H23年以降に実施したダム弾力放流期間に着目し、体制基準である鳴鹿大堰流入量とダム放流量の関係を整理した。真名川ダム放流時には九頭竜川でも増水し、警戒体制の基準流量以上となっている。真名川ダム放流量を差し引いても体制段階は変わらない。

堰流入量が325m<sup>3</sup>/s以上  
→警戒体制

堰流入量が300m<sup>3</sup>/s以上  
→予備警戒体制

堰流入量が250m<sup>3</sup>/s以上  
かつ  
1時間増加流量が25m<sup>3</sup>/s以上  
→予備警戒体制

H23~H27の3~4月の  
平均流入量231m<sup>3</sup>/s

融雪期における真名川ダム弾力放流が鳴鹿大堰の警戒体制に影響を与えることは少ないと考えられる。

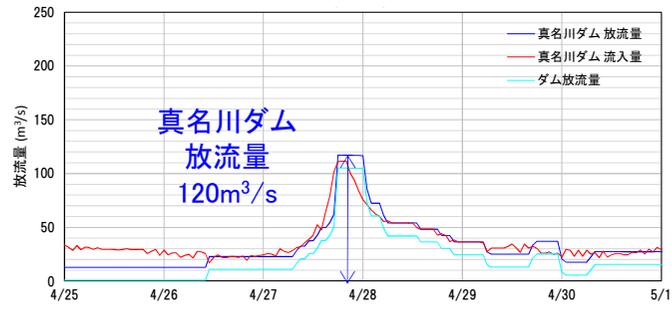
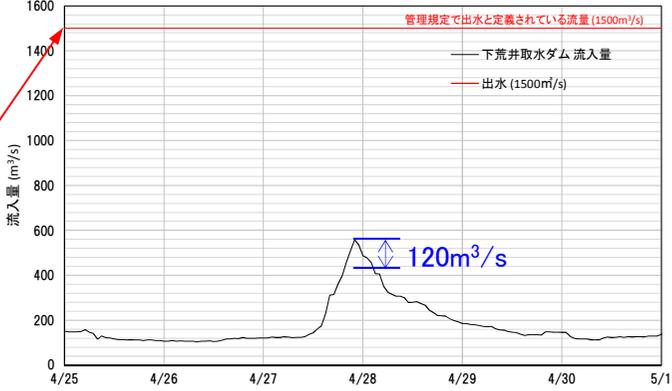
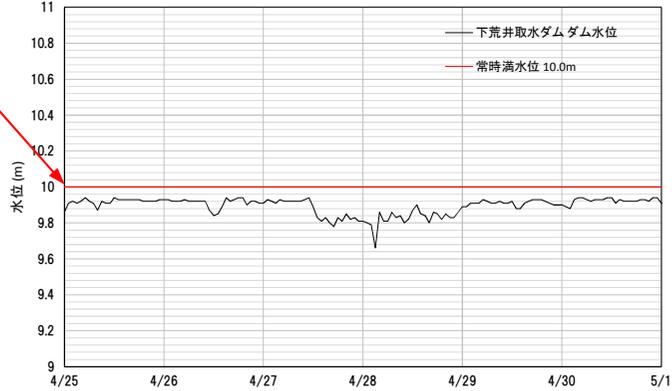
真名川ダム放流量と下荒井取水ダム流入量ハイドログラフ(H23.4)

下荒井取水ダムの操作規則(下荒井取水ダム管理規定)に基づき、融雪期のダム弾力放流が下荒井取水ダムの操作に与える影響について確認した。  
 H23年以降に実施したダム弾力放流期間に着目し、管理規定で出水と定義されている流量 $1,500\text{m}^3/\text{s}$ に対する実績の融雪出水流量の関係を整理した。融雪出水流量は $1,500\text{m}^3/\text{s}$ の半分程度であり、ダム弾力放流量( $200\text{m}^3/\text{s}$ 以下)の影響は小さい。

取水ダム流入量が $1,500\text{m}^3/\text{s}$ 以上 → 「出水」

融雪期における真名川ダム弾力放流が下荒井取水ダムの警戒体制に影響を与えることは少ないと考えられる。
