近 畿 地 方 整 備 局 九頭竜川ダム統合管理事務所
資 料 配 布

件 名	<b>九頭竜ダム湖で特定外来生物「コクチバス」の調査を実施</b> ・ 74個体を確認 捕獲した24個体を駆除 ・ 現状での生息密度は低い
-----	---

# 平成21年5～7月 九頭竜ダム湖コクチバス生息状況調査 概要

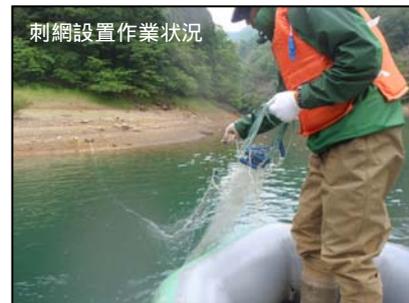
調査は、九頭竜ダム湛水域の5地点(St.1~5:図 2.1 参照)に縦1.5m×横15m程度の刺網を2張りずつ水深約1~5m程度の場所に一晚設置し、行った。調査時期は、本種の活動時期(産卵時期)に当たる6月とした。捕獲した個体については消化管内容物の確認を行った。
