件名	九頭竜ダム湖内での水面変色について(第2報)
----	------------------------

## 九頭竜ダム湖内での水面変色について (第2報)

緊急水質調査（淡水赤潮調査）結果  
- 九頭竜ダム：H22.07.08 調査 -

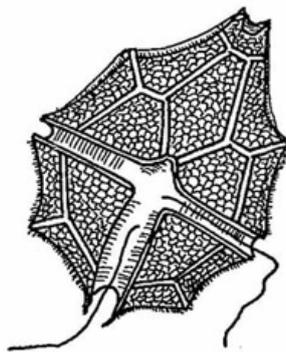
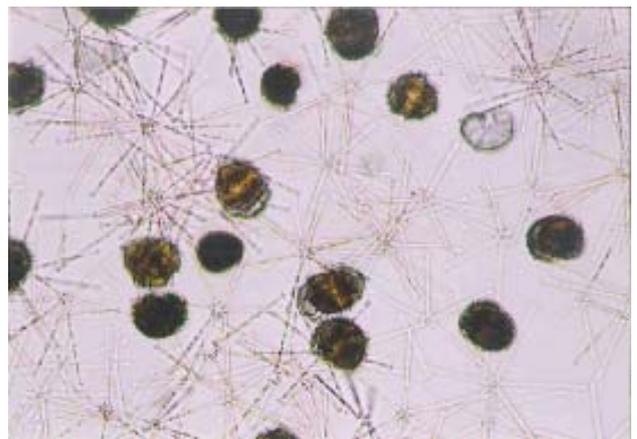
ペリジニウムビペス

\*1: 「ペリジニウム ビペス」は、西日本の湖や池に広く分布し、春から夏にかけて増殖して赤褐色ないし黄褐色の淡水赤潮を形成することがあります。細胞は卵形、洋梨形又は球形で、長さ  $28\sim 40\mu\text{m}$ ・幅  $25\sim 37\mu\text{m}$  で上殻と下殻の大きさはほぼ等しい。この種は、日中は表層近くに集積する性質があり、ダム上流端付近では河川流入水の潜り込みによる表水の逆流や谷風により異常集積することがあります。

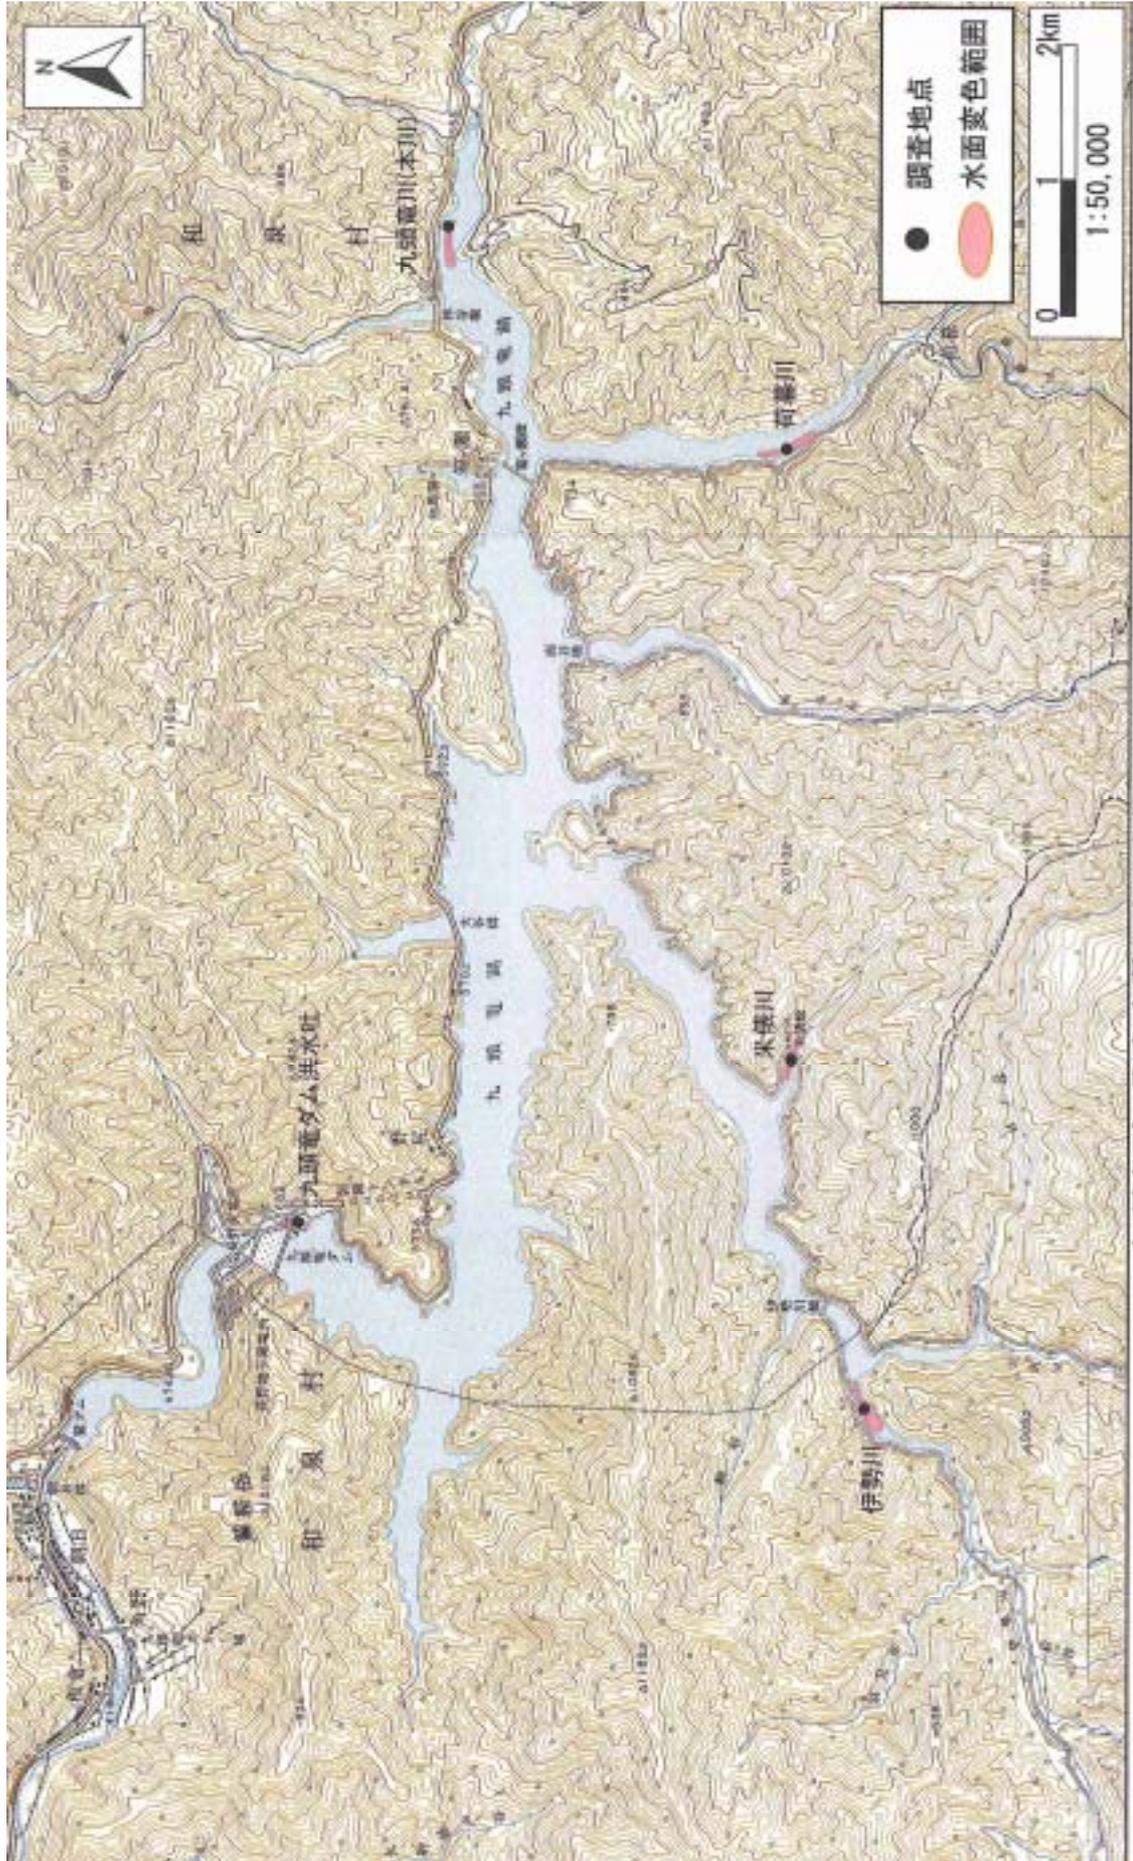
九頭竜ダム緊急水質調査地点位置図 (H22. 7. 8)

当日 16 時頃現場に到着、水面変色がみられる「九頭竜川（本川）」、「<sup>長くれ</sup>荷暮川」「<sup>とめどうろ</sup>米俵川」「伊勢川」「九頭竜ダム洪水吐」の 5 地点において水質試料を採取し、植物プランクトンの顕微鏡観察と水質分析を行った。（変色水域・採水地点については調査地点図参照）

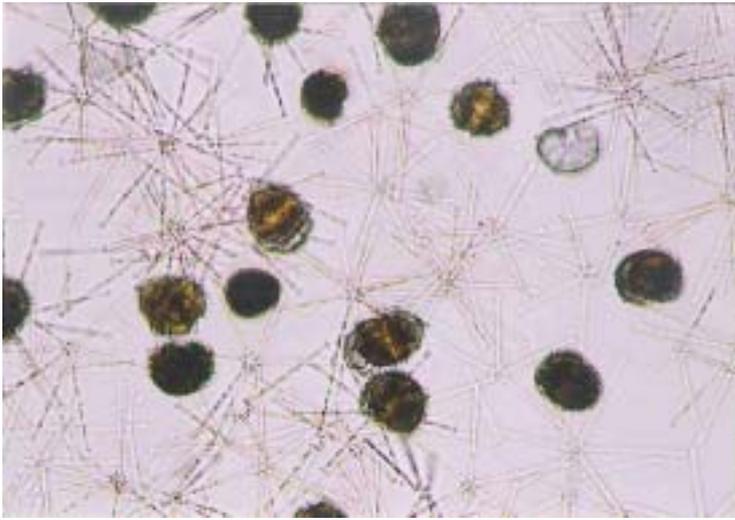
顕微鏡で観察した結果、5 地点すべてで、優占種として渦鞭毛藻のペリディニウム・ビペス（*Peridinium bipes*）を主とするペリディニウム属（*Peridinium* sp.）が確認された。

また、「荷暮川」ではゾウミジンコ（*Bosmina* sp.）スジワムシ（*Ploesoma* sp.）などの動物プランクトン、「九頭竜川（本川）」では珪藻類のホシガタケイソウ（*Asterionella formosa*）が多く確認された。（顕微鏡写真参照）

九頭竜ダム緊急水質調査	
	地点	荷暮川
	調査年月日	平成 22 年 7 月 8 日
倍率 ( × 100 ) <i>Peridinium</i> sp. <i>Asterionella formosa</i>

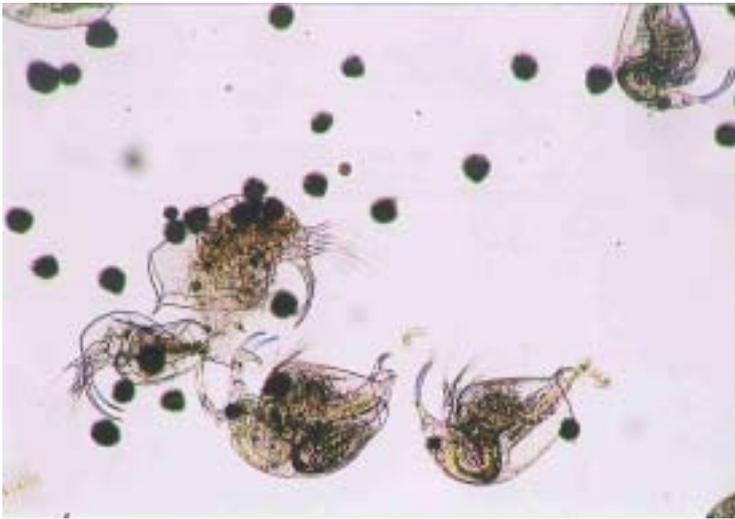
九頭竜ダム緊急水質調査	
	地点	荷暮川
	調査年月日	平成 22 年 7 月 8 日
倍率 ( × 40 ) <i>Bosmina</i> sp.

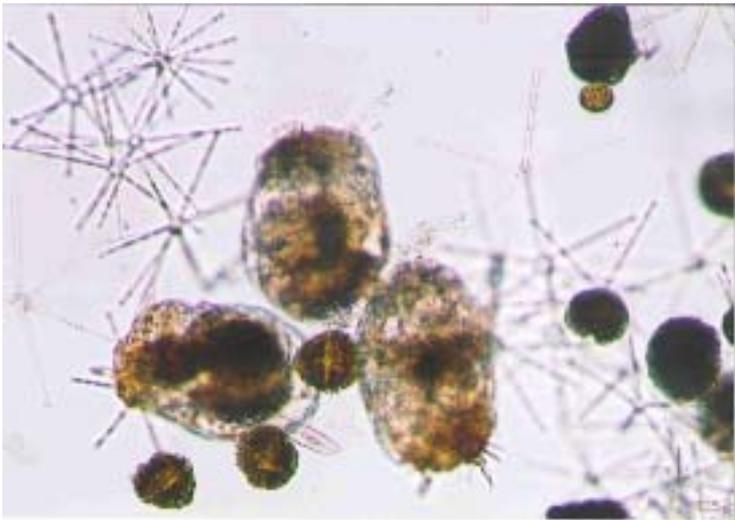
九頭竜ダム緊急水質調査	
	地点	荷暮川
	調査年月日	平成 22 年 7 月 8 日
倍率 ( × 100 ) <i>Ploesoma</i> sp.
