近畿地方整備局 九頭竜川ダム統合管理事務所
資料配布

件名	九頭竜ダム湖で特定外来生物「コクチバス」の調査を実施 ・116個体を確認 捕獲した52個体を駆除
----	---

# 九頭竜ダムコクチバス調査 調査結果概要

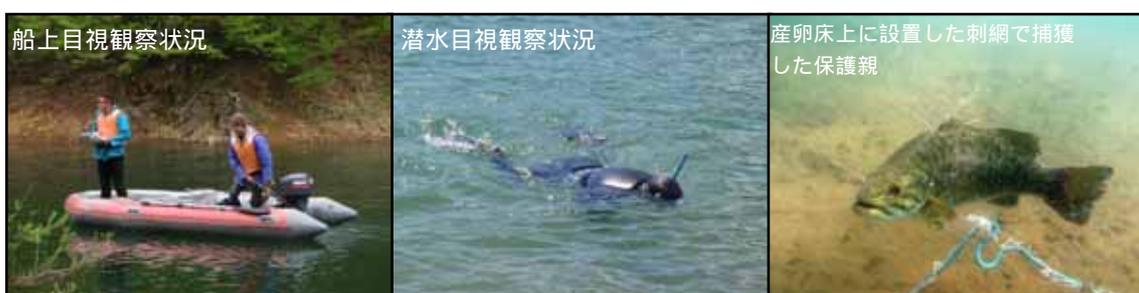
九頭竜ダム湛水域及び上流側副ダムにおいて、コクチバス調査を実施した。調査は、湖岸全体について船上より目視観測を行うとともに、必要に応じて潜水目視を併用することにより、コクチバスの産卵床や保護親を始めとした成魚、稚仔魚、卵の確認を行った。確認の際には、刺網を用いた成魚の捕獲、タモ網を用いた稚仔魚の捕獲、潜水作業による産卵床への覆砂・破壊により可能な限りコクチバスの繁殖抑制対策を実施した。

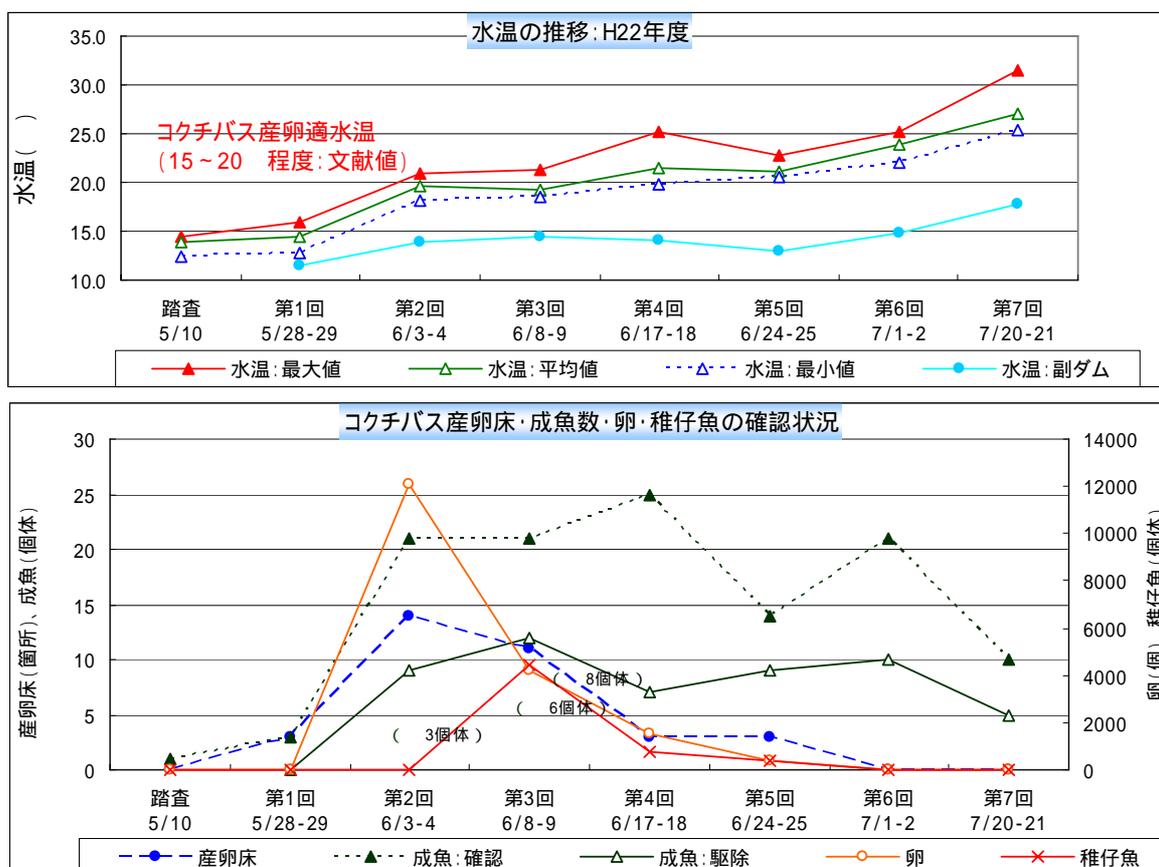
図 1.1 調査回別の水温とコクチバス等の確認数の推移  
 : 図中の ( 個体 ) は、福井県及び奥越漁業協同組合による成魚駆除数実績

現地踏査で1個体、第1回調査で3個体、第2回調査で21個体、第3回調査で21個体、第4回調査で25個体、第5回調査で14個体、第6回調査で21個体、第7回調査で10個体、合計116個体であった。内52個体を駆除した。なお、本年度は、福井県及び奥越漁業協同組合等の活動により本調査以外に地点(15)で14個体、地点(16)で3個体の成魚を捕獲しており、それを含めると、確認数合計は133個体、駆除合計は69個体となる。

現地踏査では確認されず、第1回調査で3箇所、第2回調査で14箇所、第3回調査で11箇所、第4回調査で3箇所、第5回調査で3箇所、第6回調査と第7回調査では確認されず、合計34箇所であった。産卵床は全て破壊した。

現地踏査と第1、6、7回調査では確認されず、第2回調査で5箇所において合計約12,100個、第3回調査で3箇所において合計約4,200個、第4回調査で1箇所において約1,500個、第5回調査で1箇所において約400個、合計約18,200個であった。卵は全て駆除した。

現地踏査～第2回調査では確認無し、第3回調査で3箇所において合計約4,400個体、第4回調査で1箇所において約800個体、第5回調査で1箇所において約400個体、第6回調査で1箇所において34個体、第7回調査で1箇所において1個体、合計約5,635個体であった。稚仔魚はそのほとんどを駆除した。

九頭竜ダム湛水域の水温は、踏査時及び第1回調査では14.6 程度であったが、第2回調査で20 程度となり、その後第5回調査までは漸増、その後上昇し、第7回調査で27 程度となった(図 1.1参照)。産卵床や卵稚仔魚の確認時期は、概ね第1回～5回調査の間であり、特にこの5月下旬から6月下旬が主な産卵期と考えられたが、そのときの水温は、第1回で14.4 、第4～5回で21.5 程度と、コクチバスの産卵適水温の知見である15～20 と概ね合致した。

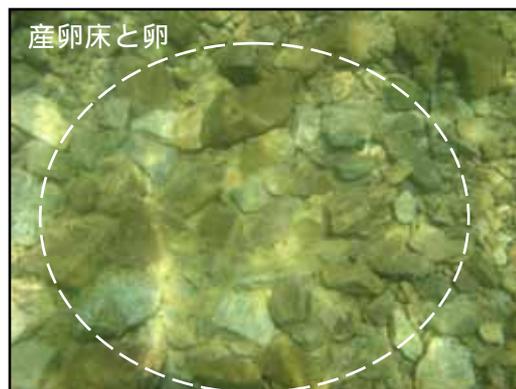
「水深」は、0.7～2.8mの位置で確認され、平均1.5mであった。

「大きさ」は、直径が約40～120cmの円形もしくは楕円形であり、平均60～70cm程度であった。

「底質」は、主に砂礫底で形成されていた。

これら産卵床は、切り株や大礫などの障害物の付近に作られる傾向が見られた。

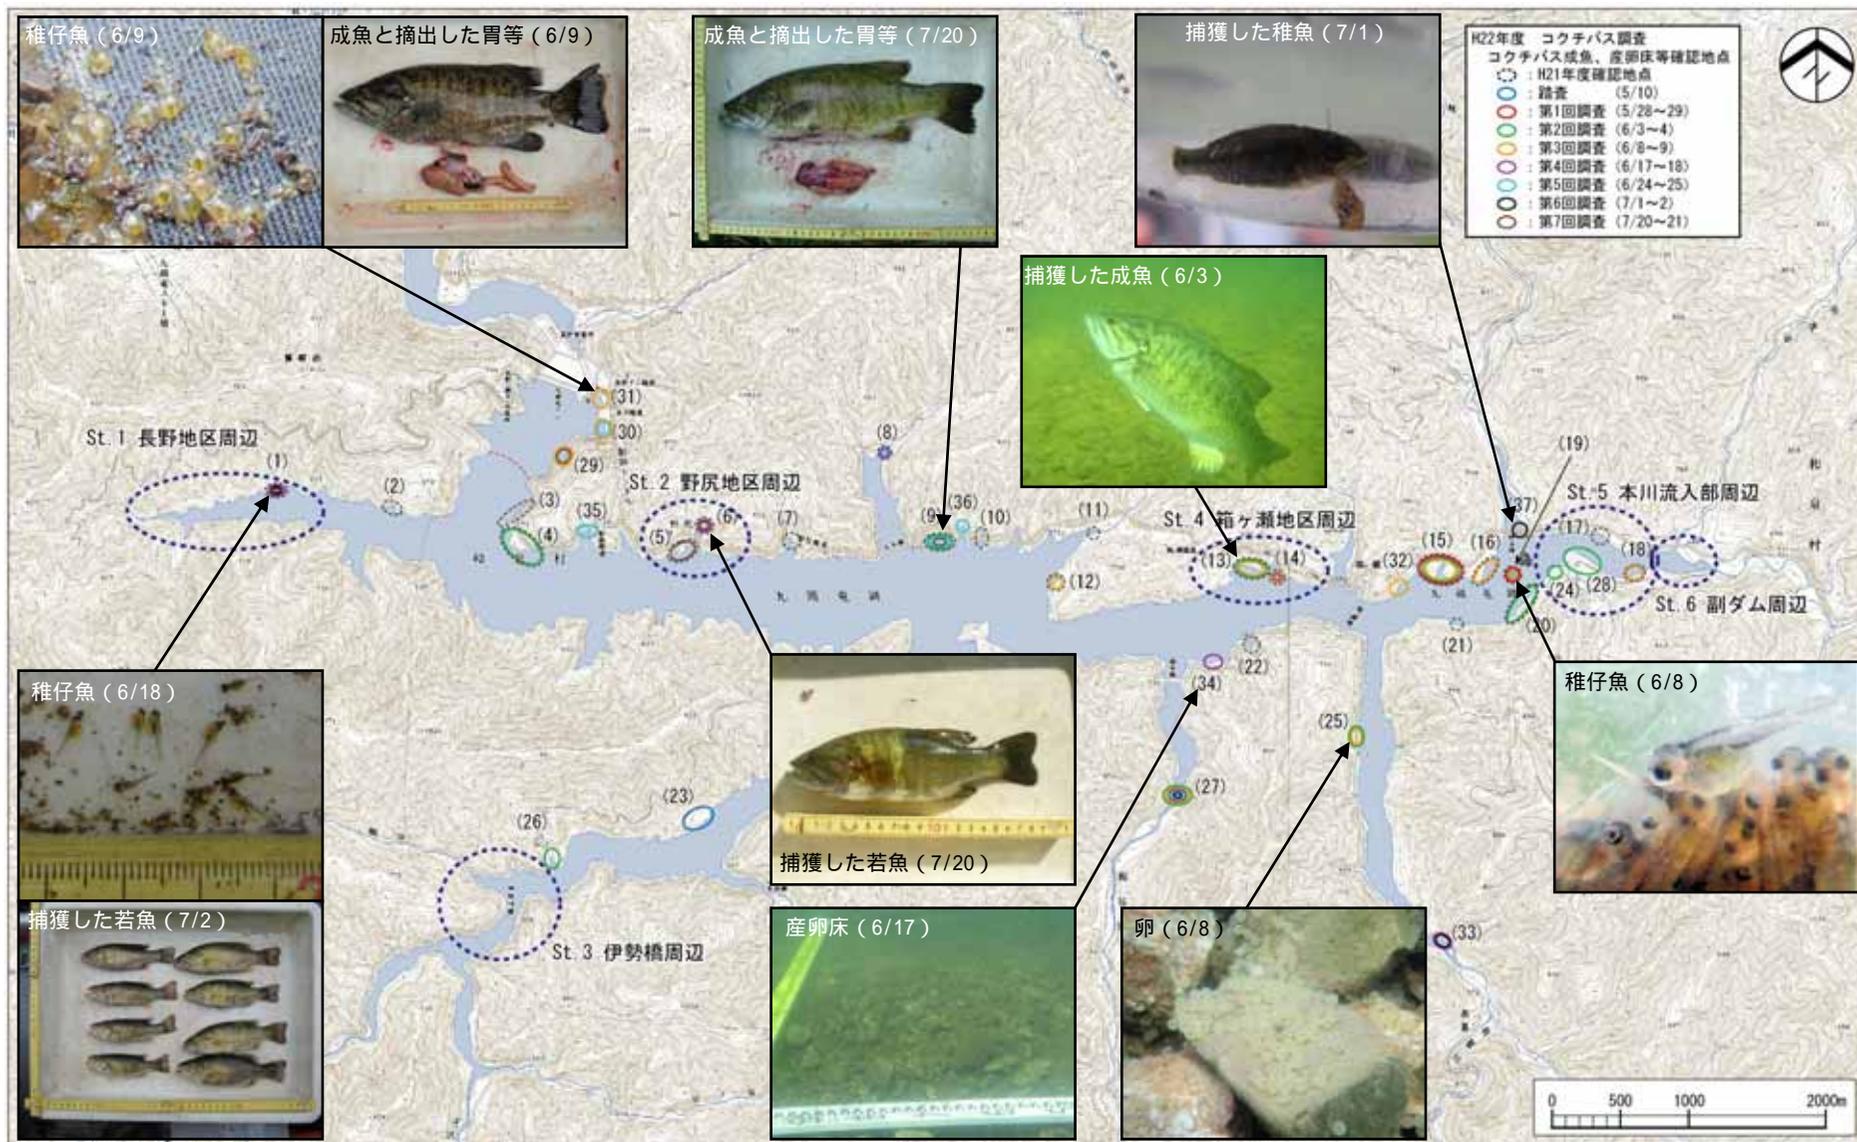
図 1.2 調査結果概要図

九頭竜ダム湛水域の右岸側が比較的多いが、左岸側の、荷暮川、面谷川及び伊勢川の入り江でも確認されており、前年度と比較すると確認範囲が分散していた。逆に、地点(3)、(4)、(5)、(12)、(18)等昨年度頻繁に確認されたが本年度は確認数が低下もしくは見られなくなる地点もあった。(図 1.2参照)

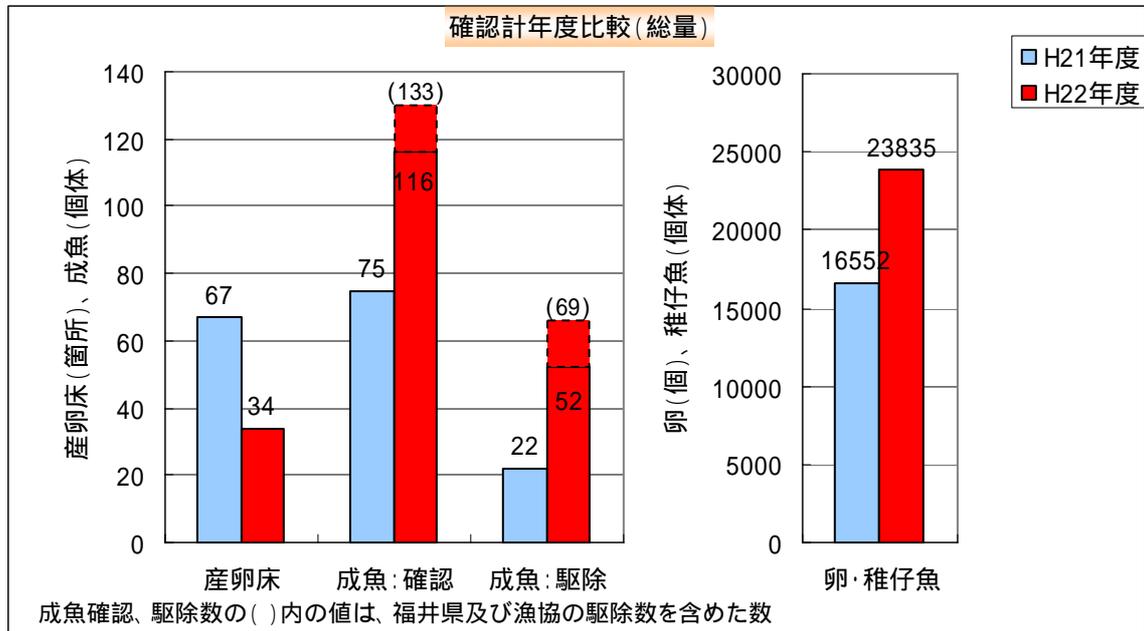
図 1.3 昨年度との確認数比較

本年度と昨年度の確認数の比較を図 1.3に示す。産卵床は、本年度が少なく、卵・稚仔魚、成魚は、本年度の方が多くなっていた。

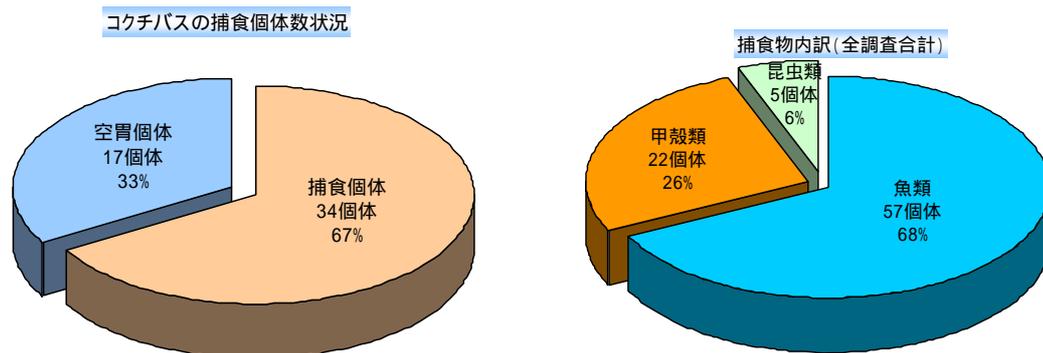
図 1.4 コクチバスの捕食状況及び捕食物内訳

コクチバス調査において捕獲されたコクチバス51個体について消化管内容物調査を実施した。そのうち、捕食状況は、図 1.4に示すように空胃個体が33%（17個体）、捕食個体が67%（34個体）であった。

捕食物の内訳については、全調査合計では、魚類68%（57個体）、甲殻類26%（22個体）、昆虫類6%（5個体）であり、魚類、甲殻類、昆虫類の順となった（図 1.4参照）。なお、捕食されている魚類はほとんどがヨシノボリ類、甲殻類はスジエビであった。これら結果は、昨年度とほぼ同様の傾向を示していた。
