第一次大極殿院復原事業情報館

Information Center for Reconstruction Project Of the Former imperial Audience Hall Compound

施工状況（平成27年2月27日現在）

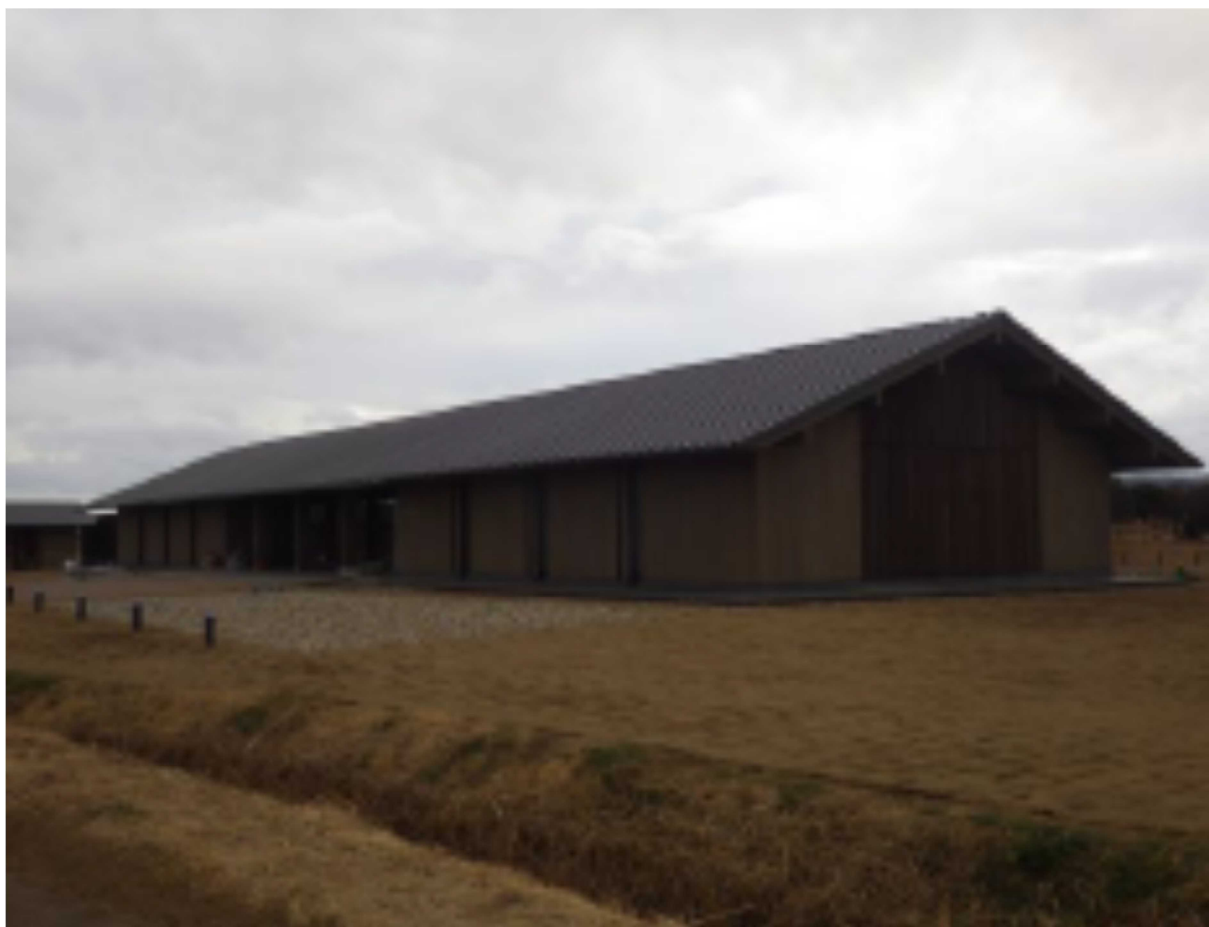
情報館全景

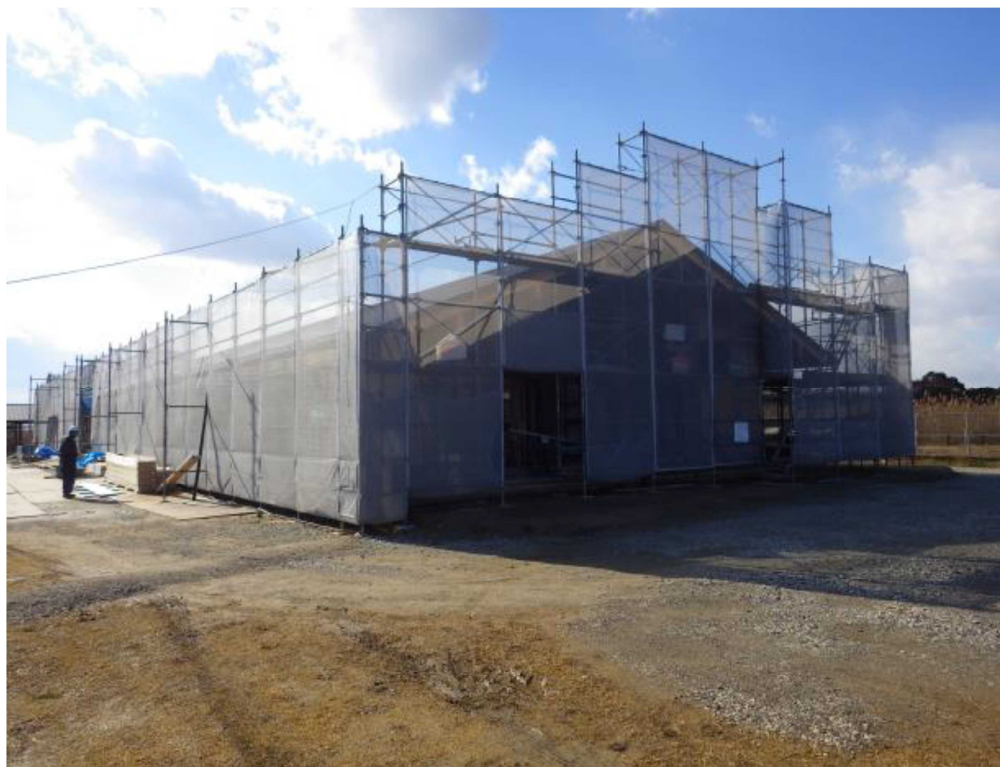
全景北、東足場

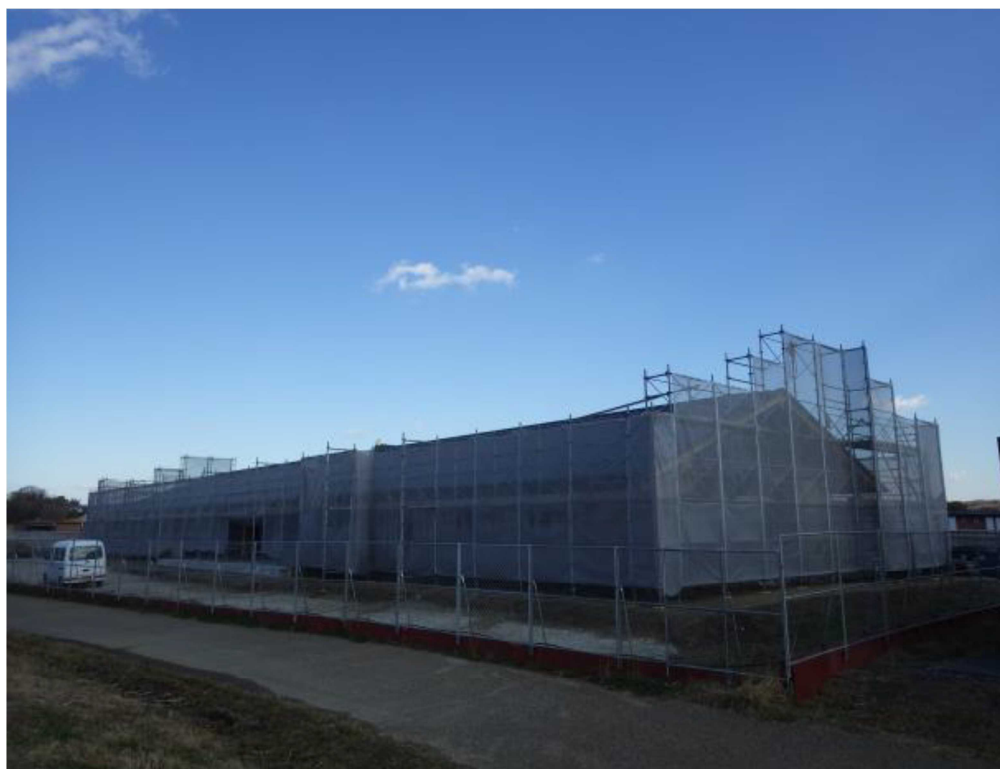
全景南、西足場

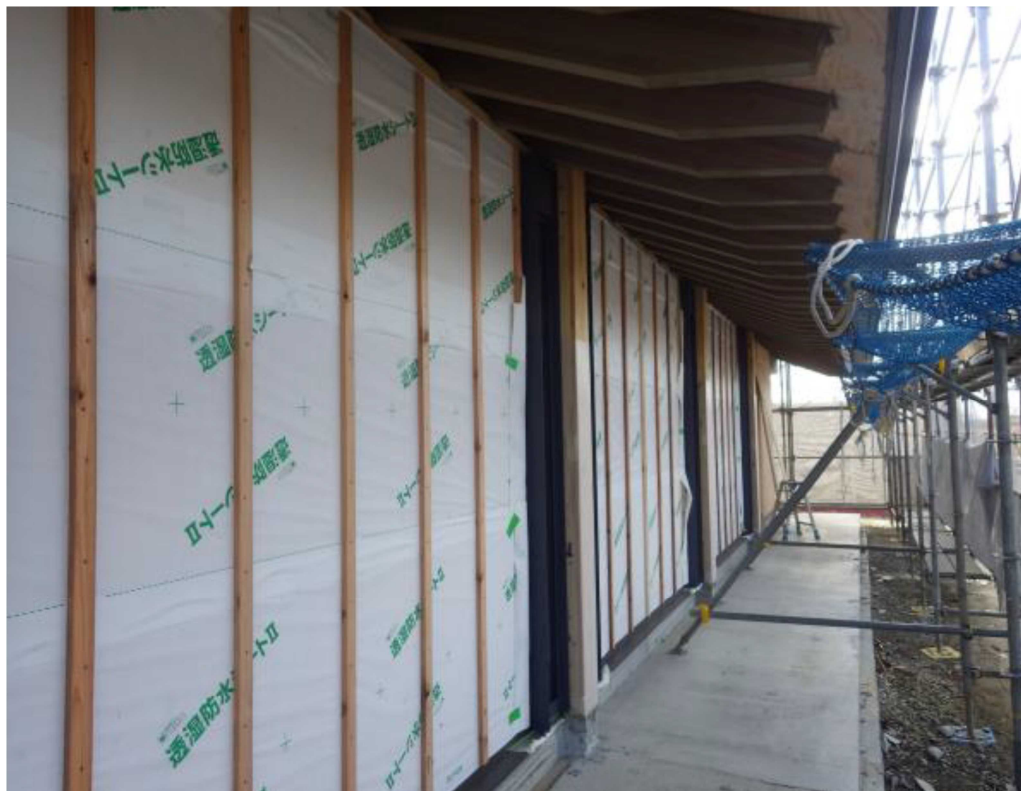
外壁下地状況

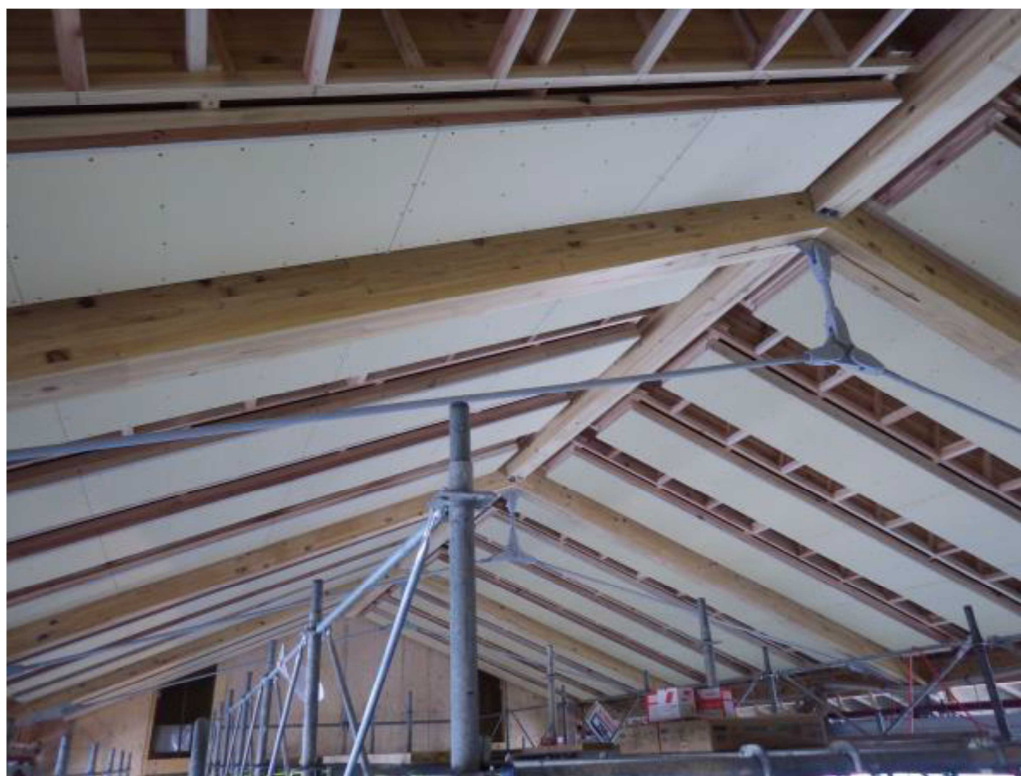
ロビー天井

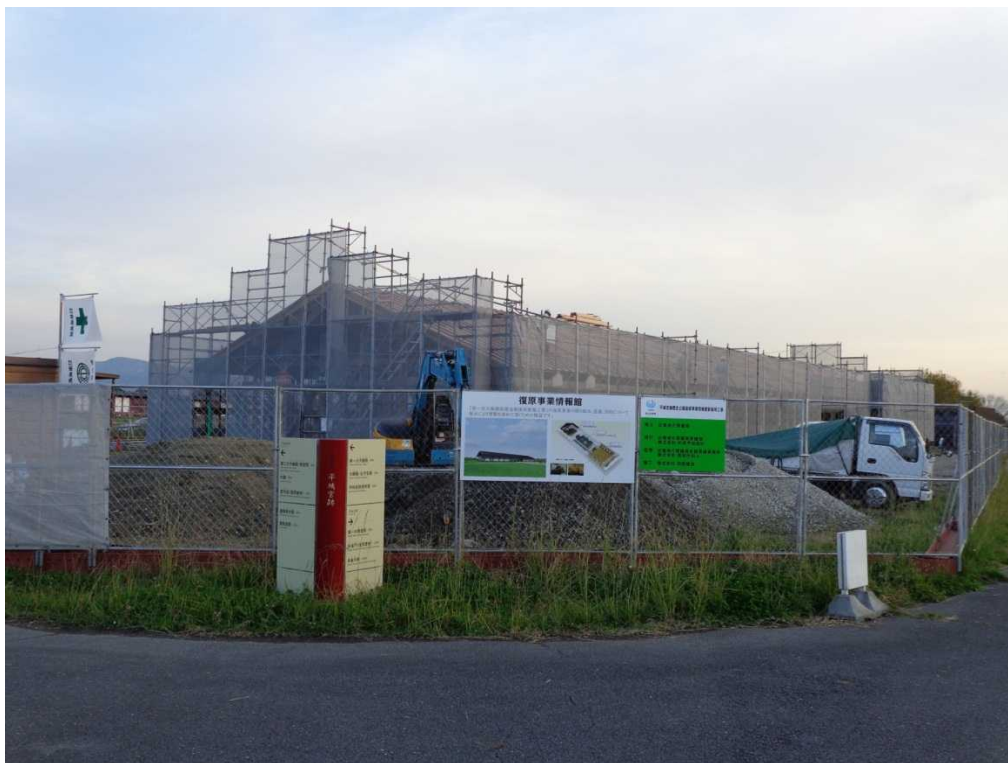
全景北、西足場

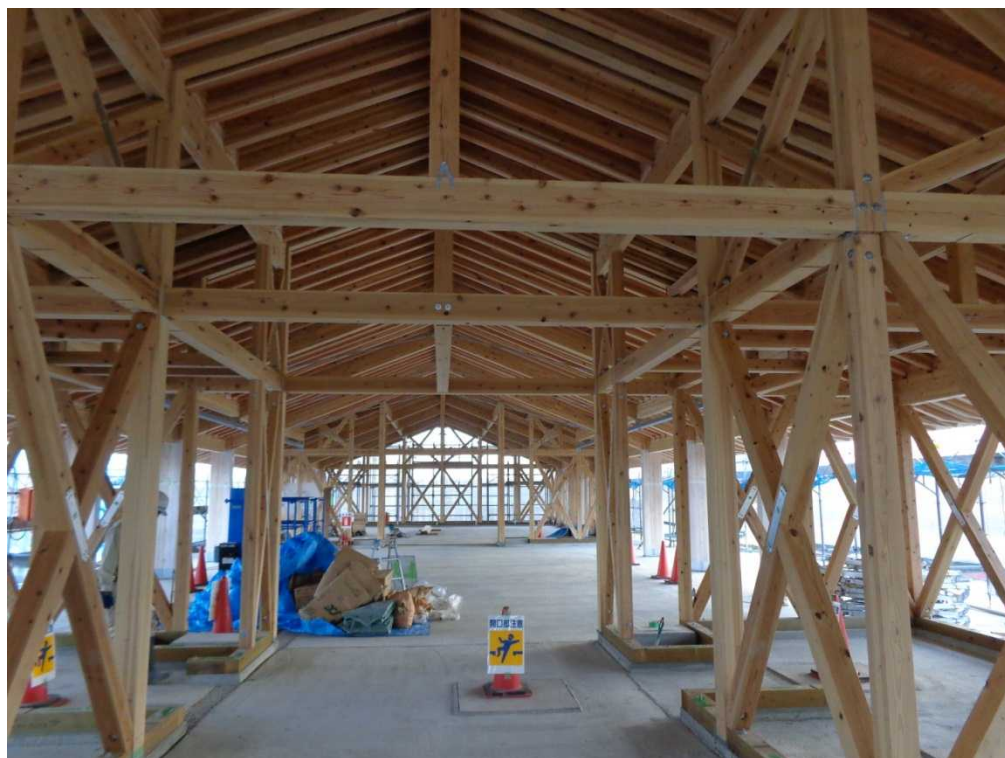
構造用集成材

「第1次大極殿院建築物」の復原工事の公開施設です。外壁、内壁は杉板仕上げとし、柱、梁は構造用集成材と接合金物により構成しています。金属屋根は大和葺きとし、平城宮跡歴史公園の景観に配慮し、機能や耐久性も確保するよう計画されました。

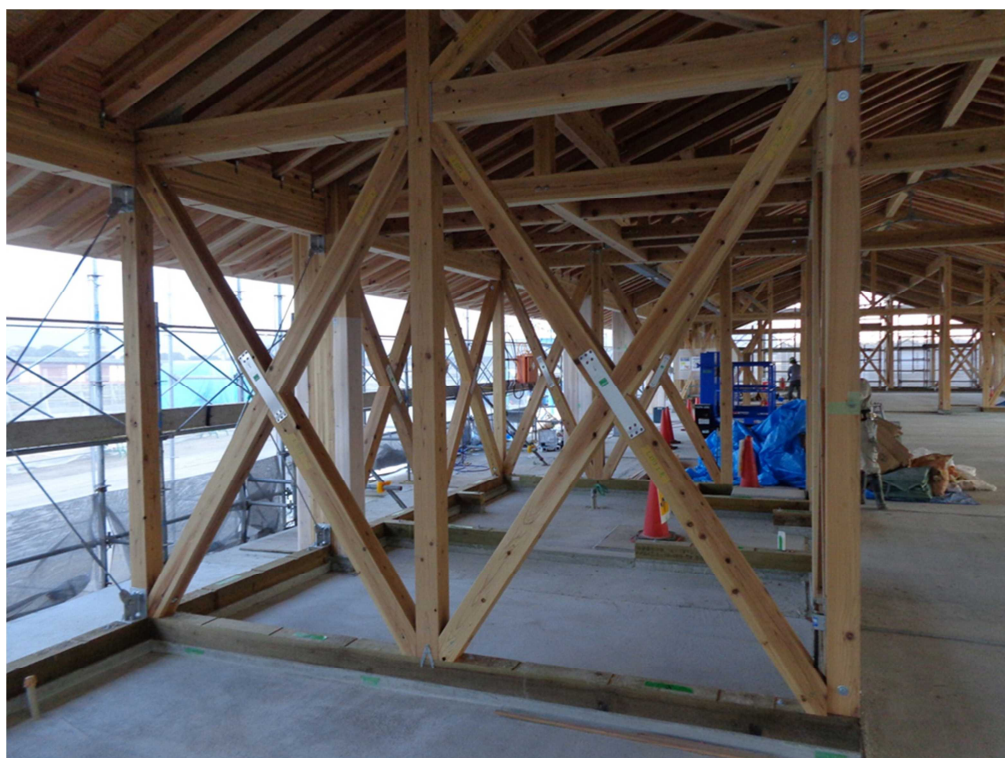
木造筋交い

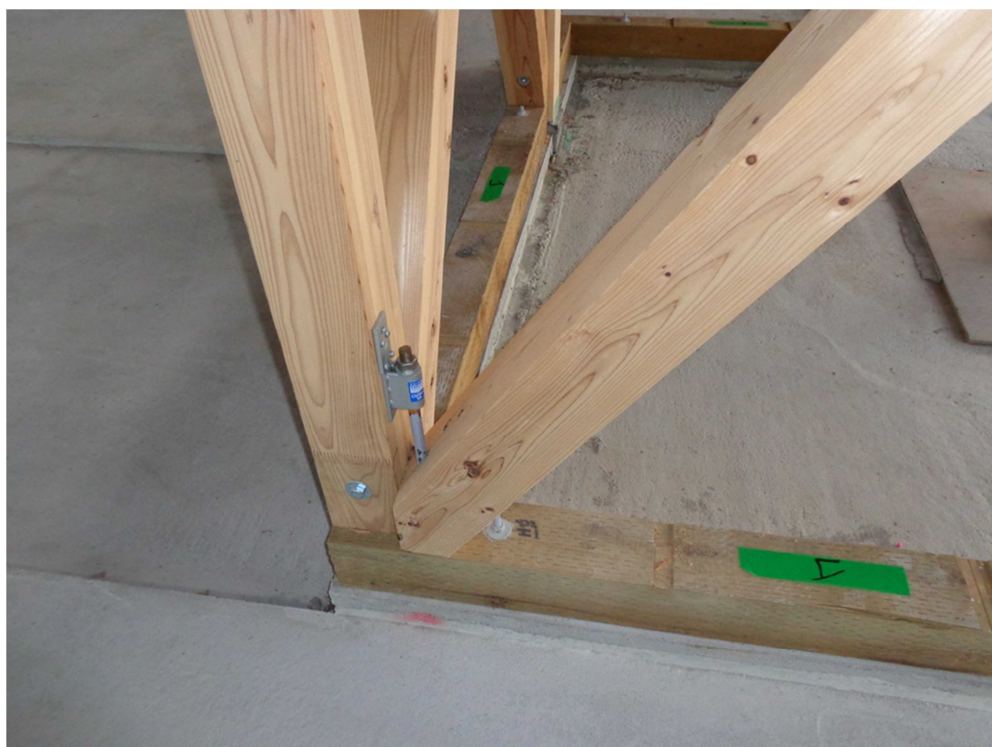
ホールダウン金物

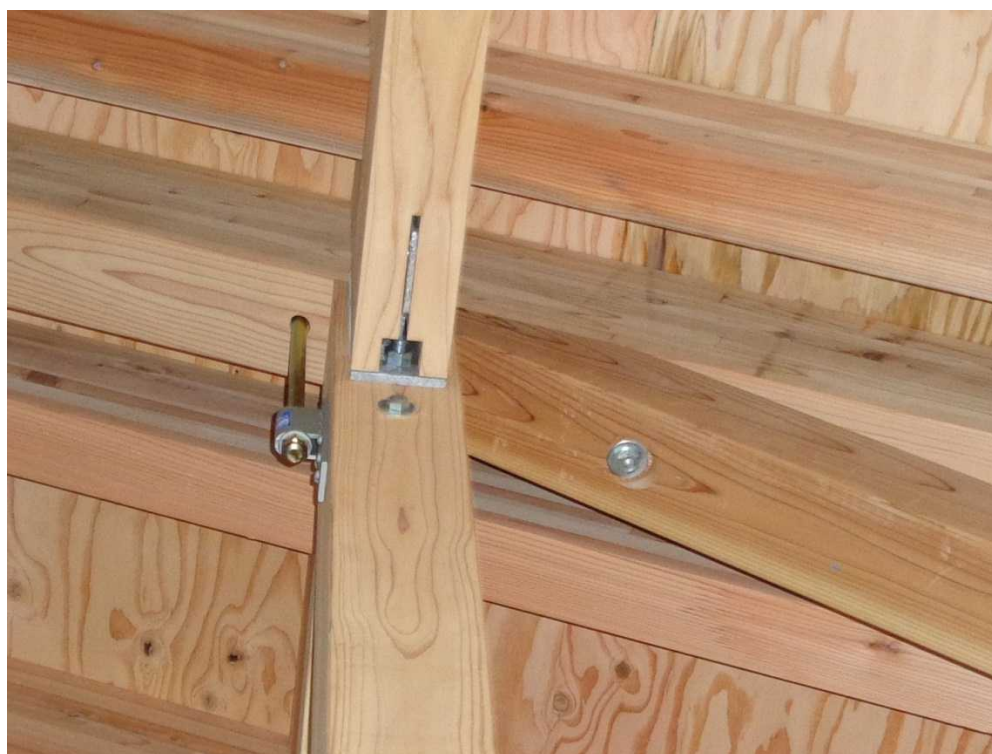
ホールダウン金物

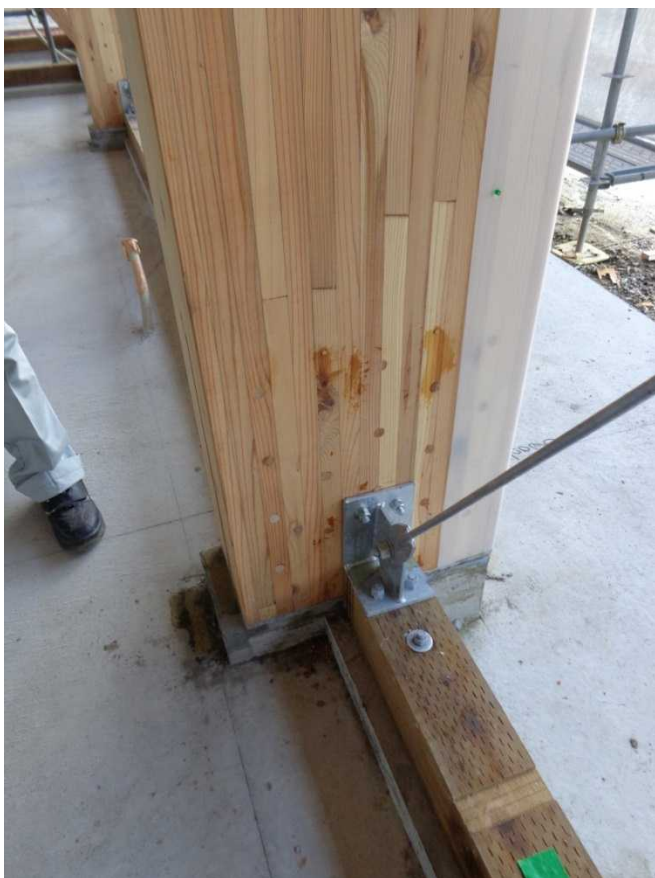
鋼棒ブレス下部

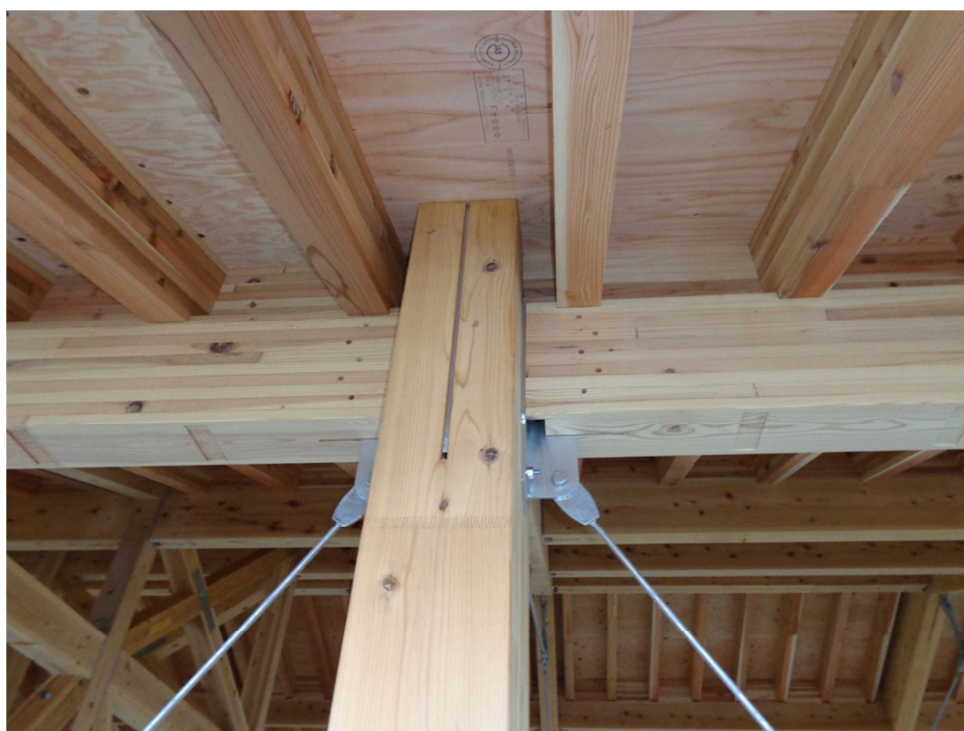
鋼棒ブレス上部

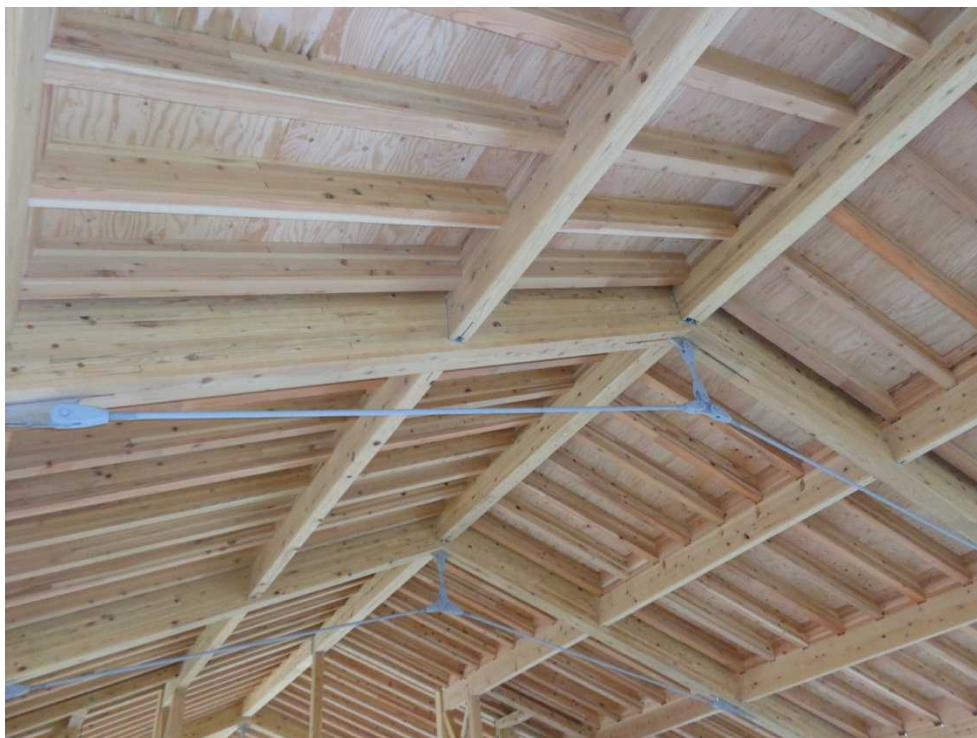
小屋組状況

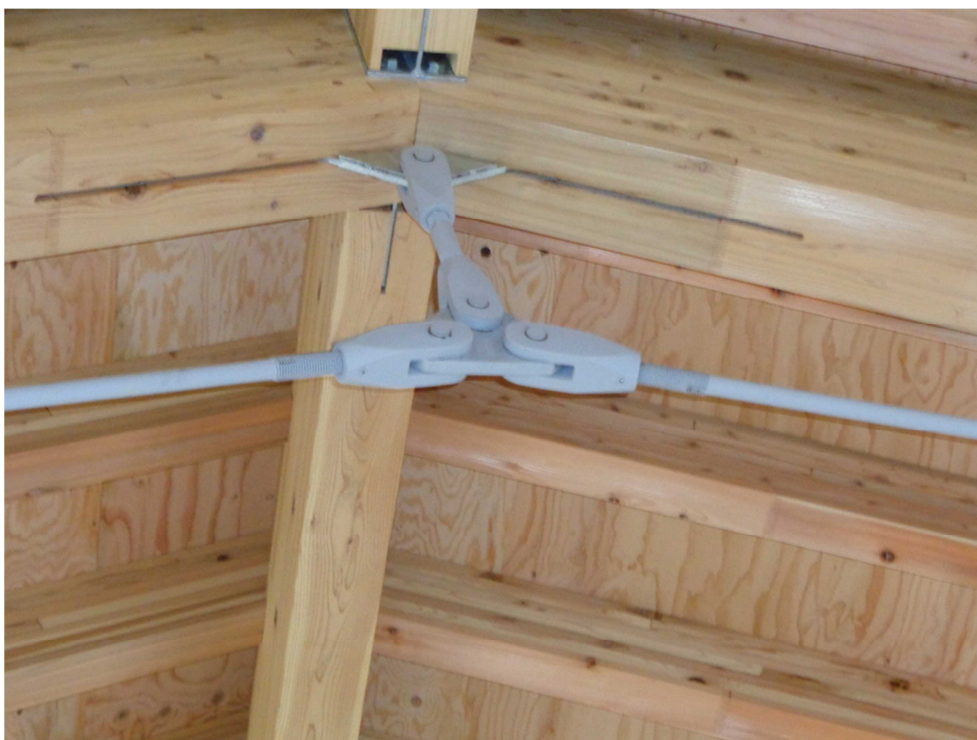
張弦梁棟部

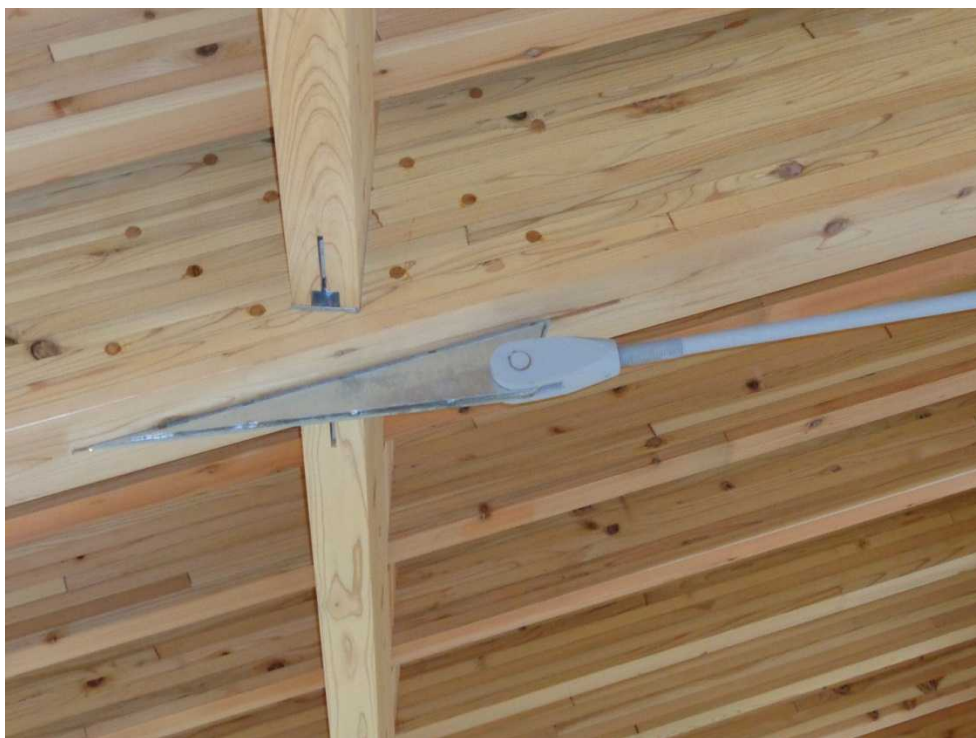
張弦梁端部

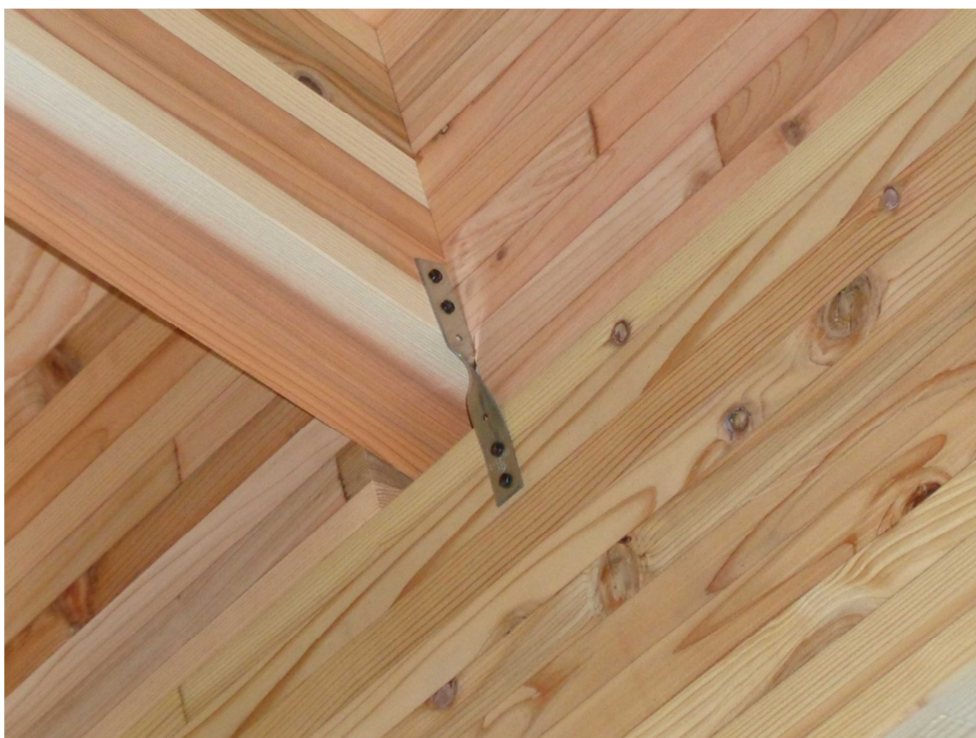
垂木と梁の接合

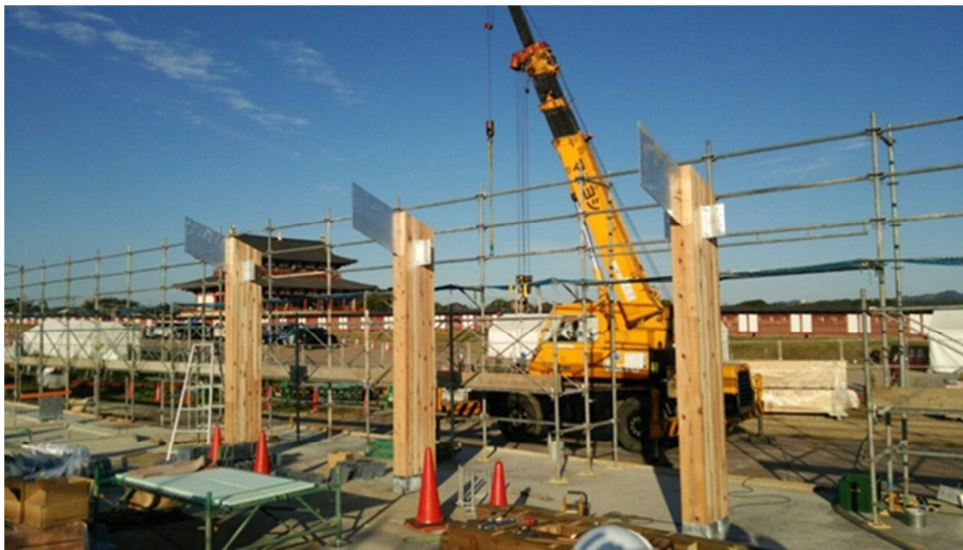
集成材柱設置

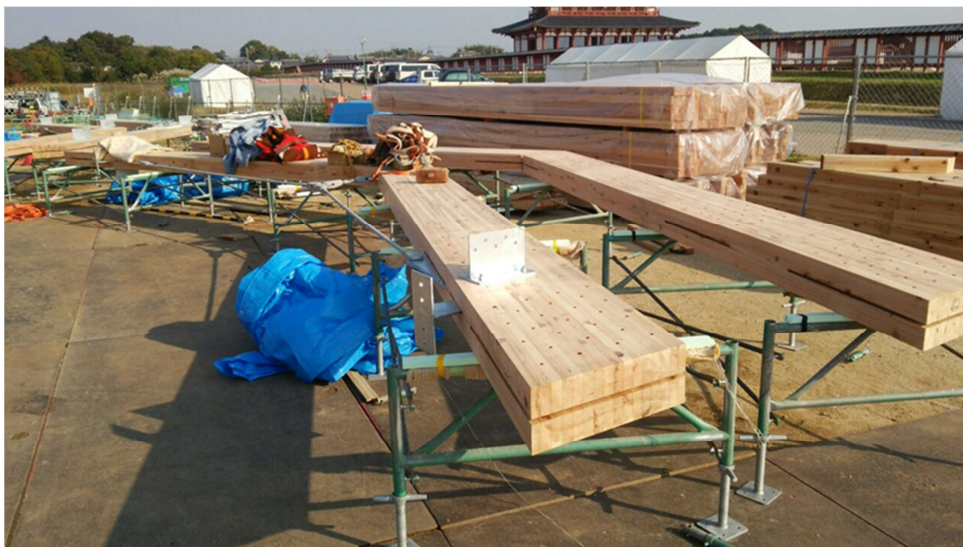
集成材地組状況

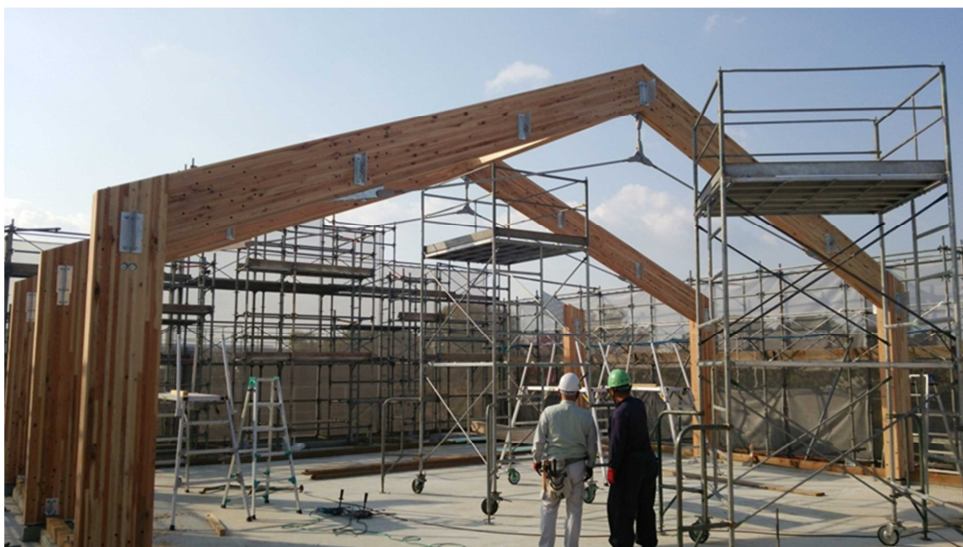
集成材架構状況

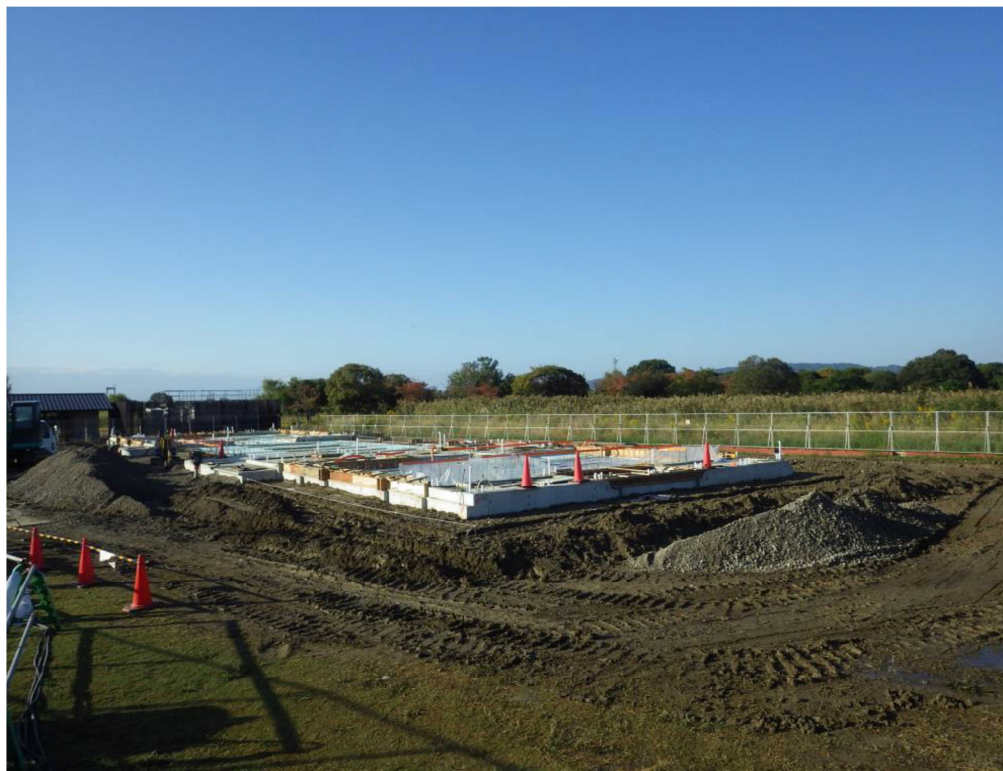
建物北、東基礎

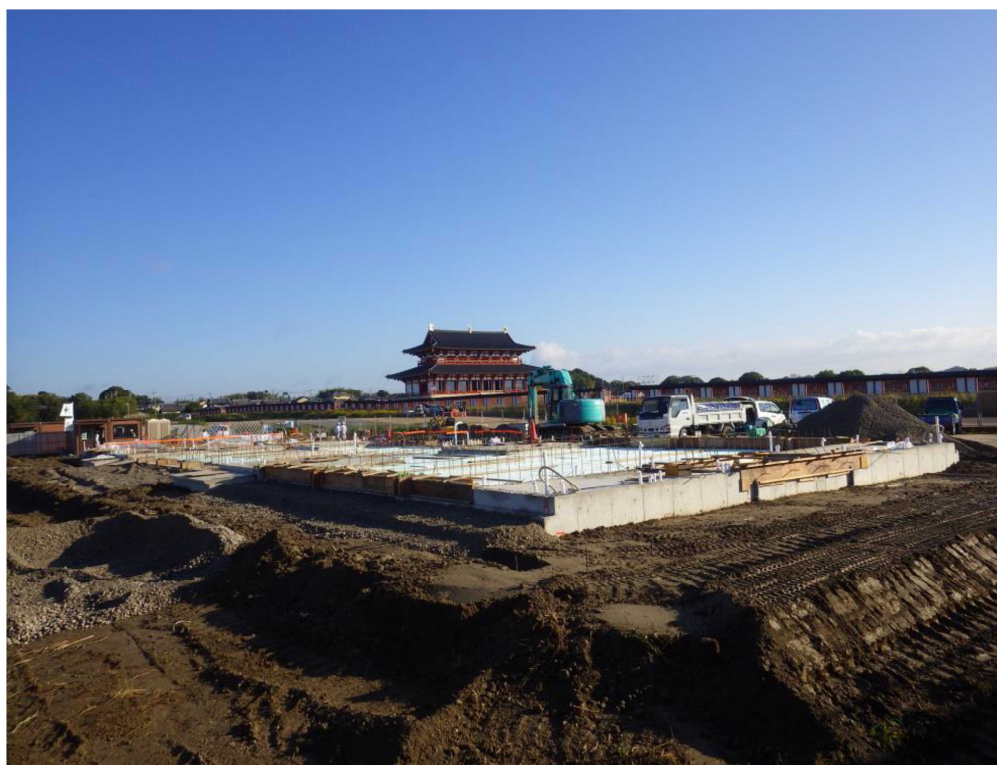
建物南、西基礎
