# 箇所2：細街路交差点（現地確認箇所：的場通との交差点）

# 箇所3：信号交差点（現地確認箇所：六条通との交差点）

箇所4：バス停（現地確認箇所：烏丸六条バス停上り）

# 箇所5：荷捌きスペース（現地確認箇所：ホテルカンラ付近）

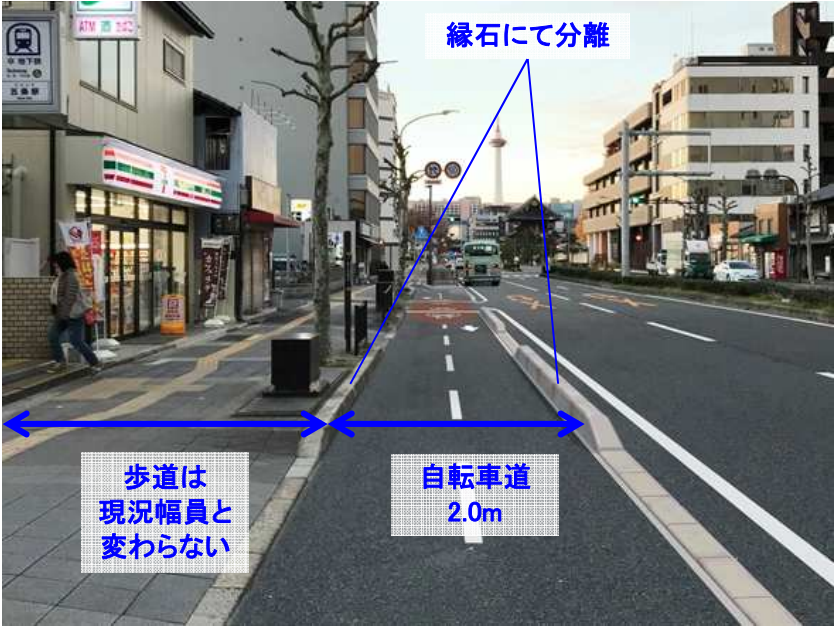
◆整備イメージ（五条駅出入口付近）

| 現地検証の内容 | 確認方法 |
|---|---|
| ① 歩行者・自転車通行空間の広がりの確認 | ● 現地にて、整備後の姿を平面図・イメージ図と照らし確認 |

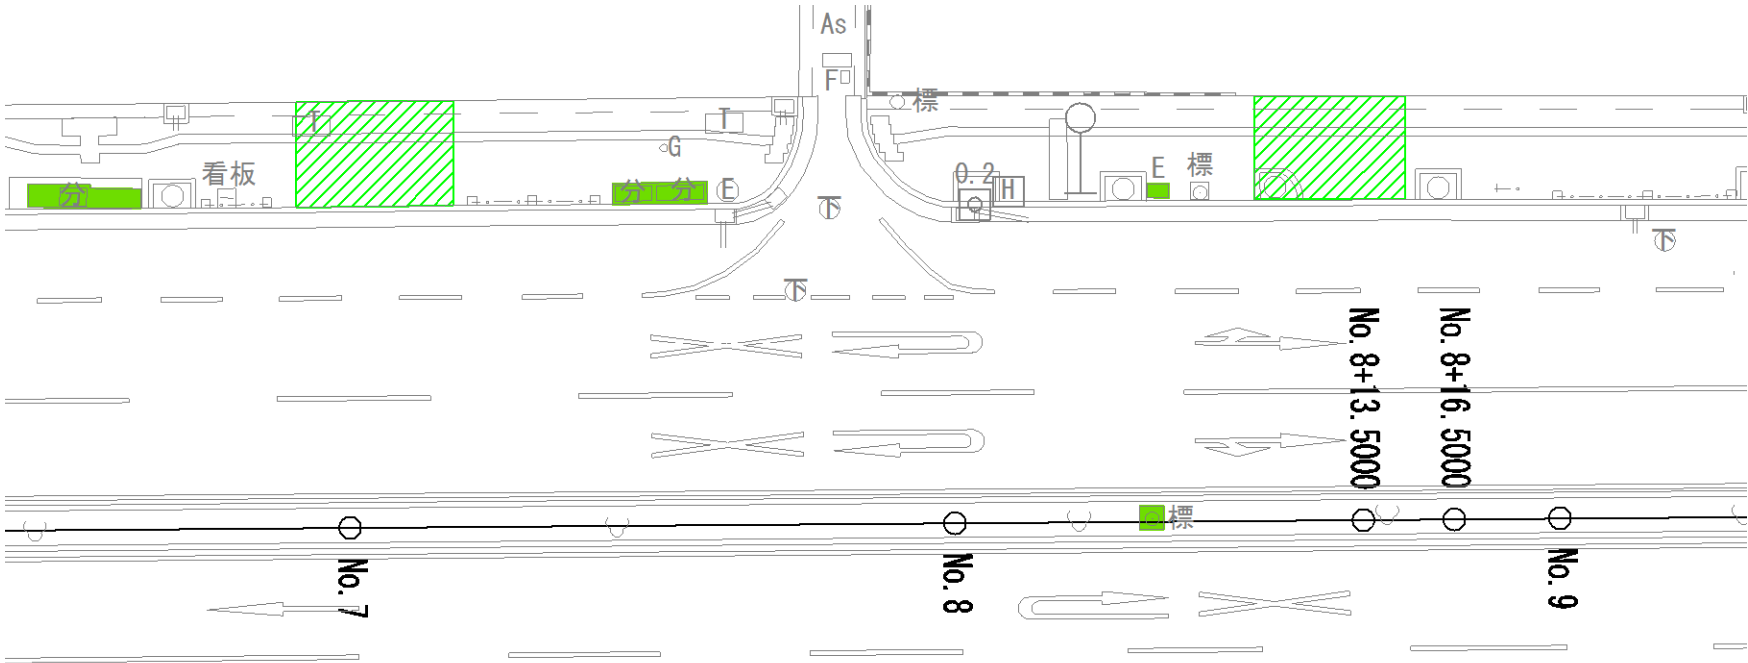
◆平面図（S=1:250）

現況

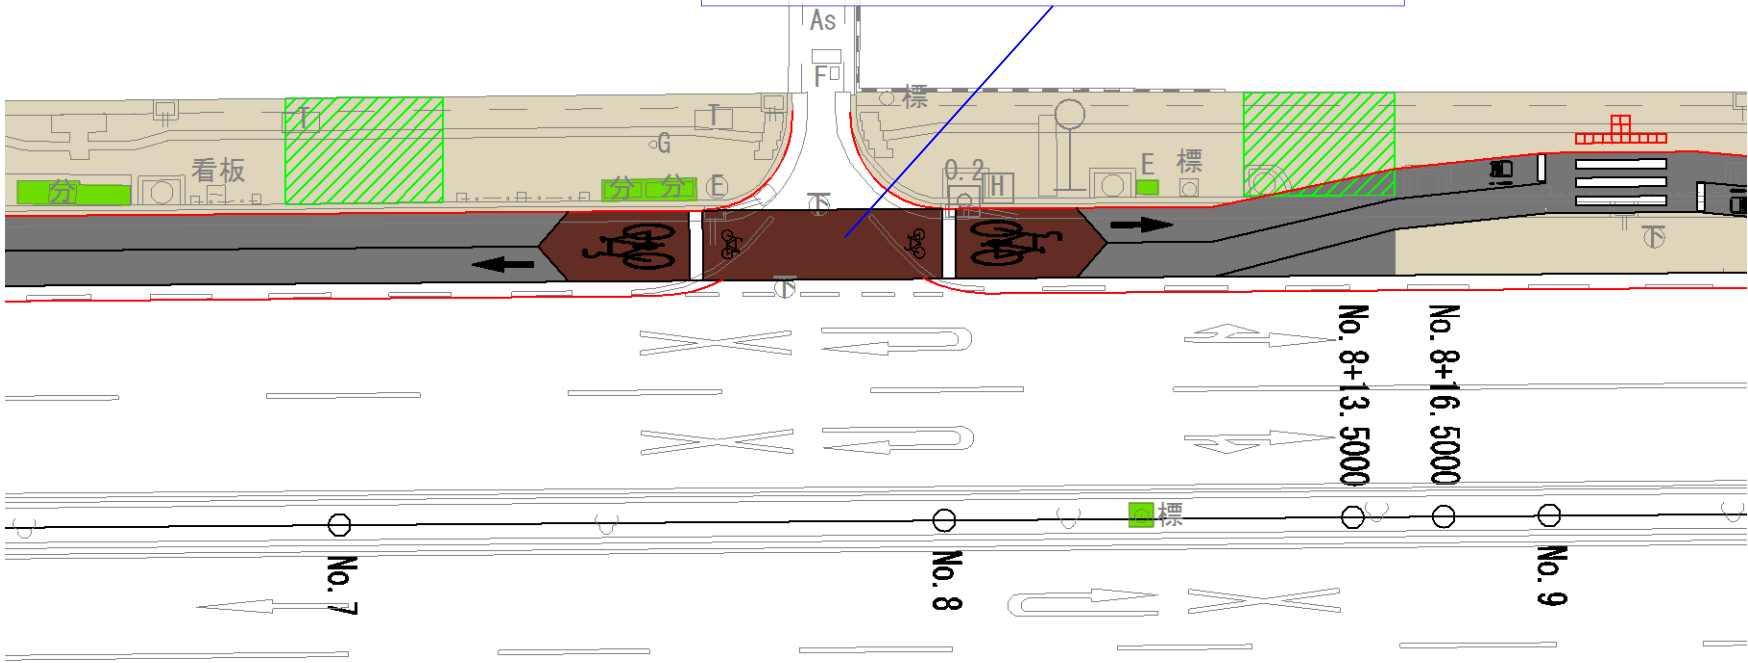
◆平面図（S=1:250）

| 現地検証の内容 | 確認方法 |
|---|---|
| ① 自転車と自動車の錯綜防止対策の確認 | ● 現地にて、整備後の姿（自転車通行位置の着色）を、平面図と照らし確認 |

整備後

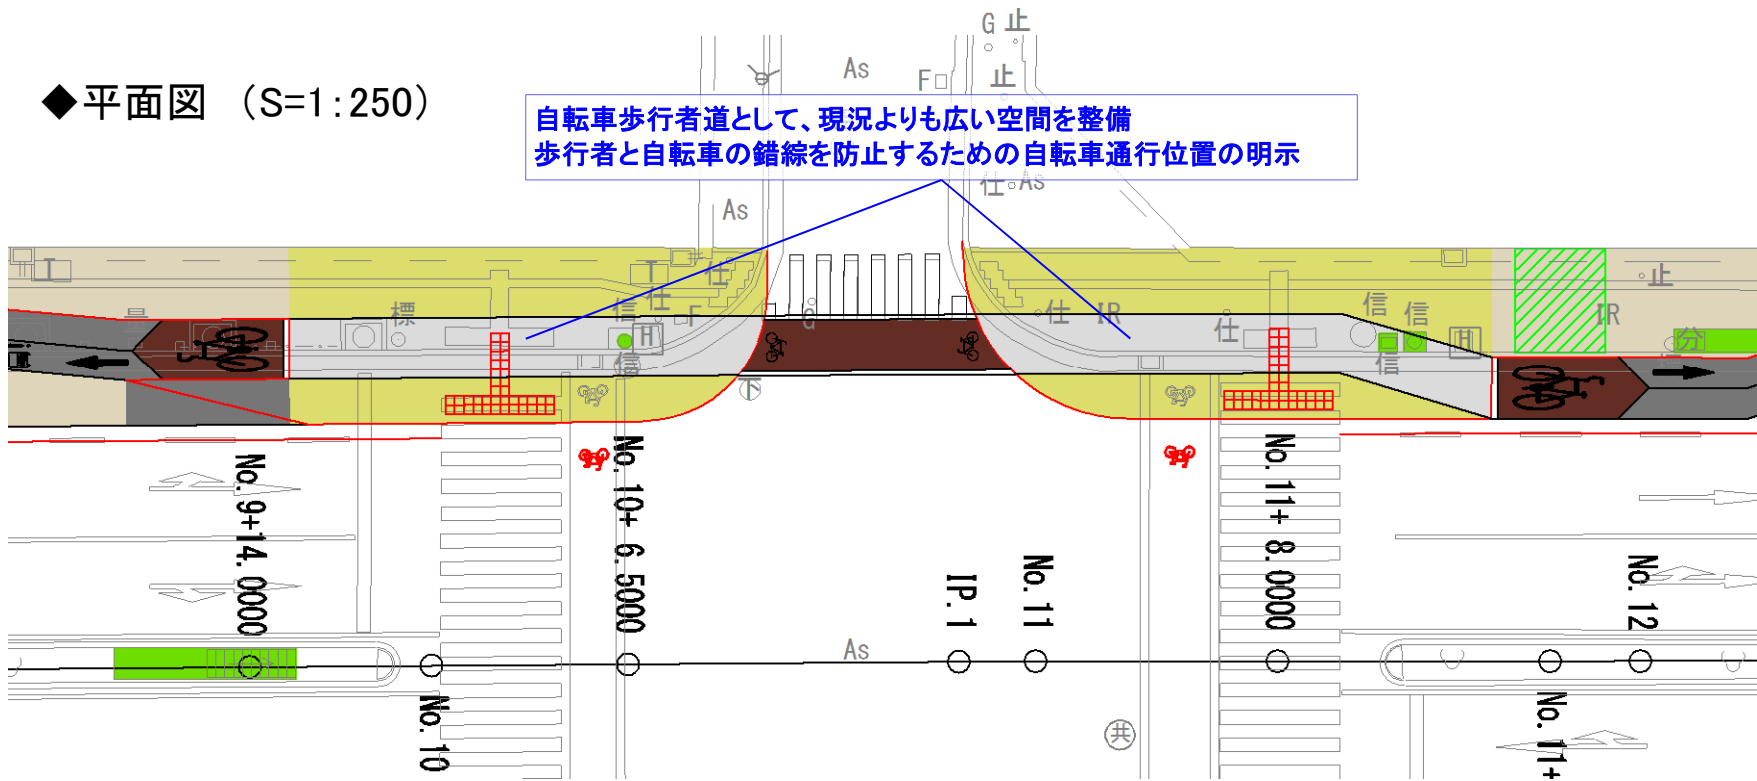
◆平面図（S=1:250）

| 現地検証の内容 | 確認方法 |
|---|---|
| ② 横断歩道付近で滞留する歩行者と自転車の錯綜を避けるための空間（自転車歩行者道）の確認 | ● 現地にて、自転車歩行者道の範囲の確認（横断歩道から5mの範囲をコンベックスで計測） |

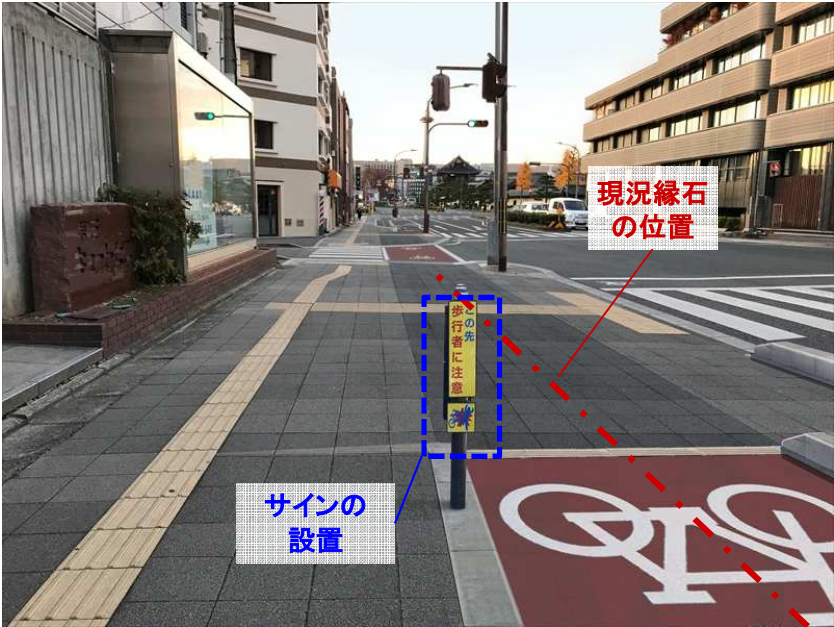
◆整備イメージ（六条通との交差点）

| 現地検証の内容 | 確認方法 |
|---|---|
| ① 歩行者・自転車通行空間の広がりの確認 | ● 現地にて、整備後の姿を平面図・イメージ図と照らし確認 |

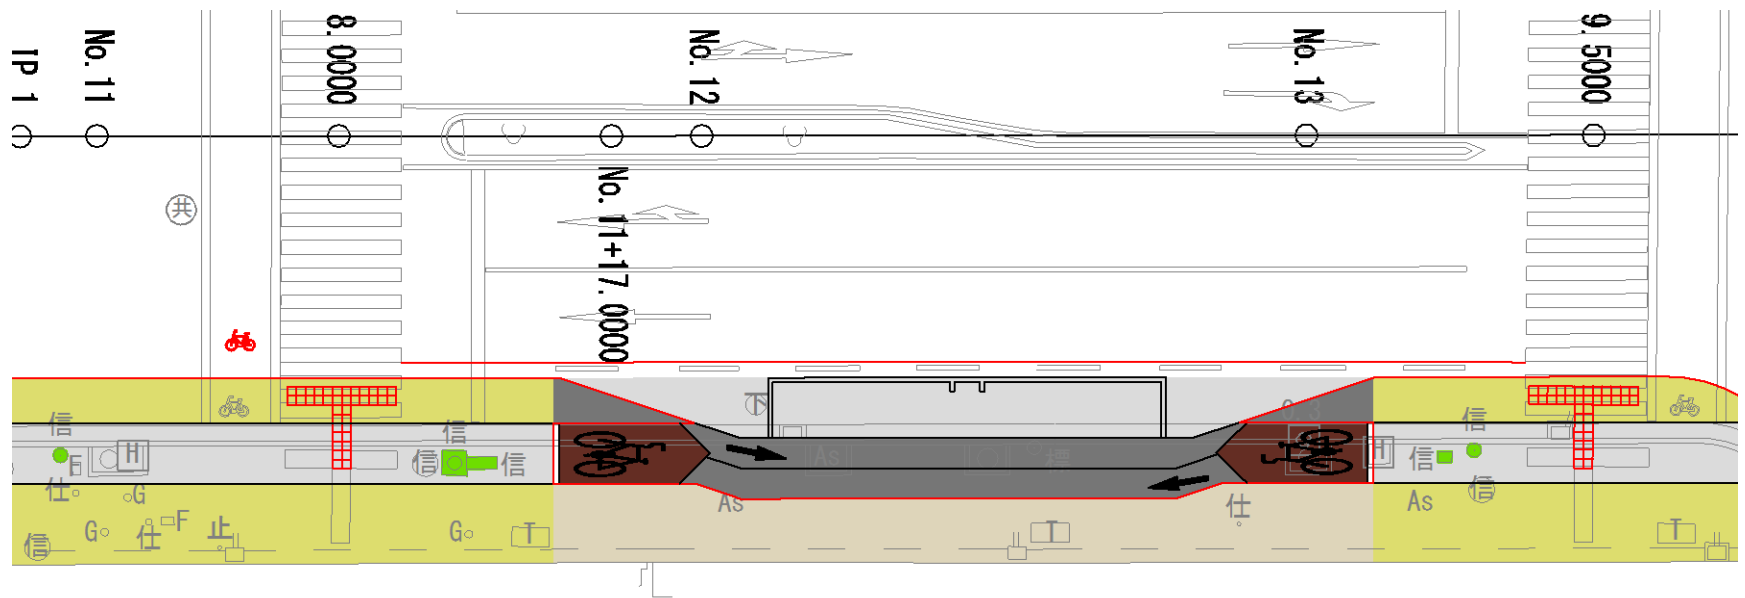
◆平面図（S=1:250）

| 現地検証の内容 | 確認方法 |
|---|---|
| ① 幅員（歩道・自転車道・荷捌きスペース）の確認 | <ul style="list-style-type: none"><li>● 現地にて、整備後の姿（歩行者・自転車・荷捌きスペースの分離形状）を平面図・イメージ図と照らし確認</li><li>● 現地にて、歩道・自転車道・荷捌きスペースの幅員の確認（歩道・自転車道幅員をコンベックスで計測、荷捌きスペース幅員は現況と変わらない）</li></ul> |
