# ICT・AIの活用について

1. 機器設置状況
2. AIカメラのナンバープレート解析における課題とその対応
3. ETC2.0プローブデータ分析における課題とその対応
4. Wi-Fiパケットセンサーのデータ特性と適用範囲

## 2.1 カメラ映像のAI解析について

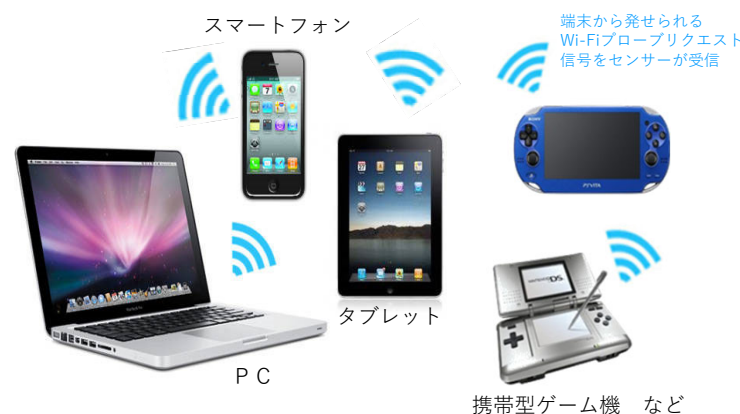
| 名 称 | 概 要 |
|---|---|
| Wi-Fiパケットセンサーによる人流把握 | スマートフォンがWi-Fiに接続する際に得られるプローブクエストをセンサーにより追跡し、人の流動、滞留として把握する技術 |

Wi-Fiプローブクエスト信号を発する端末例

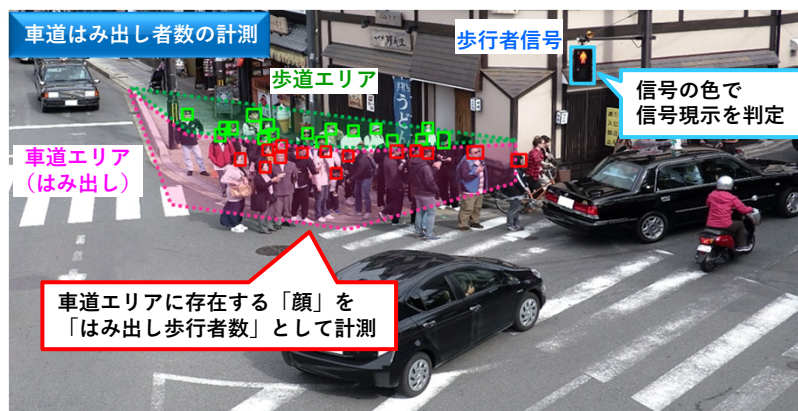
### ■各AI解析における計測の仕組み

- これまでカメラの動画データからAI解析を行い、車両のナンバープレート（NP）計測やバス停車時間、歩行者数などの計測を実施。
- ⇒バス停車時間や横断歩行者数等の計測については、一定の傾向把握としては安定的に使用可能である。
- ⇒ナンバープレート解析については、NPの文字列を抽出するため動画データの状態に左右され、**読み取り精度のばらつきが現状の課題**となっている。

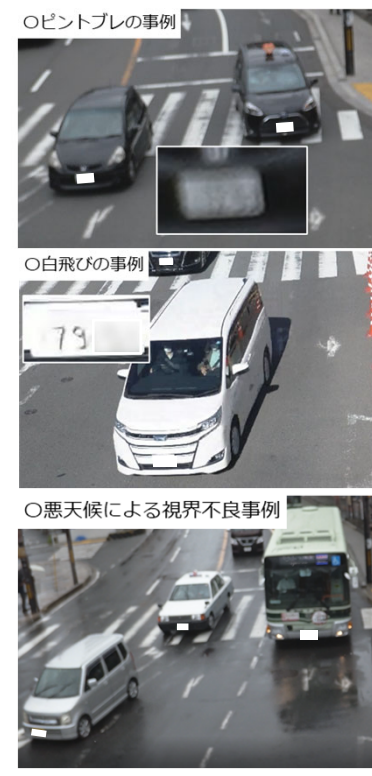
### ■主要因：広域画角によるNP認識精度の低下

- 課題① (NP認識精度のばらつき) の要因としては、カメラの画角・機能・天候・交通環境等による影響が大きいと考えられる。
- 東山五条 (流出) のカメラでは、歩行者数の解析等も想定していたことからカメラ画角を広角にしており、悪天候による影響やピントブレや白飛びなどの事象が誘発されやすくなっていると推察される。
- その他の要因としては、物理的に大型車両に隠れた車両のNPを認識できないことが要因として挙げられる。

⇒ナンバープレート解析だけでなく、歩行者挙動解析等も想定しているため、広域のカメラ画角となっていることから、ピントブレや白飛び、悪天候時の視界不良等の事象が発生し、NPが認識できない。

広域画角により  
起こりうる事象

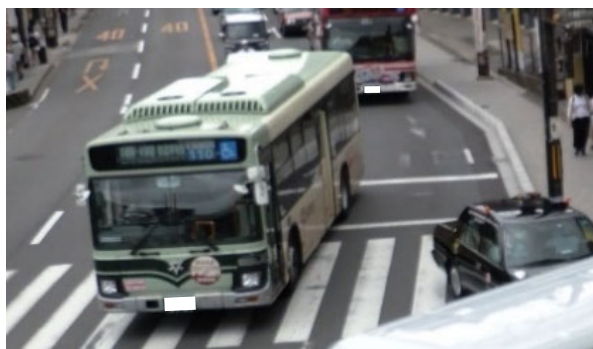
### ■その他要因：大型車両による後続車両のNP未検知

⇒大型車両に隠れて、後続車両のNPが検知できない。

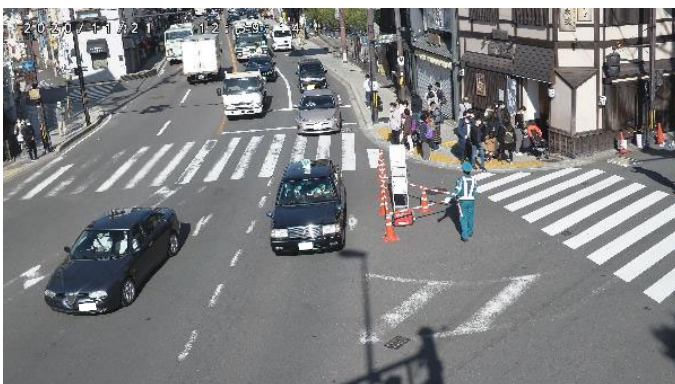
○変更前の画角（R2.11.21）

### ■設定変更する画角（東山五条交差点南行き）

- 課題①の要因（広域画角によるNP認識精度の低下）に対する対応として、カメラ画角を最大限ズームする設定変更を検証。  
⇒車両のナンバープレートに特化した画角に設定変更することにより、歩行者挙動等の解析は不可となる。
- 設定変更の結果、NP認識率が向上し、白飛び等による影響が抑えられることから、設定変更が有効であることを確認。  
⇒歩行者挙動については前回の協議会において一定の検証が完了しており、またコロナ禍において例年以上の歩行者による混雑は想定しにくいため、令和3年度の秋の観光シーズンは、ズームした画角に設定変更。

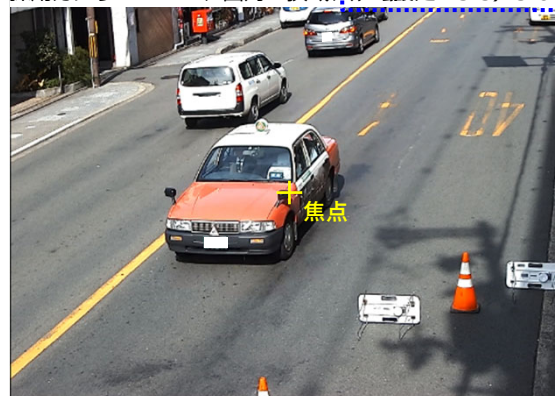
#### カメラ③：東山三条（流出）

解析内容（想定）：車両NP計測  
採用カメラ：FHD、画角：狭域、 $\lambda^{\circ}-\Delta$ 設定：3.5/3.6

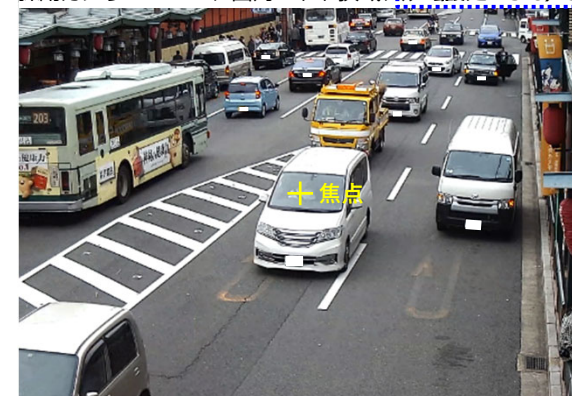
#### カメラ④：祇園（流入）

解析内容（想定）：車両NP計測  
採用カメラ：FHD、画角：やや狭域、 $\lambda^{\circ}-\Delta$ 設定：3.6/3.6

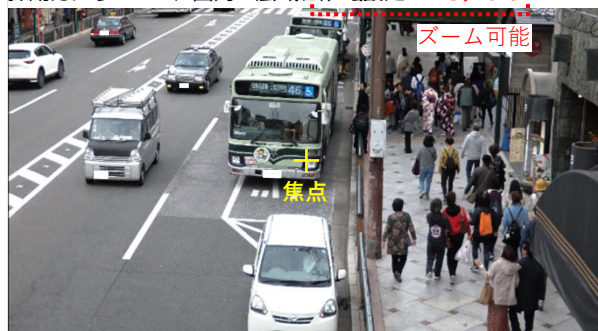
#### カメラ⑤：祇園（流出）

解析内容（想定）：車両NP計測、バス・歩行者解析  
採用カメラ：4K、画角：広域、ズーム設定：2.9/6.0

- カメラ⑤と⑦については、ズームアップの余地があり、ばらつき及びデータ取得が安定する可能性がある。
- 他カメラについては、ズームによる改善効果を踏まえ、カメラ方向・角度等の変更を検討し、更なる精度向上を図る。

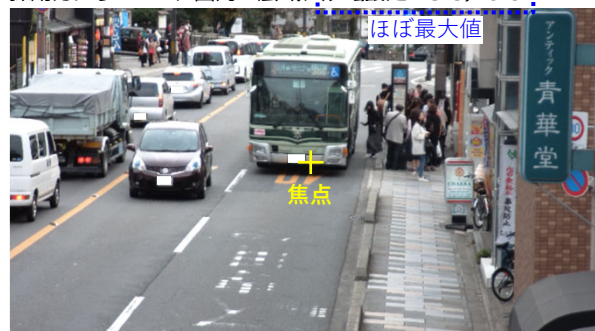
#### カメラ⑥：東山五条（流入）

解析内容（想定）：車両NP計測、バス・歩行者解析  
採用カメラ：4K、画角：広域、ズーム設定：5.8/6.0

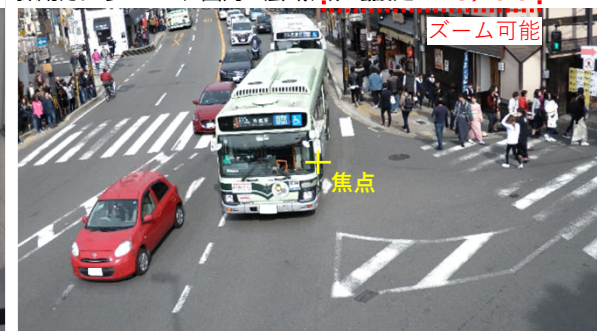
#### カメラ⑦：東山五条（流出）

解析内容（想定）：車両NP計測、歩行者解析  
採用カメラ：4K、画角：広域、ズーム設定：1.9/6.0

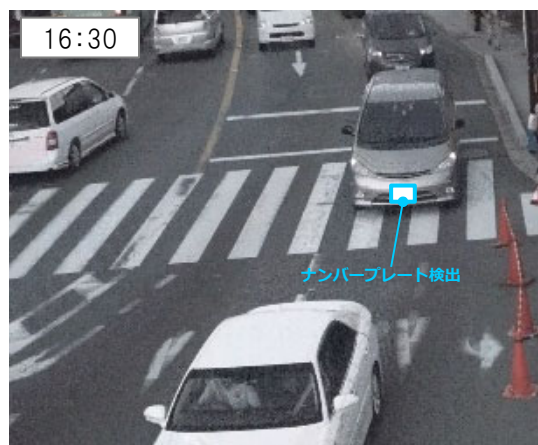
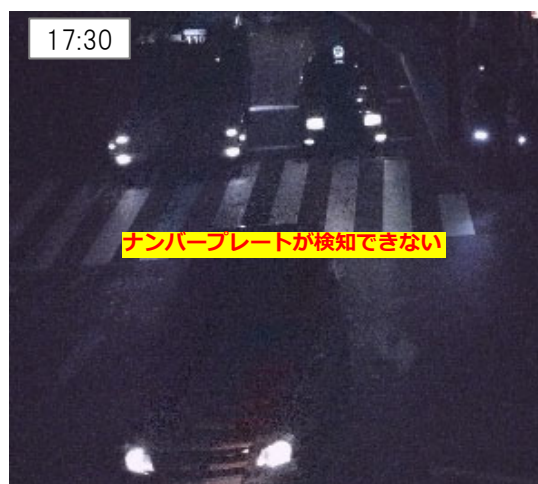
### ■主要因：照度不足による認識精度の低下

- 課題②（夕方以降のNP認識精度の低下）の要因としては、照度の影響が挙げられる。
- 夕方以降は照度が不足することにより、NP認識精度が著しく低下する。
- また、夕方のNP認識精度の低下が課題③のマッチング率の低下にも影響している。

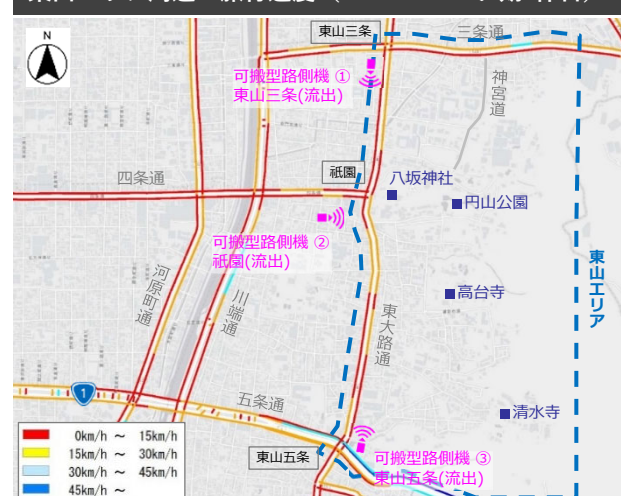
#### 東山エリア周辺の旅行速度 (H30.11 ピーク期・休日)

※ETC2.0データ (H30.11.23(金祝)~11.24(土)の2日間, 10h (9時~17時) 平均)
