1. 主要渋滞箇所の特定期解除に向けたモニタリング【対応方針】

2. 主要渋滞箇所でのモニタリング【解除候補の旅行速度：青枠フロー】

6. 主要渋滞箇所のモニタリングの結果まとめ

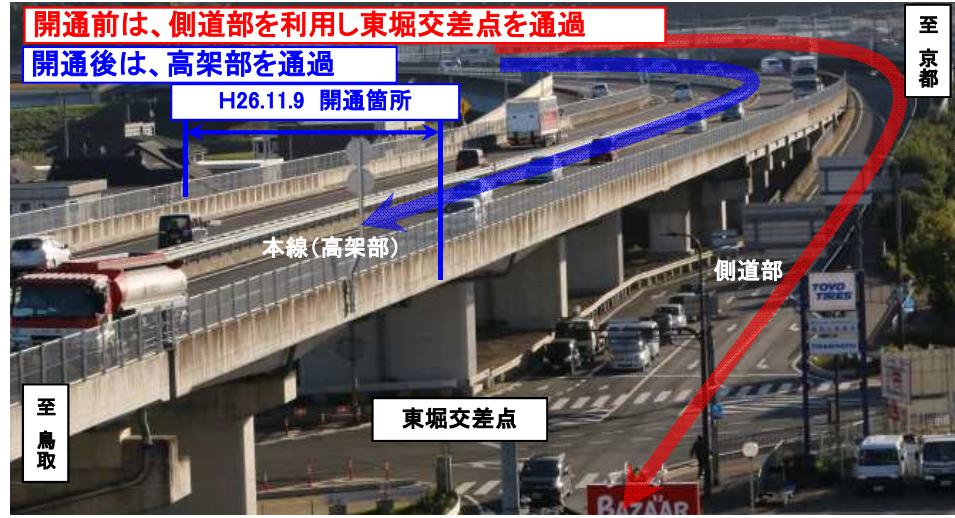
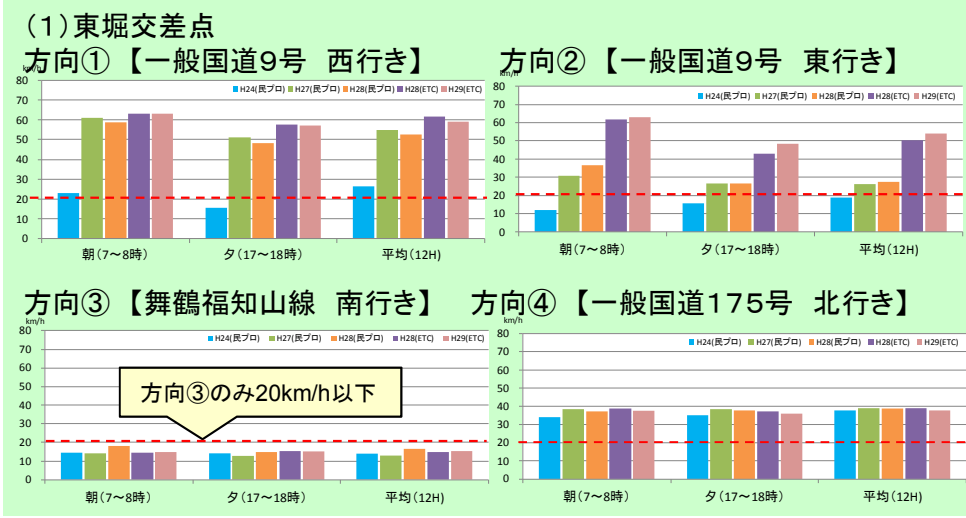
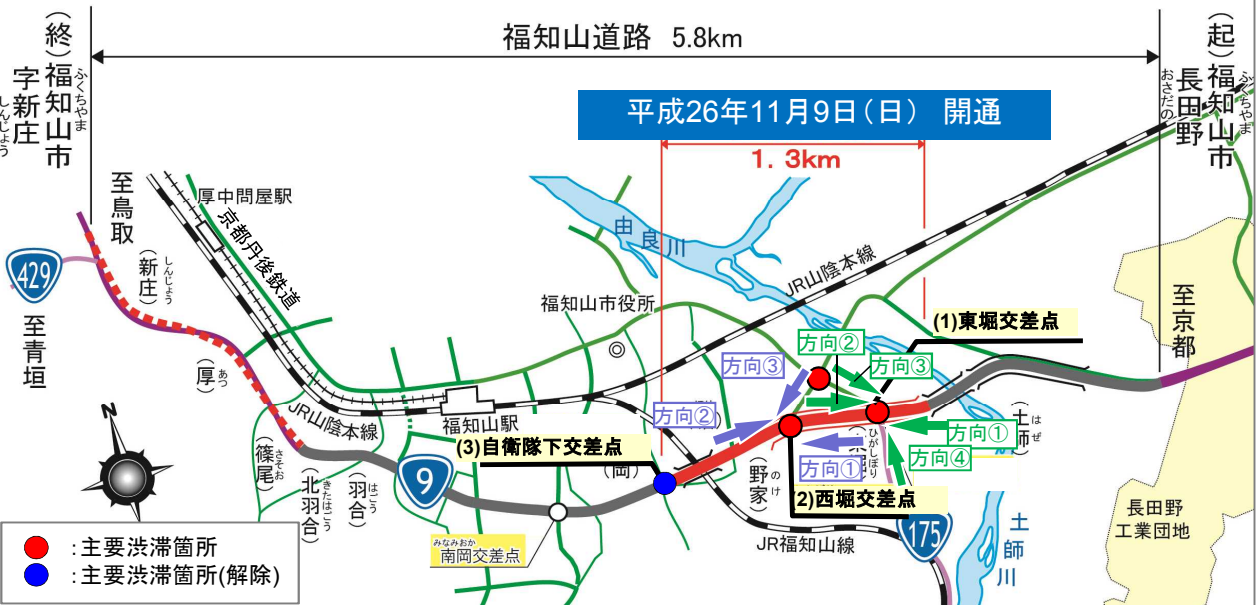
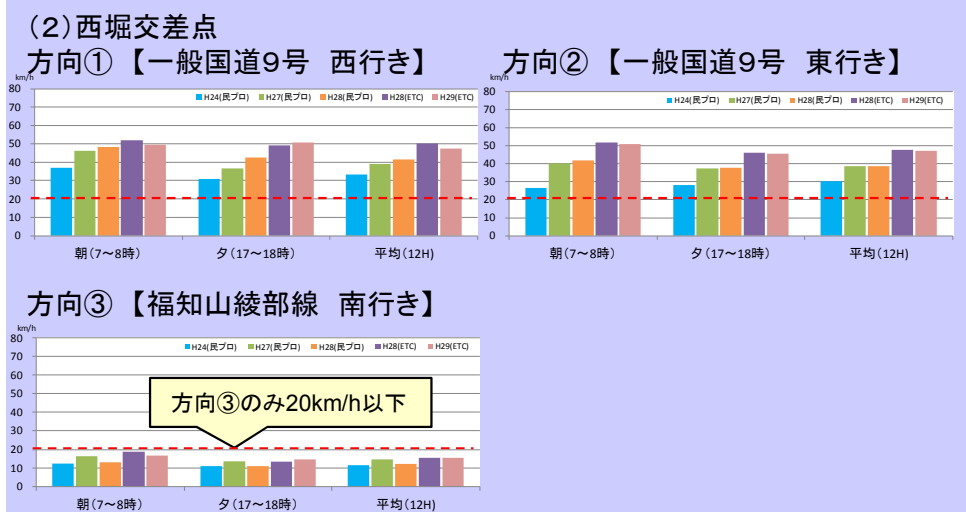
○京都府北部地域の東堀交差点及び西堀交差点では、平成29年9～11月のETC2.0データでモニタリングした結果、国道方向において特定解除の基準を満たしているが、東堀交差点の方向③、西堀交差点の方向③においては、20km/hを下回っている状況であった。⇒青枠フロー対象

○東堀交差点の方向③、西堀交差点の方向③において現地状況を調査した結果、渋滞が確認されない場合は、東堀、西堀ともに**特定解除**とする。

※開通前:H24. 9～11 平日 ※開通後:H27. H28. 9～11 平日(民間プローブデータ)
 ※開通後:H28. 9～11, H29. 9～11 平日(ETC2.0データ)

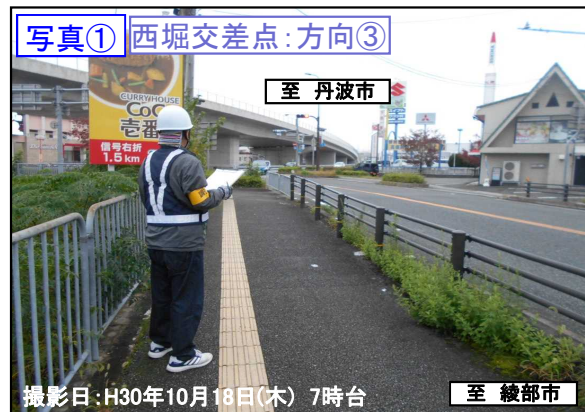
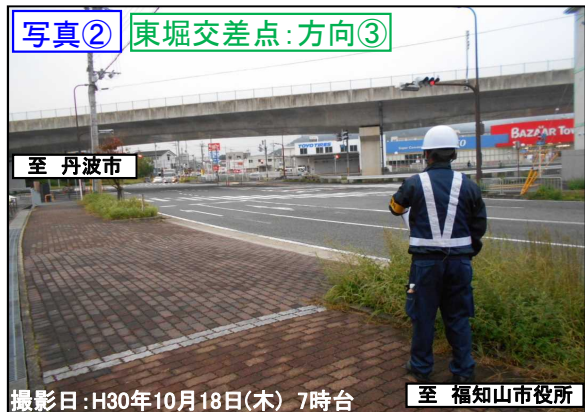
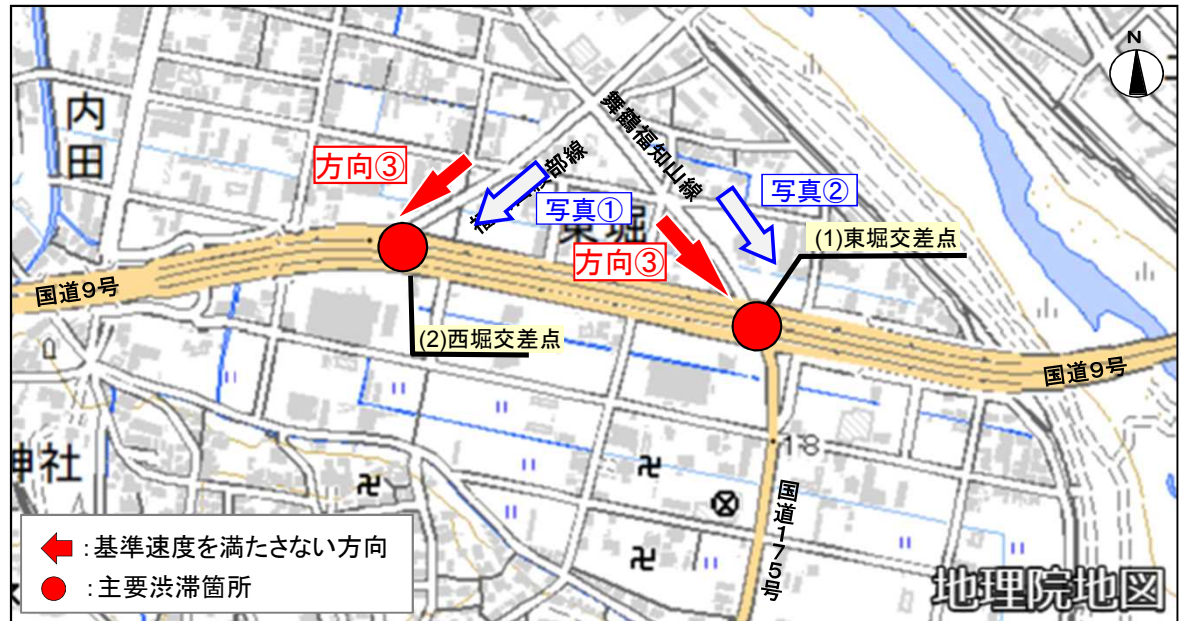
○東堀交差点の方向③、西堀交差点の方向③において現地状況を調査した結果、渋滞が確認されなかったため、東堀、西堀ともに本協議会において**特定解除**とする。

(1)東堀交差点 方向③【舞鶴福知山線 南行き】渋滞長観測結果

(2)西堀交差点 方向③【福知山綾部線 南行き】渋滞長観測結果

※調査日:平成30年10月18日(木)
 ※調査時間帯:7:00~10:00、16:00~19:00(朝/夕3時間)

H28,H29渋滞緩和:3箇所
H30に現地状況を確認:渋滞なし
特定解除:西堀、東堀

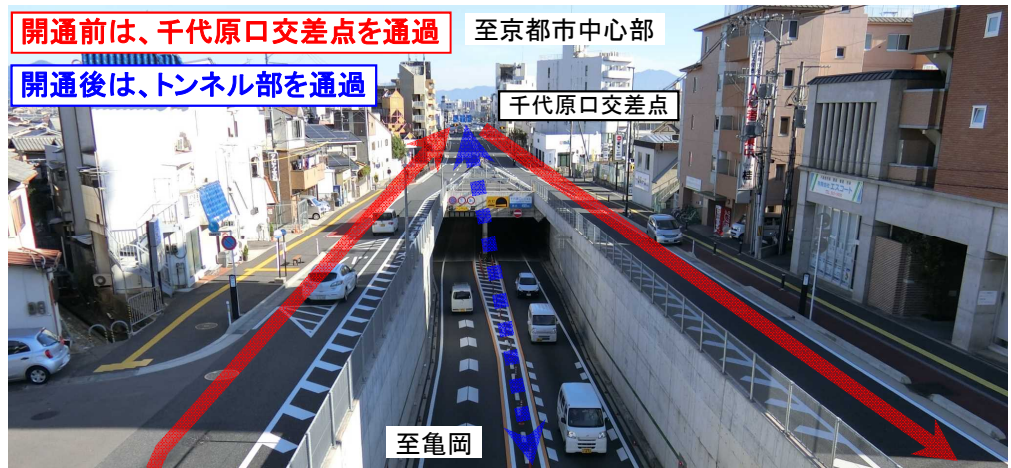
○京都中心部地域の千代原口交差点では、最新の平成29年9～11月のETC2.0データでモニタリングした結果、国道方向において特定解除の基準を満たしているが、方向①においては、15km/hを下回っている状況であった。⇒青枠フロー対象

○方向①において、**現地状況を調査**した結果、渋滞が確認されない場合は**特定解除**とする。

※開通前:H24. 9~11 平日 ※開通後:H27. H28. 9~11 平日(民間プローブデータ)
 ※開通後:H28. 9~11, H29. 9~11 平日(ETC2.0データ)

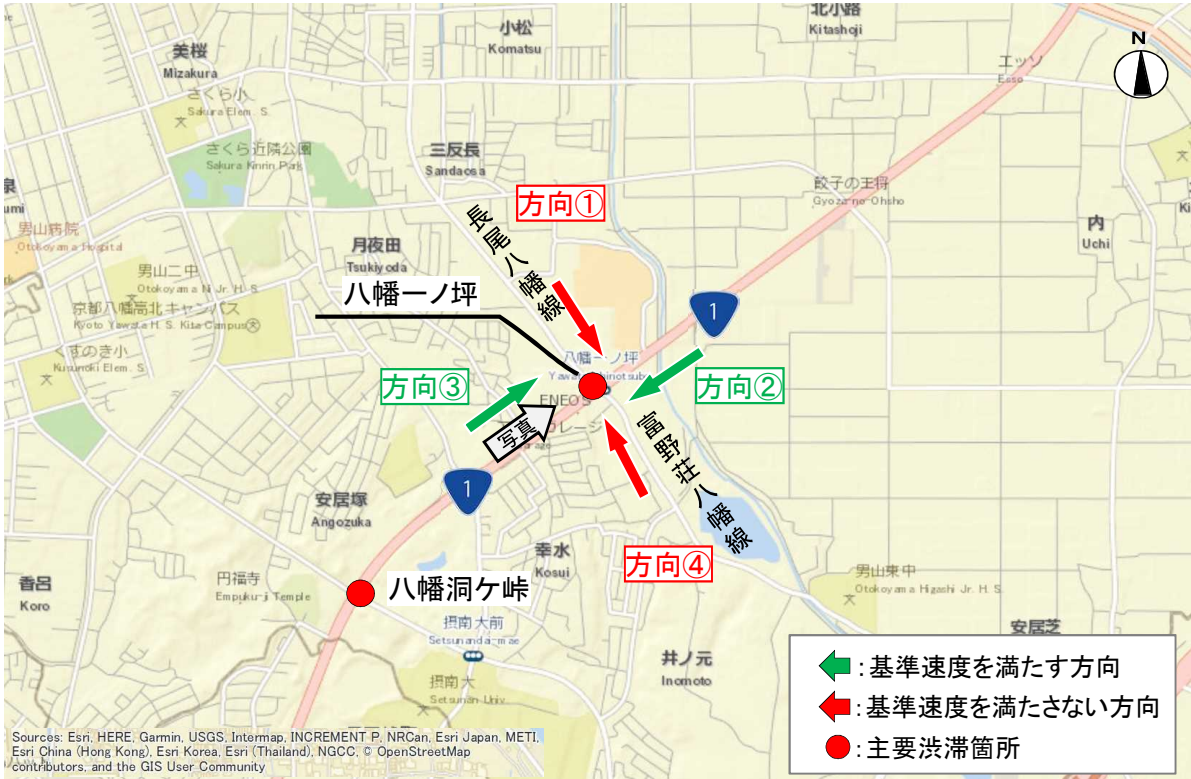
○八幡一ノ坪交差点では、平成29年3月に交差点前後の線形を直線化し交通を整流化。
 ○方向①④で旅行速度が基準を満たしていない。

※開通前: H24. 9~11 平日 ※開通後: H29. 9~11, H30. 9~11 平日 (ETC2.0データ)

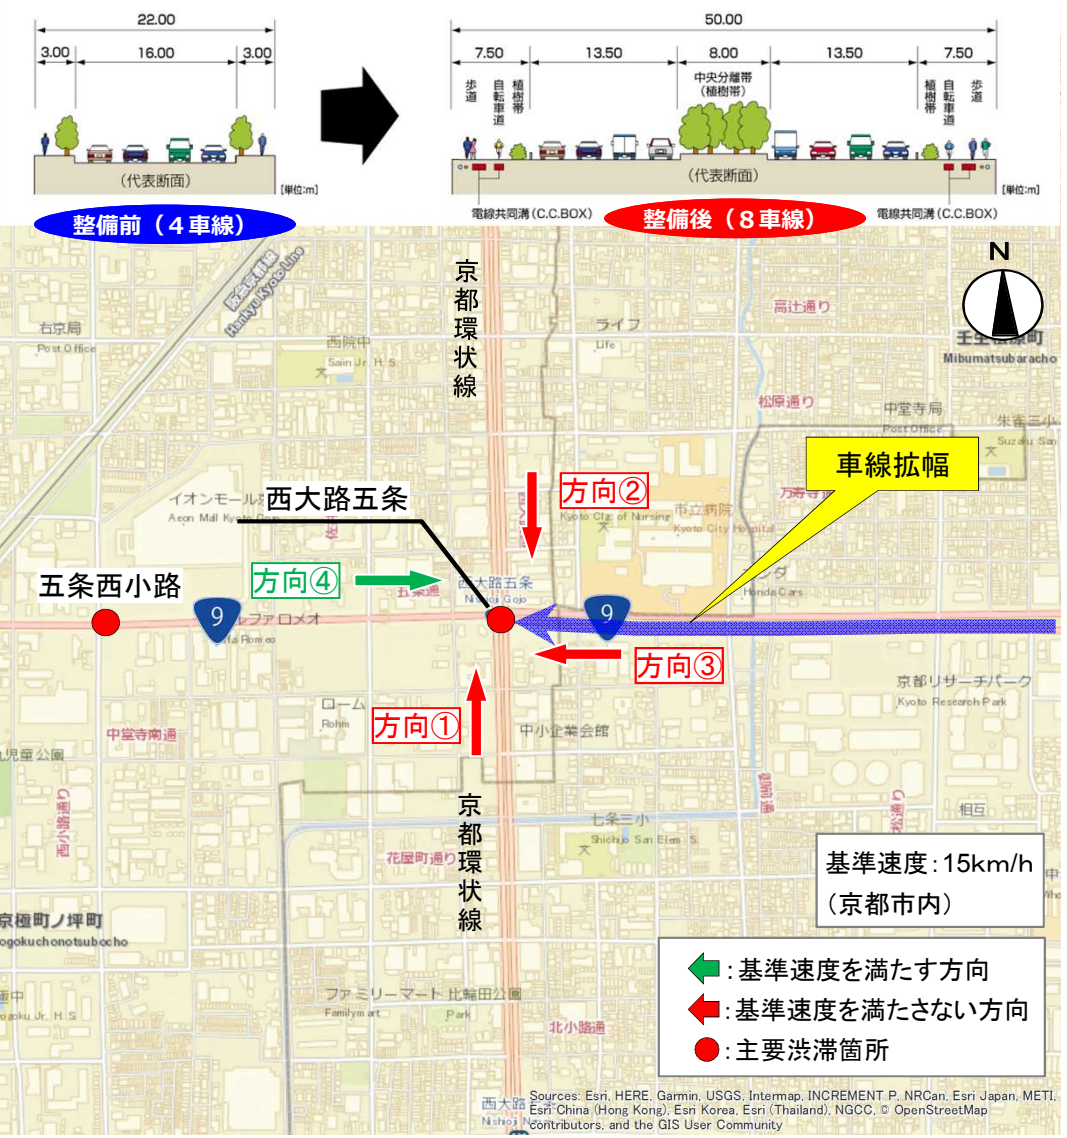
■西大路五条交差点

○西大路五条交差点では、平成26年9月に交差点以東を4車線→2車線に拡幅後、旅行速度の向上はみられるが、方向①②③で旅行速度が基準を満たしていない。
 ○上久世交差点では、平成26年10月に交差点カラー化の対策を実施後、旅行速度の向上は見られるが、全方向で旅行速度が基準を満たしていない。

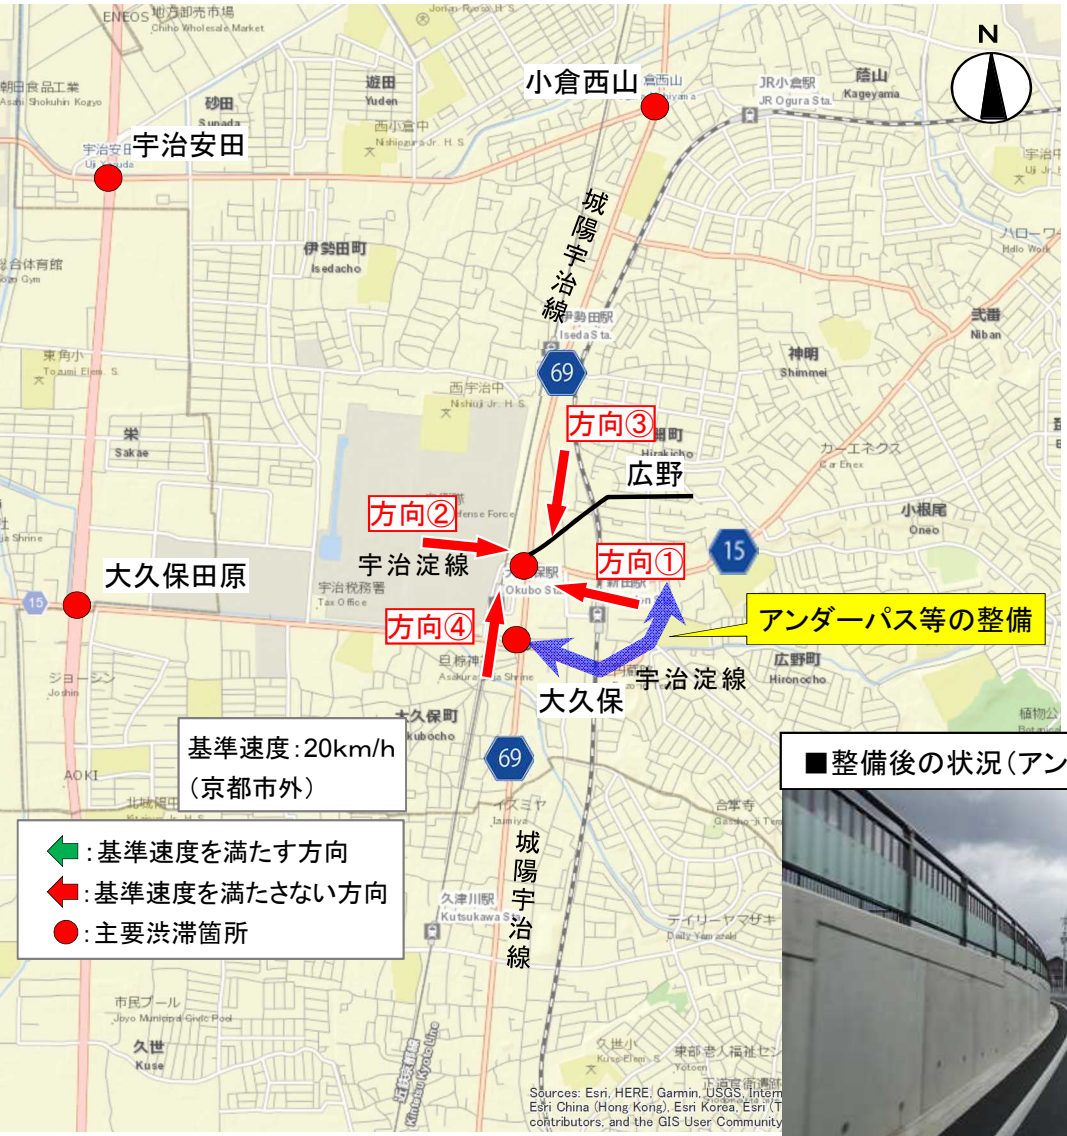
■ 広野交差点

○大久保、広野交差点において、平成28年8月にJRアンダーパス等の整備後、広野交差点及び大久保交差点では、旅行速度の向上は見られるが、全方向で旅行速度が基準を満たしていない。

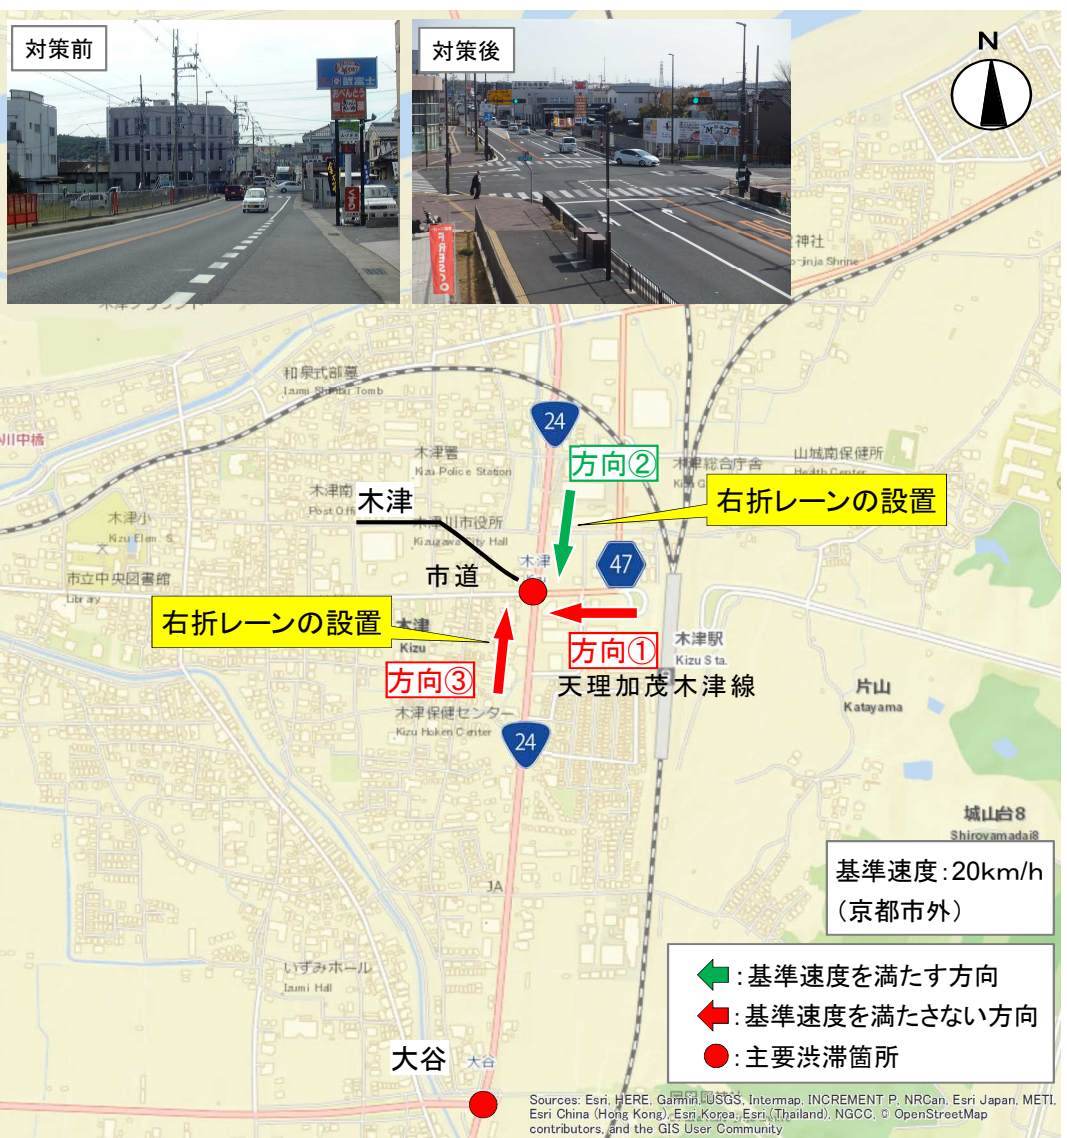
■木津交差点

○木津交差点では、平成30年3月に方向②③で右折レーンを設置後、旅行速度の向上は見られるが、方向①③で旅行速度が基準を満たしていない。
 ○山城大橋東詰交差点では、平成30年6月に方向③で右折レーンを延伸後、旅行速度の向上は見られるが、全方向で旅行速度が基準を満たしていない。

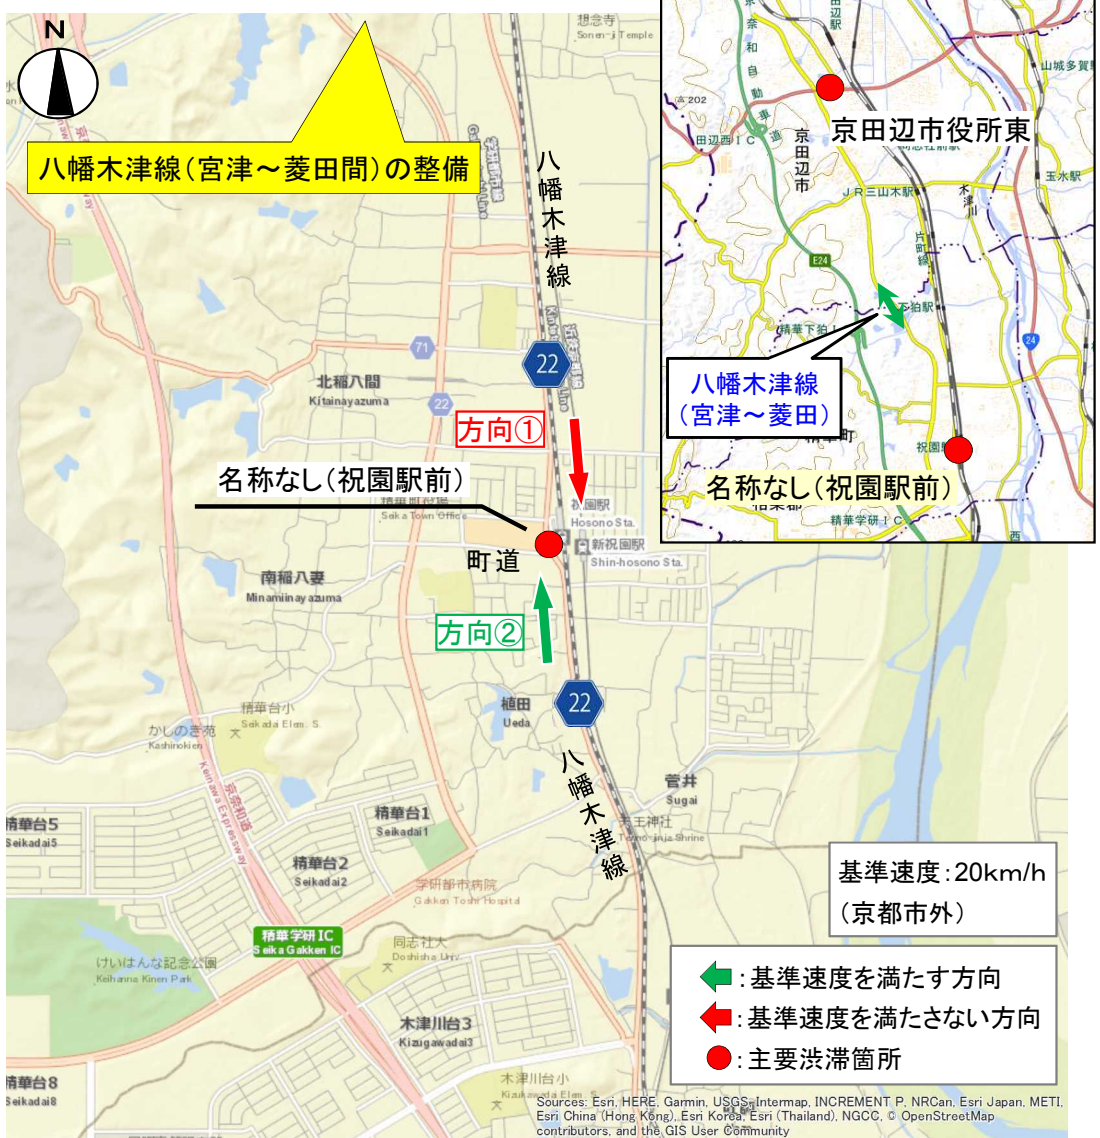
■名称なし(祝園駅前)交差点

○名称なし(祝園駅前)交差点では、平成30年3月に八幡木津線(宮津～菱田)が開通後、方向①で旅行速度が基準を満たしていない。
 ○名称なし(田辺北IC付近)交差点では、平成29年4月に新名神(城陽～八幡京田辺)が開通後、旅行速度の向上は見られるが、方向②で旅行速度が基準を満たしていない。

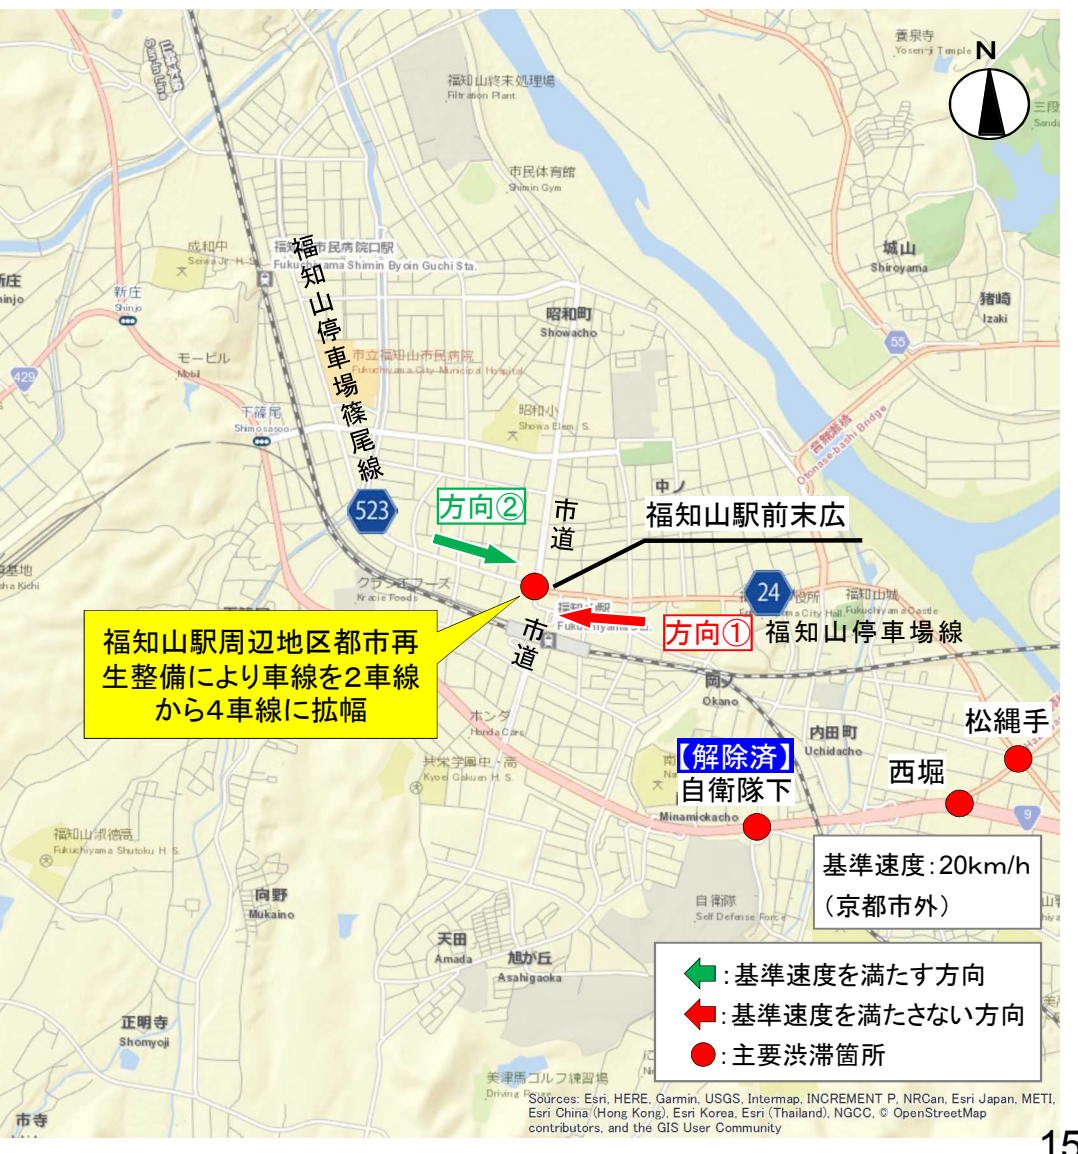
■福知山駅前末広交差点

○福知山駅前末広交差点では、福知山駅周辺地区都市再生整備により車線拡幅後、旅行速度の向上は見られるが、方向①で旅行速度が基準を満たしていない。

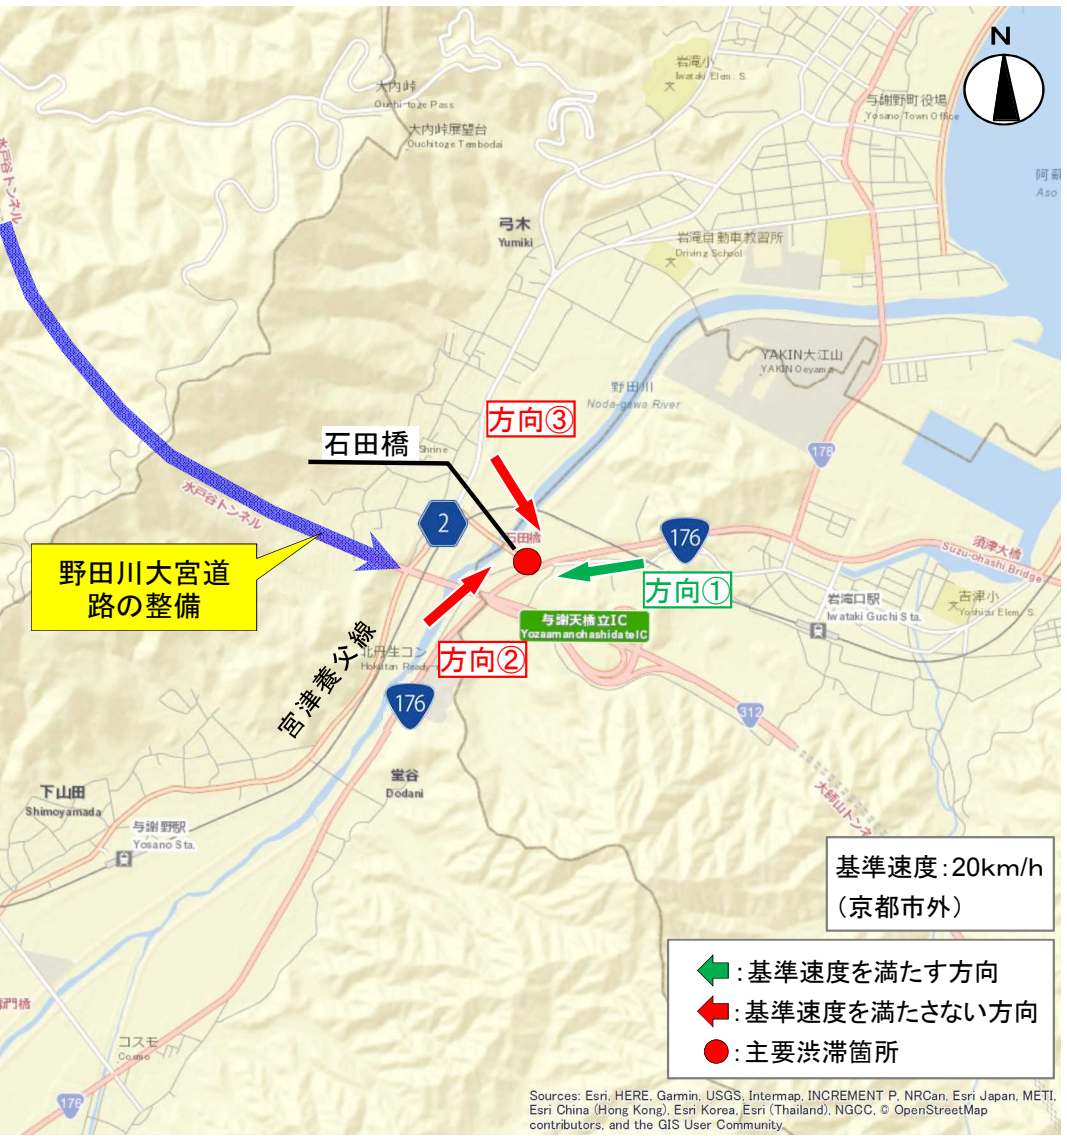
■石田橋交差点

○石田橋交差点では、平成28年10月に野田川大宮道路が開通後、旅行速度の向上は見られるが、方向②③で旅行速度が基準を満たしていない。

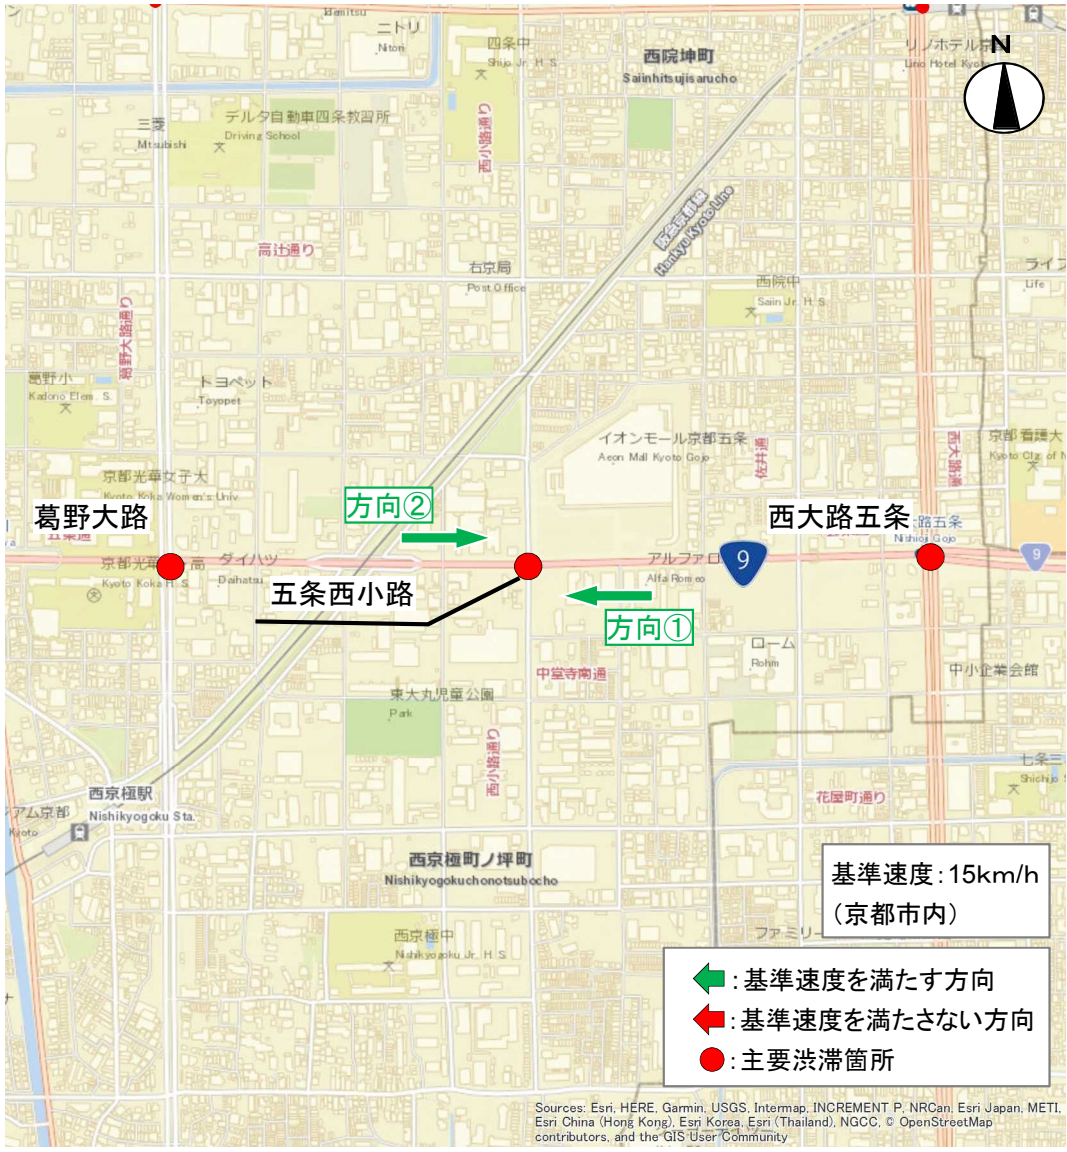
■五条西小路交差点

○五条西小路交差点、五条大宮交差点ともに、旅行速度が基準速度を2年連続で満たしている。

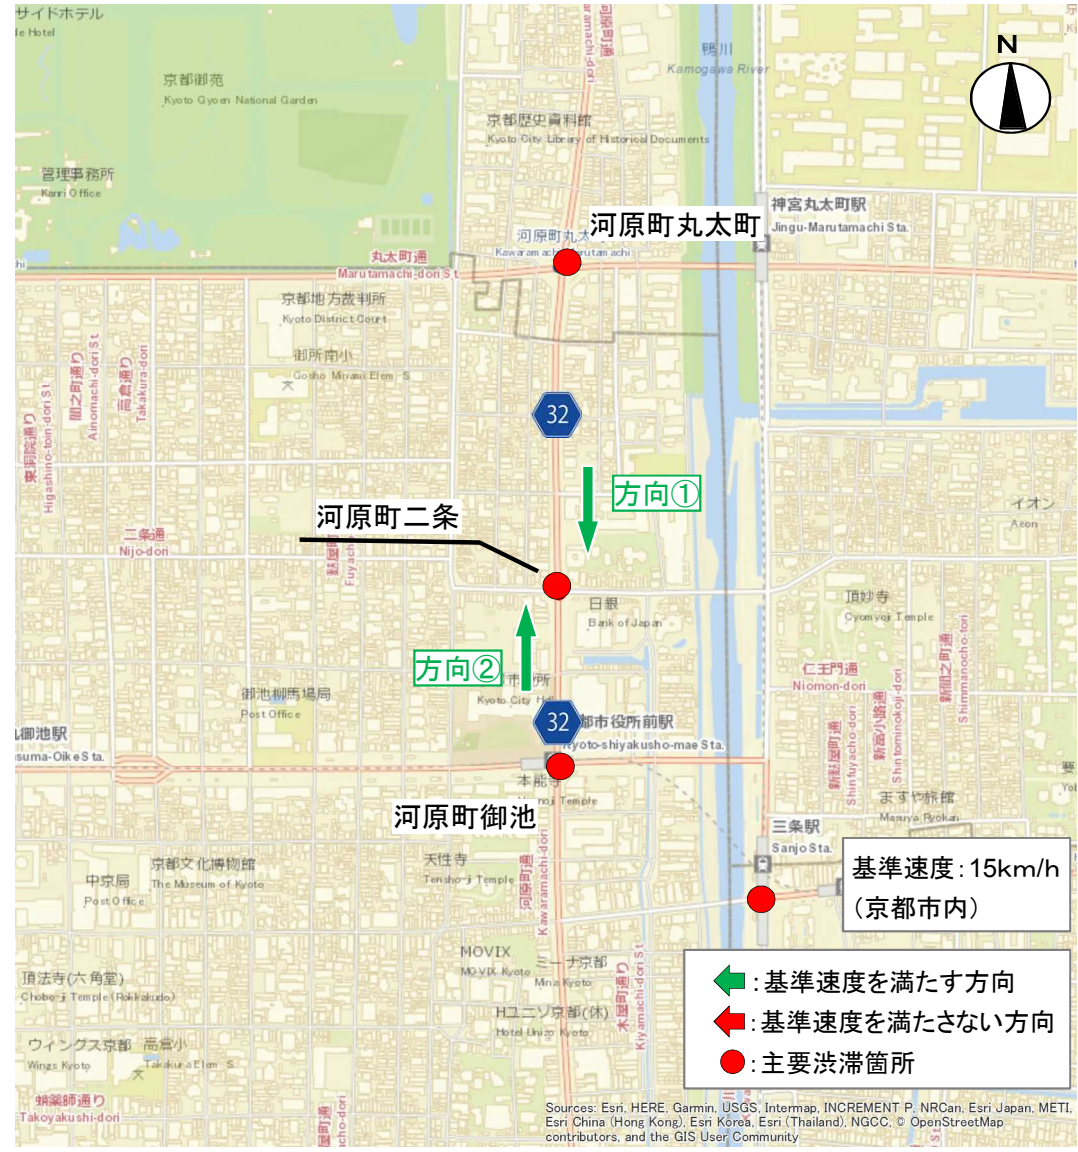
■河原町二条交差点

○河原町二条交差点、花園橋交差点ともに、旅行速度が基準速度を2年連続で満たしている。

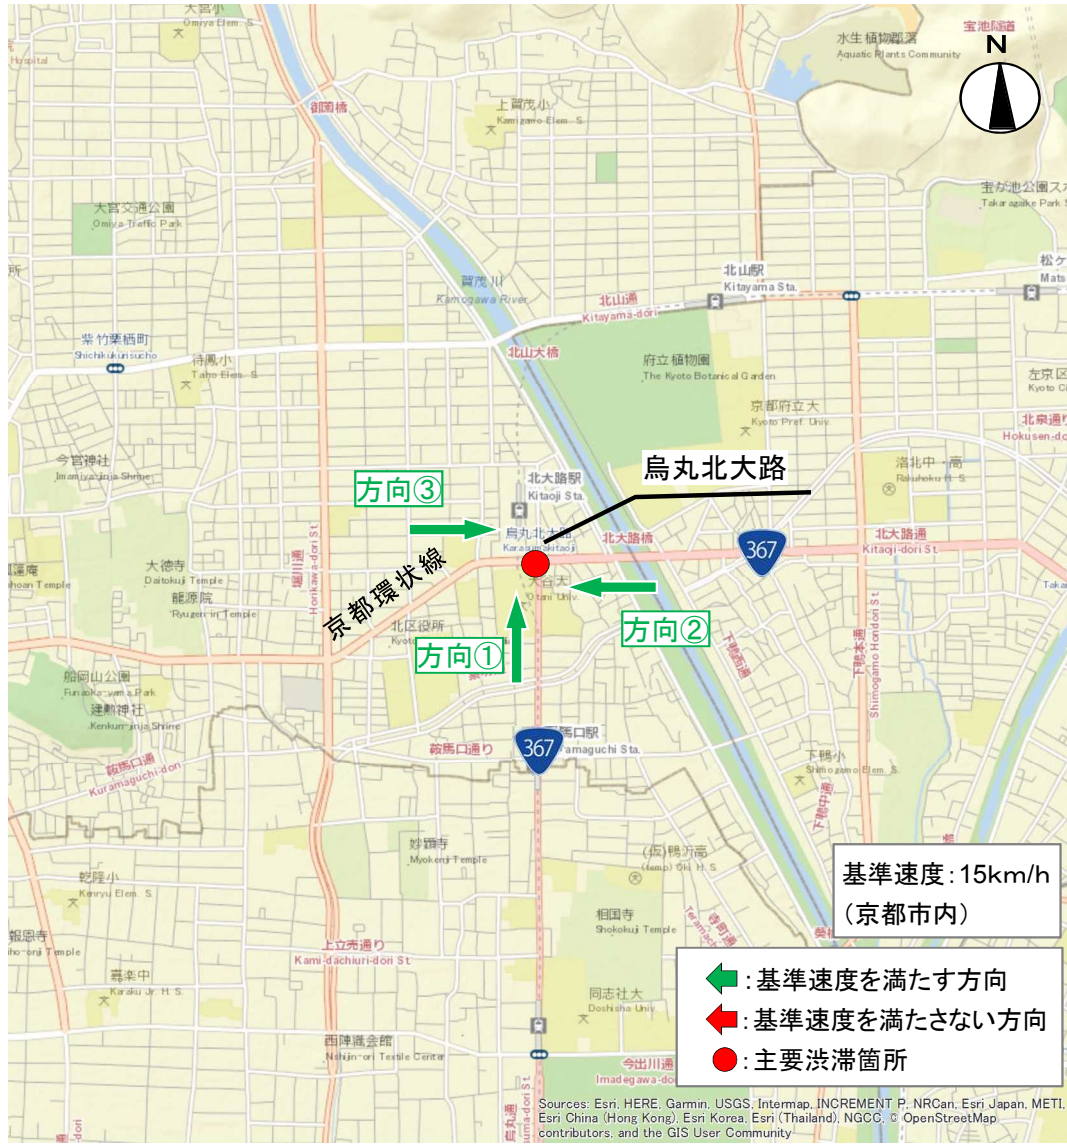
■烏丸北大路交差点

○烏丸北大路交差点、東山丸太町交差点ともに、旅行速度が基準速度を2年連続で満たしている。

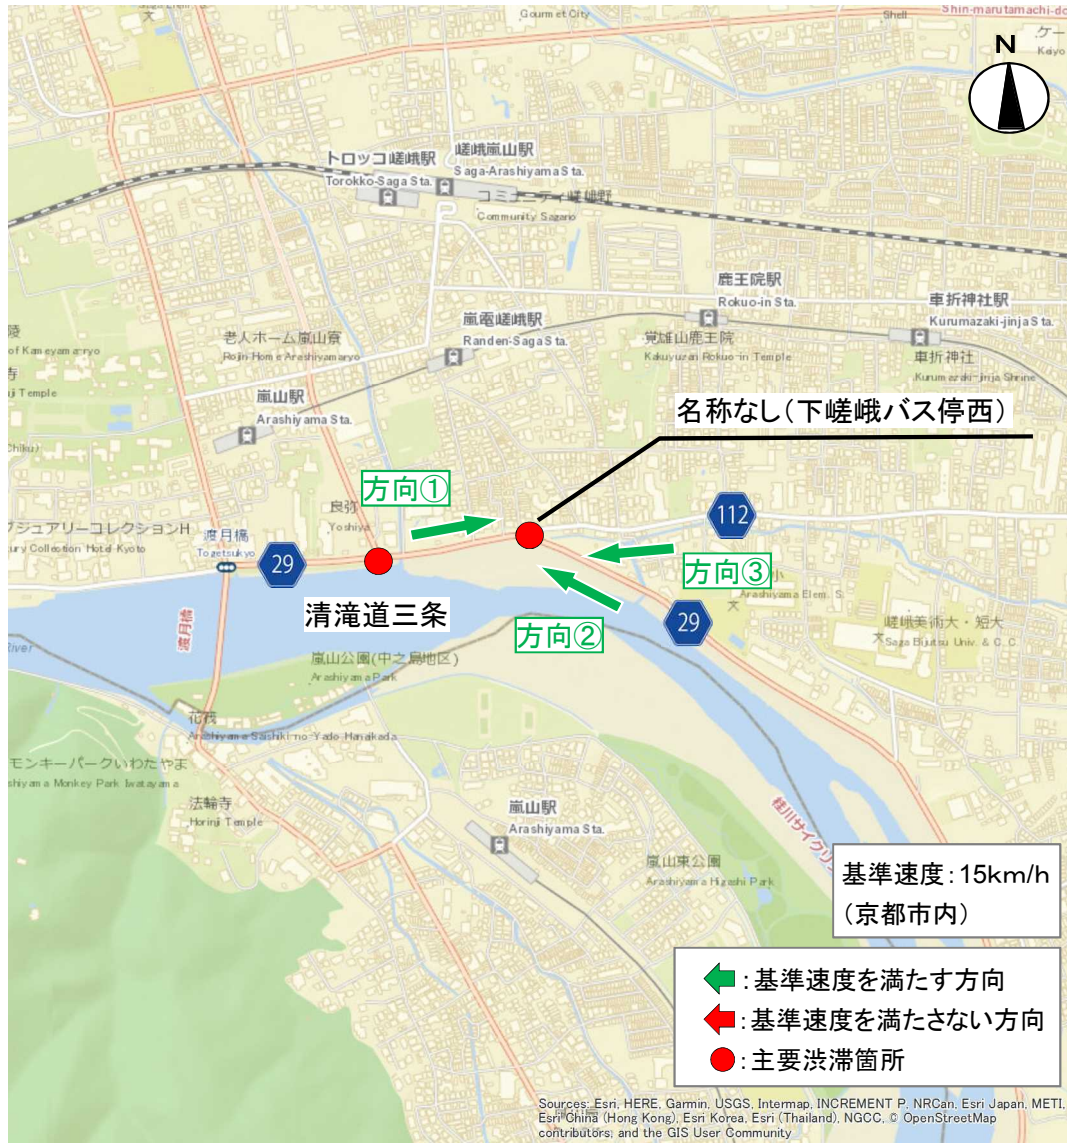
■名称なし(下嵯峨バス停西)交差点

○名称なし(下嵯峨バス停西)交差点、名称なし(野条交差点付近)交差点ともに、旅行速度が基準速度を2年連続で満たしている。
