令和元年度 第2回 京都府域渋滞対策協議会

堀川通での渋滞対策

国道1号 九条油小路～八条油小路の渋滞対策を行いました！

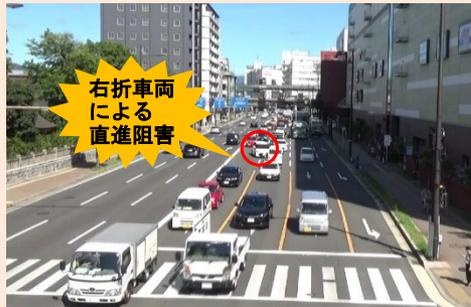
油小路東寺道交差点 渋滞状況(対策前)

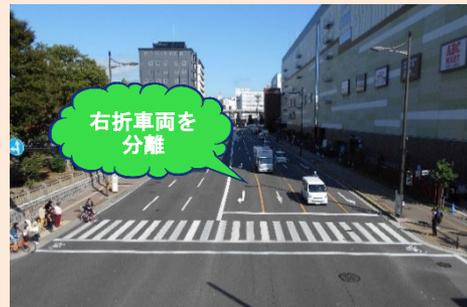
油小路東寺道交差点 渋滞状況(対策後)

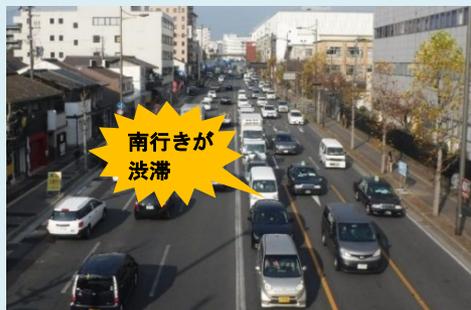
九条油小路交差点 渋滞状況(対策前)

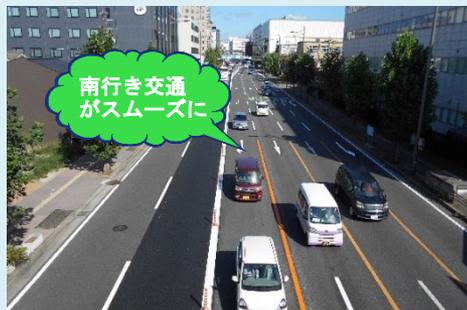
九条油小路交差点 渋滞状況(対策後)

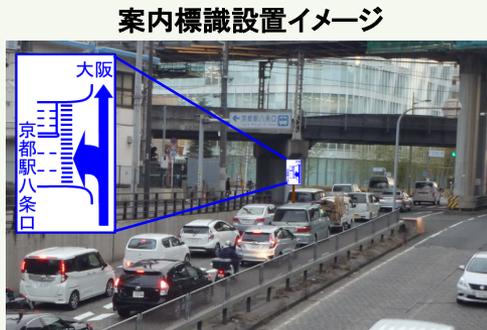
交差点案内標識などを設置し、**南進左折のスムーズ化を図ります！！**

- ・案内標識の設置
- ・路面表示の設置

※案内標識はイメージです。

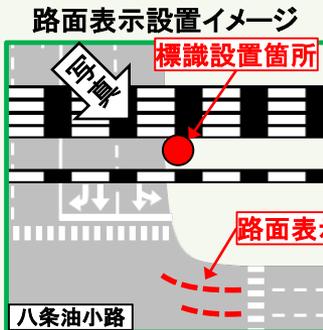
※路面表示はイメージです。

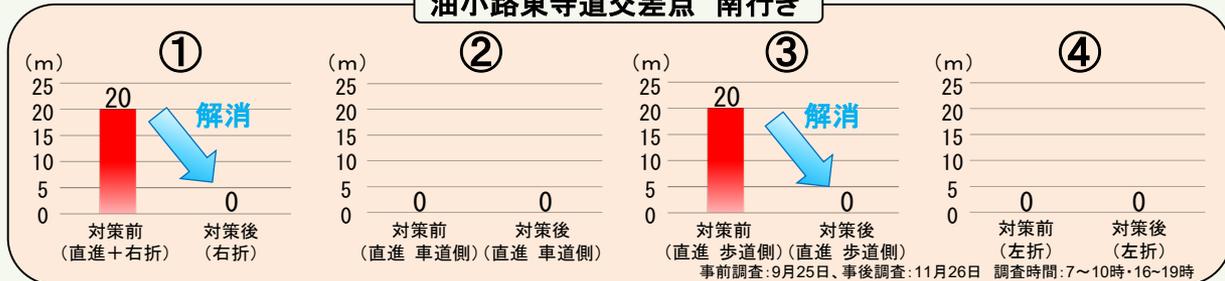
油小路東寺道交差点 南行き

【R1.10実施済】渋滞対策の実施により南行き車線で渋滞が緩和！

車線別の対策前後の最大渋滞長

○南行きにおける渋滞が緩和し、安全に予定どおりの運行がしやすくなった。
○少しは良かったが、京都駅への出入り付近(八条油小路)は時間帯によっては動かないことがある。

○改良前は、九条油小路交差点から八条油小路間の南行き車線において、渋滞が発生し時間が読めずに苦勞したが、改良後は以前より渋滞が緩和され、スムーズに運行できる時間帯が多くなった。
