# 1. 周辺道路の交通状況【京都南部】

## 2. 主要渋滞箇所のモニタリング【対策進捗】

# 3. 主要渋滞箇所の特定解除に向けた継続的なモニタリングの実施

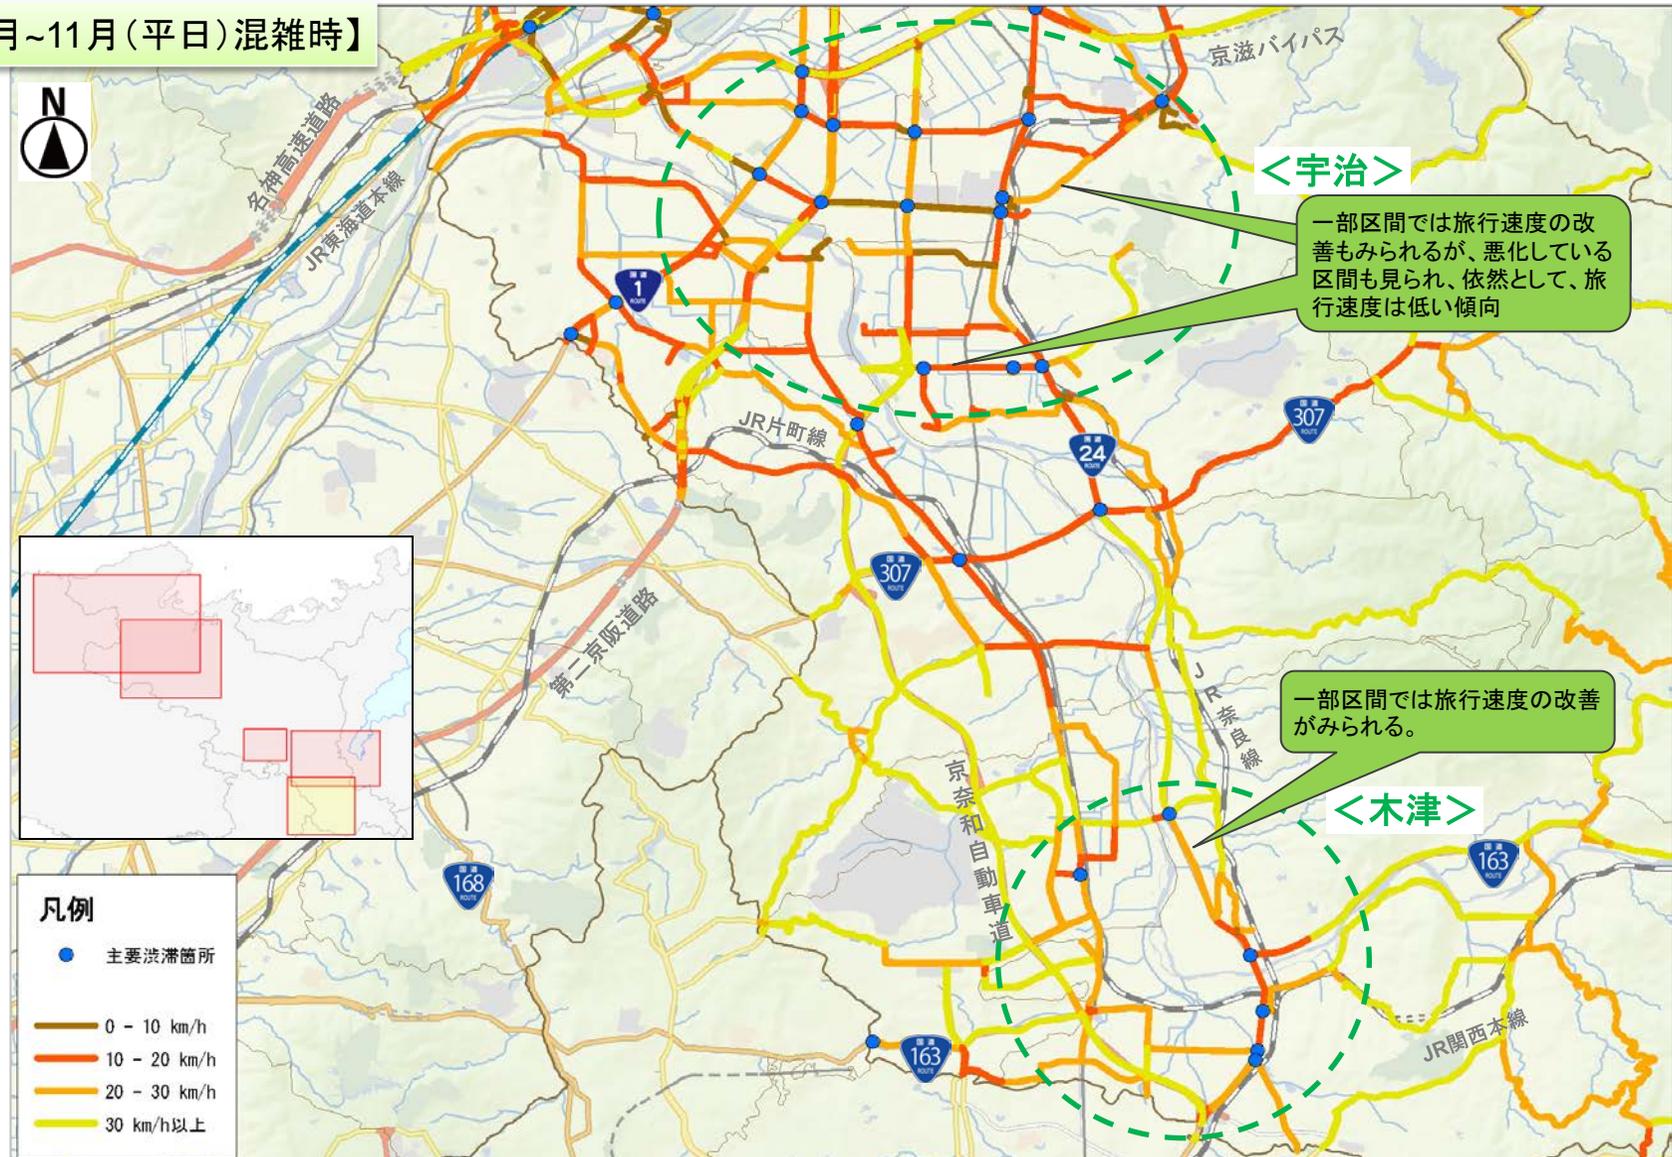
【2016年9月~11月(平日)混雑時】

- 京都南部地域では、旅行速度が高い傾向にある
- 主要渋滞箇所が集中する宇治・木津付近では、依然として旅行速度が低い傾向にある

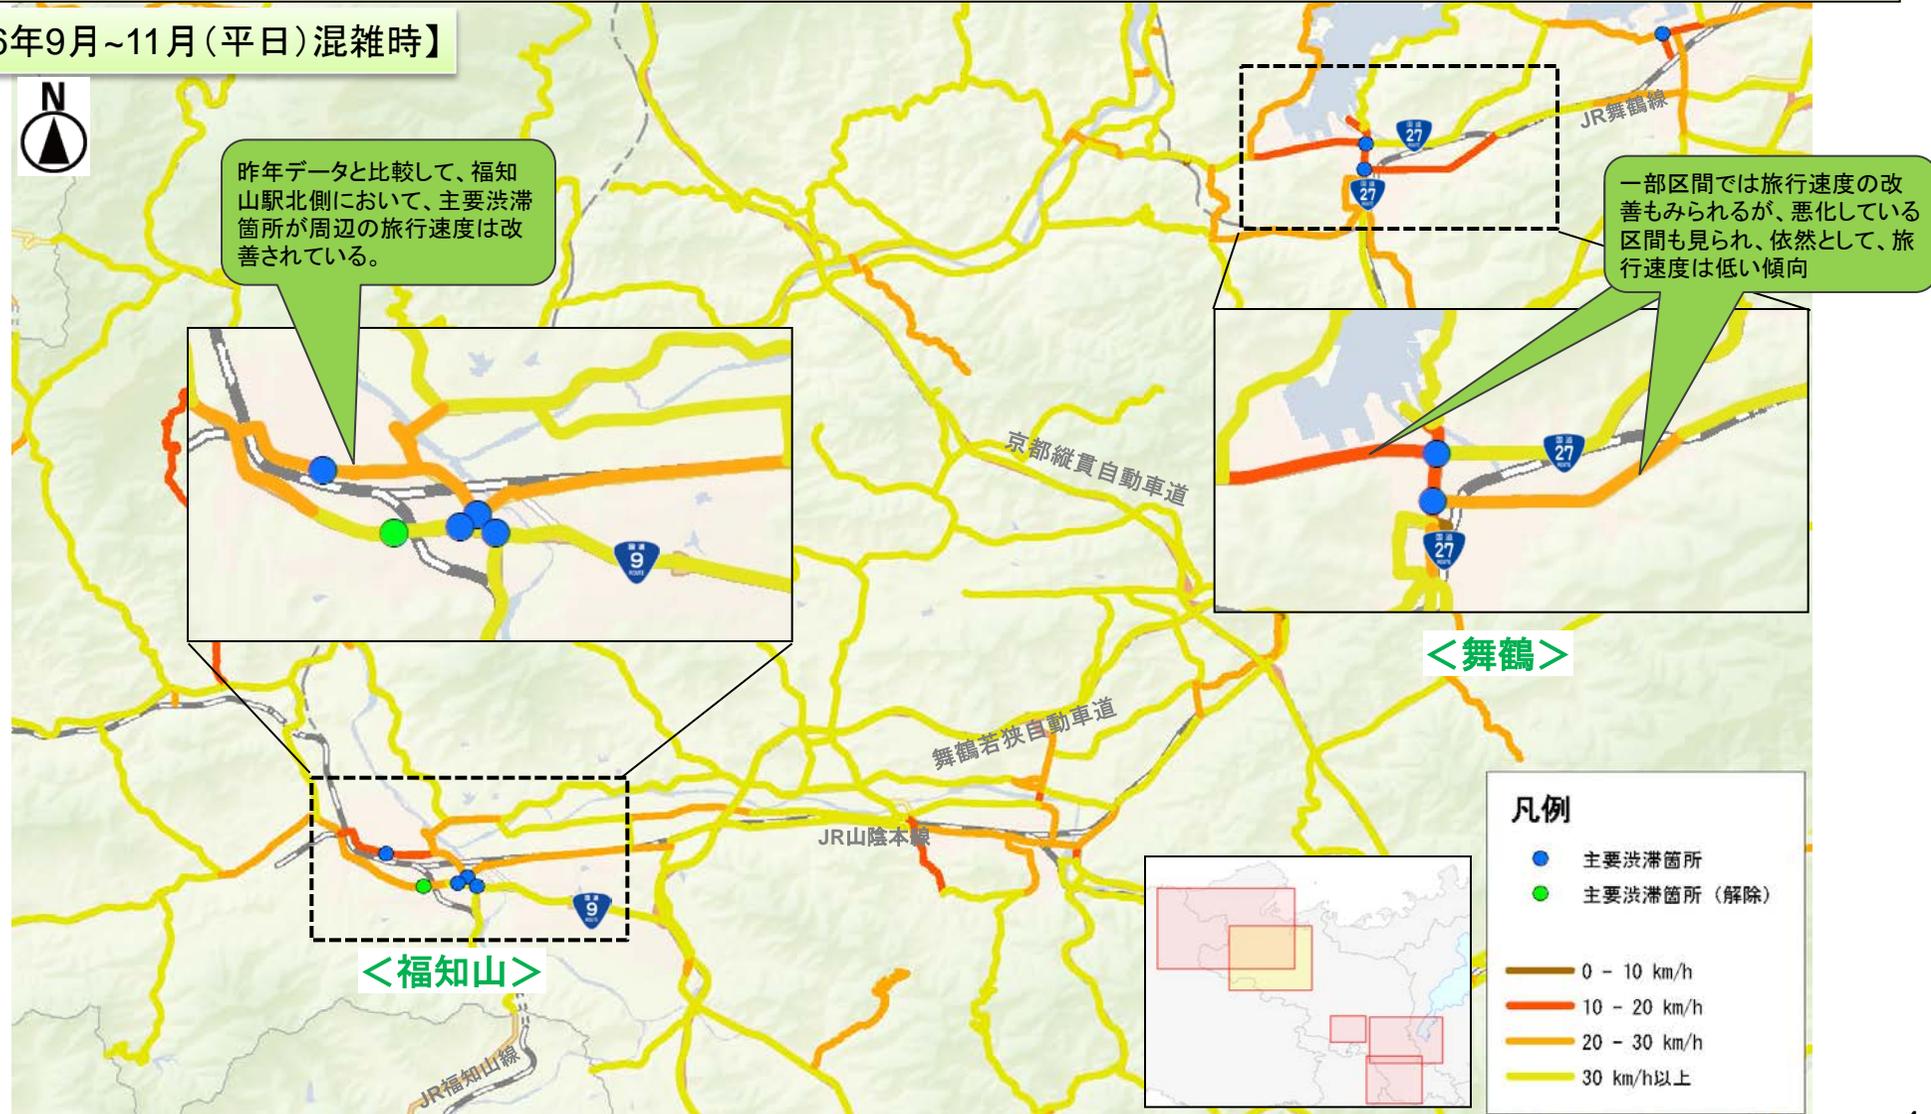
【2016年9月~11月(平日)混雑時】

- 京都北部(福知山・舞鶴)地域では、舞鶴付近の主要渋滞箇所において依然として旅行速度が低い傾向にある。福知山道路整備における立体化工事完了箇所については渋滞緩和が確認される
- 自衛隊下交差点においては、昨年度の協議会において主要渋滞箇所から解除されている

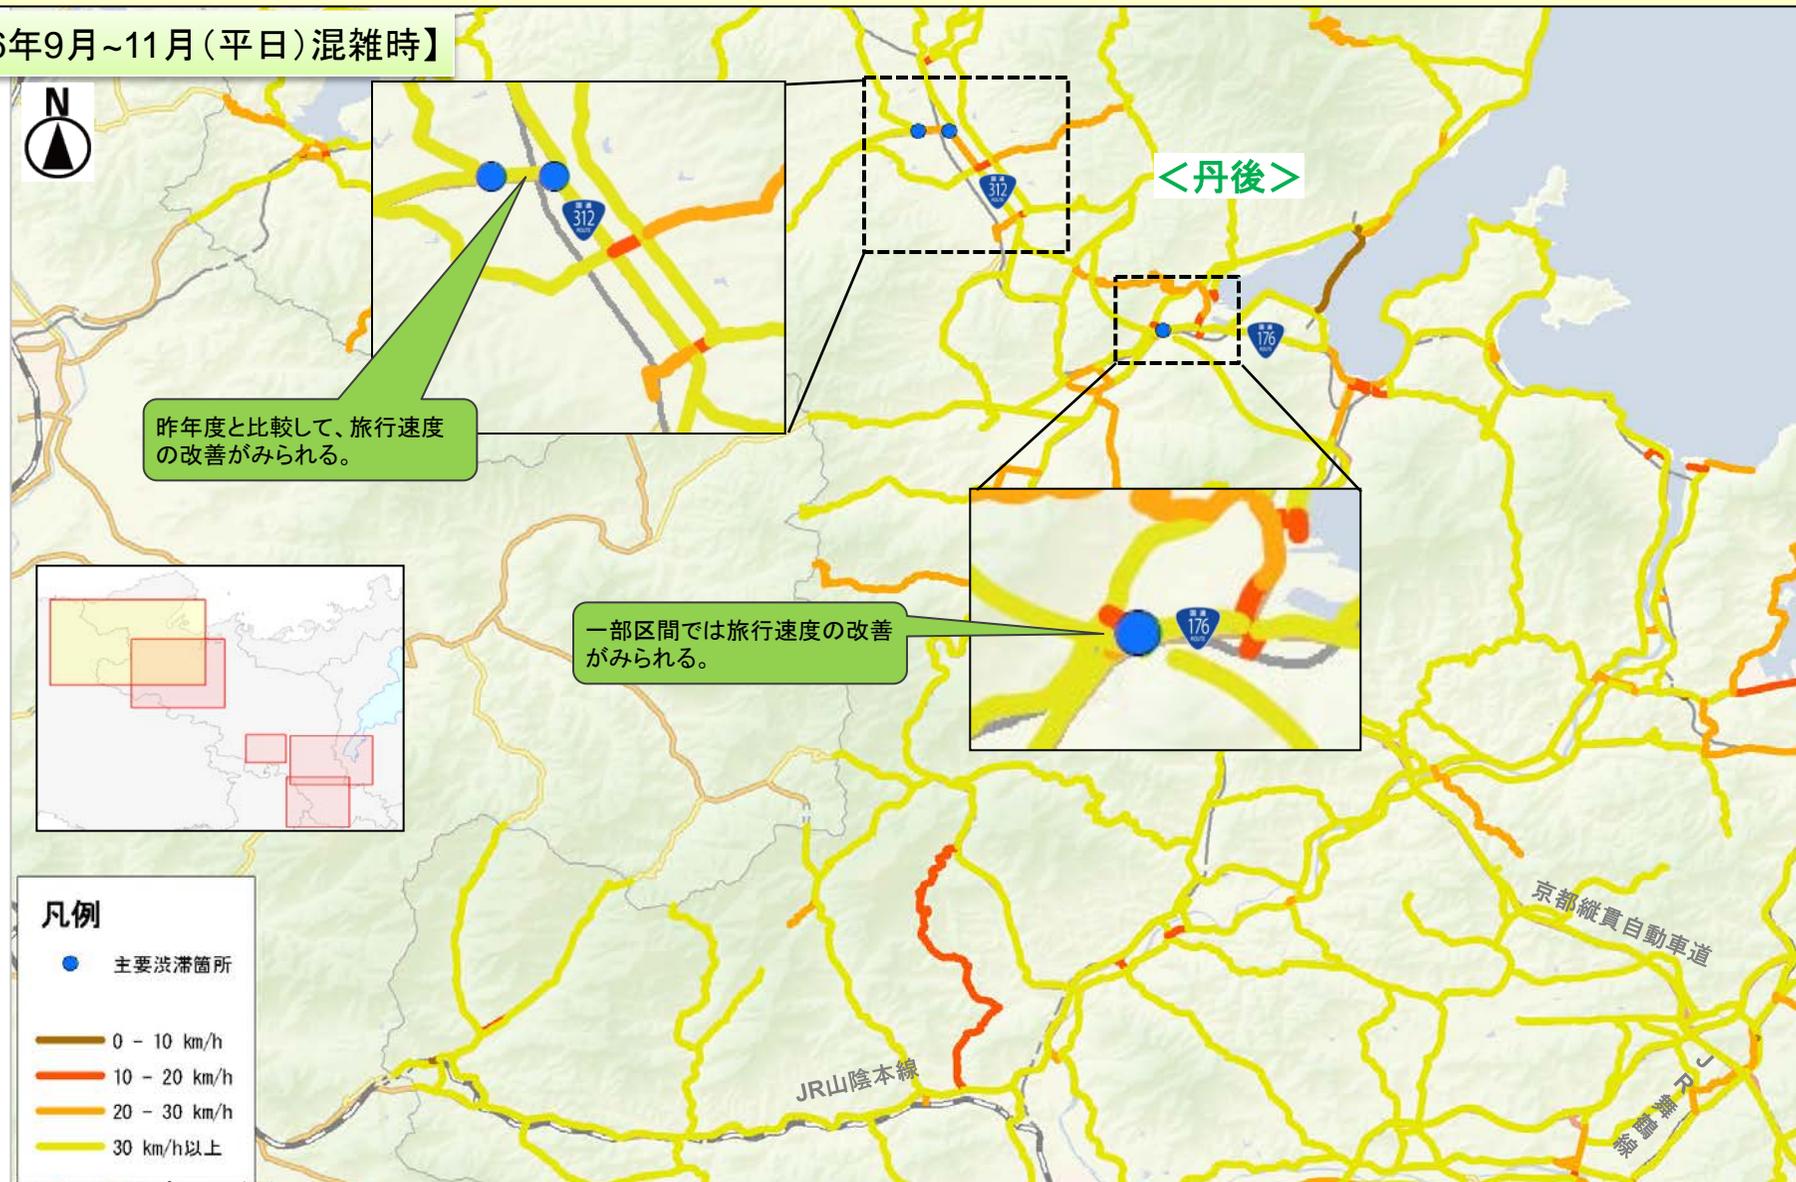
【2016年9月~11月(平日)混雑時】

○京都北部(丹後)地域では、主要渋滞箇所において旅行速度が改善されており、より詳細な分析を実施のうえ、主要渋滞箇所からの解除を含めて今後検討していく

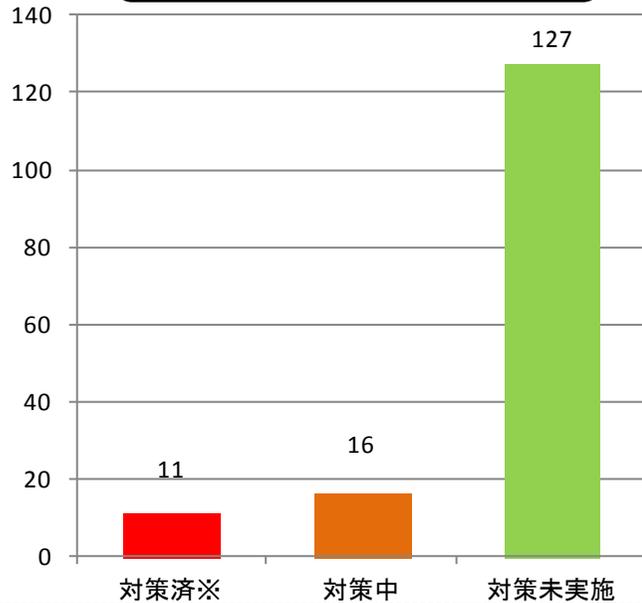
京都府域の主要渋滞箇所  
154箇所

- 主要渋滞箇所のうち、11箇所では渋滞解消・緩和が見込まれる対策が実施済
- そのほか、16箇所において渋滞緩和につながる対策を推進中

対策済 : 渋滞を解消・緩和する対策実施済箇所  
 対策中 : 事業中  
 対策未実施 : 対策済、対策中以外の箇所

※H29年6月時点での対策進捗状況

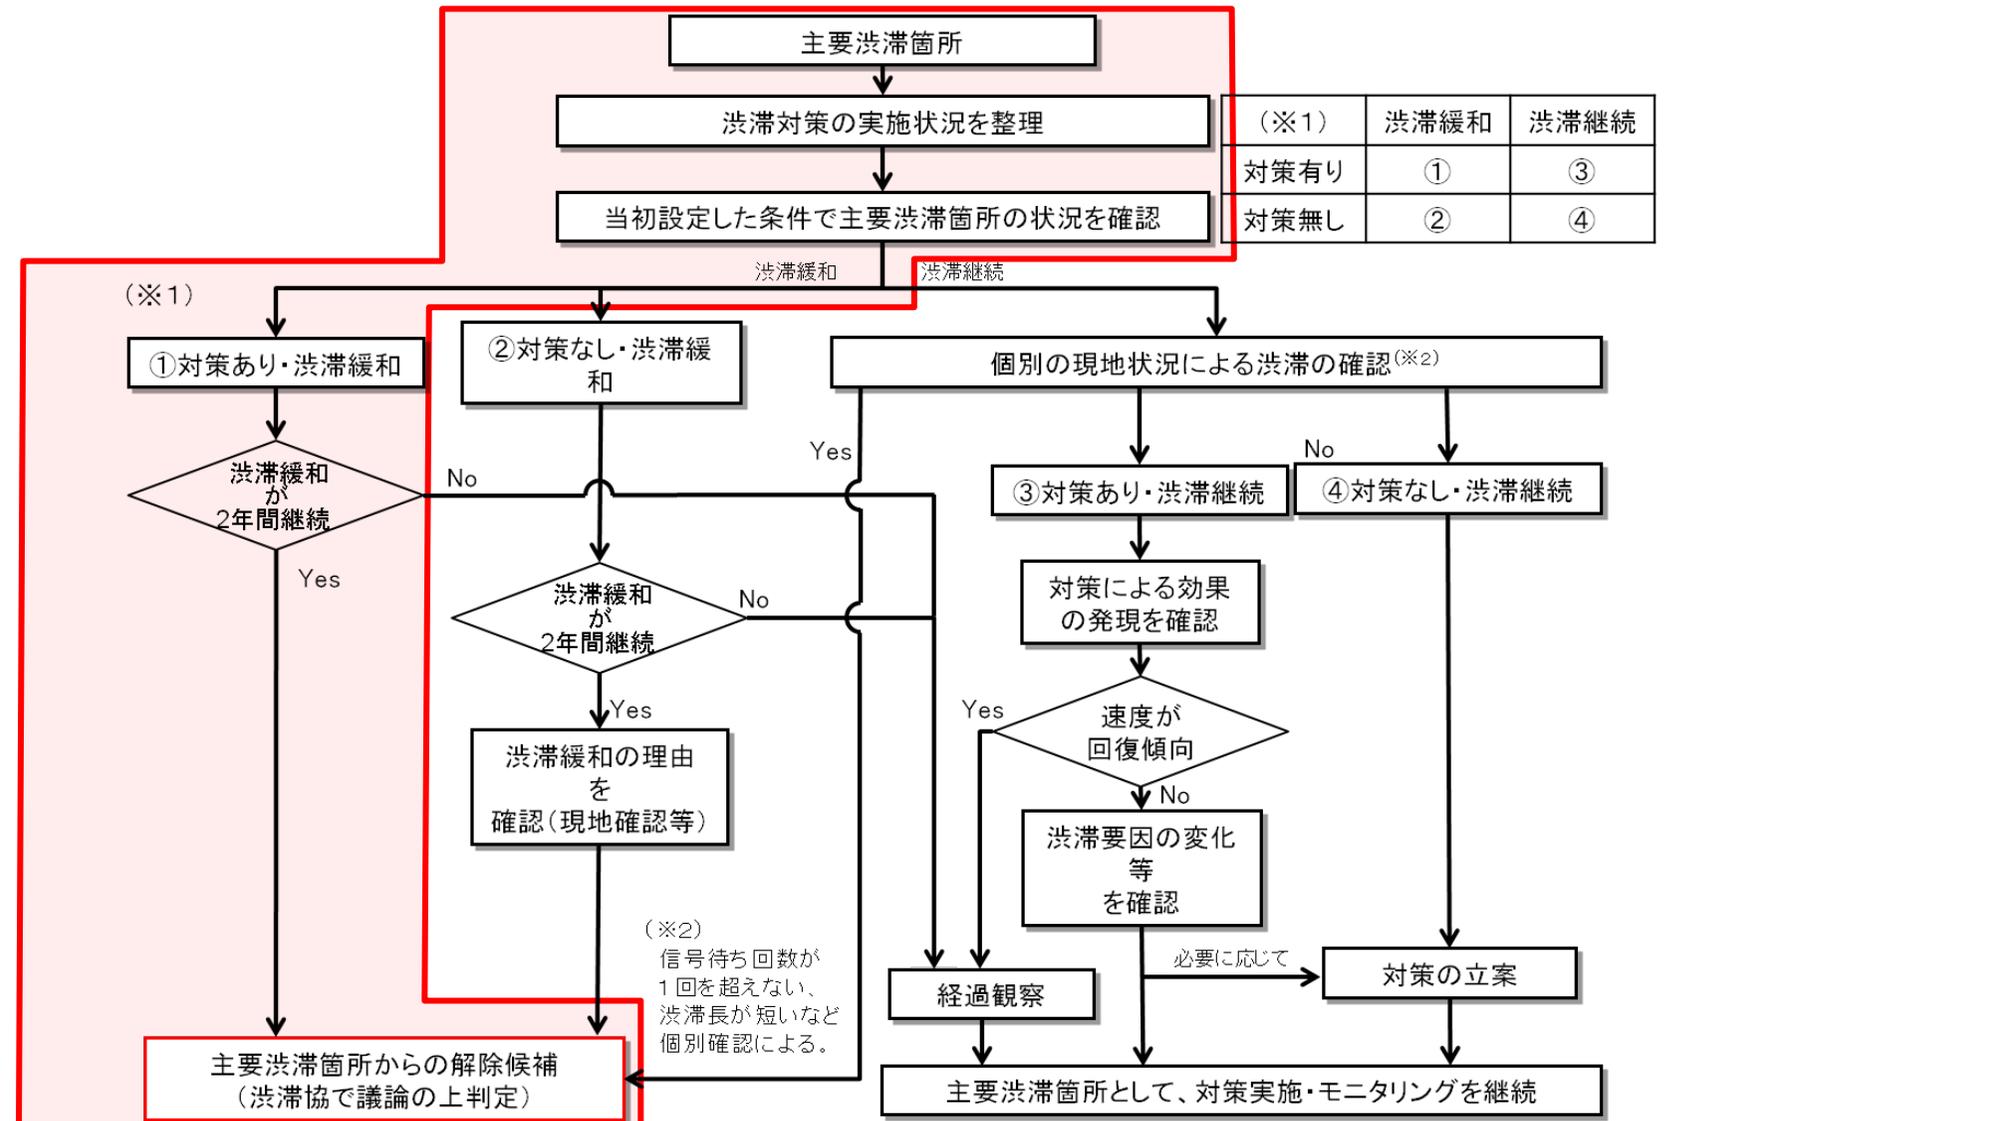
○今後、主要渋滞箇所の解除について、下図のフローに基づき継続的なモニタリングを実施する。  
 ○モニタリング結果に基づき、今後、渋滞緩和が2年間継続して確認された交差点については主要渋滞箇所からの解除候補とする。**※平成28年度第2回協議会にて、国道9号自衛隊下交差点を主要渋滞箇所から除外**

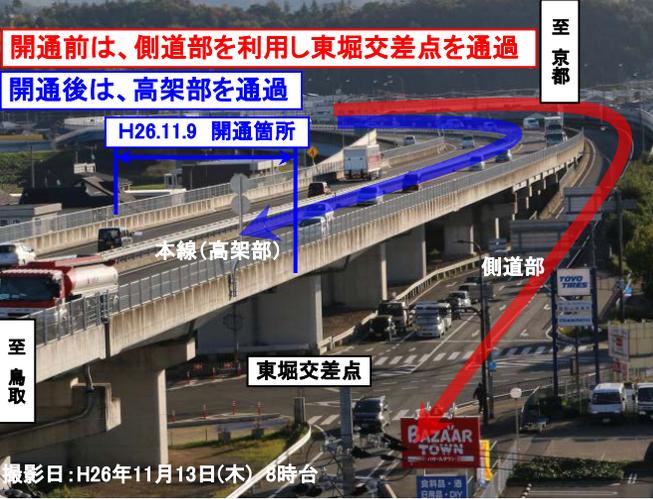
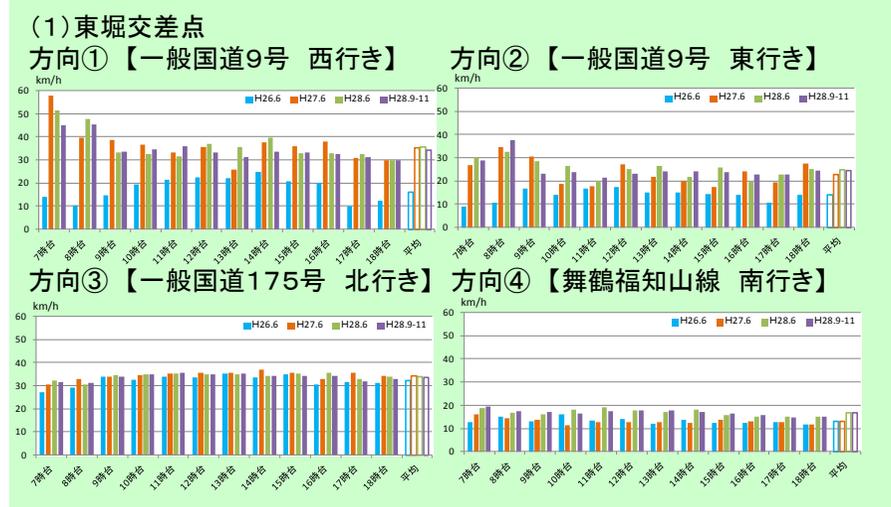
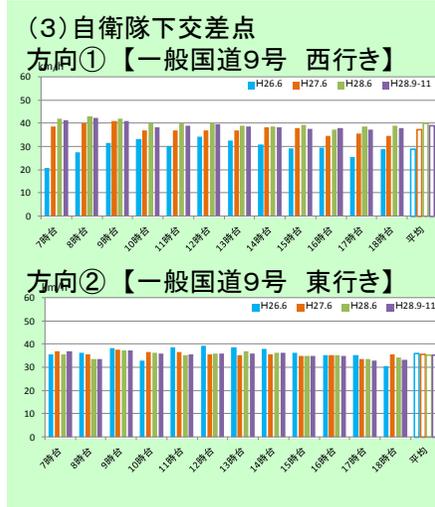
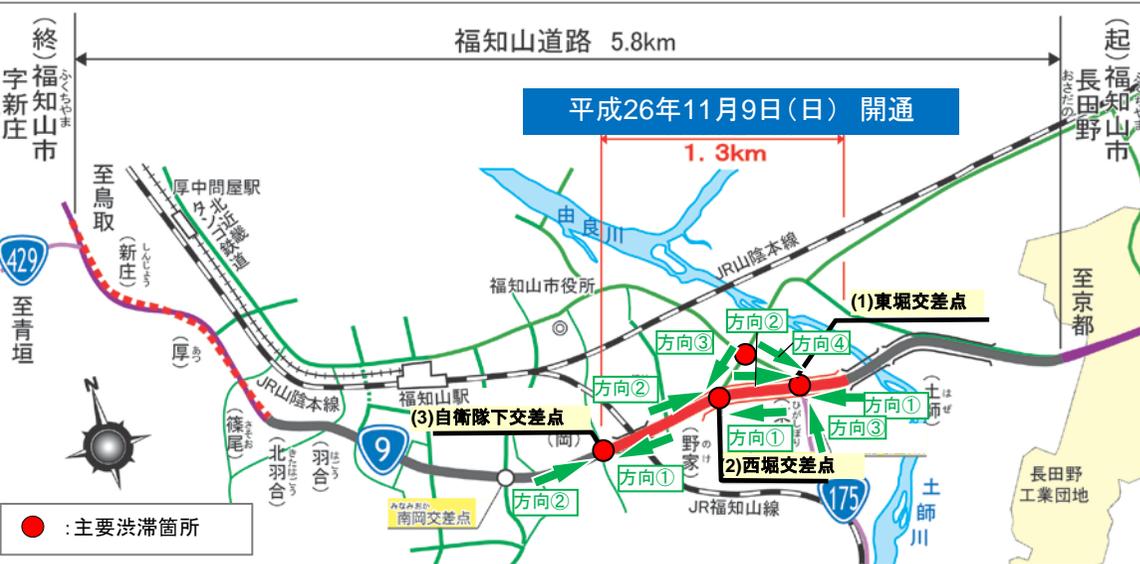
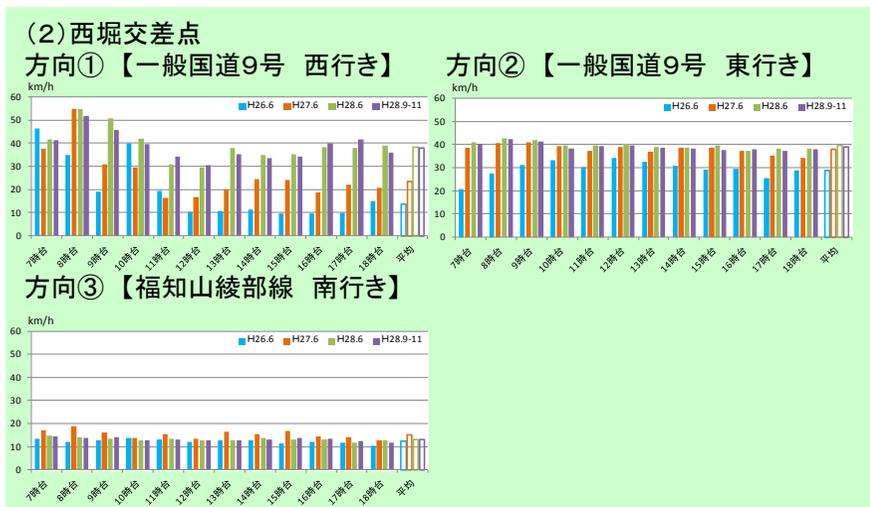
■参考資料  
平成28年度第2回  
渋滞対策協議会資料

- 福知山道路(東堀～岡間)の本線(高架部)が平成26年11月に開通。
- 開通後、「東堀交差点」、「西堀交差点」、「自衛隊下交差点」では、モニタリングにより速度向上を確認。
- 東堀交差点及び西堀交差点⇒国道9号のみ渋滞緩和⇒**引き続きモニタリングを実施。**
- 自衛隊下交差点⇒渋滞緩和が2年間継続⇒**主要渋滞箇所から解除。**

※開通前: H26.6 平日 ※開通後: H27.6 平日 ※開通後: H28.6 平日 民間プローブデータ  
※主要渋滞箇所における旅行速度は、センサス区間を対象としているため、自衛隊下においては、東西の②方向となっている。

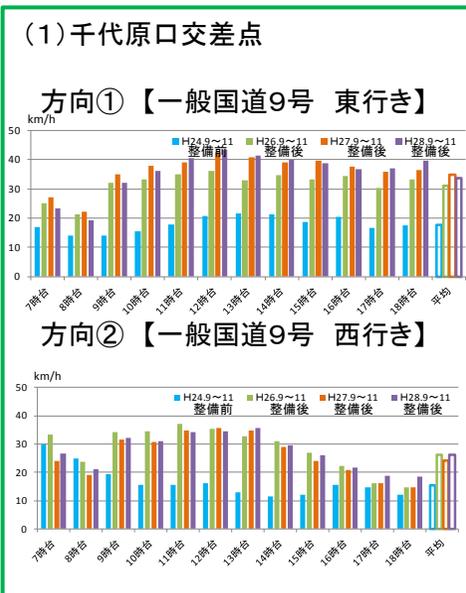
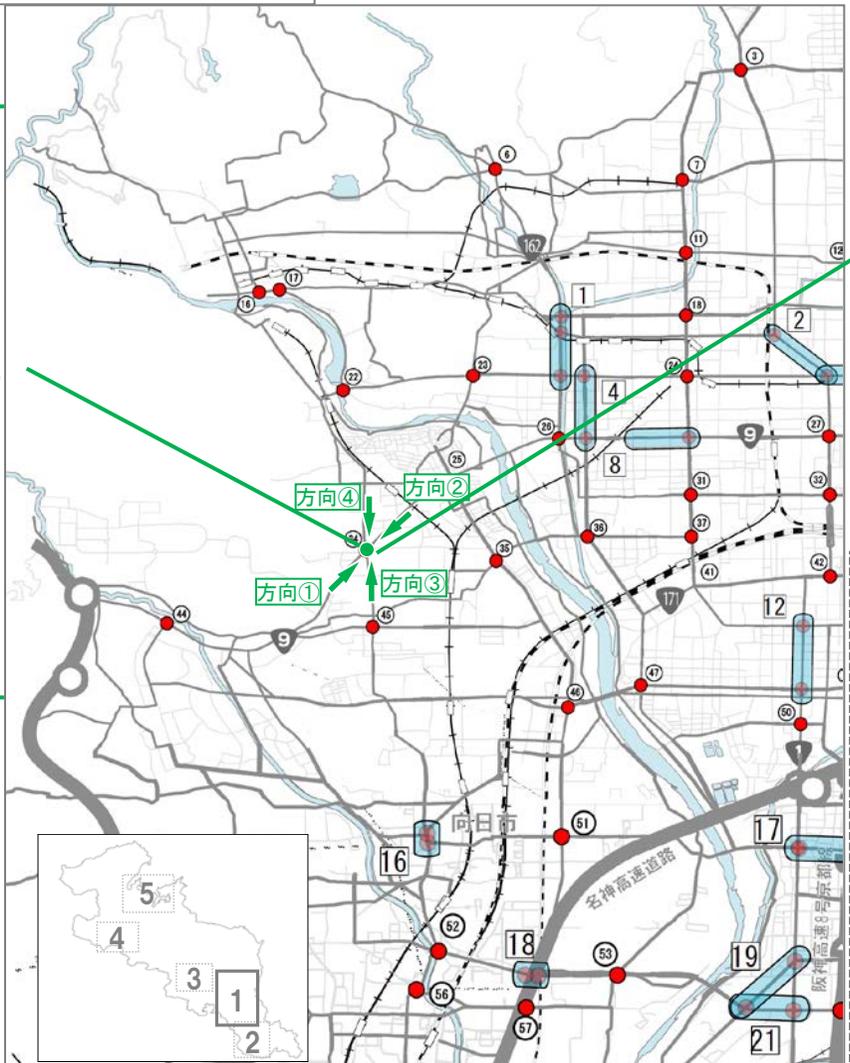
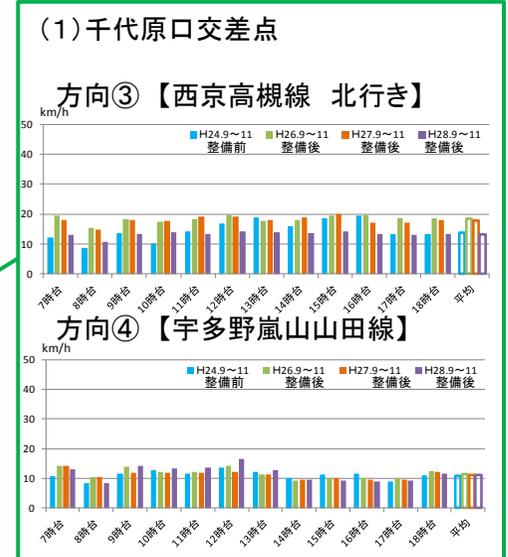
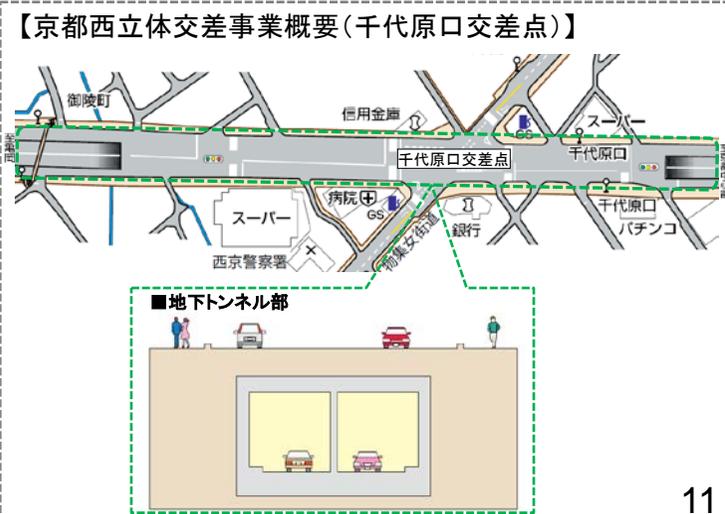
【京都中心部】対策完了箇所での旅行速度モニタリング結果

○京都中心部地域の「千代原口交差点」では、方向①、②を中心に平均旅行速度が向上しているが、依然として方向③④では旅行速度が低い。今後も渋滞状況を継続して検証する。

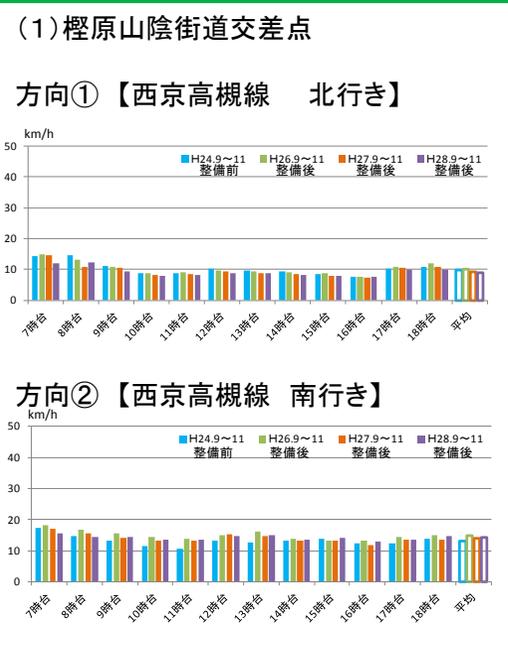
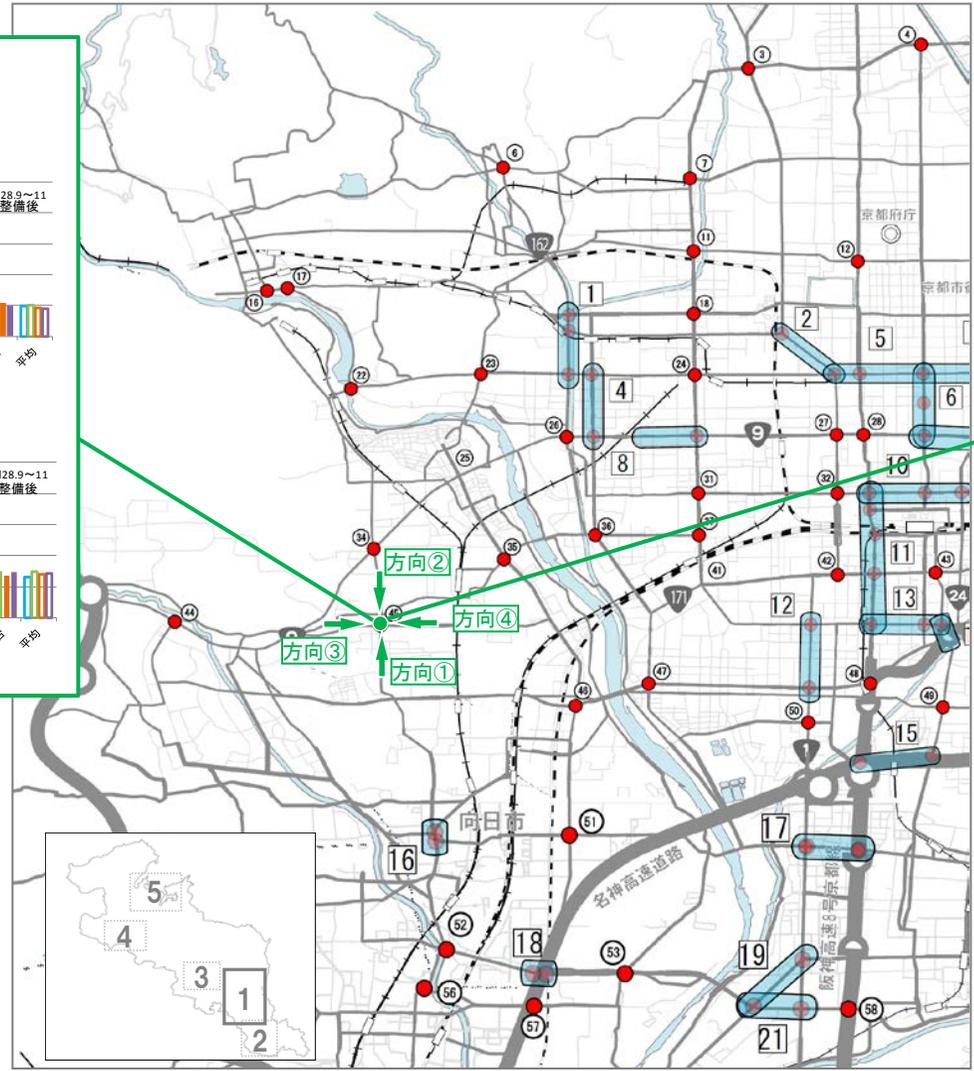
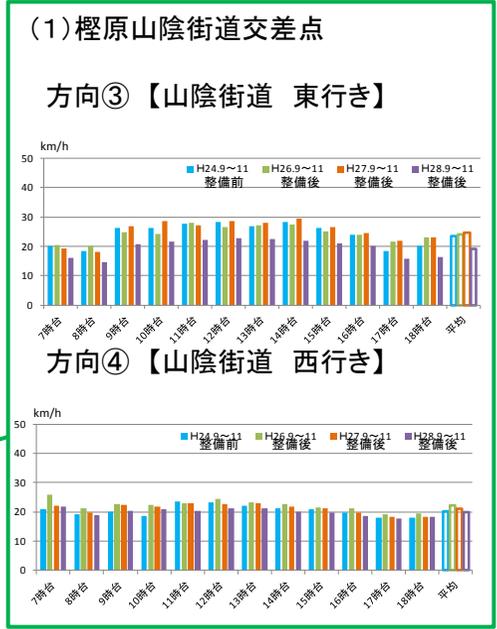
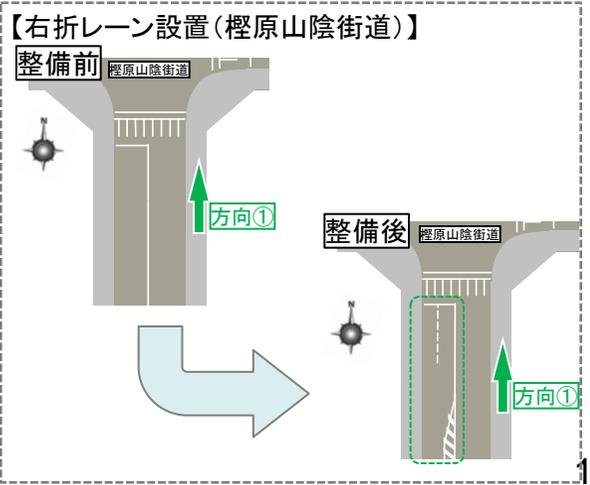
【京都中心部】対策完了箇所の旅行速度モニタリング結果

○「榎原山陰街道交差点」においては、整備後（H26年度）では、旅行速度の向上が確認されたが、次年度（H27年度）では速度低下がみられるため、今後も渋滞状況を継続して検証する。

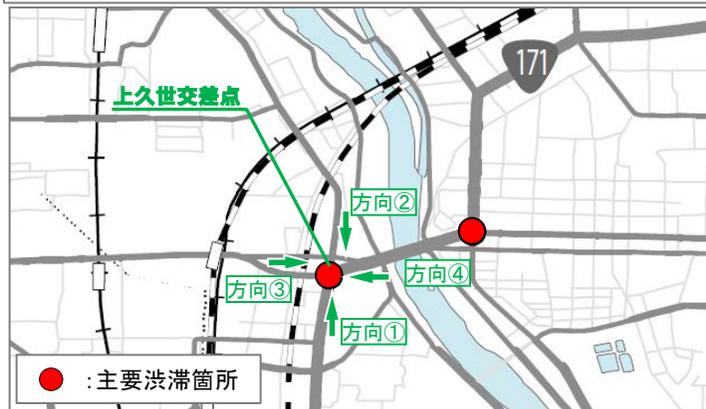
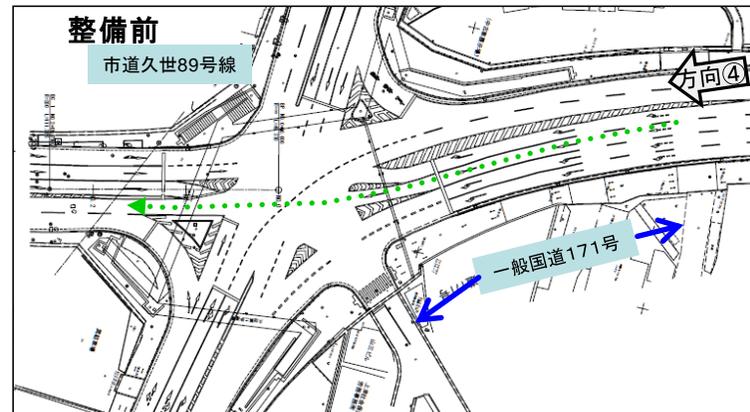
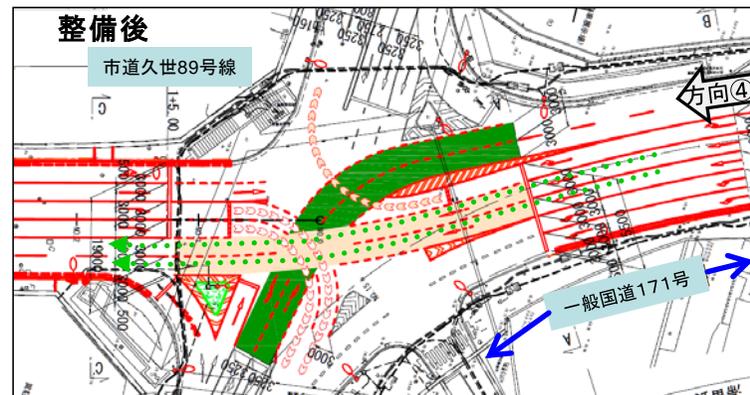
【上久世交差点】対策完了箇所の旅行速度モニタリング結果

○交差点改良完了後、対策実施方向(方向④)では、平均旅行速度が改善している。今後も渋滞状況を継続して検証する。
