# 平成27年度 第1回 京都府域渋滞対策協議会

主要渋滞箇所でのモニタリング・対策効果検証

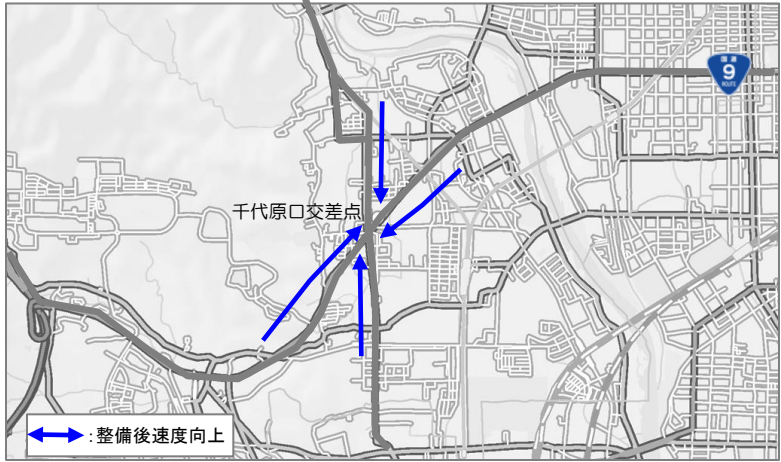
## 国道9号 千代原口交差点[国道9号西側 旅行速度]

○京都西立体事業により、交通量が増加したにもかかわらず、旅行速度は大きく向上し、**渋滞緩和に寄与**  
 ○特に、京都市中心部に向かう方向では、**10km/h以上旅行速度が改善**

## ■ 京都西立体整備による千代原口の変化[旅行速度]

※整備前: H24.9~11 民間プローブデータ(昼間12時間) H22センサス区間単位で旅行速度を算出  
 ※整備後: H25.9~11 民間プローブデータ(昼間12時間) H22センサス区間単位で旅行速度を算出
