# 令和7年度 京都府域渋滞対策協議会

## 堀川通\_短期対策の実施状況

# 1. 堀川通・油小路通の概要(近年の取組)

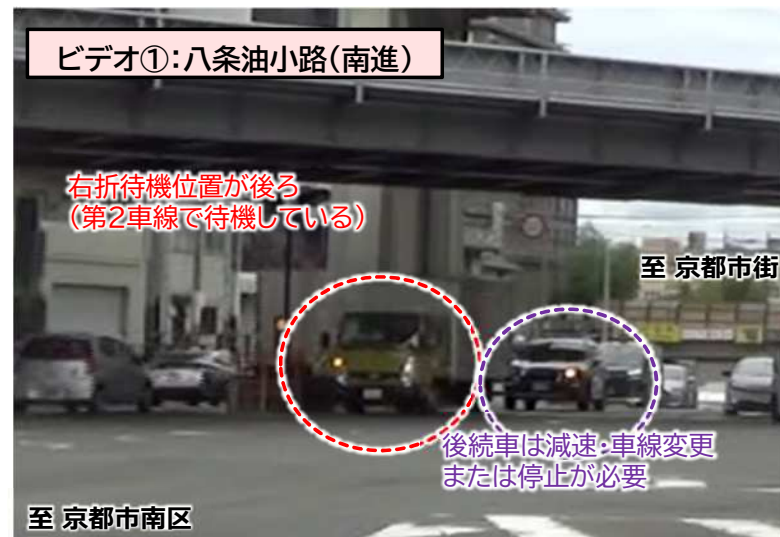
##### 【交通状況】

- ✓ 右直車線(1.5車線)で、右折車の待機位置により、後続車両の進行阻害が発生

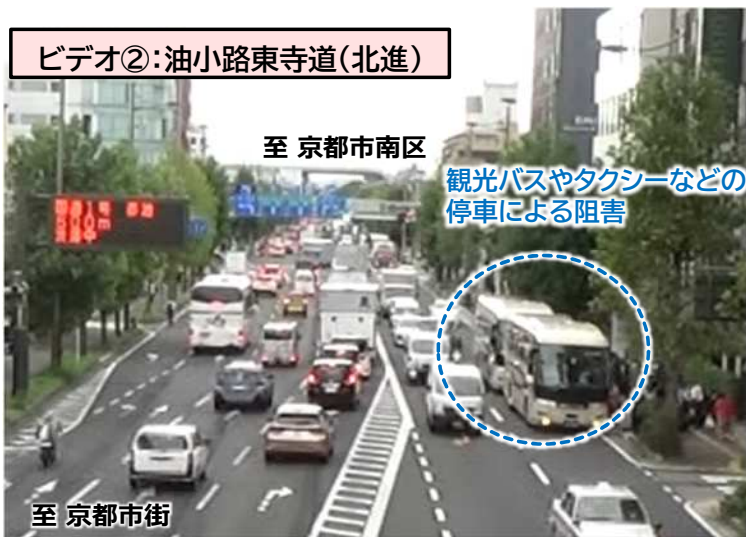
##### 【交通状況】

- ✓ ホテルや商業施設が立地しているため、観光バス、タクシーをはじめとした路上駐停車が多く、進行阻害が発生
