## 国道9号のひび割れ緊急対策について

○場所 国道9号（京都府南丹市八木町八木）日の出橋付近下り

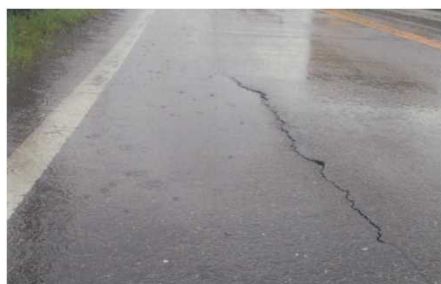
4/17（月）国道9号の舗装にひび割れを発見

4/20（木）計測の結果、舗装のひび割れの進行を確認、石積にもひび割れを確認

4/21（金）計測の結果、舗装のひび割れの進行を確認し

ひび割れの入った舗装

4/18（火）舗装のひび割れにアスファルト注入し、応急補修

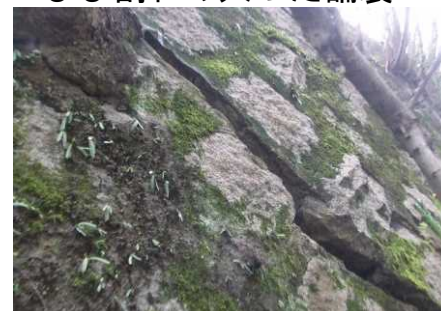
ひび割れの入った石積

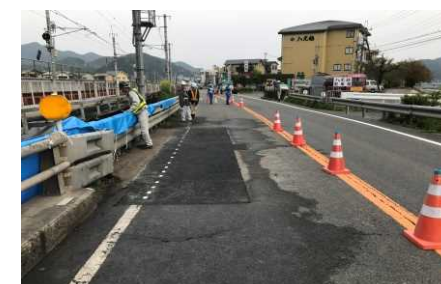
舗装打ち替え

17:00～診断結果を踏まえ、緊急対策工事着手

4/22（土） 6:23 緊急対策工事完了、通行規制解除

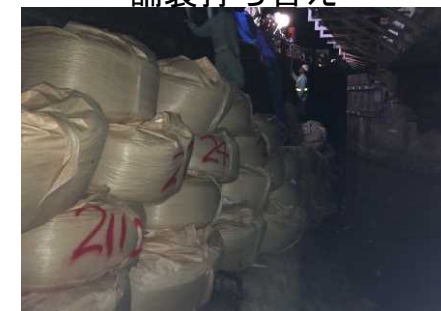
大型土のう設置
